1 2.1 はじめに

本稿は、未完成の本体構造物や本体築造のための仮設構造物（例えば開削工事における土留め工など）といった施工中の構造物の被害状況について述べたものである。調査は以下のメンバーが中心となり実施した。

1 2 . 3 . 1 震度および構造物別の被害のまとめ

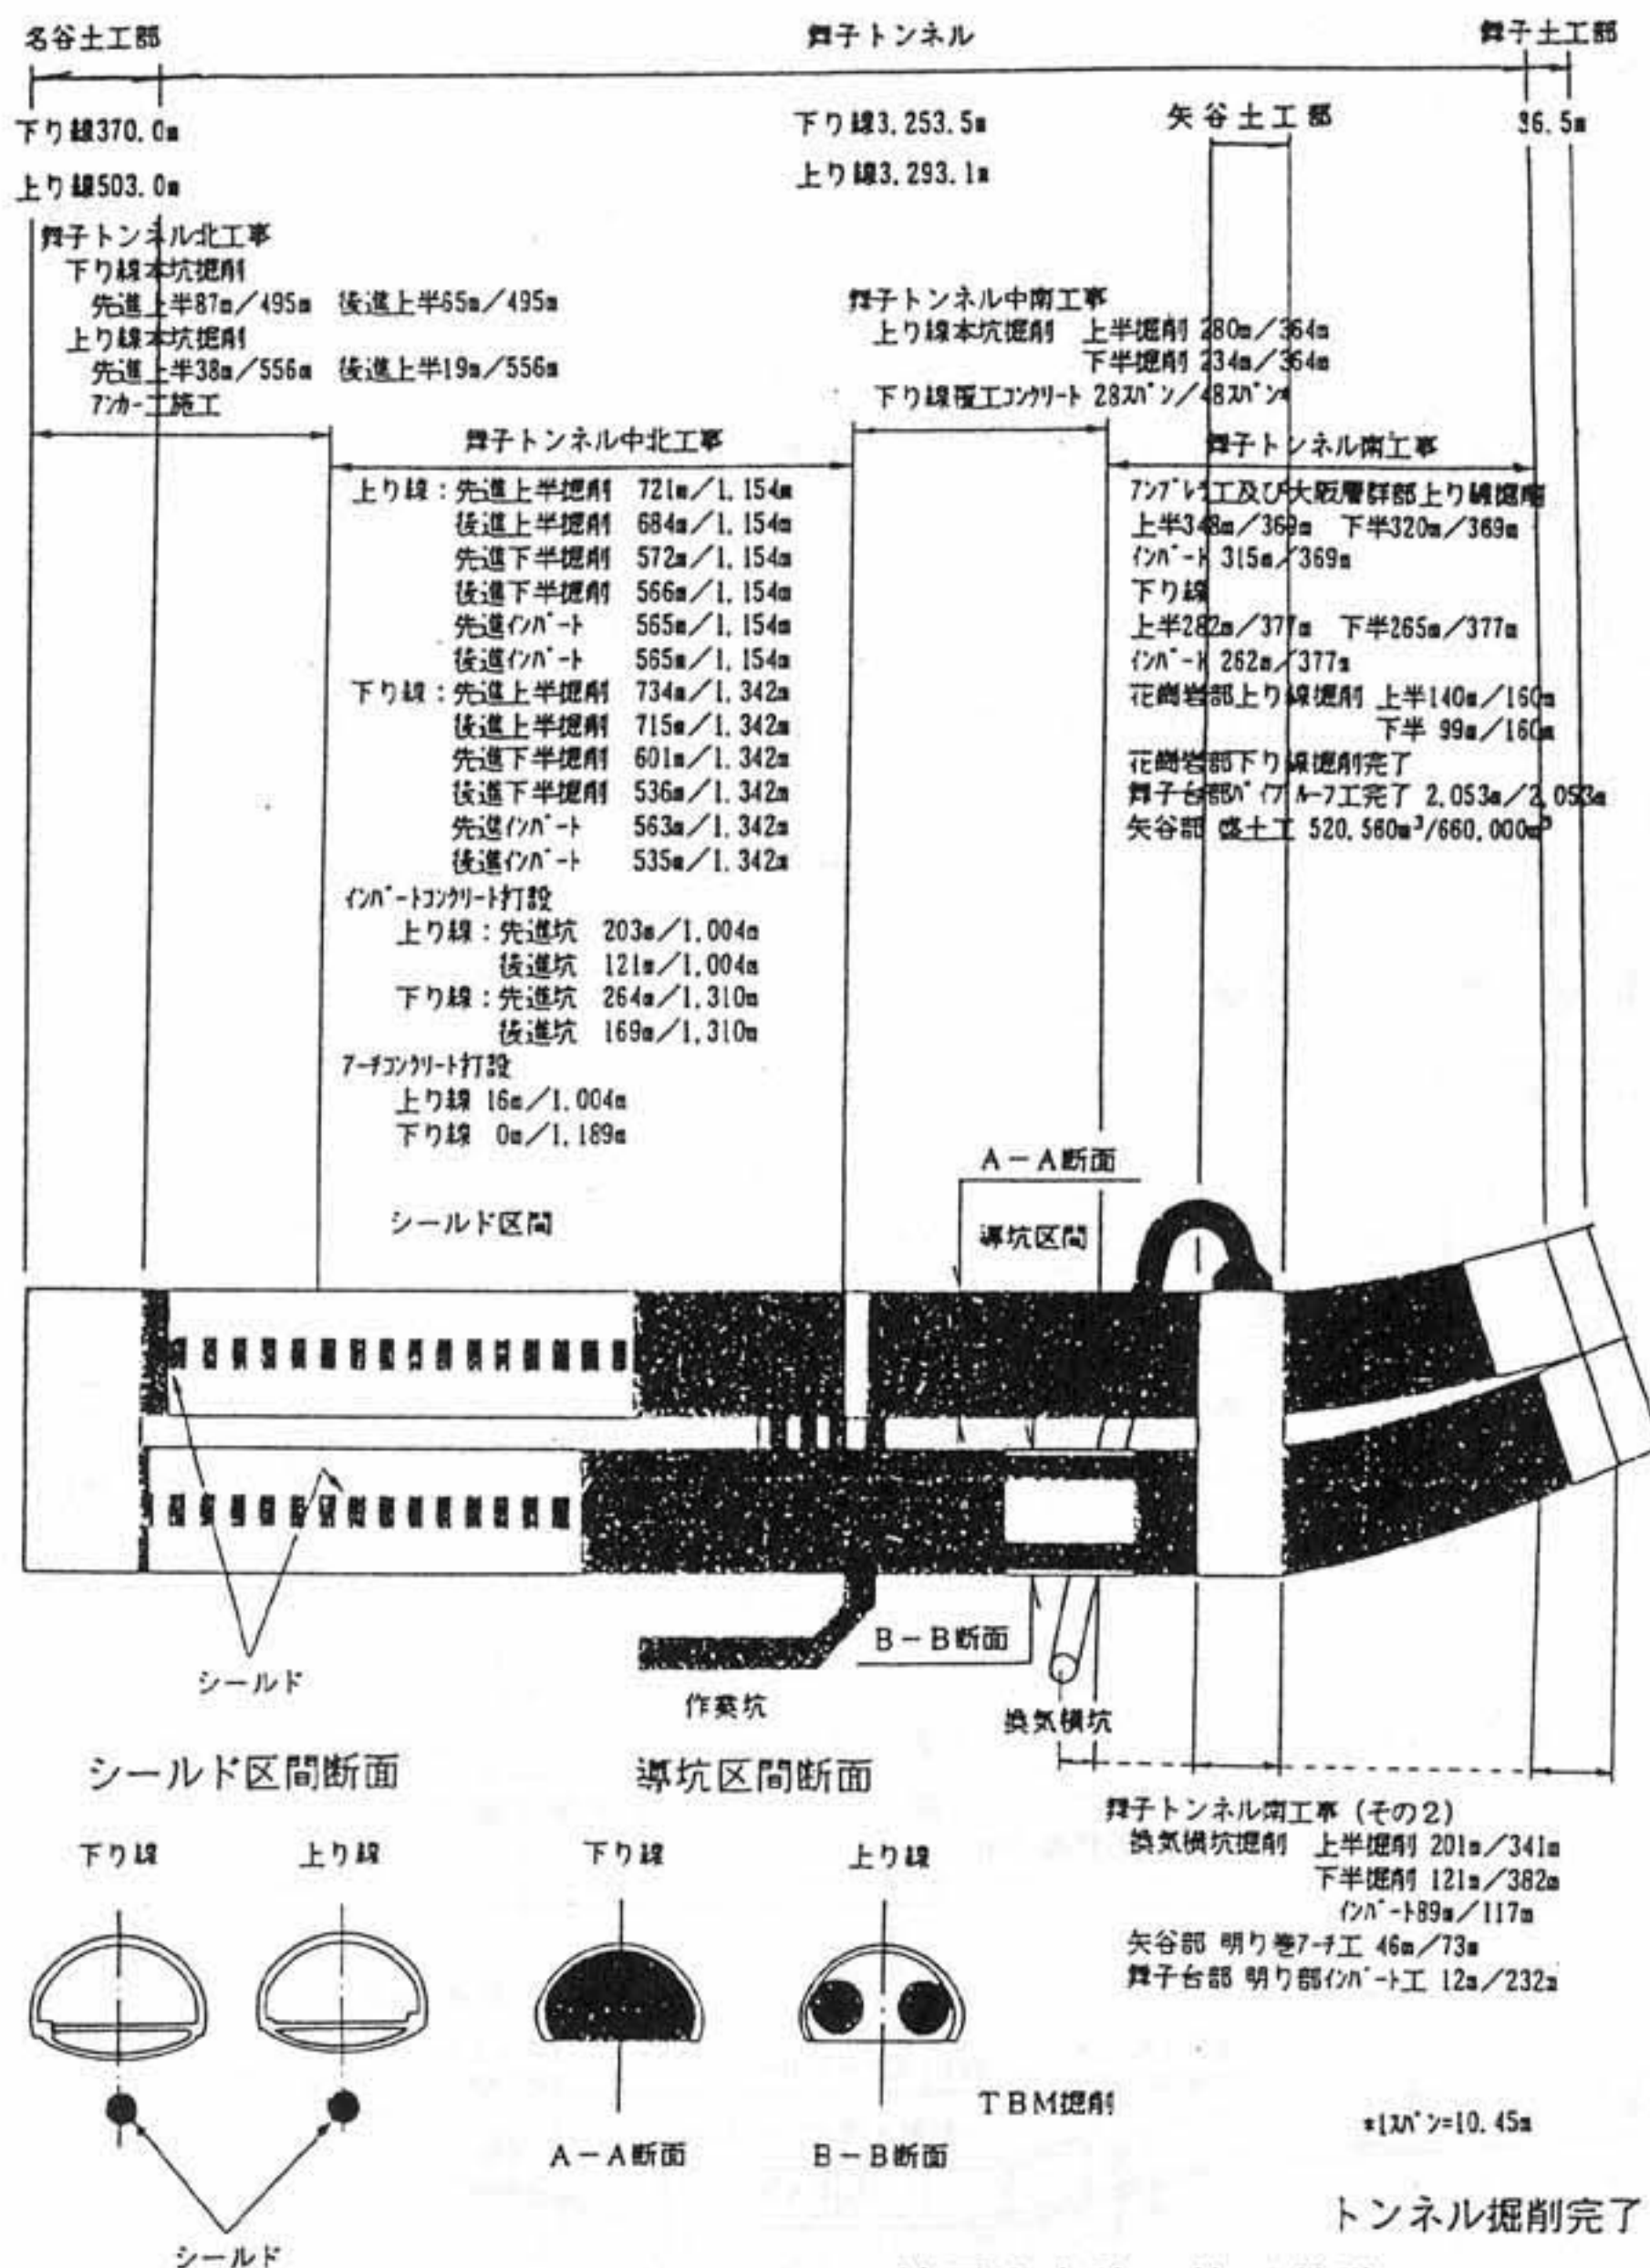
図-3.4.2 地震発生時の施工段階

地震発生時の施工段階は図-3.4.2に示すとおりであり、震度は6であった。

被害は4工区のうち以下に示す北工事および中北工事において発生した。

- ① 工事用道路吹付けコンクリートにクラック発生
- ② 仮調整池堤体吹付けコンクリートにクラック発生
- ③ 仮インバート部の吹付けコンクリートにクラック発生（写真-3.4.1参照）

- ① 水プラントの排水管等が破損
- ② 吹付けコンクリートプラント機材が一部損傷

いずれも小被害であり、それぞれに対策を実施して施工を進めている。

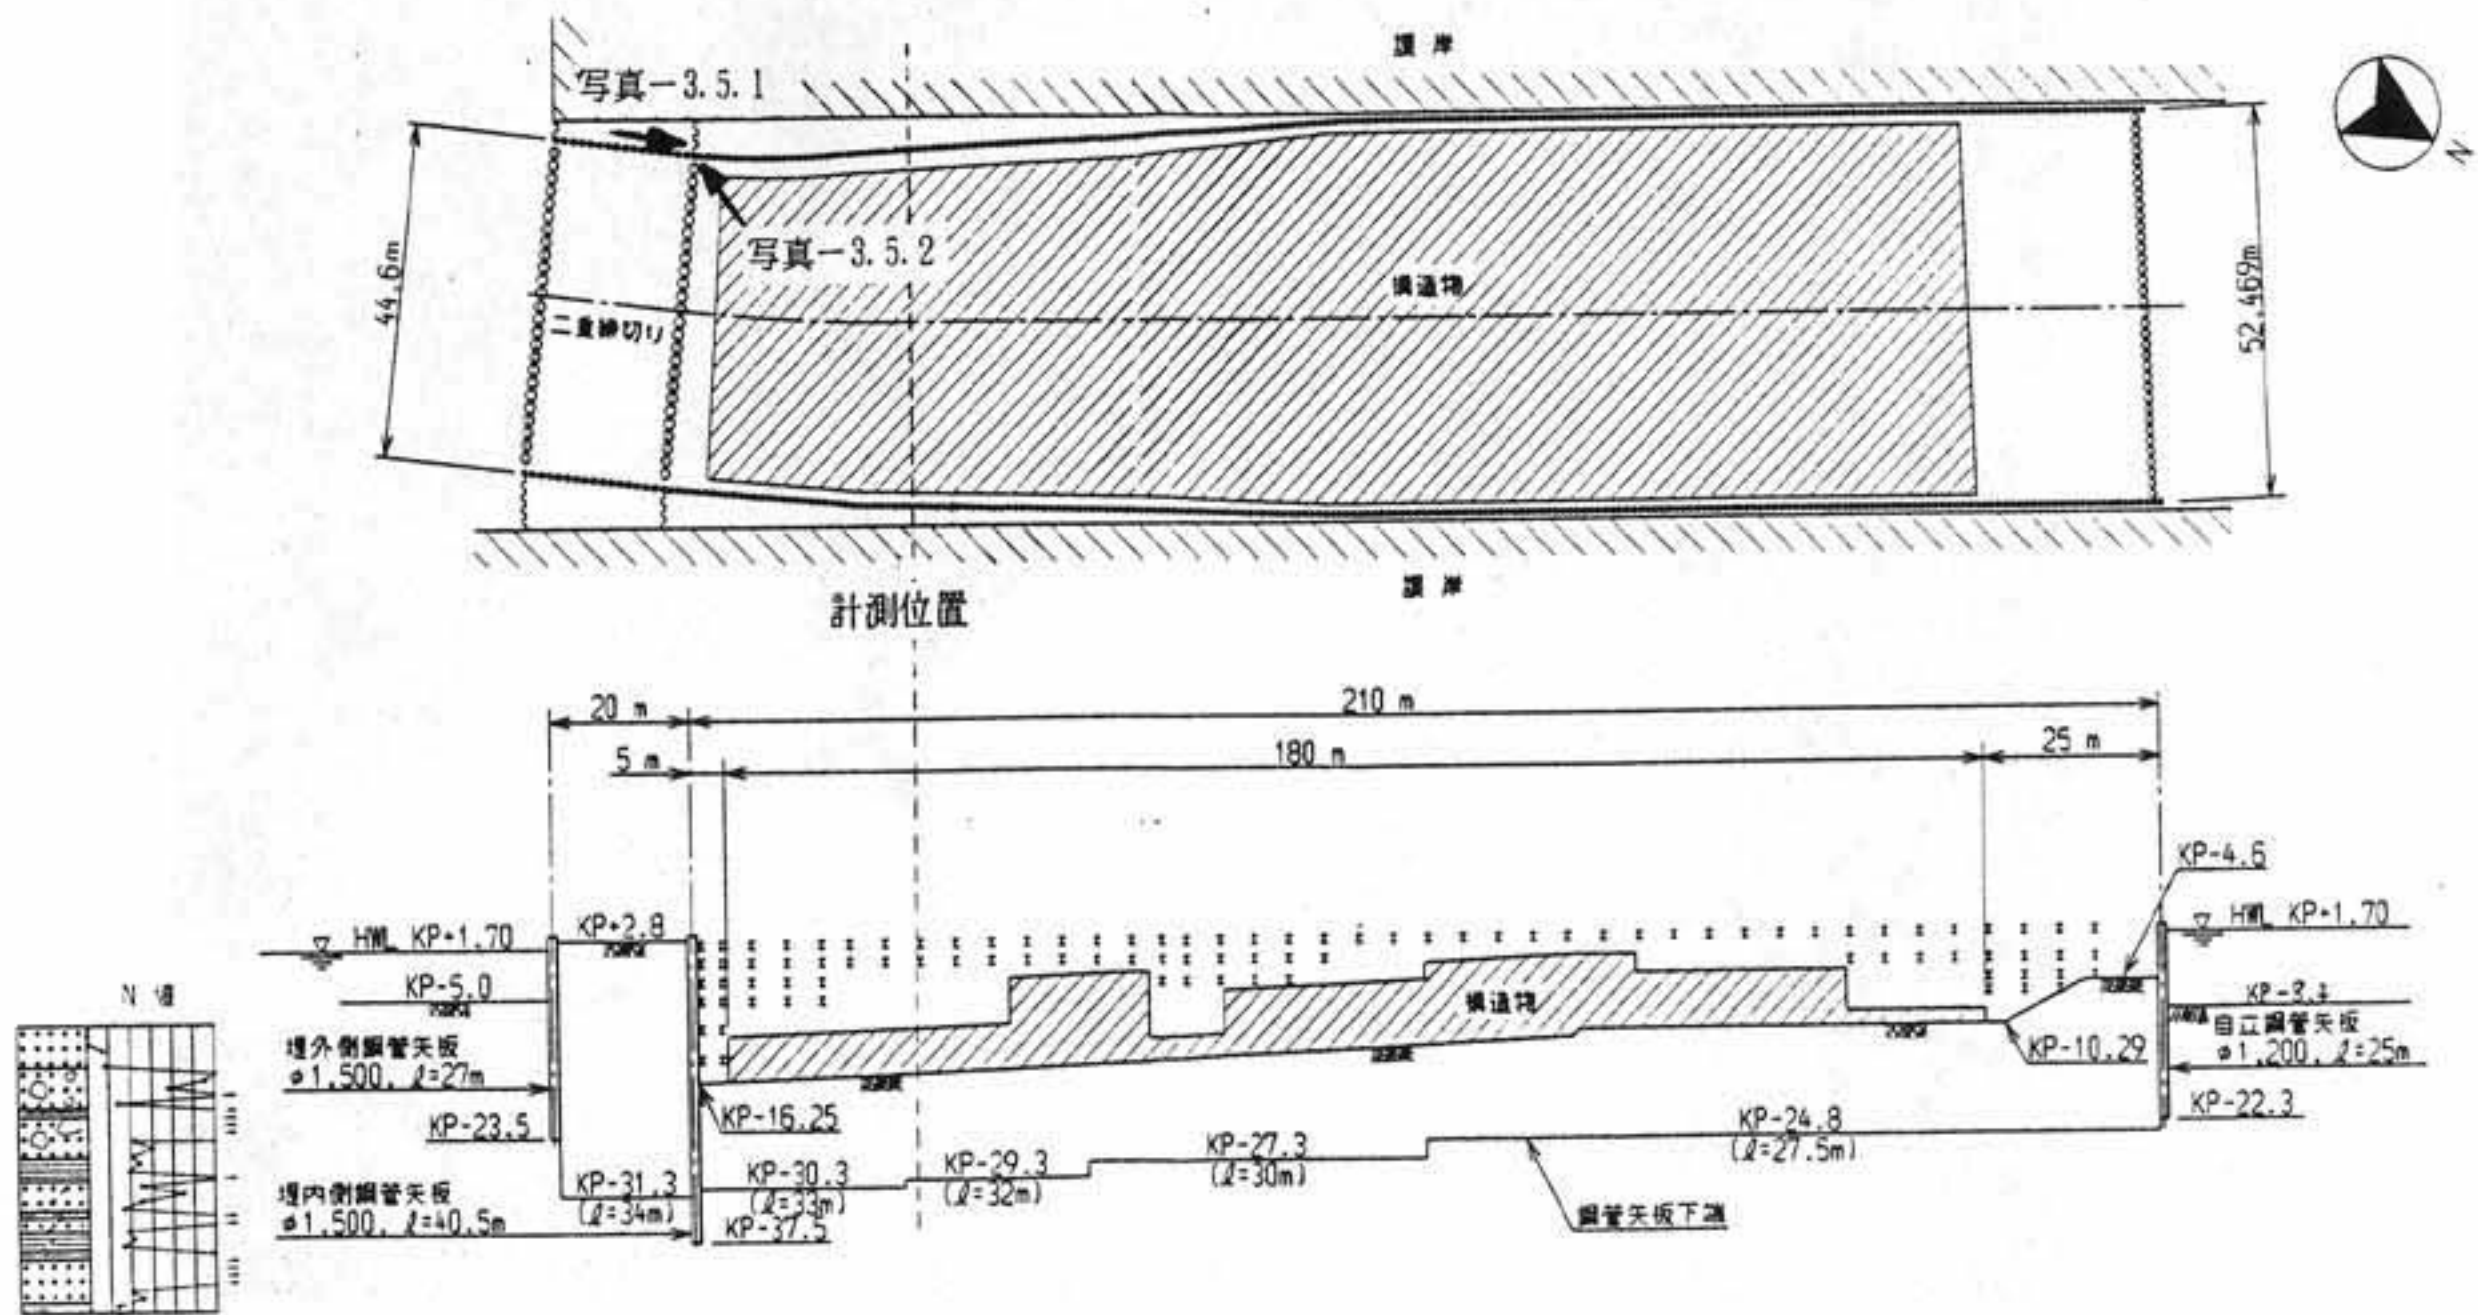
図-3.5.2 地震発生時の施工状況

地震発生時における本体構造物および仮設構造物の平面図および縦断図を図-3.5.2に示す。地震発生時の施工状況は以下の通りである。

- ① 締切り内の掘削は完了していた。
- ② 本体構造物は斜線の部分まで構築されていた。
- ③ 切梁は2～5段設置されていた。

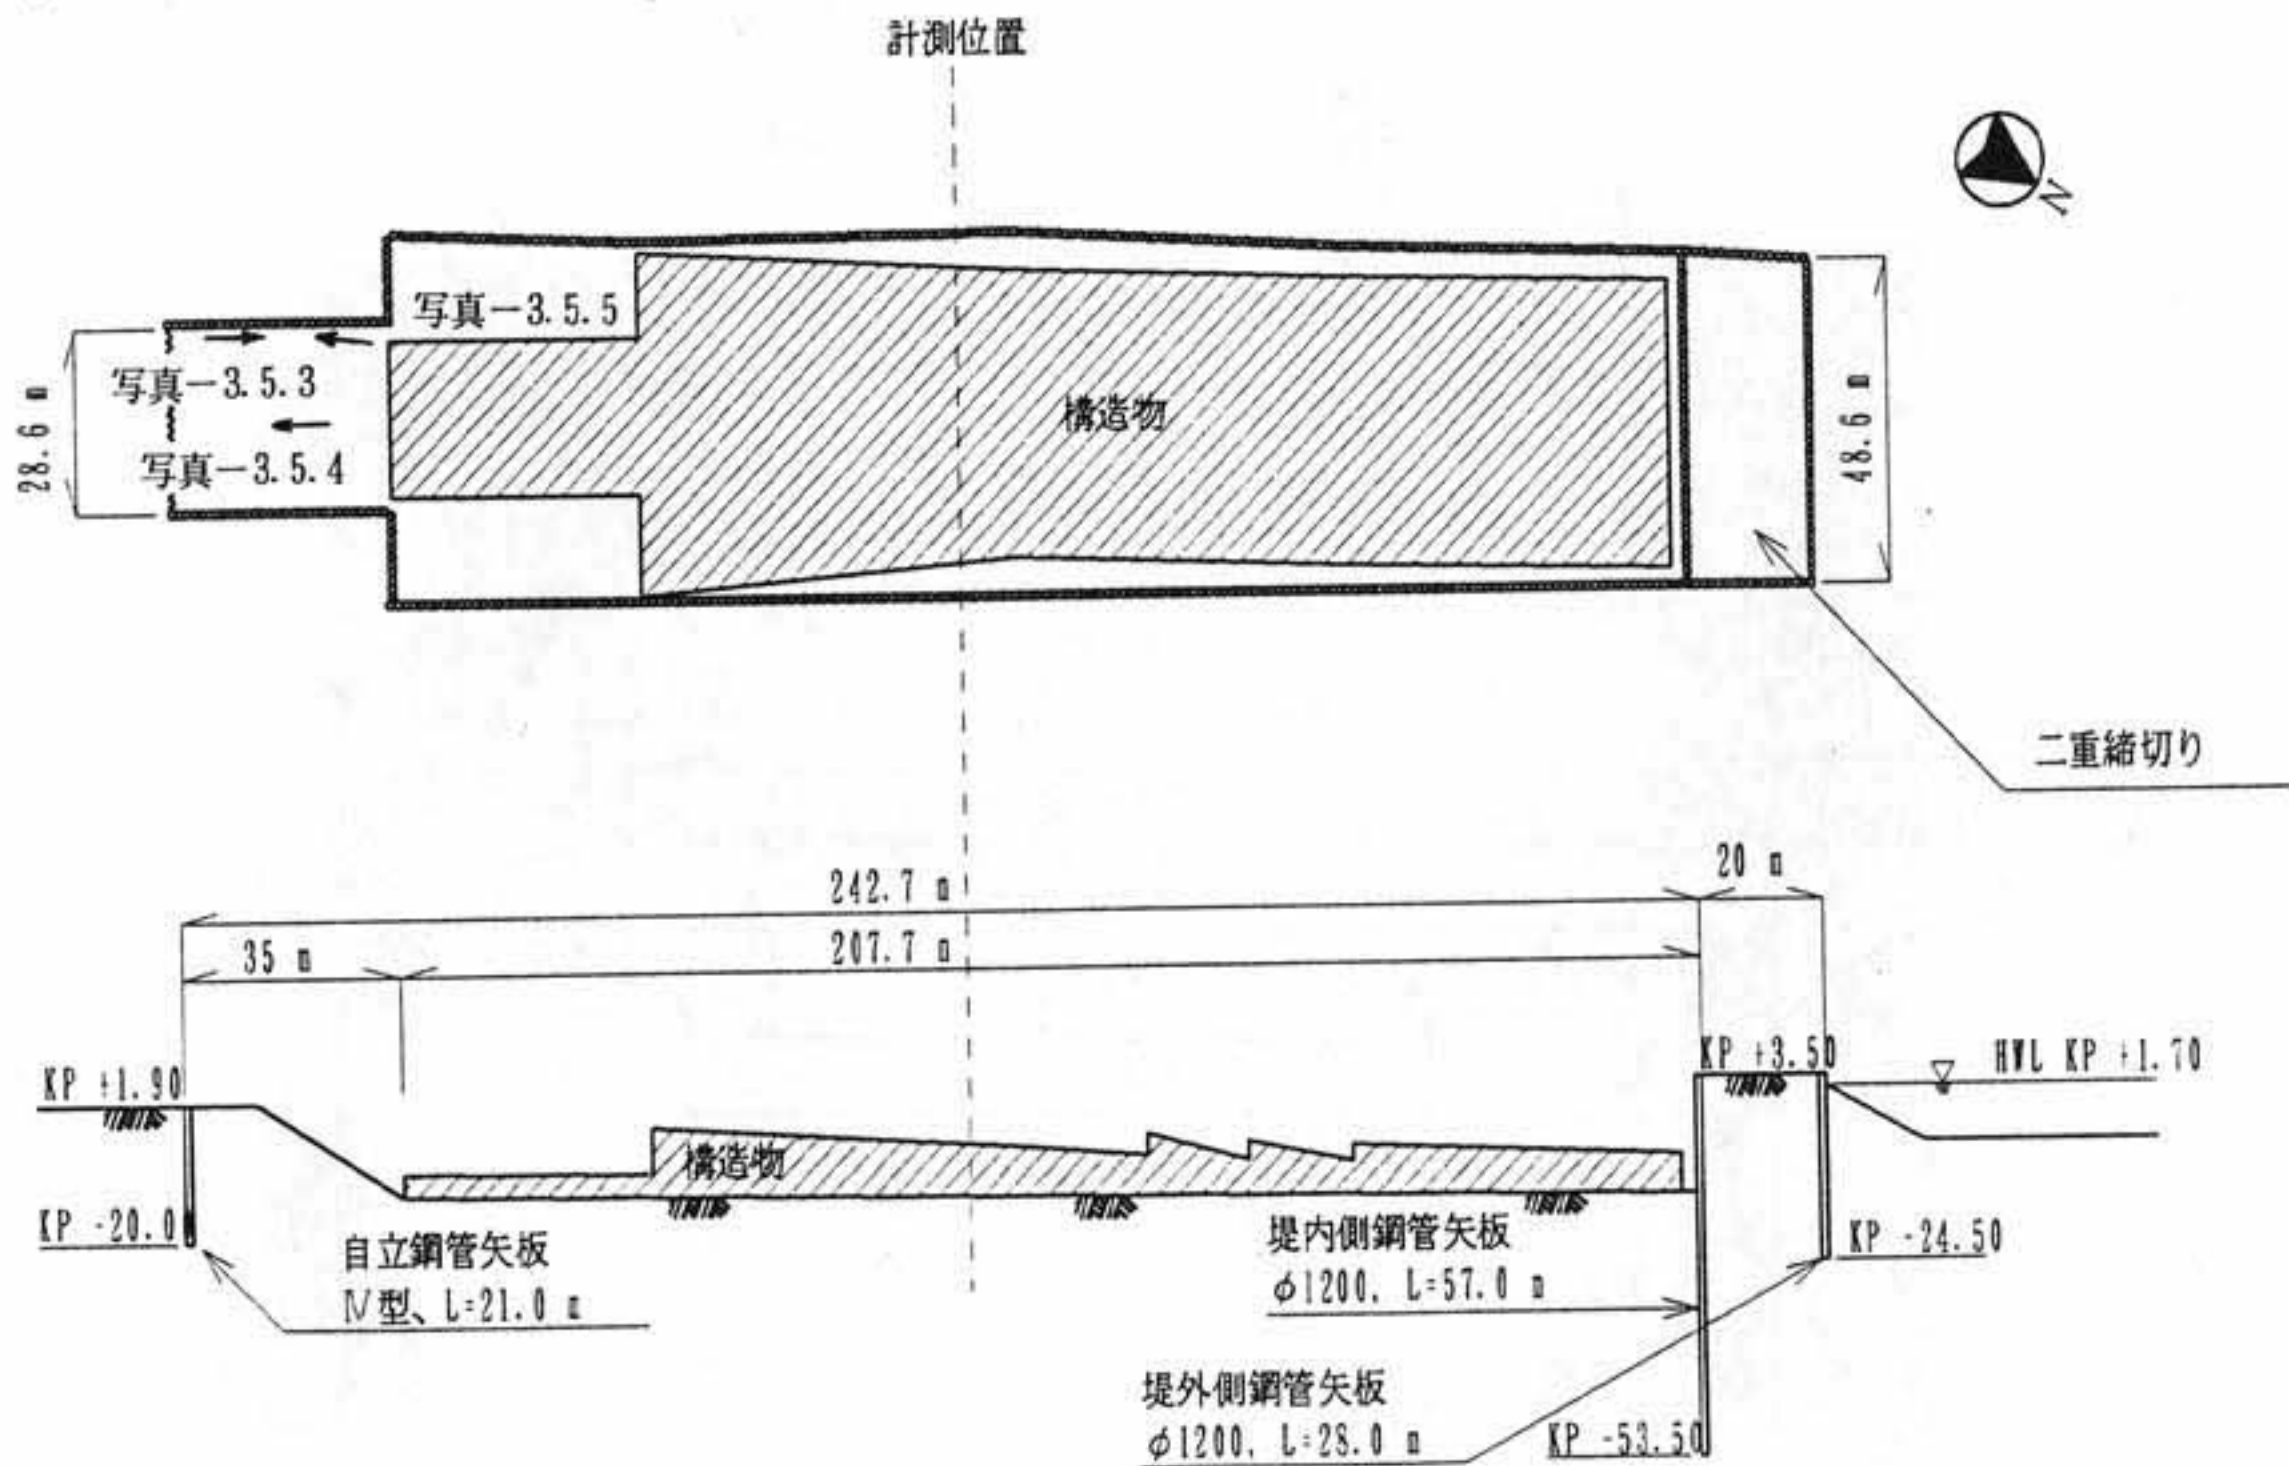
図-3.5.5 地震発生時の施工状況

地震発生時における本体構造物および仮設構造物の平面図および縦断図を図-3.5.5に示す。地震発生時の施工状況は以下の通りである。

- ① 図-3.5.6に示すように、二重締切り部の鋼管矢板の天端が堤外は最大55cm、堤内は最大50cm堤内側に水平変位し、応力度が降伏点を超えた。
- ② 図-3.5.7に示すように、土留め部の鋼管矢板の天端は東西とも西側に水平変位（西側18.5cm、東側16.1cm）した。
- ③ 写真-3.5.3～写真-3.5.5に示すように、二重締切り対面の法面部において切梁、腹起しの変形、脱落が生じ当該部分の支保機能は喪失し、鋼管矢板土留め壁が一部倒壊した。

- ① 二重締切り部の変形が大きくなったのは新港側と同様、地震時に大きな慣性力が作用するとともに、中詰め土砂のせん断抵抗力が低下したためと考えられる。ただし、ポートアイランド側にはアースアンカーが1段設置されていたため、変形量は新港側に比べ小さくなったと考えられる。
- ② 土留め部が西側に大きく変位したのは、東側土留め壁から約50m離れた位置に高さ15m、底面幅100mの盛土があったこともあるが、西側土留め壁から約60m離れた位置の護岸が沈下や傾斜を起こしていることや、南北に走る高速道路、新交通軌道が全て西側に変位していることを考えると、西側への地震動が強かったのも原因と推察される。

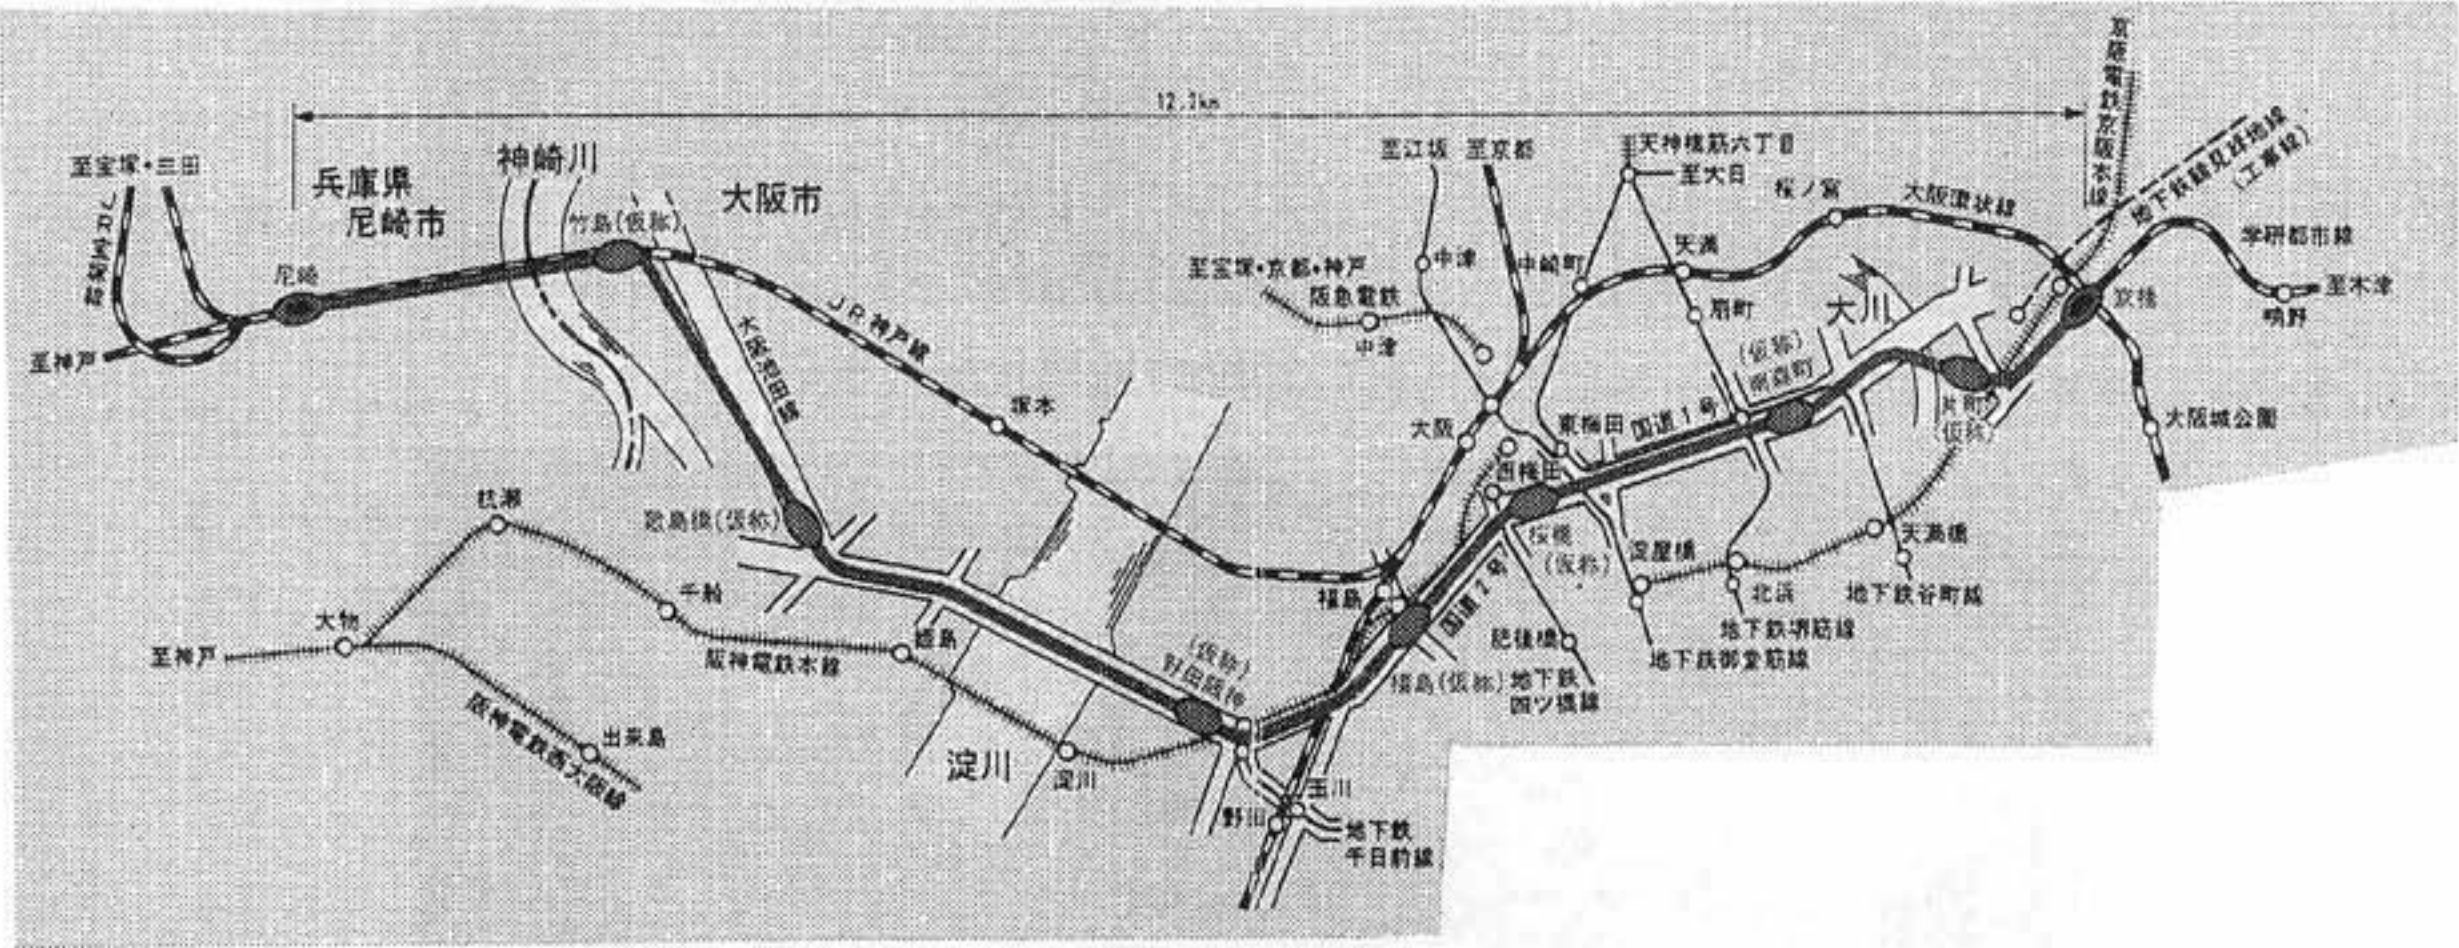
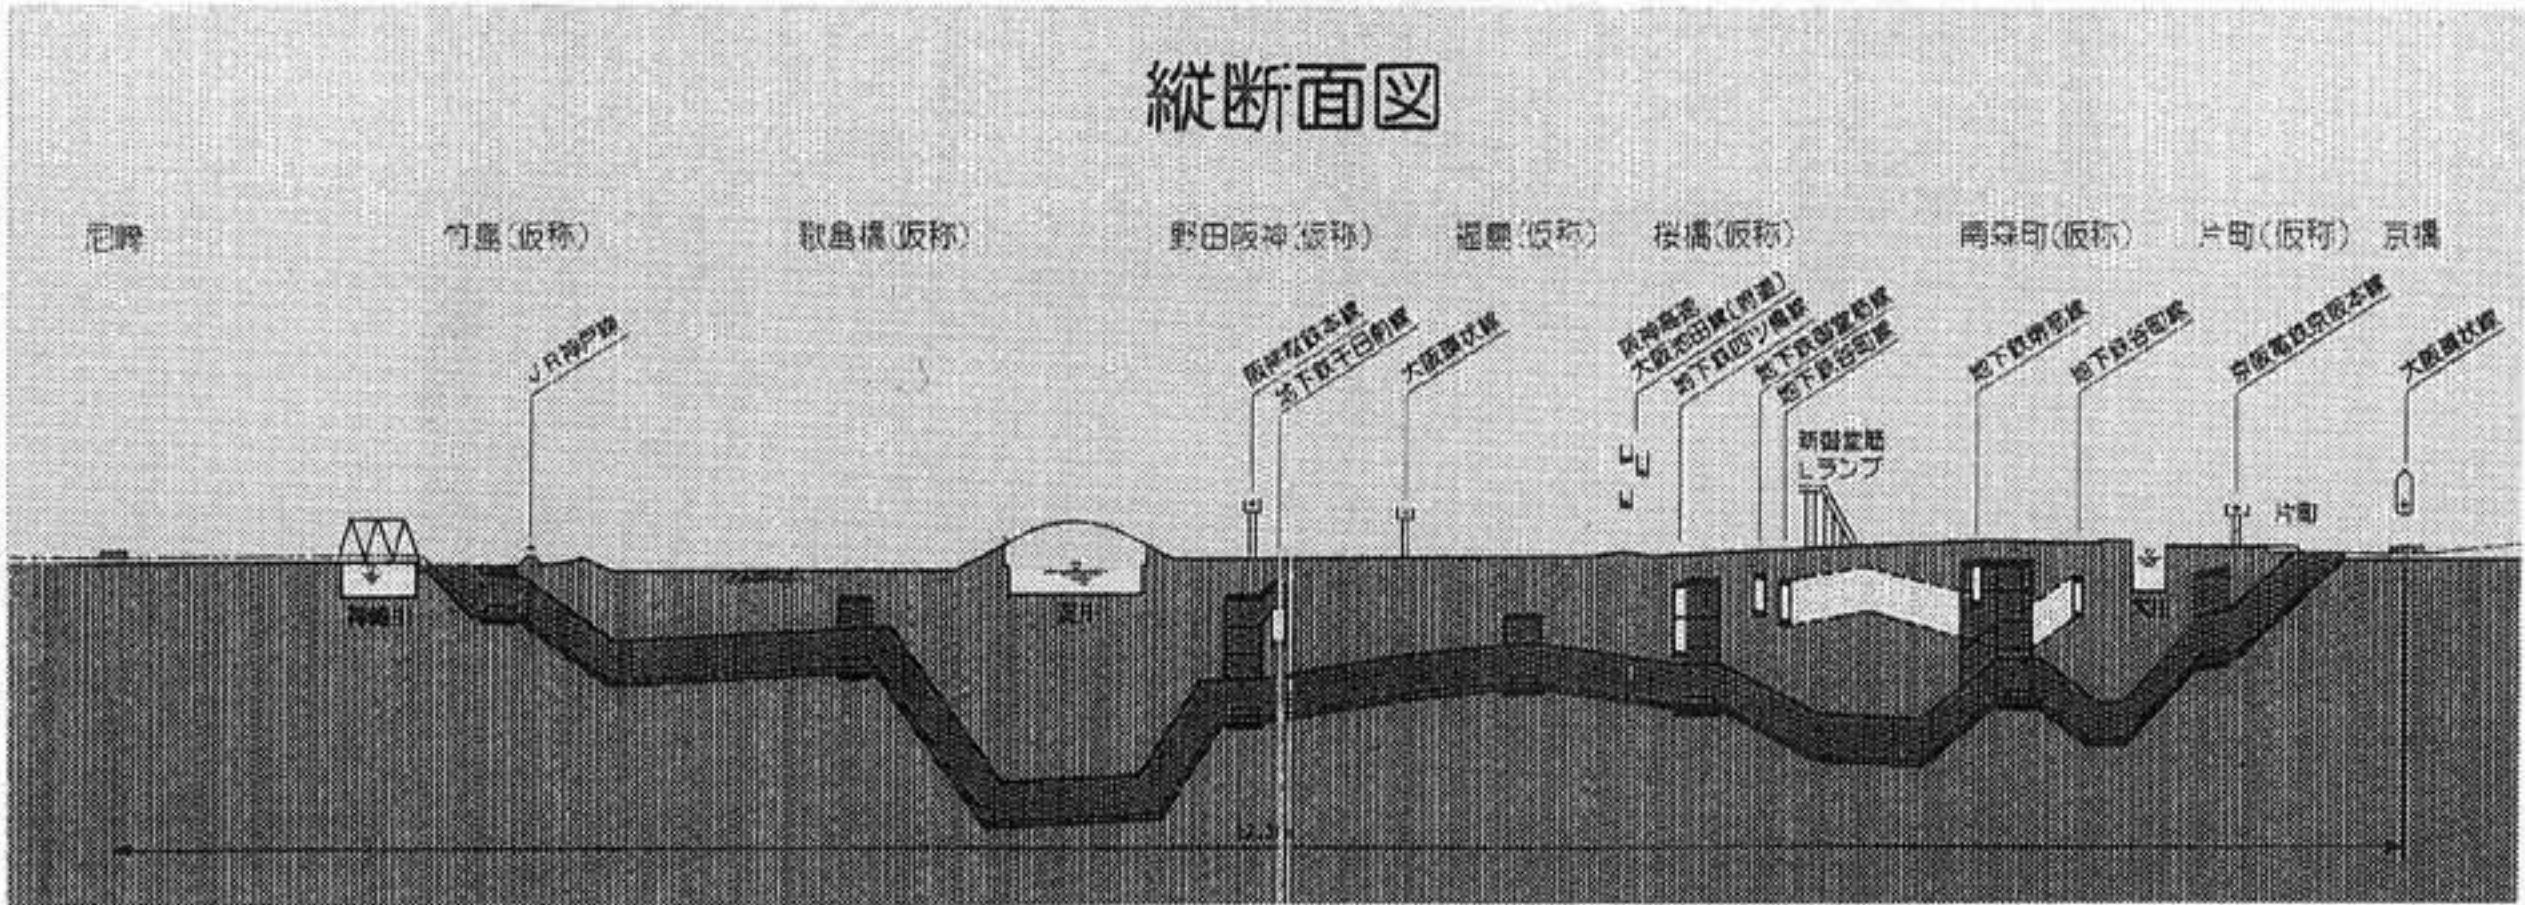
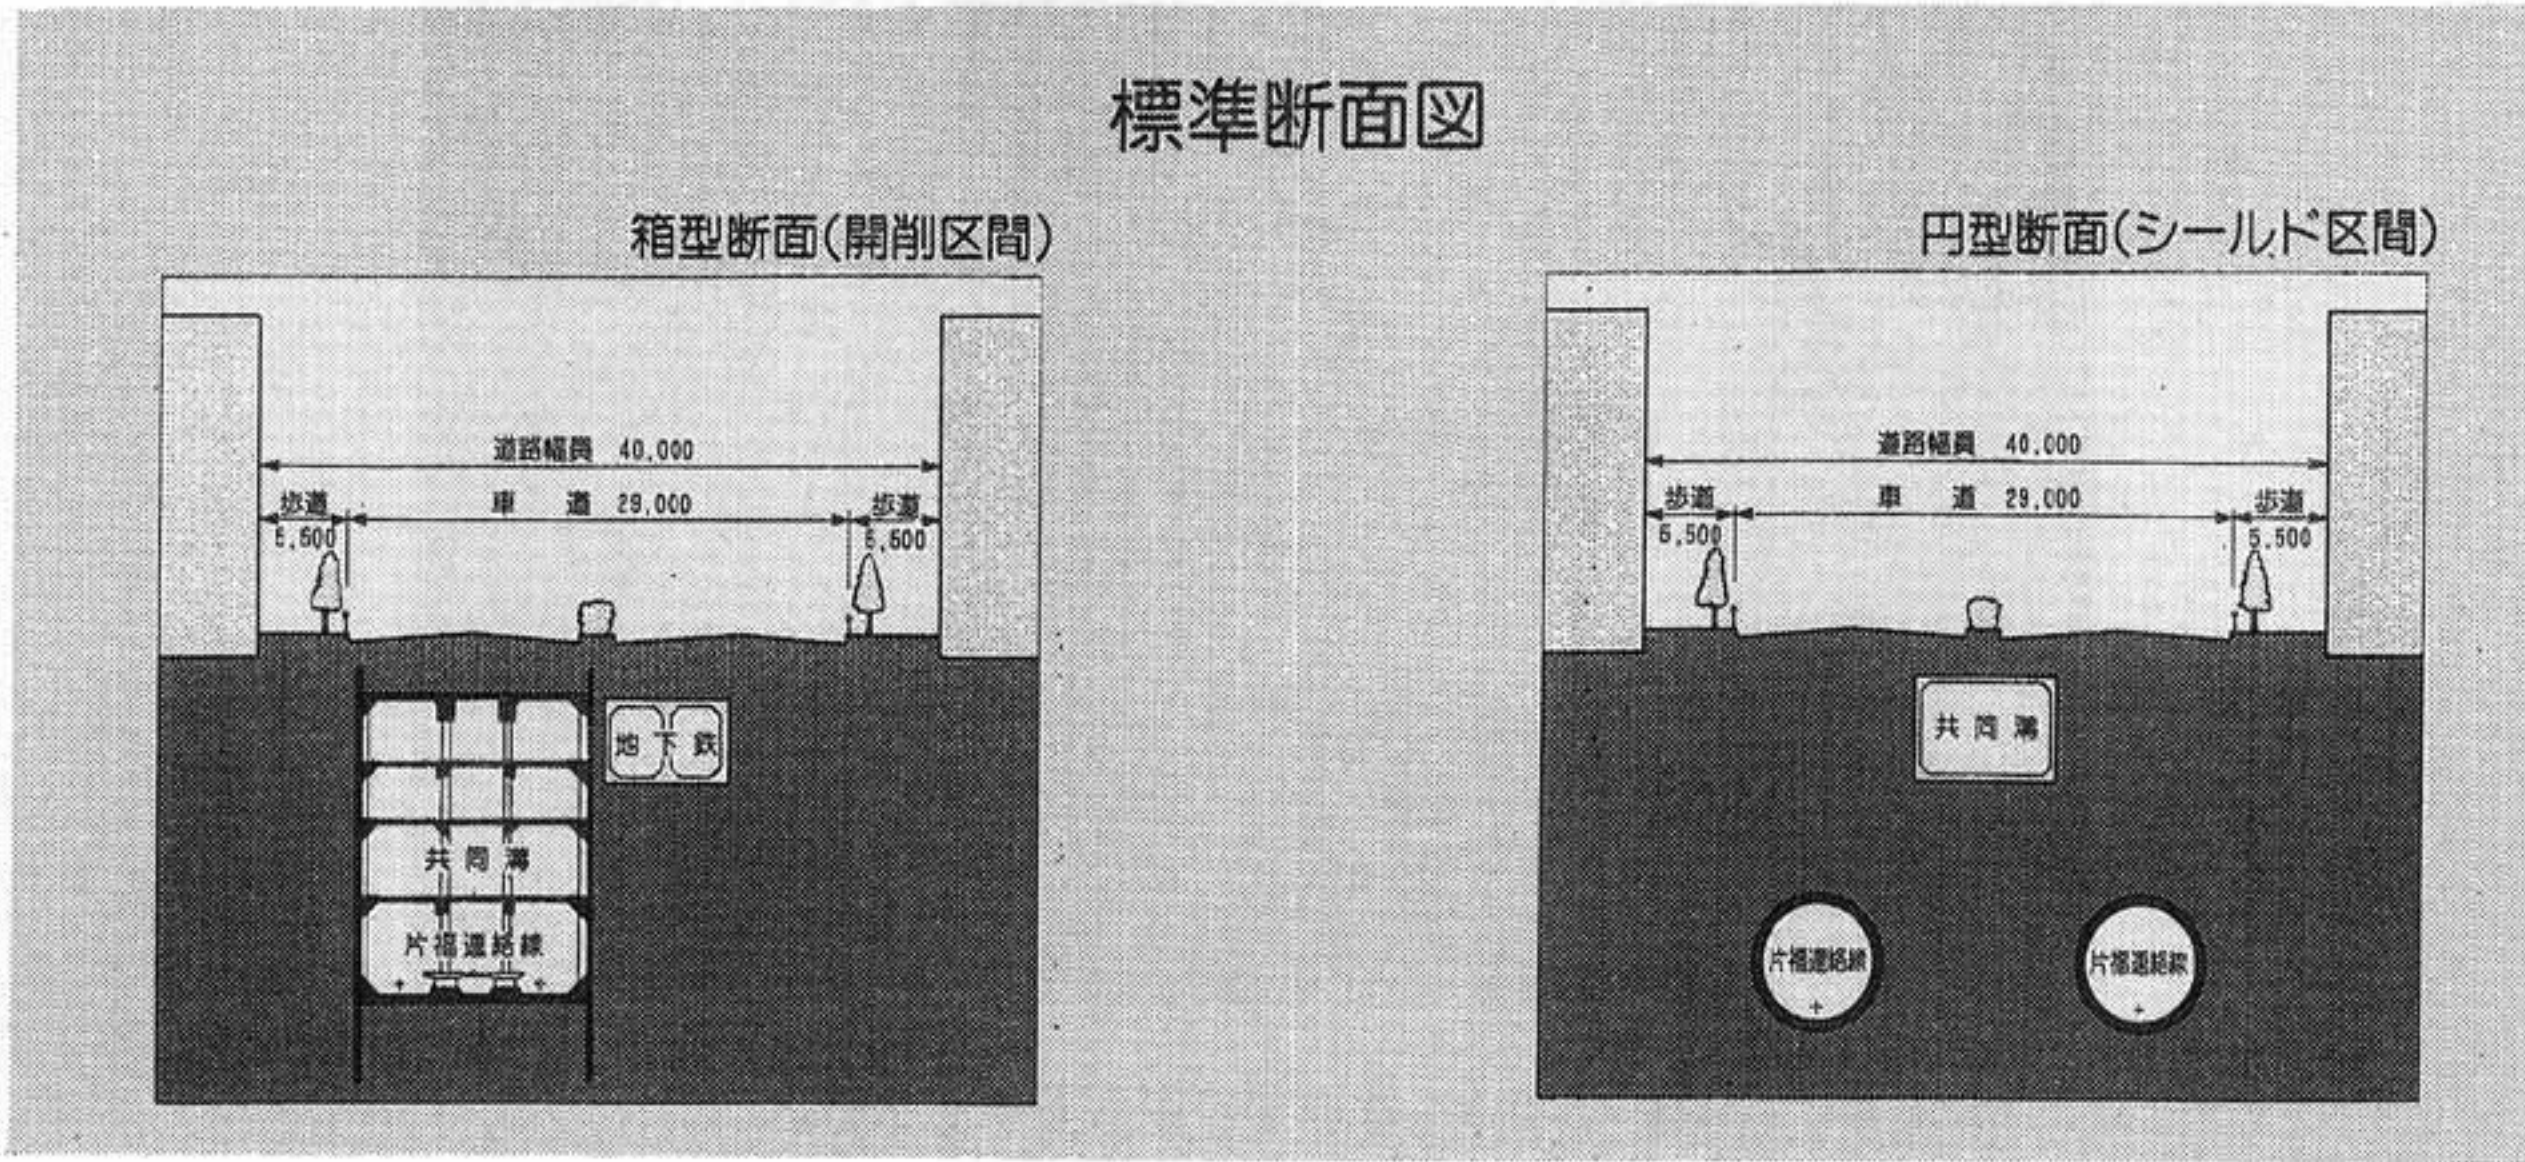
表－ 3. 6. 1 各工区の地震前後の挙動

片福連絡線は震度が比較的小さかった事もあり、いずれの工区においても被害は発生しなかったが、いくつかの工区で計測を実施しており地震の前後で変化が生じた。主なものを表-3.6.1に示す。

| 工 区 名 | 地 震 前 後 の 挙 動 計 測 デ ー タ 他 |
|---|---|
| 6 大川T他 | ダクト受けコンクリート(無筋)にひびわれが発生した。 |
| 2 0 淀川T他 | 淀川右岸付近の地表面で地震1日後で最大41mm程度沈下。トンネルへの被害は、漏水もなく皆無であった。<br>当該トンネルでは、地震発生時にトンネル内にJ V職員が入っており震災体験記として地震発生時のトンネルの挙動について下記のようにコメントしている。<br>「波が押し寄せるかのようにトンネルが左右に激しく動いていました。・・・中略・・・揺れがおさまり、トンネルの蛇のような挙動がうそのように、トンネルの線形は戻っていました。」 |

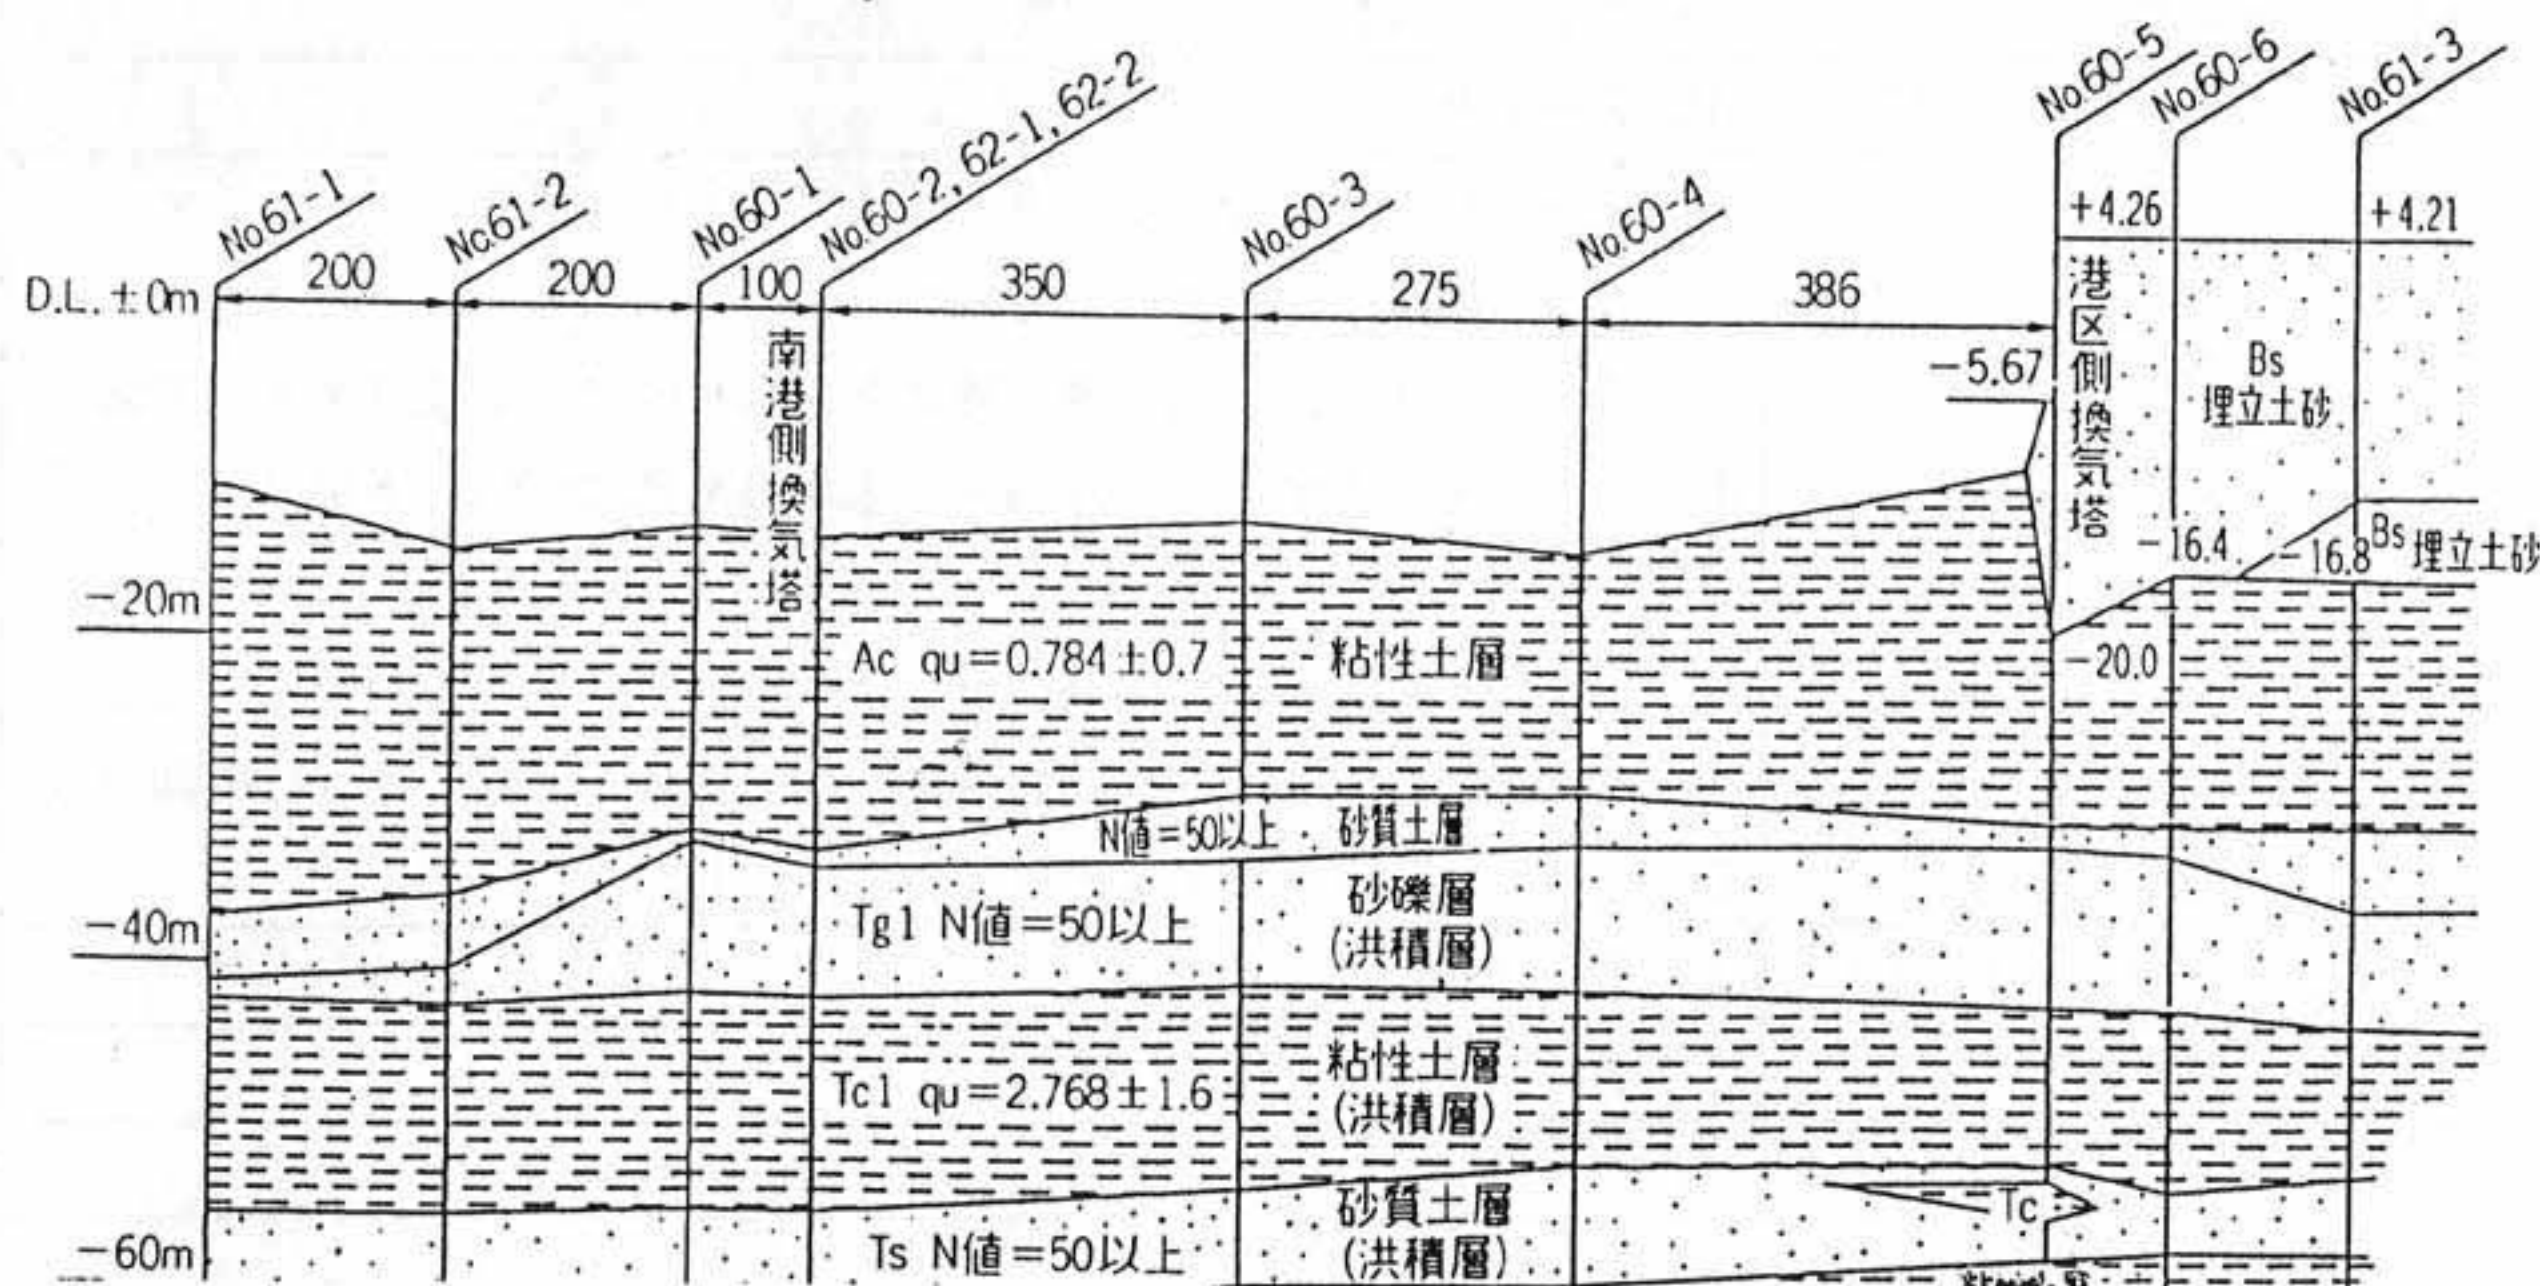
図-3.7.2 地層図

陸上部構造物は旧海底より20m近く存在する軟弱粘土層の上に盛土により築堤された地盤に構築されている。港区側の盛土地盤は圧密沈下防止のため旧海底に松杭を打設し、その上にコンクリート板が設置されているため、軟弱地盤は未圧密のままで、地震振動に敏感であったことから、住之江区側より影響が顕著であったものと考えられる。

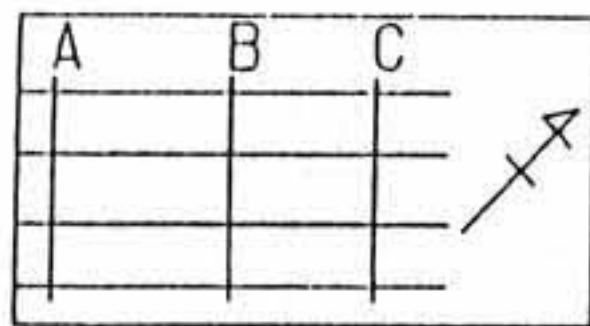
図-3.7.3 1工区土留壁計測結果

港区側では現場周辺の道路でアスファルト舗装の亀裂や砂の噴出があり、一部土留め背面の陥没が認められた。また、土留壁の変形や切梁軸力の増加があったが工事に支障をきたすようなものではなかった。

港区側で計測された地震前後のデータを図-3.7.3～3.7.4に示す。

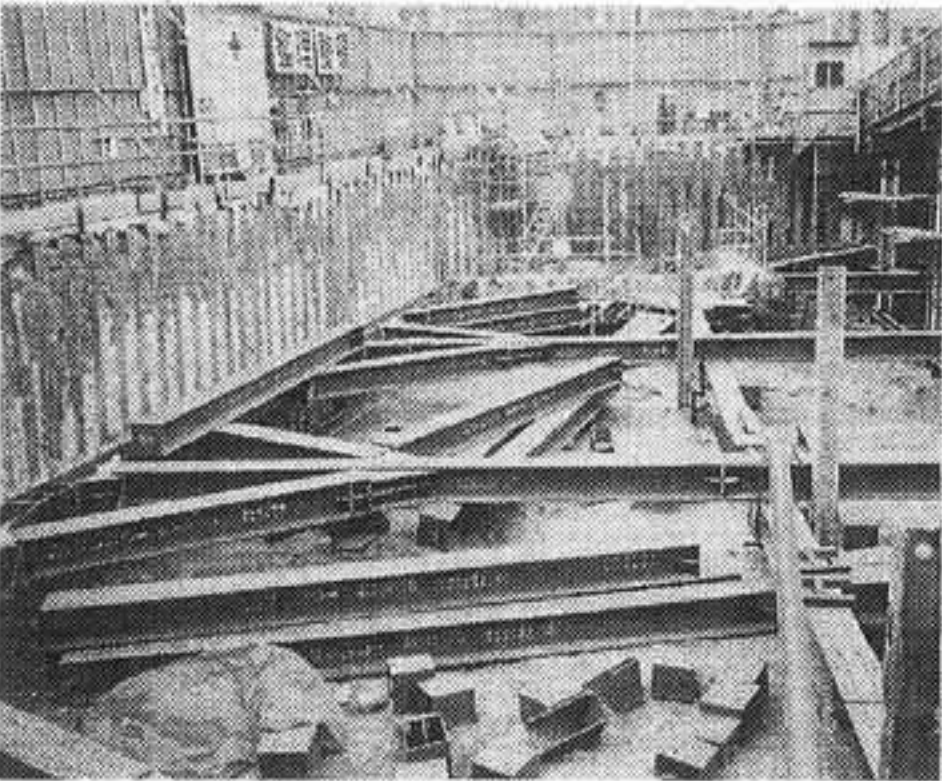
写真-3.8.1 一段切梁架設中

本敷地の地盤は、層厚が約10mの沖積砂層とそれ以深の洪積層からなっており、敷地内で地層に大きな傾斜はない。地震発生当日の状況は、1次根切り (GL-4.0m掘削) が完了し、1段切梁を架設中であった (写真-3.8.1)。地震前後の山留め壁頭部の変化は約12cm程度であり、山留め壁背面にはその為に生じたと思われるひび割れが生じていた (写真-3.8.2、図-3.8.1)。
