1 2.1 はじめに

本稿は、未完成の本体構造物や本体築造のための仮設構造物（例えば開削工事における土留め工など）といった施工中の構造物の被害状況について述べたものである。調査は以下のメンバーが中心となり実施した。

1 2 . 3 . 1 震度および構造物別の被害のまとめ

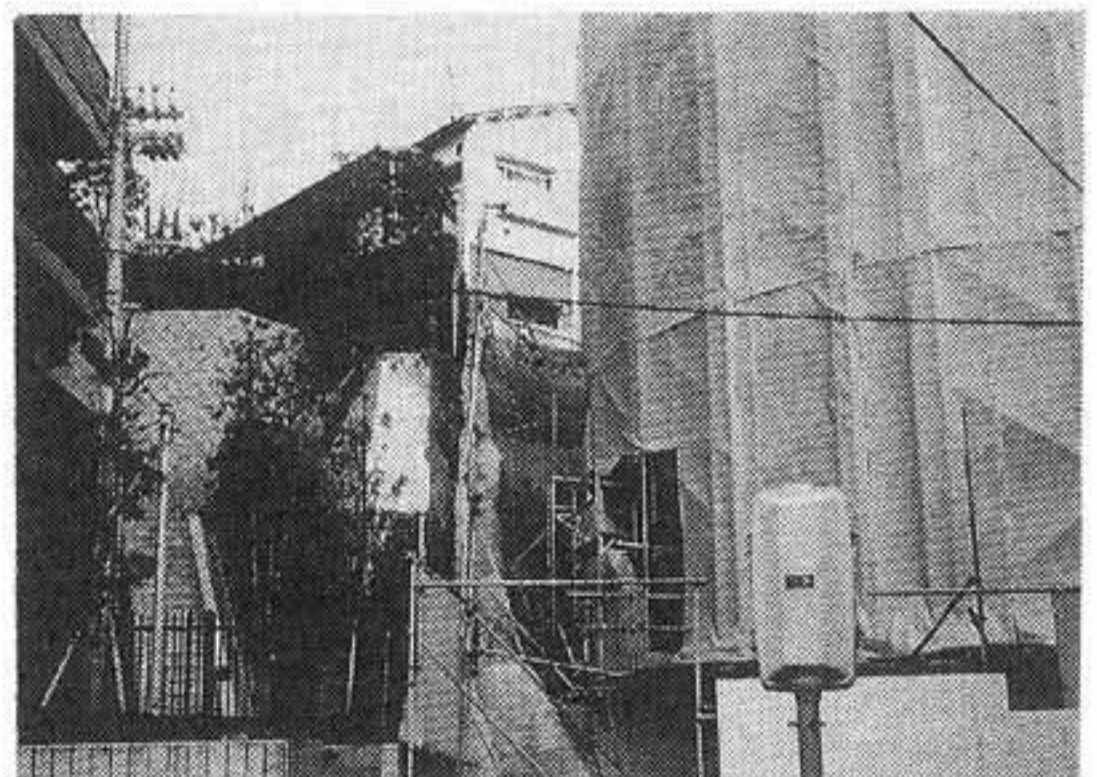
写真-3.8.7 周辺の状況

本敷地の地盤は風化花崗岩層から成っており、鉄筋補強により法面勾配73度でGL-15.4mまで掘削した。地震発生当日の状況はGL-8mまでコンクリートによる埋戻しが行われていた。表面の吹き付けモルタル(t=100)や地表面にもひび割れがなく、異常は認められていない(写真-3.8.6、写真-3.8.6)。
