第 3 編

阪神・淡路大震災の被害

被害の概要

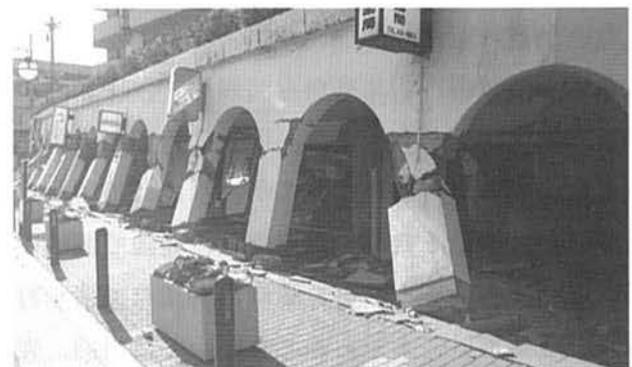
木造、鉄筋コンクリート造等問わず被害は大きかった

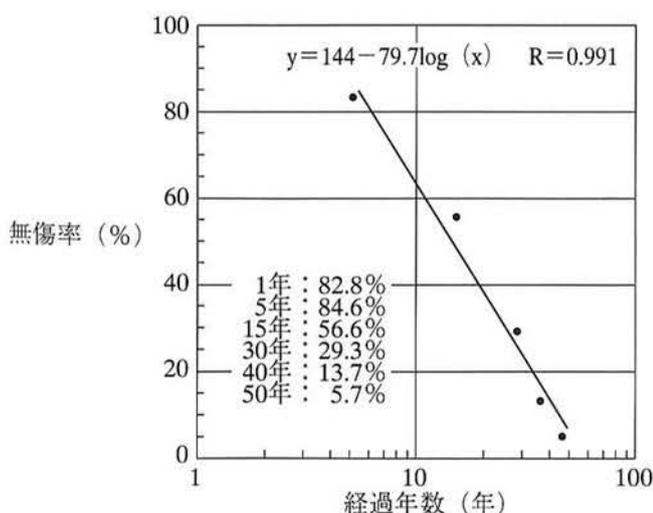
図3 小規模建物の構造無被害率と経過年数

さらに、建築震災調査委員会がまとめた小規模建物の建設経過年数と無傷率の関係を示したものが図3であるが、これによると建設経過年数が5年程度以上の場合、経過年数が多くなるにつれて、無傷率が比例的に減少している。

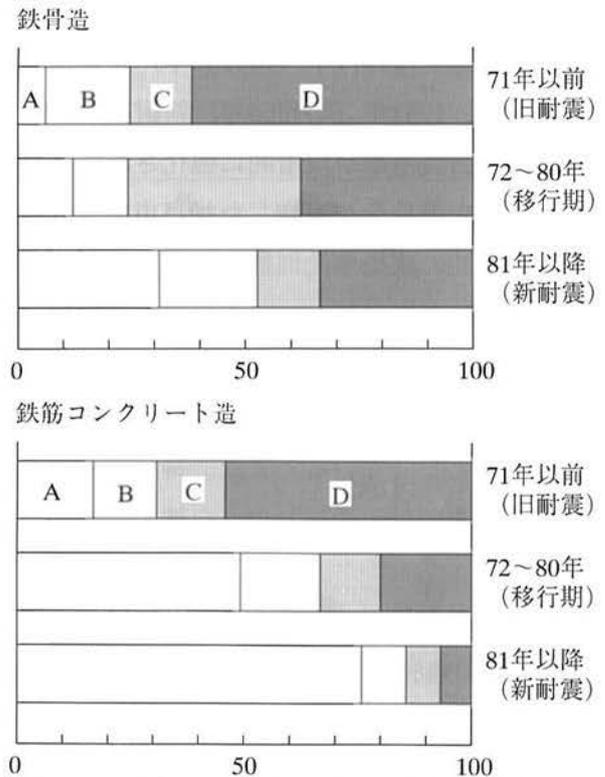
図5 JIA調査による建築年代別被害状況

また、JIA (新日本建築家協会) が今回の地震における鉄筋コンクリート造建物と鉄骨造建物の建築年代別被害状況をまとめたのが図5である。調査対象は鉄筋コンクリート造が229件、鉄骨造は76件である。目視によって建築年代が確認できる建物の被災度が判定されている。

この調査結果からも、古い年代に建てられた建物の被害が多い傾向にあり、鉄筋コンクリート造においては新耐震設計法が施行された1981年 (昭和56年) 以降の建物に被害の少ないものが多いとなっている。

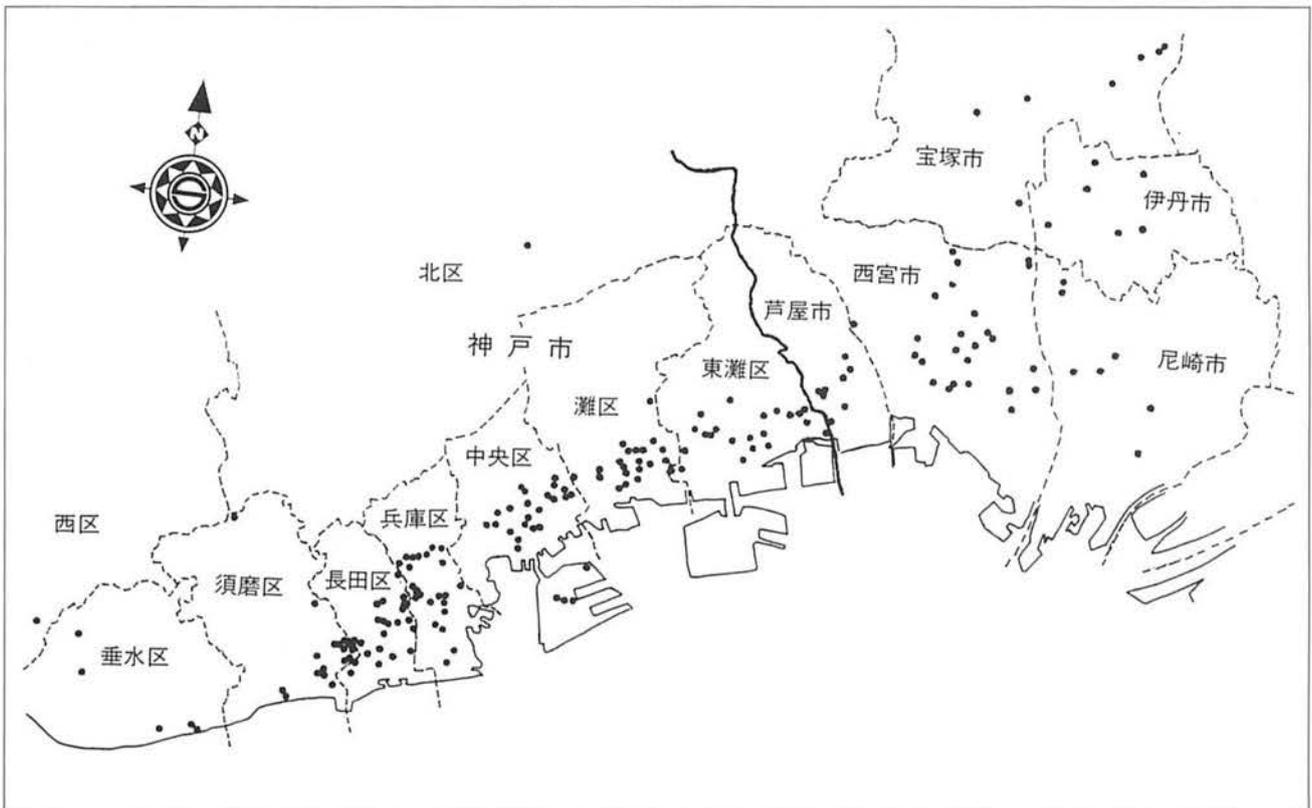
図6 兵庫県下における出火点の分布（地震発生から1月19日までの火災）

図6は、1月19日までに発生した兵庫県下における出火点の分布状況を示したものである。神戸市内における火災をみると、大規模延焼火災の集中した長田区以外でもほぼ均一に発生していることが分かる。実は、今回の火災は、図7に示した長田区周辺における震度分布と焼失区域の関係にみられるように家屋被害とほぼ比例して、震度6以上、とりわけ震度7以上の地域に多く発生している。この事実から長田区など特定の地域で大規模延焼火災が多発したのは、単に出火点が多かったためではなく、それらの地域における木造建ぺい率、道路率や道路幅員等の要因、すなわち延焼の危険性が高いことが影響していると推察できる。

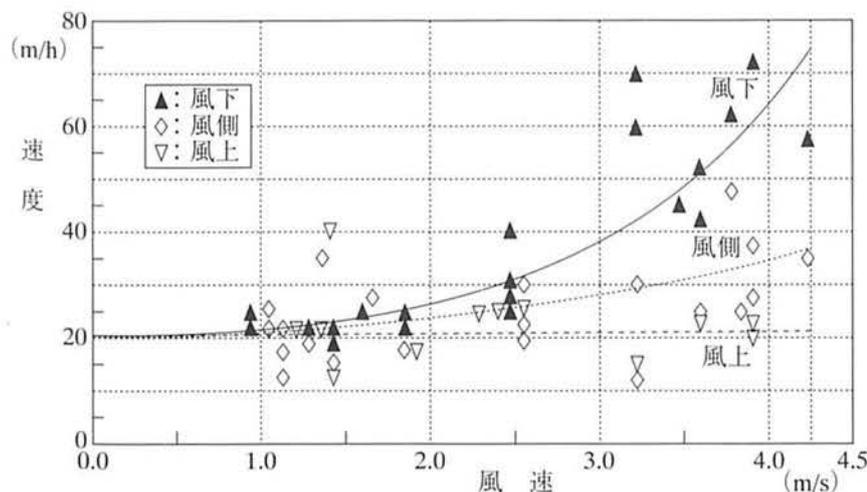
図15 風速の延焼速度への影響

また、風速と延焼速度との関係を回帰分析した結果は図15のとおりである。風下及び風側方向の延焼速度は、風速が1 m/sを超えるとしだいに増加し、風速3 m/sを境に著しく増加する傾向が認められ、風上方向は、風速4 m/s以下の場合、変化は認められなかったとしている。

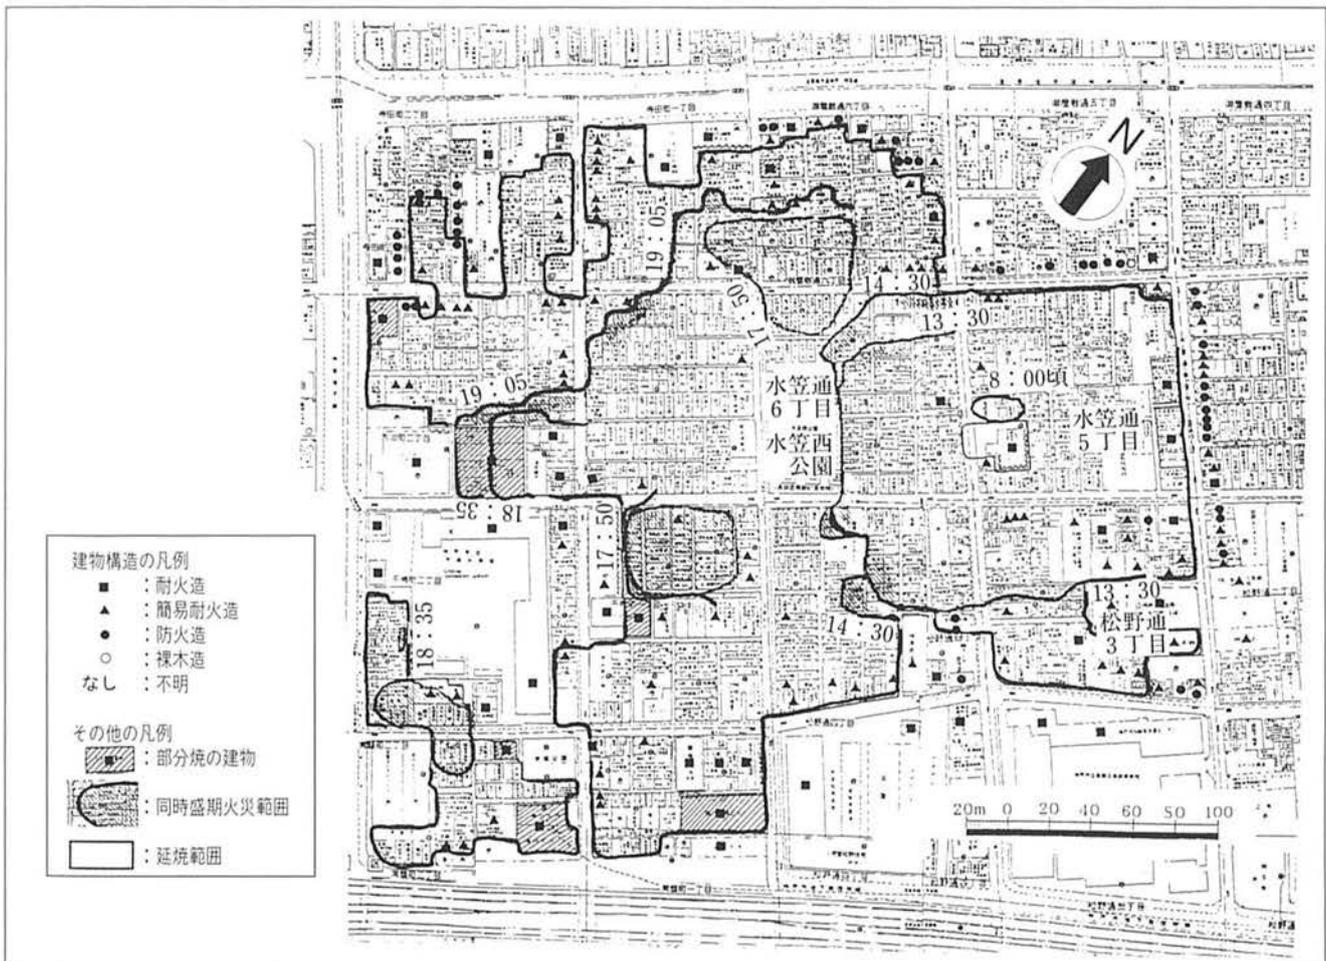
図16 水笠西公園周辺火災の焼け止まり近傍の建物構造の状況と延焼動態

今回の震災による火災のなかで、最も焼失面積が大きかったのは水笠西公園周辺火災（須磨区・長田区、12万1,783㎡焼失）であるが、その焼け止まり近傍の建物構造の状況と延焼動態を表したのが図16である。建設省建築研究所はこの火災について次のように検証している。

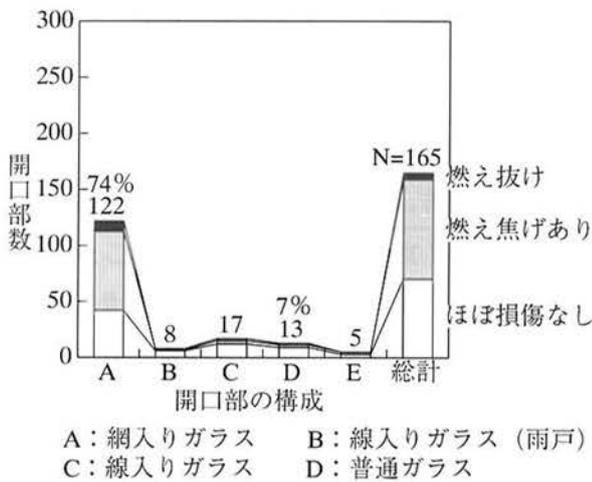
図17 外壁に損傷がある場合の開口部の損傷状況

東京大学菅原研究室では、火災域で燃え残った住宅の火災域に面した部分に残っていた窓ガラスの種類と枚数について調査したが、その結果は図17のとおりである。外壁材の損傷がひどい状況の場合でも、網入ガラスの残存割合が高いことがわかり、開口部に防火性能を持たせることが延焼防止に有効であることがわかる。

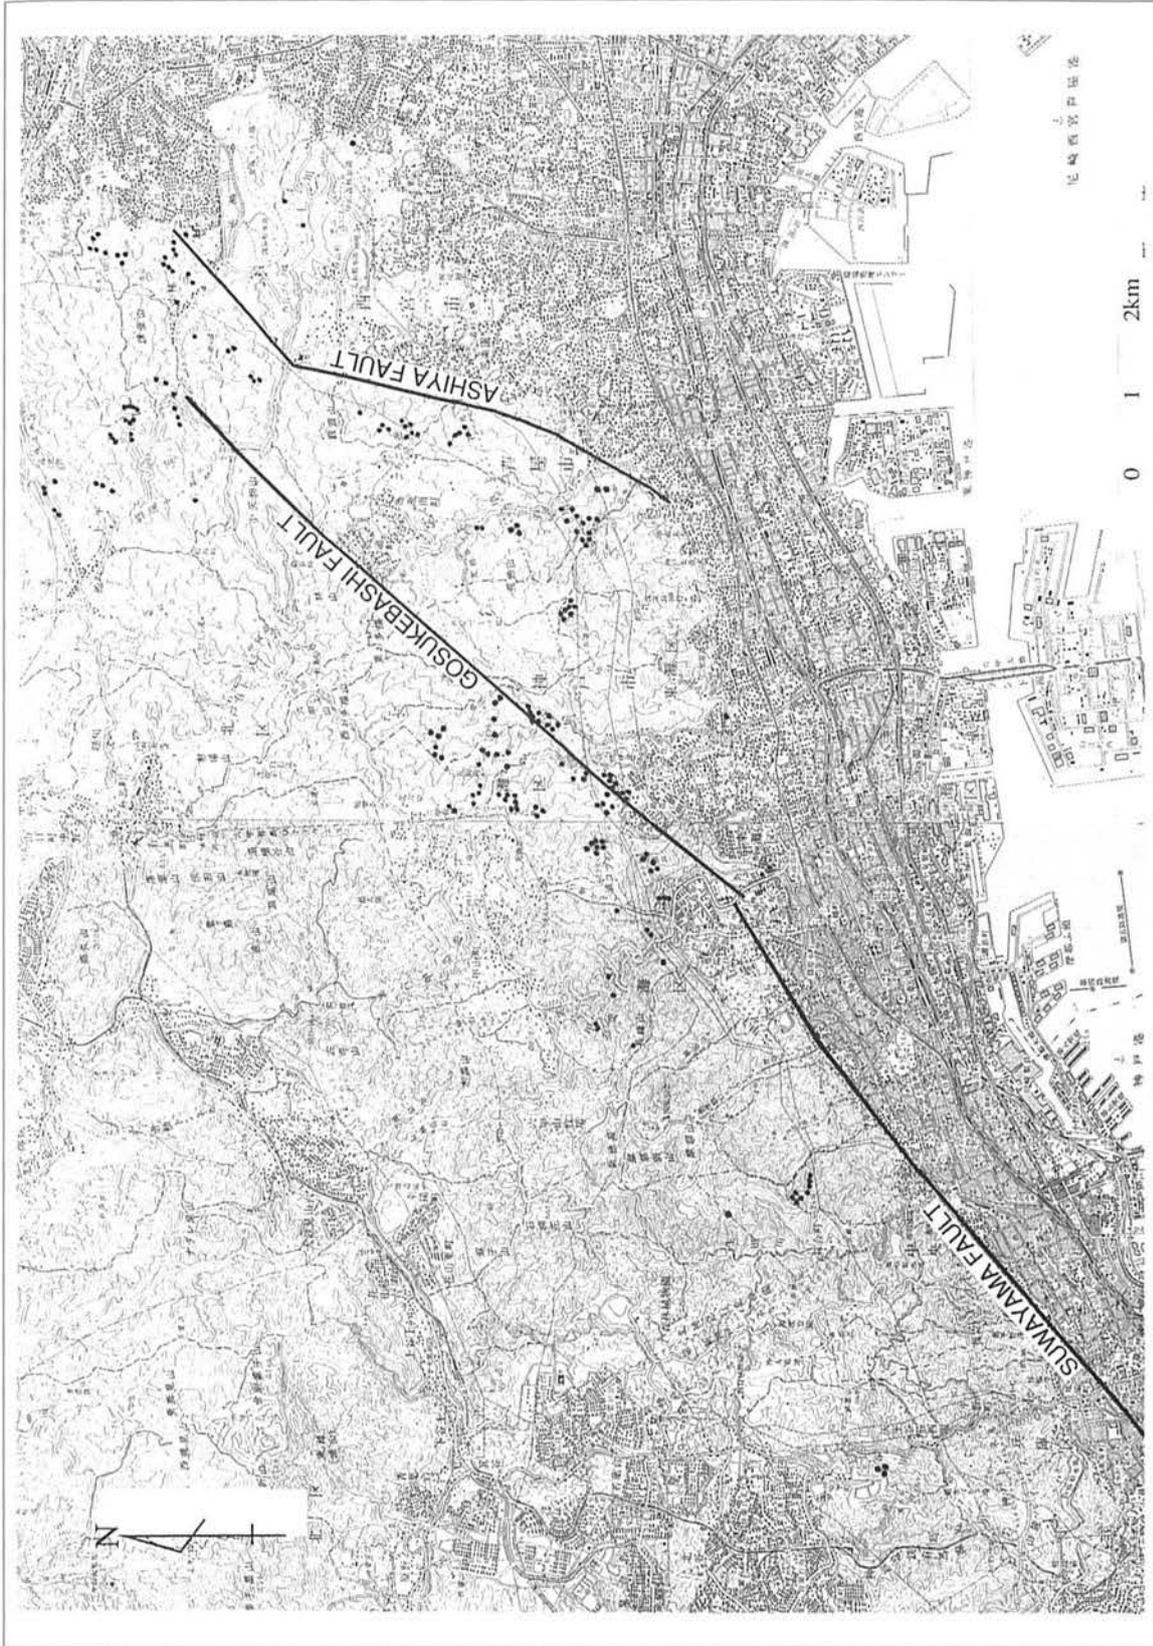
図18 東六甲地域の崩壊分布と断層

(社)土木学会は山腹斜面・宅地造成急斜面の災害を調査し、『土木学会阪神大震災震災調査第二次報告会資料』のなかで図18のように今回の地震で発生した六甲山系の「崩壊分布図」を示している。367カ所すべての崖崩れがこの図に落とし込まれてはいないが、図の左下から諏訪山断層、五助橋断層、芦屋断層に沿って崩壊が発生したことが分かる。この崩壊分布に、次の3点の可能性が示唆されている。

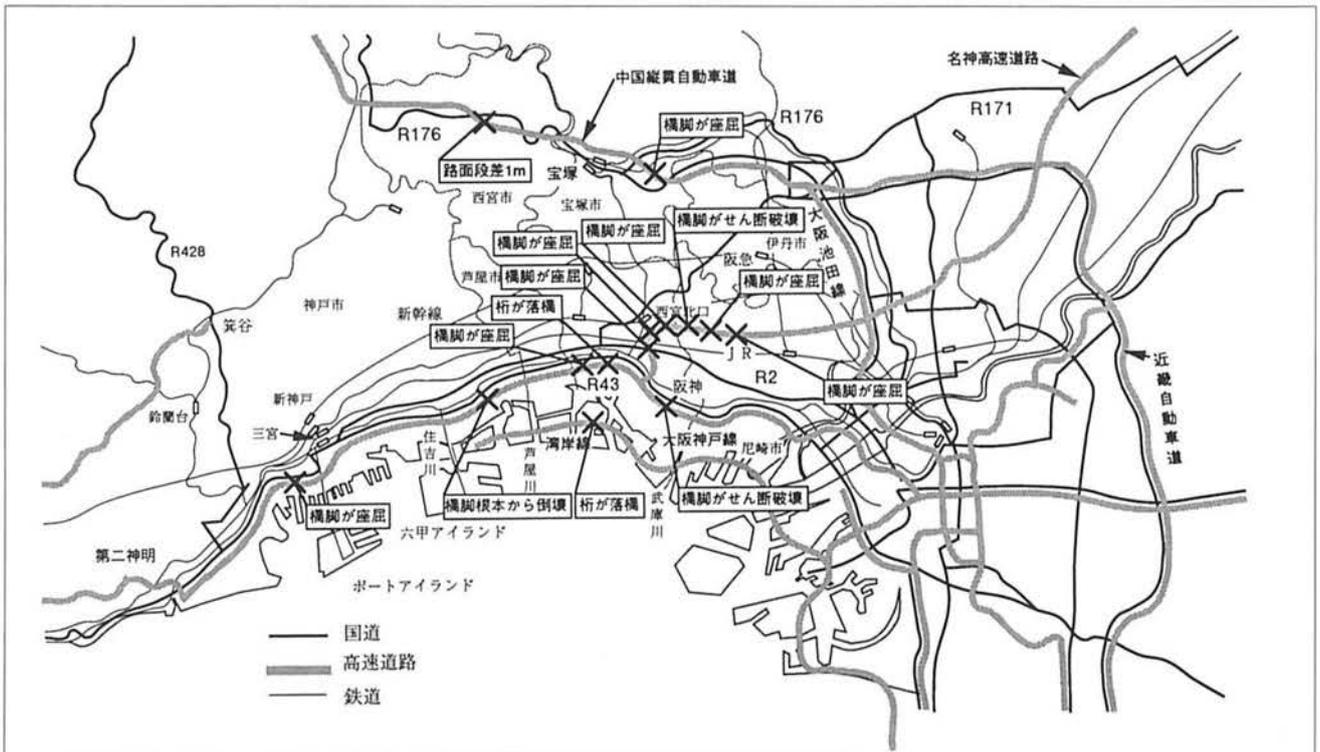
図23 兵庫県南部地震における高速道路の構造物の主な損傷箇所

道路の被害は震度7の激震を受けた神戸市、西宮市に集中し、高速道路等の高架構造物の落下という高規格道路の被害が目立った。被害状況は、図23のとおりである。

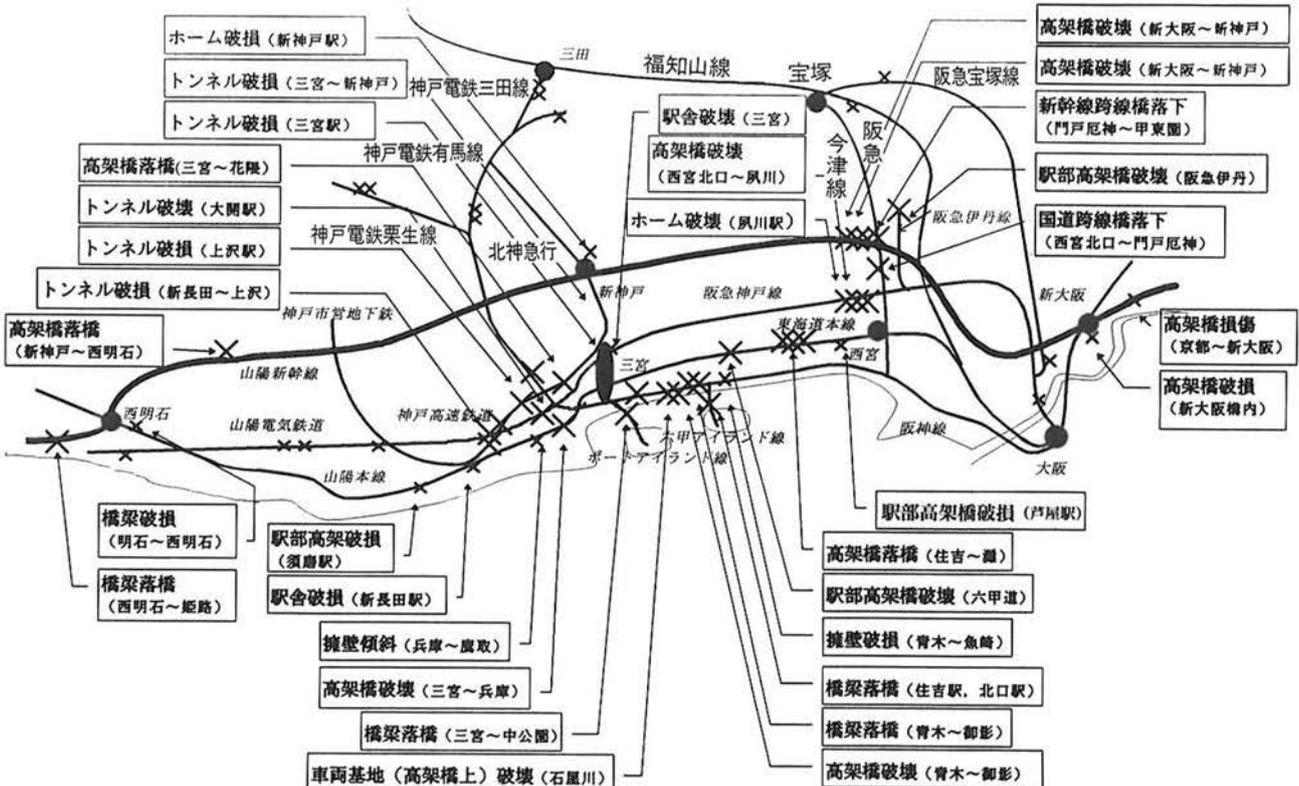
図24 鉄道施設被害図

の13社に及ぶ。鉄道施設の被害状況は表39、図24のとおりである。

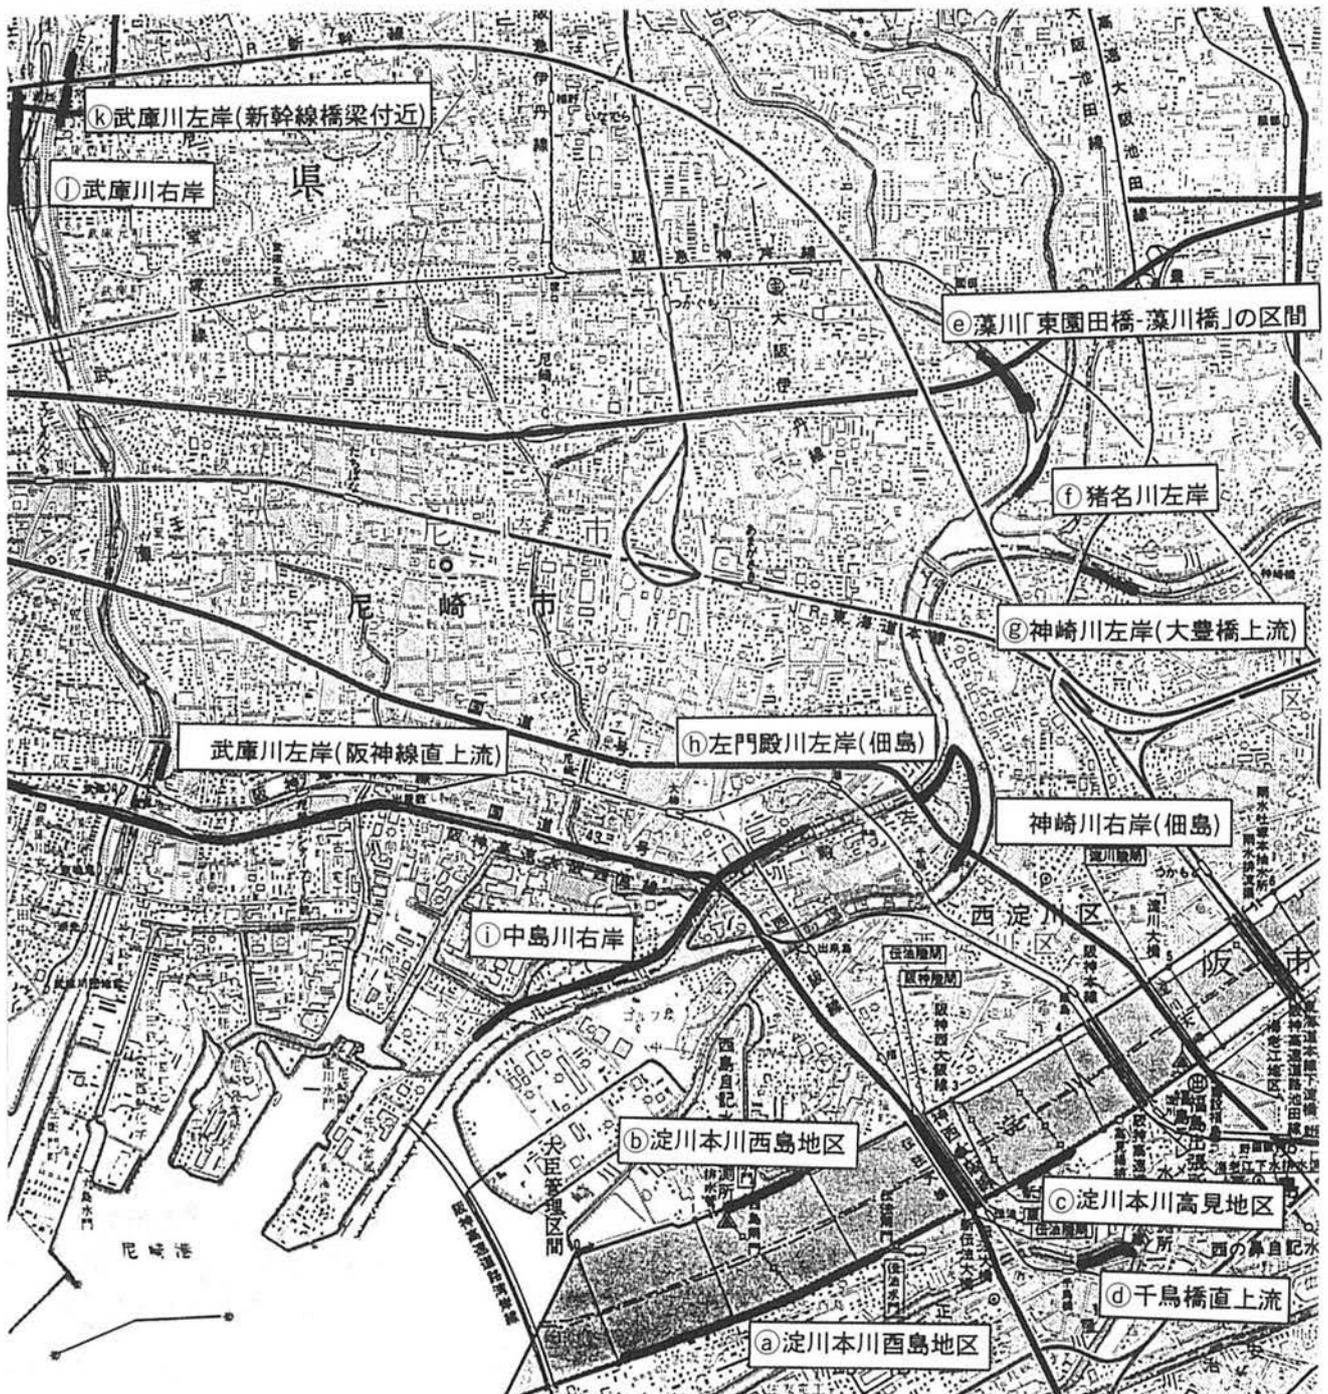
図25 今回の地震で大きな被災を受けた主要な堤防区間（太実線は被災区間を示している。）

主な河川堤防の被害箇所は図25のとおりで、それぞれの被害状況は以下のとおりである。

堤防天端は沈下し、波打った状態であった。

裏のり面では天端の沈下に伴うはらみ出し、亀裂、噴砂が見られた。
