第12章 上・下水道及び電力施設

(1) 上水道施設

(2) 下 水 道

(3) 電力施設

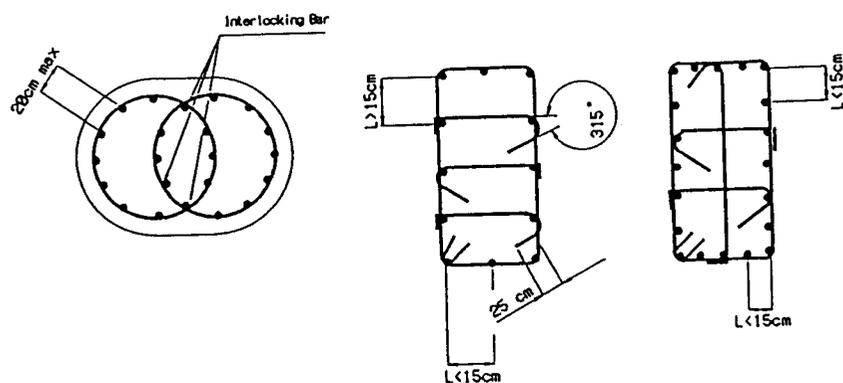
図 13.1 帯 鉄 筋

図13.1は、カルフォルニア州道路橋耐震設計（1990）で推奨している靱性柱の帯筋の配置でありこれによると矩形型タイでは、主鉄筋間隔が15cm以上の時は全ての主鉄筋をタイで結び、15cm以下の時は1本おきにタイで結ぶことになる。

また、柱のせん断力は、曲げ体力に相当するせん断力の1.3倍以上とし、塑性ヒンジ部では有効高さを力方向の部材寸法の80%としてせん断耐力を計算している。

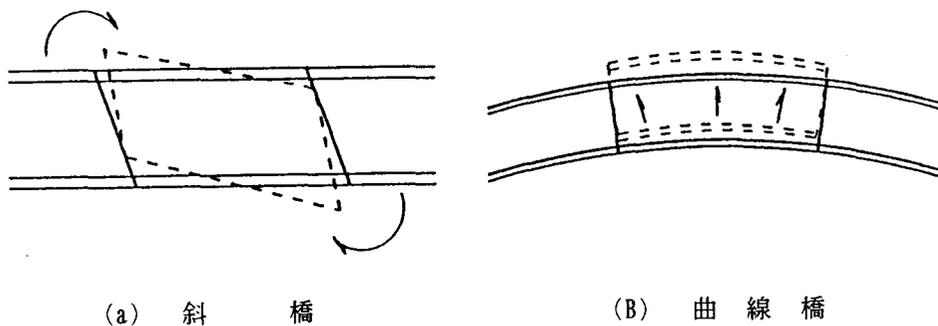
図13.2

今回特筆すべきものとしては、斜橋の被害があげられよう。斜橋は一般に地震動によりけた両端で支承軸直角方向の力を受けて、図13.2(a)にみるように回転する傾向のあることが指摘されているが、今回落橋した中間支点ヒンジポストの3径間連続スラブの端部の落下方向はこの傾向にある。他にも斜橋で落下したり、橋台上でけたが変位した例が認められた。

また、曲線橋は曲線半径側に向かって変位する傾向があることが知られている。特に幅員の狭い場合、斜橋、曲線橋いずれの場合も落橋の危険性があり、適切な落橋防止工を施す必要がある。

カリフォルニア州橋梁部で1990年に発行した耐震設計の手引きには、このように地震時回転する傾向にある斜橋では、けた端で支承軸直角方向に作用する落下防止構（Restrainer）を設けるべきであると述べている。
