兵庫県南部地震建物被災状況図

1. 建築震災調査委員会の活動について	1
はじめに	1
1. 1 委員会構成	1
1. 2 委員会の活動	2
1. 2. 1 緊急調査	2
1. 2. 2 外部団体調査結果の集約・分析	3
1. 2. 3 委員会メンバーによる現地調査	3
2. 被害状況のマクロ分析	6
2. 1 地震被害概要及び応急危険度判定について	6
2. 1. 1 地震及び被害の概要	6
2. 1. 2 『使用禁止』建築物の判定	7
2. 1. 3 応急危険度判定	7
(1) 概要	7
(2) 応急危険度判定要領	8
2. 2 マクロ調査結果の分析	10
2. 2. 1 建築震災調査委員会緊急調査結果のマクロ分析	10
(1) 建築震災調査委員会緊急調査の概要	10
(2) 建築震災調査委員会緊急調査の集計結果	11
a) 各選択肢別の調査建築物棟数	11
b) 調査項目別のクロス集計結果	11
① 所在地と震災による処理について	11
② 用途と構造について	11
③ 構造と被災度ランク（構造）について	12
④ 用途と被災度ランク（構造）について	12
⑤ 被災度ランク（構造）と推定建築年について	12
⑥ 構造体被害状況と推定建築年について	12
⑦ 構造と構造体被害状況について	12
⑧ 被災度ランク（構造）とピロティについて	12
⑨ 鉄骨造接合部の被害と推定建築年について	13
⑩ 鉄骨造柱脚の被害と推定建築年について	13
⑪ 被災度ランク別（構造）の神戸市全体の建築物棟数（推定）

- ・「比較的大きな損傷を受けたもの」の損傷原因の把握に努める
- ・「損傷を受けなかったもの」との対比を行い、耐震設計の内容と損傷との関係の把握に努める
- ・新耐震基準施行（昭和56年6月）以降の建物について、鉄筋コンクリート造、鉄骨造及び木造の三構法それぞれに特徴的な被災状況を把握する
- ・中間層破壊を受けた新耐震以前の建物（神戸市旧庁舎）も調査対象に加え、今回の震災に特徴的であった中間層破壊の原因把握に努める
- ・併せて、市街地火災（長田区）の実態調査を行う

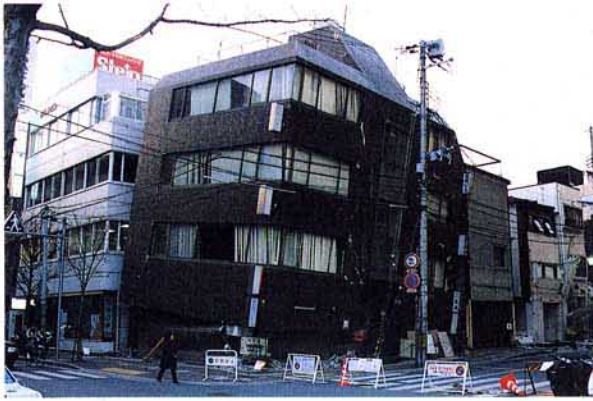
① 1階の層崩壊または大破（写真3.2.1.1参照）

1階の壁が少ない建築物や、壁が偏在する建築物に見られ、主として柱がせん断破壊している。これにより、層崩壊もしくは柱が材軸方向に縮み主筋の座屈も生じている。大破した建築物の多くは、帯筋量が少ない。

1階柱頭部でのせん断破壊が見られた。一般に、柱脚の柱主筋の定着端は柱頭部より柱成の長さ分低い所でなされる。結果として柱頭部の主筋がその他の部分より少なく、このため柱頭部に被害が集中したと考えられる。

写真 3.2.1.1 4Fビル
 ・1階隅柱のせん断破壊による崩壊

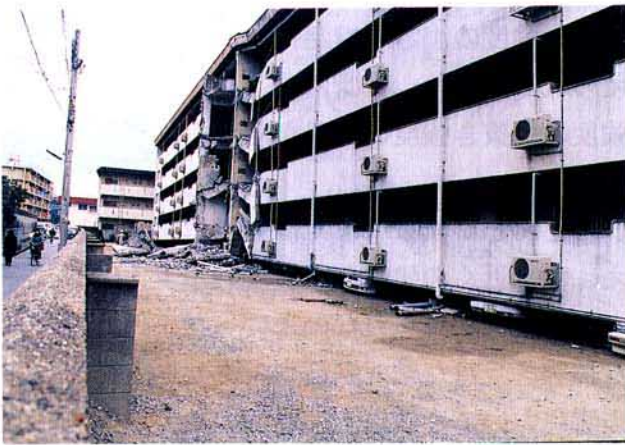
② ピロティー階の崩壊または大破（写真3.2.1.2参照）

1階が壁の少ない駐車場で上階が壁の多い共同住宅など高さ方向の剛性分布が一様でない建築物で、剛性の低い1階が破壊した。被害はピロティー階の層崩壊や軸縮みを伴う柱の大破（せん断破壊）である。

写真 3.2.1.2 5F集合住宅
 ・1階ピロティーの層崩壊

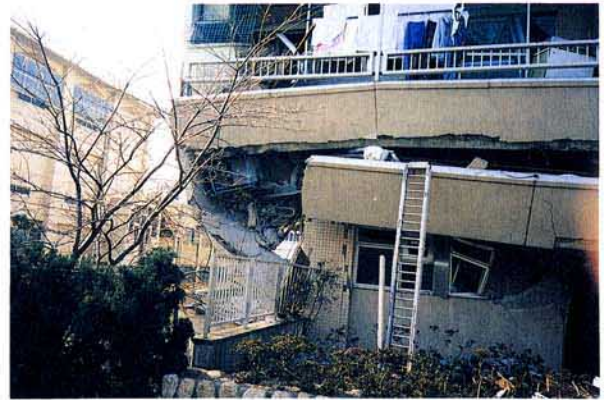
写真 3.2.1.5 RC造7階建て共同住宅
 ・2階の層崩壊
 1階部分は壁が上階に比べて多い
 1階柱、壁にはせん断破壊が見られた

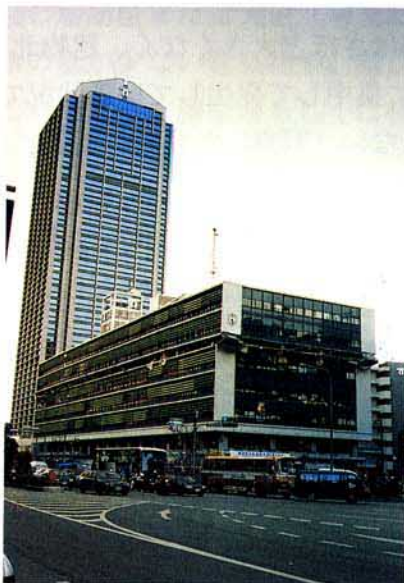
③ 中・高層建築物での中間の特定階の崩壊または大破（写真3.2.1.3～3.2.1.5参照）

写真 3.2.1.3 8F事務所
 ・6階が層崩壊した（奥は無被害のビル）

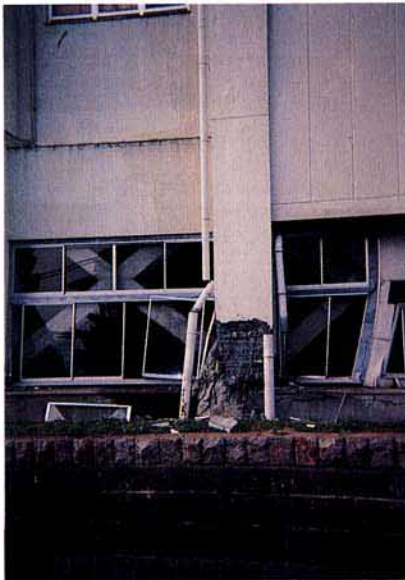
SRC造建物で、SRC柱の鉄骨の継手部における添え板の破断が見られた。写真3.2.1.6および写真3.2.1.7に示したSRC柱は、曲げ壁の周辺柱であり、地震時には大きな引張軸力が作用している。このことは隣接する柱に見られた引張りに伴うひび割れからも推定される。このような引張力によって、鉄骨の母材部分よりも引張剛性、強度の小さい継手位置に過大な塑性ひずみが生じ、継手部の添え板が破断したものと考えられる。また、アンカープレート下端のずれが見られたが、アンカーボルトについても引張強度、引抜き強度の不足が考えられる。

写真 3.2.1.8 4階建てのSRC造事務所建物
・柱脚部のアンカープレート下端で、北側に
柱成の半分ほどがずれている

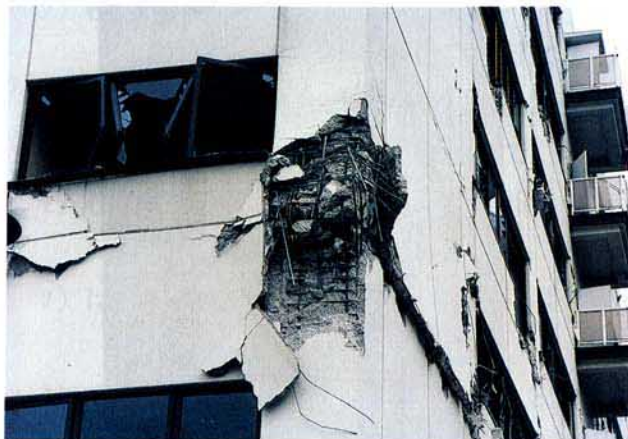
写真 3.2.1.9 7階建て（PH1階）のRC造社屋
・注脚部のせん断破壊及び耐震壁脚部の破壊

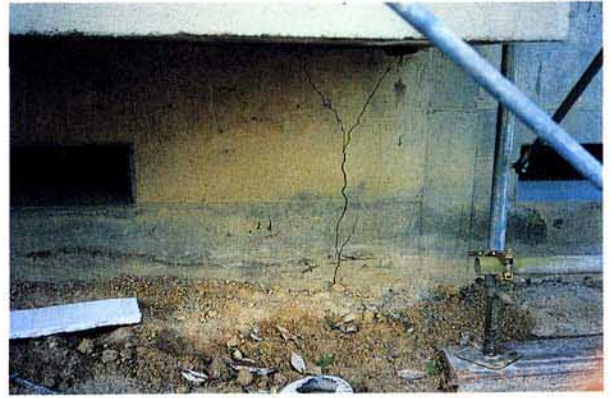
建物は穏やかな傾斜地に建設されており、高さ1～2mの擁壁に囲まれた地盤に建つ5階建ての住宅2棟で、竣工は昭和48年である（写真3.2.1.10参照）。基礎形式は杭基礎であるが、建物の直下を地割れが走っており、擁壁の移動（約15cm程度）、周辺地盤の沈下、建物の移動が認められる（写真3.2.1.11参照）。一方、建物自体の損傷はさほど大きくなく、建物北面で開口隅各部を結ぶせん断ひび割れ（幅5mm程度）が1、2階に集中して発生している状況である。建物桁行方向の外壁には、せん断ひび割れはほとんど見られない（写真3.2.1.12、3.2.1.13参照）。

写真 3.2.1.13 基礎部のひびわれ

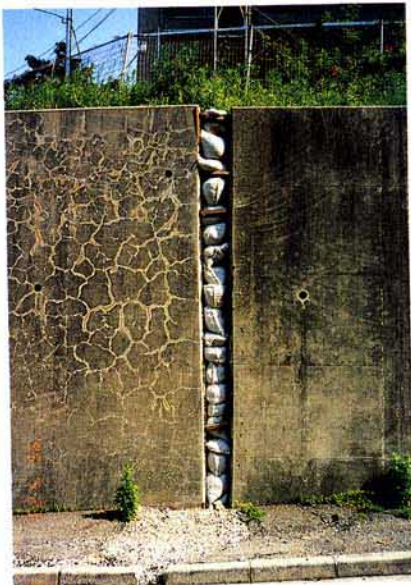
写真 3.2.1.11 擁壁の移動 (約15cm)

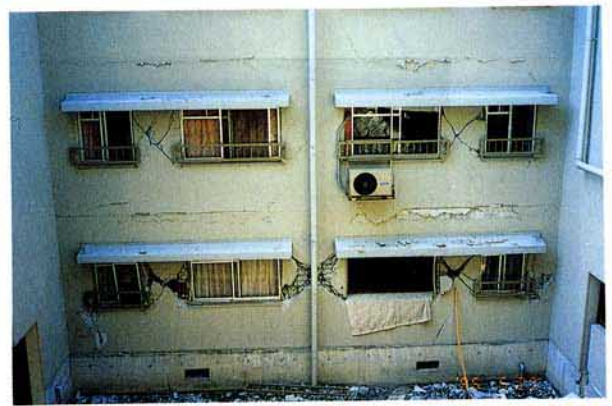
周辺には、同様に地割れが横切っている耐力壁付きラーメン架構の7階建て共同住宅が2棟（建物の形状は異なる）建っているが、何れも構造体の損傷が大きく、震災後人は住んでいない。（写真3.2.1.14、3.2.1.15参照）

写真 3.2.1.14 付近の建物の被災状況
(7階建て、ラーメン構造)

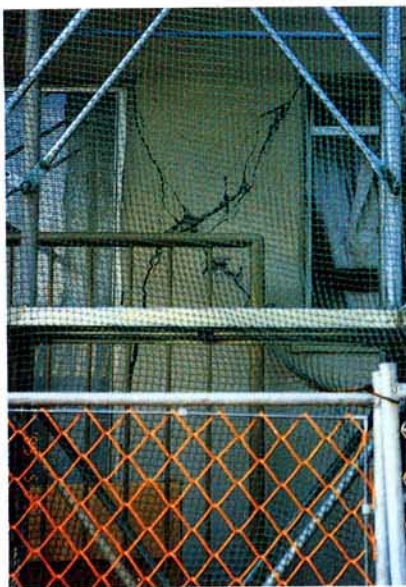
写真 3.2.1.12 開口隅角部を結ぶせん断ひびわれ

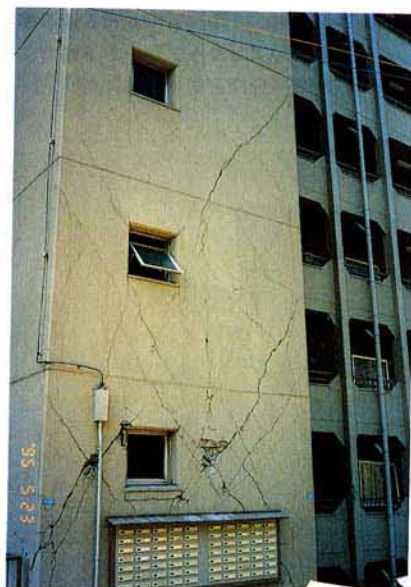
写真 3.2.1.15 付近の建物の被災状況
(7階建て、ラーメン構造：写真3.2.1.14とは別建物)

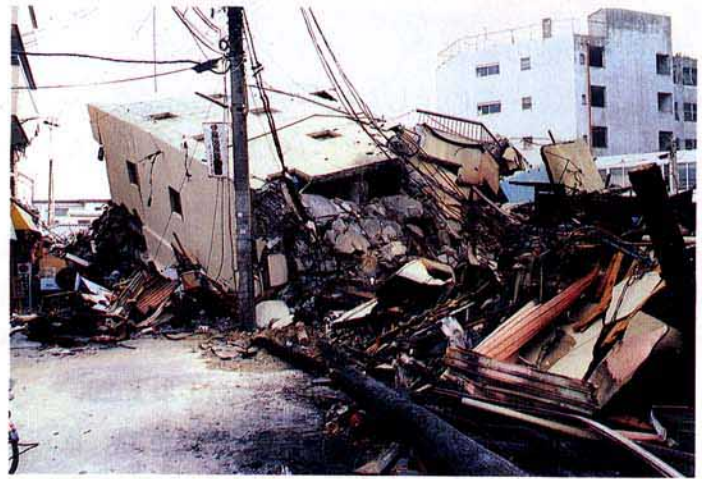
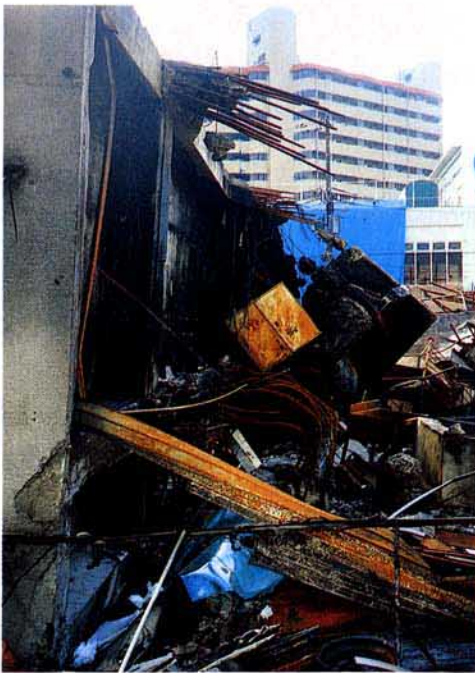
写真 3.2.1.16 建築物全体の転倒

写真 3.2.1.17 建築物全体の転倒

写真 3.2.1.18 建築物全体の転倒

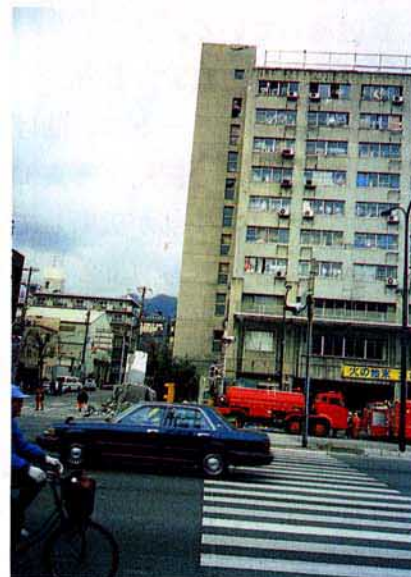
写真 3.2.1.21 ペントハウスの落下

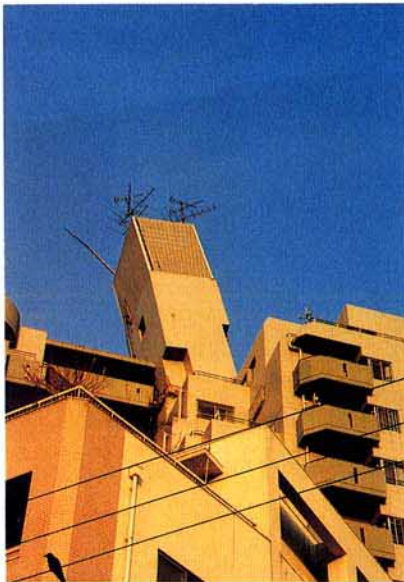
写真 3.2.1.22 ペントハウスの転倒

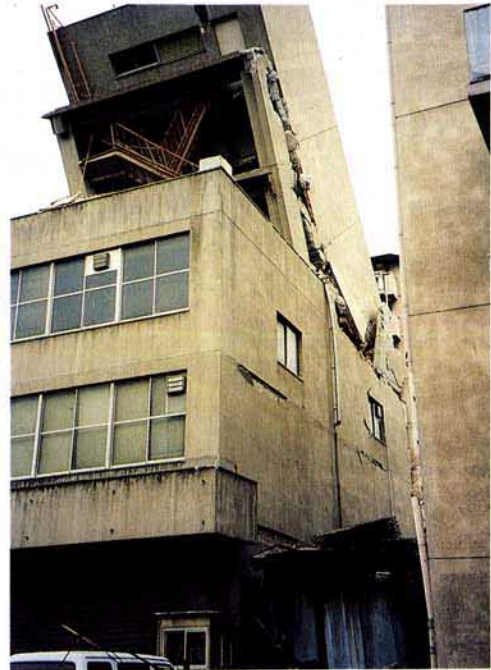
写真 3.2.1.23 ペントハウスの転倒

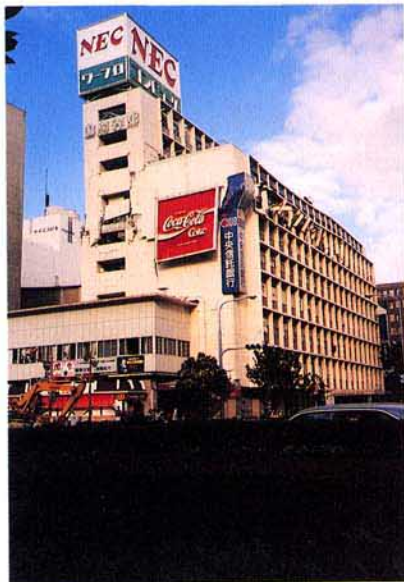
写真 3.2.1.24 セットバックの影響による層崩壊

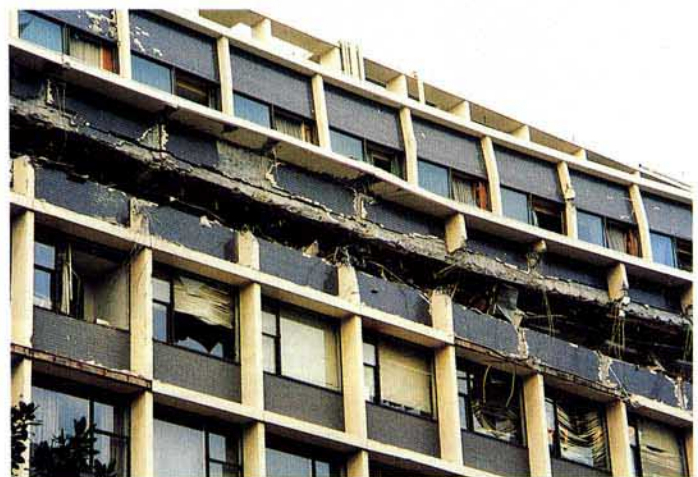
写真 3.2.1.25 セットバックの影響による層崩壊

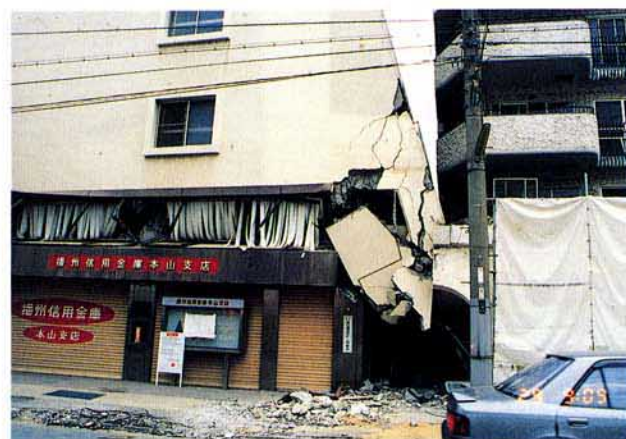
写真 3.2.1.26 隣接建築物との衝突による崩壊

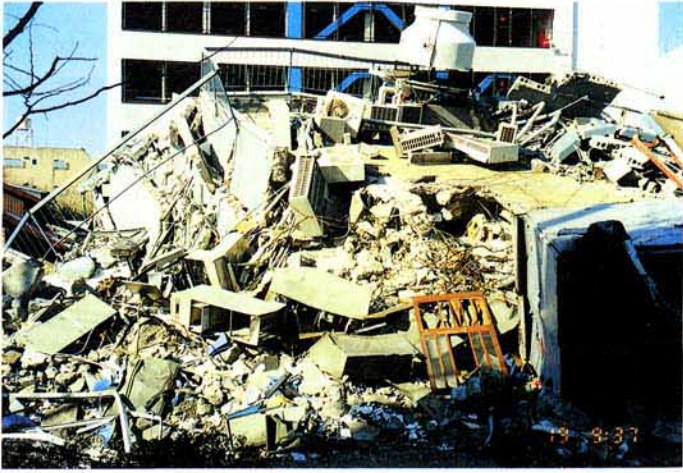
写真 3.2.1.27 パンケーキ状の崩壊

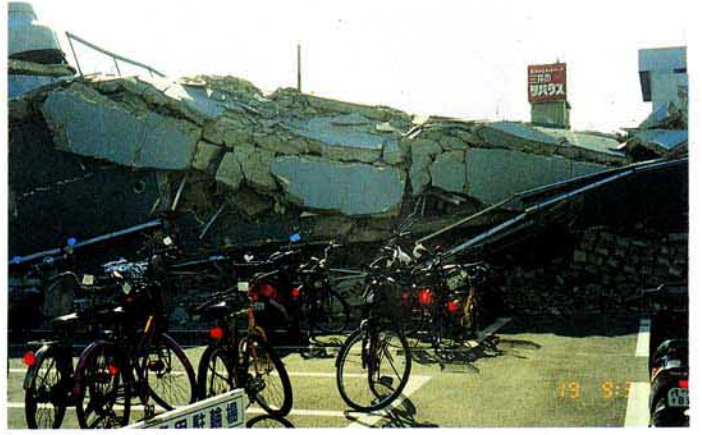
写真 3.2.1.28 パンケーキ状の崩壊

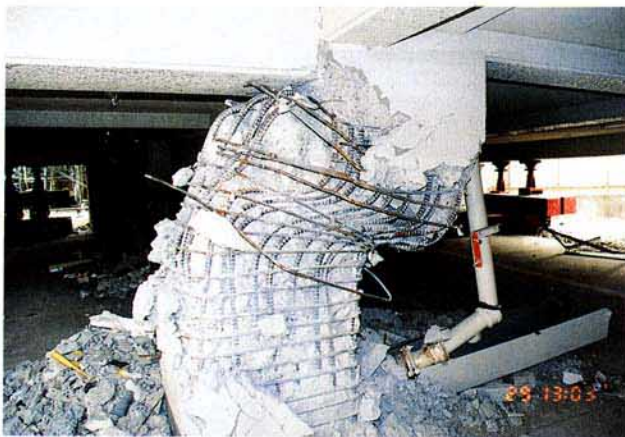
写真 3.2.1.31 柱のせん断破壊

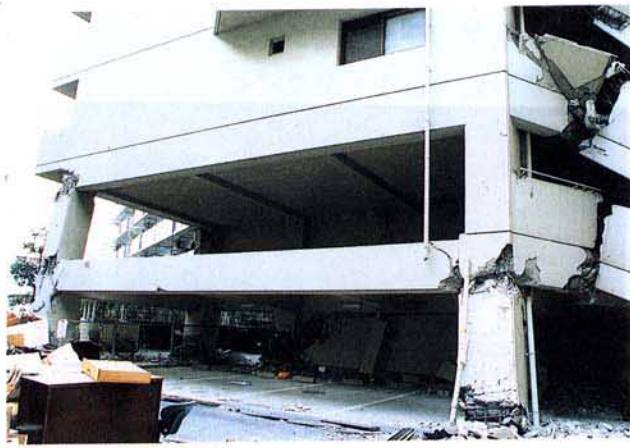
写真 3.2.1.33 柱頭・柱脚部の破壊

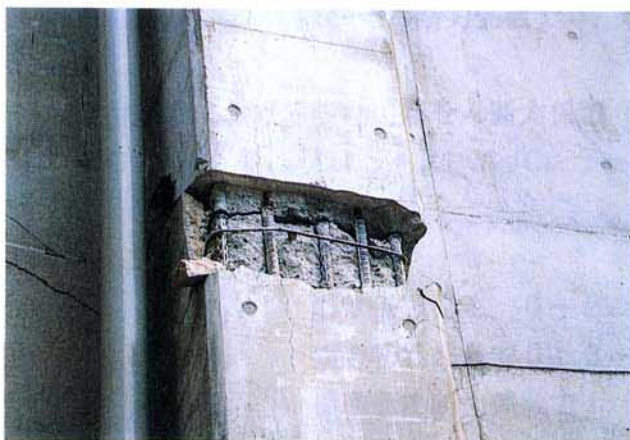
ス) 鉄筋のガス圧接部の破断 (写真3.2.1.37, 3.2.1.38)

柱主筋のガス圧接部が破断している。

写真 3.2.1.37 鉄筋のガス圧接部の破断

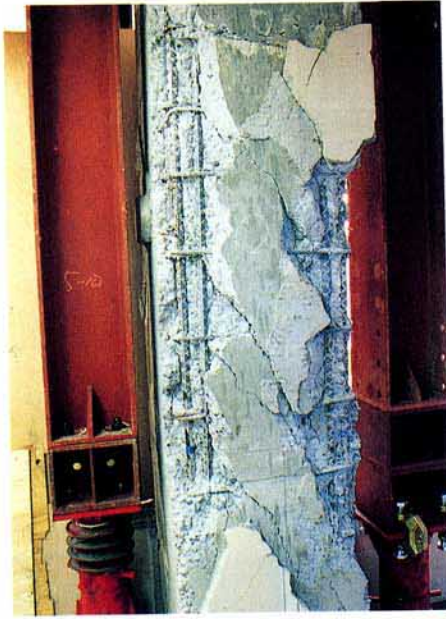
セ) 柱の付着割裂破壊 (写真3.2.1.39)

柱が付着割裂破壊している。

写真 3.2.1.39 柱の付着割裂破壊

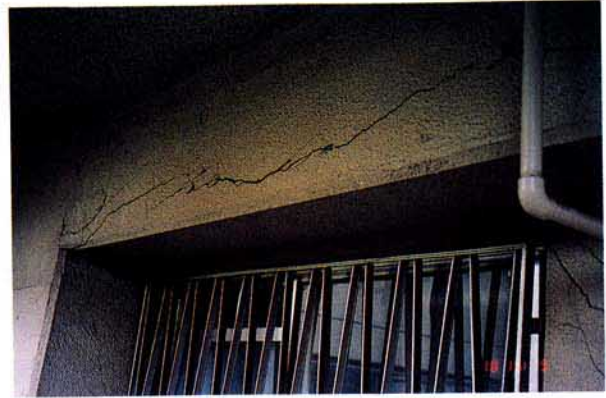
ソ) はりの付着割裂破壊 (写真3.2.1.40)

はりが付着割裂破壊している。

写真 3.2.1.40 はりの付着割裂破壊

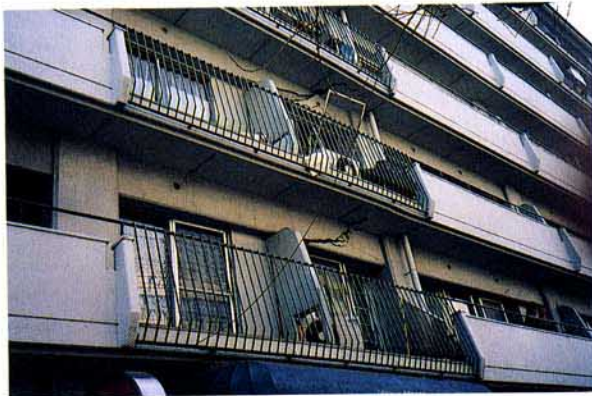
方立壁により、はりのせん断スパン比が小さくなり、せん断破壊している。

写真 3.2.1.41 方立壁によるはりの被害

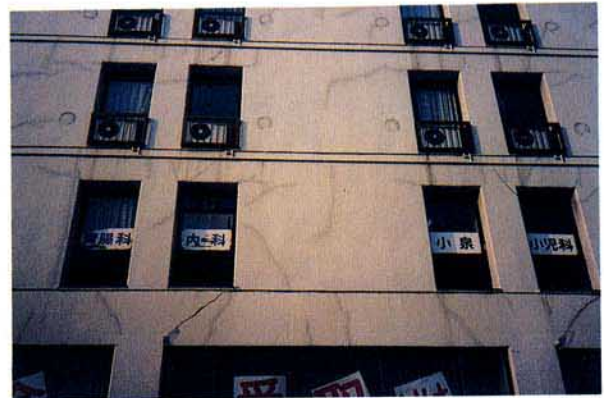
写真 3.2.1.42 方立壁によるはりの被害

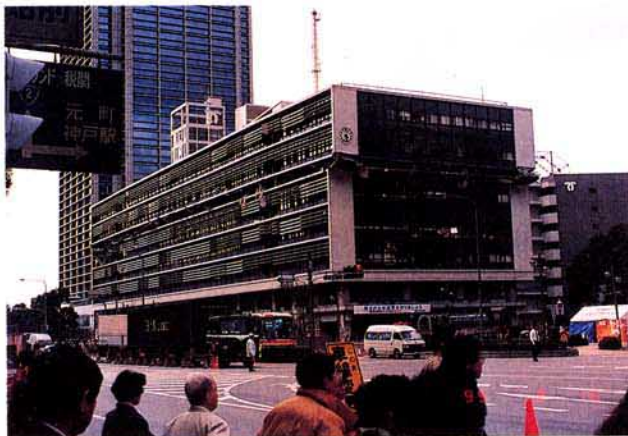
全体的な被害の特徴は、6階部分の層崩壊である。7階以上の部分は主に北側に落下しているが、東側にも少しせり出している（写真3.2.1.43）。各階の柱、耐力壁の被害の状況、並びに損傷度評価を行った結果は、以下のとおりである。構面、及び通りの呼び名は図3.2.1.3による。

層崩壊した6階の構造的な特徴として、5階柱の下半分まではSRC造で柱は75cm角、主筋は20—φ25であるのに対して、6、7階では柱は65cm角、8—φ22と柱主筋が少なくなり、鉄骨の入らないRC造と変化していることが実測および破壊部の目視からわかる。6階柱の主筋量は、最小鉄筋比に相当する0.8%であり、5階柱の主筋量の約1/4となっている。6階部分の耐力のその階までの重量の比は上下階に比べて相対的に小さいことが推定され、大きな地震動を受けてこの部分に破壊が集中したものと考えられる。

写真 3.2.1.43 全景（6階部分の層破壊が見られる）

実際の建築物においては上層階に比べ下層階で設計用せん断力が大きくなることから柱断面や柱主筋が増されるのが普通である。これらはいずれも下層階の保有水平せん断力係数を増すことになる。7層以上の建築物では中間階までSRC造とし、上層階のみがRC造となることが多く、このような場合にはRC造への切り換え階での強度不足が顕著となり、写真3.2.1.43に見られるように今回の地震ではその階で崩壊している例がある。図中にはこのような場合の例として下部7層の柱主筋比 p_t を0.008とした場合の耐力の推定値を示している。図から明らかなように中間層の強度の余裕のなさがより強調されている。

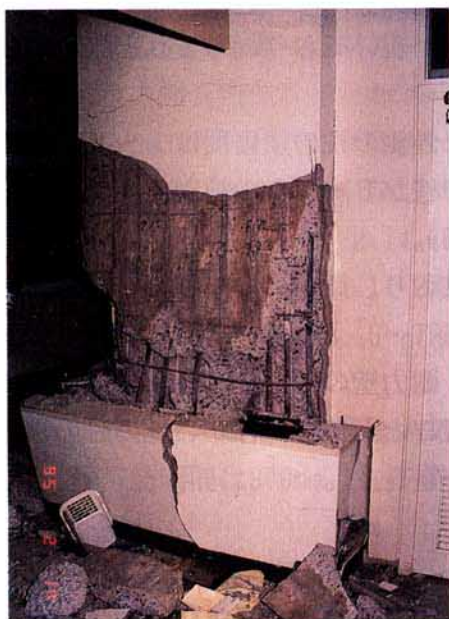
- ・地階では、エレベータ後ろのD構面の耐力壁側柱1本で柱下部の主筋が座屈し、かぶりコンクリートが脱落している。鋼材も一部覗いているが接合部の破損は認められない（写真3.2.1.44）。その他の柱、耐力壁の損傷度は概して小さい。
- ・1階では、桁行方向C、D構面柱、耐力壁に損傷度Ⅲ～Ⅳの部材が少し見られる。
- ・2階では、中構面の耐力壁とその側柱に大きなせん断ひび割れが見られる。側柱の1本では、スラブ面からの高さ140～150cm付近で水平方向の破壊が見られ、コンクリートの圧壊、主筋の座屈が起きている。柱中の鋼材の接合プレートが覗いており、ちょうど接合部分に相当すると考えられる（写真3.2.1.45）。
- ・3、4階では、損傷度Ⅲの柱が少し見られるが、外側の柱の損傷度はⅠ～Ⅱである。
- ・5階では、中構面にせん断破壊による損傷度Ⅴの柱が3本、Ⅳの柱が1本見られるが、耐力壁の損傷度はⅢにとどまっている（写真3.2.1.46）。
- ・6階は完全に崩壊して下のスラブの上に落下しており、梁せいの高さの空間しか残されていない。
- ・7階では、崩壊した6階の柱（写真3.2.1.47）、耐力壁の頭部がスラブを突き破って露出している所がある。損傷度は、耐力壁の側柱1本でⅣと評価されたが、他の柱の被害は概して小さい（写真3.2.1.48）。
- ・8階も、7階同様柱の損傷度は概して小さい。

2階柱の損傷（写真3.2.1.45）は、その位置が柱の鉄骨の継手部にあたることから、継手の接合に起因するものと想定される。すなわち、曲げを受ける耐力壁の付帯柱としてこの柱が引張力を受け、この引張力により継手部が損傷し、柱の主筋が引張による塑性変形を生じた後、圧縮力によって主筋が座屈し、かぶりコンクリートが脱落したと考えられる。地階における柱（写真3.2.1.44）も同様で、耐力壁の付帯柱として引張力を受け、柱脚の鉄骨のアンカーが損傷を受け、柱の主筋が引張降伏し、その後圧縮力により柱の主筋が座屈したのと考えられる。このような損傷により主要な耐震要素の一つである連層耐力壁が耐力を損失し、結果としてもとと保有耐力の小さい6階の保有耐力がさらに減少したことが想定される。なお、損傷度Ⅳ、Ⅴと判断された5階の柱は、6階の落階により生じたと推定される。

写真 3.2.1.44 地階 耐力壁側柱（D構面、15通り）柱主筋の座屈

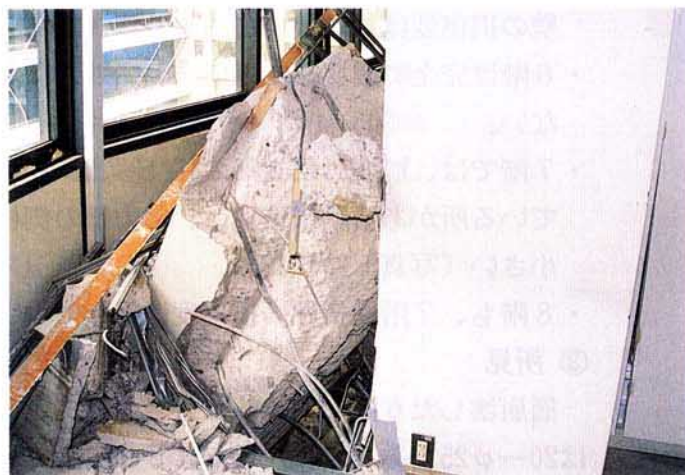
写真 3.2.1.47 7階床スラブ（D構面、8通り）上に突出した6階柱（写真3.2.1.46の5階柱に比べ柱主筋が極めて少ない）

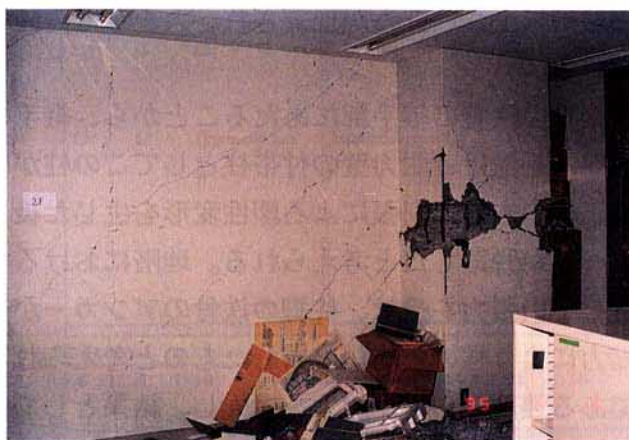
写真 3.2.1.45 2階耐力壁と側柱（D構面、15～16通り）壁せん断亀裂、柱主筋の座屈（柱内蔵鉄骨の接合部引張破壊によるものと想定される）

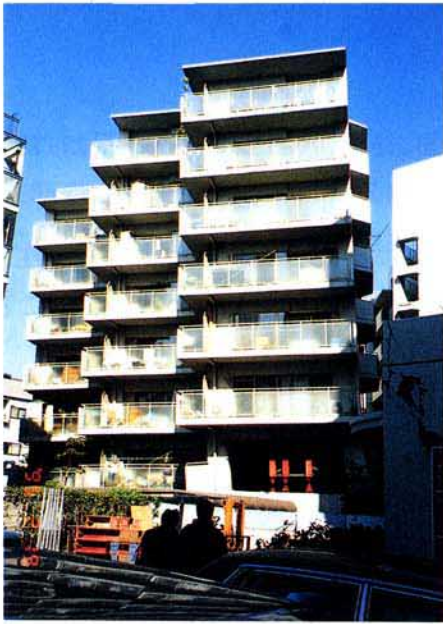
1階の西側部分で落階を生じ、建物全体が西側に4度ほど傾いている（写真3.2.1.49）。損傷は1階に集中し、2階以上では壁にせん断ひび割れが見える程度で被害は僅かである（写真3.2.1.50）。また、渡り廊下（本棟側にピン接合、隣接棟側にピンローラー接合）が全層に渡って落下している（写真3.2.1.51）。

写真 3.2.1.49 8階建てアパート全景（南面）

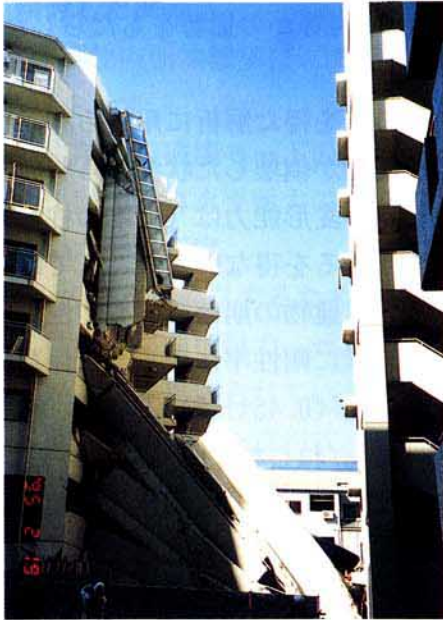
写真 3.2.1.51 渡り廊下の落下（北東部）

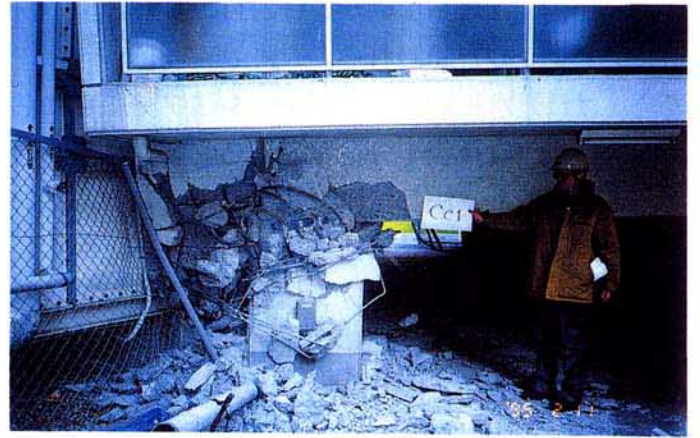
西側の1階柱のほとんどはせん断破壊を生じ脆性的に破壊している（写真3.2.1.52）。床の吹き抜けのための2階の（剛）床と緊結されていない東側の4通り、南面のA通りの柱は柱頭柱脚で曲げ破壊を生じており、落階を免れている（写真3.2.1.53）。この柱には2階部分でも曲げ破壊が生じている。南北方向には耐震壁が1階まで入っており、完全にピロティ形式になっている東西方向に大きく揺らされたと想像される。南北方向耐震壁には大きな面内せん断ひ

写真 3.2.1.52 1階柱のせん断破壊（C₆₁）

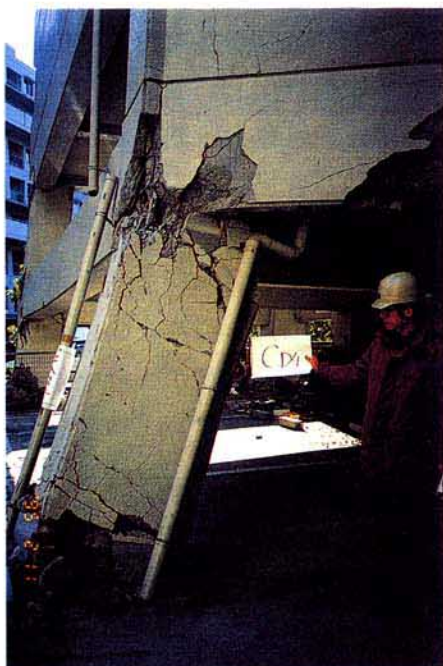
写真 3.2.1.53 1階柱の曲げ破壊（C₆₄）

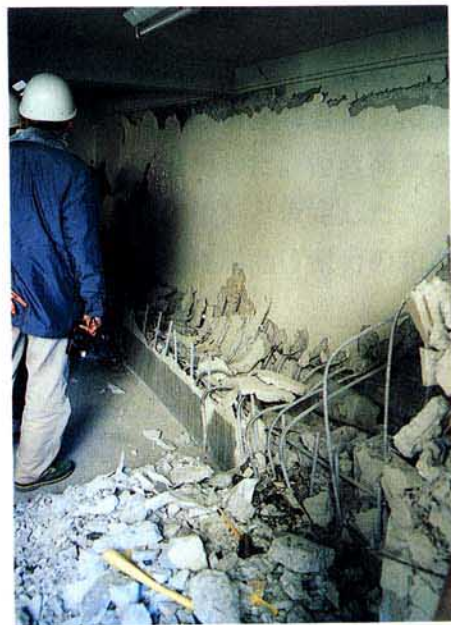
び割れは見あたらず、面外方向に曲げられて破壊している（写真3.2.1.54）。

写真 3.2.1.54 1階耐震壁の破壊（2通りC～E間）

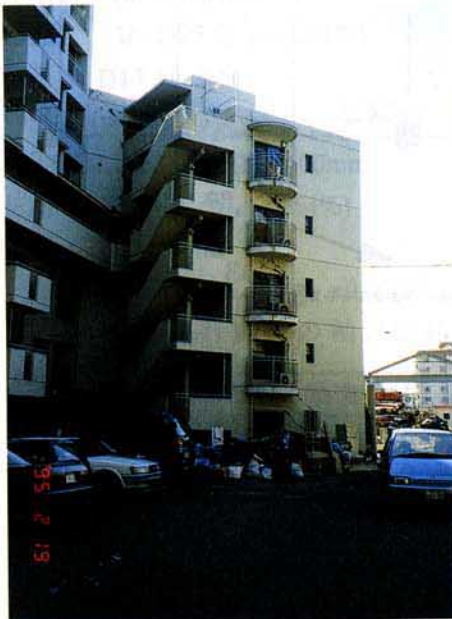
同敷地内に同時期に設計、施工された9～11階建RC構造の住宅（3棟）があるが、2次壁を中心に損傷はかなり生じているものの、補修可能な程度のものであった（写真3.2.1.57）。1階がピロティ形式である本棟のみが補修不可能な被害を被っている。

写真 3.2.1.57 5階建てビル南側

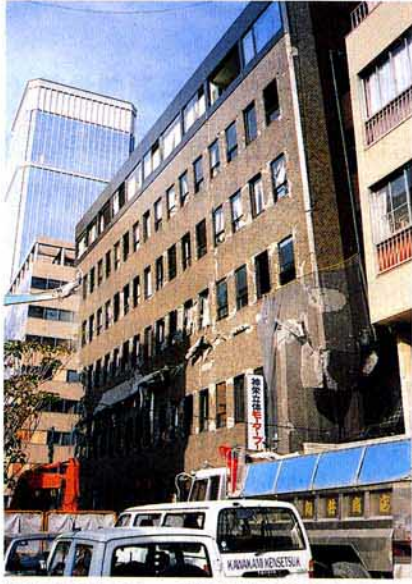
写真 3.2.1.58 7階建事務所ビルの被害

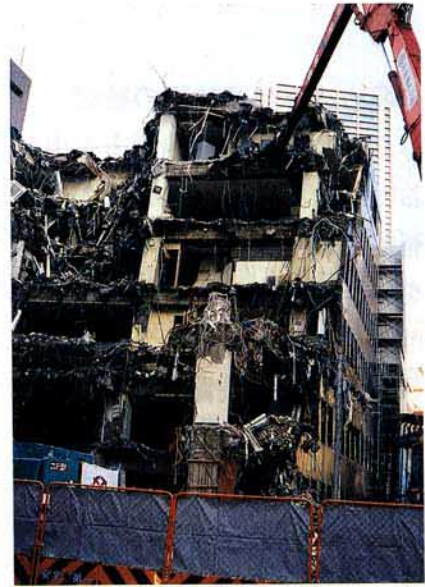
写真 3.2.1.59 建物解体現場

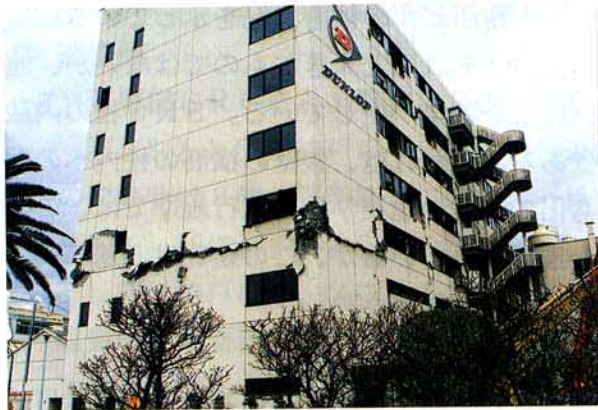
写真 3.2.1.60 比較的新しい事務所ビルの被害

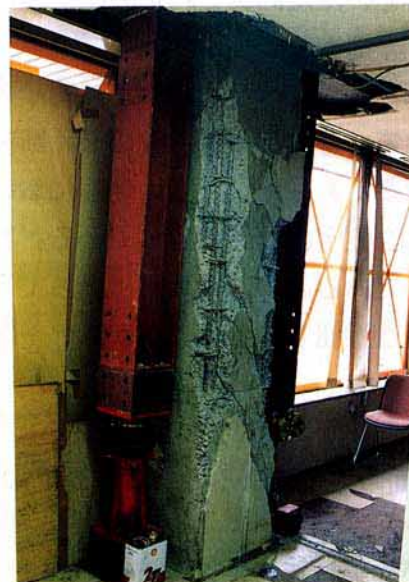
写真 3.2.1.61 非充腹形SRC柱の破壊

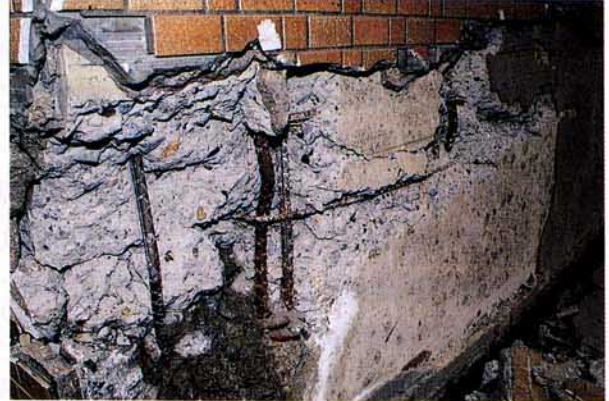
写真 3.2.1.63 柱脚の被害

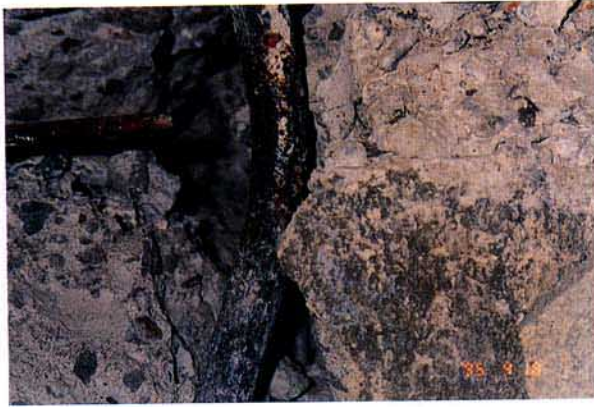
被災した建築物の部材において露出していた鉄筋の腐食状況を観察したところ、主筋に著しい錆がみとめられたり、腐食によって断面欠損が生じている帯筋やあばら筋を有する部材が数多くあった。これらの鉄筋腐食のひとつの原因として、コンクリート中の塩化物イオン量の影響があるものと考えられる。

写真3.2.1.67 せん断補強筋が腐食して切断された例

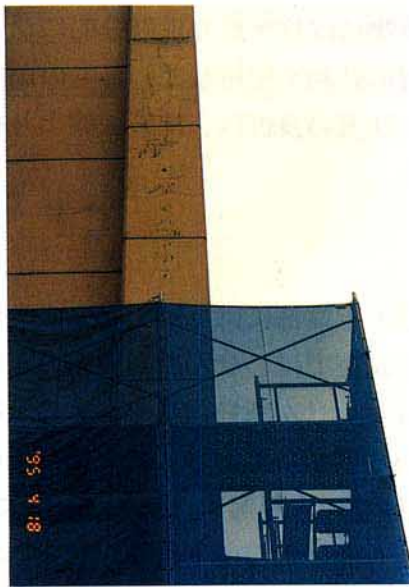
4回目の調査では、所在の確認された15棟のうち3棟にアルカリ骨材反応によると推測される部材の軸方向に沿ったひび割れが明瞭にみとめられ、そのうちの1棟は基礎梁が掘り出さ

写真3.2.1.68 アルカリ骨材反応による柱の材軸方向に沿ったひび割れ

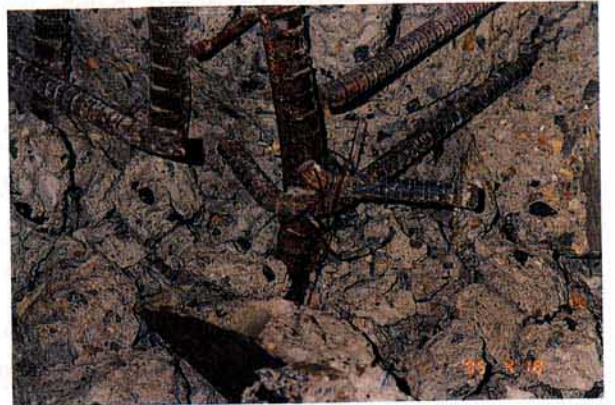
写真3.2.1.71 鉄筋末端部において折り曲げ部が破断している例

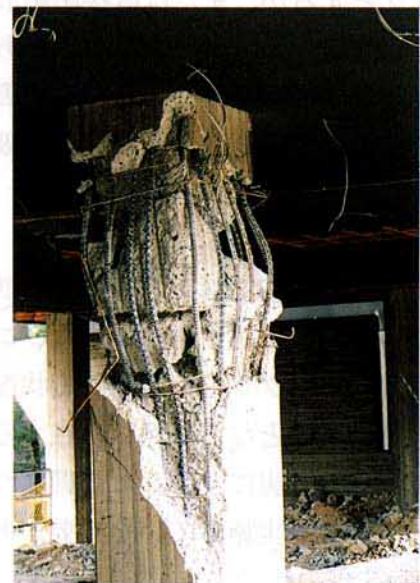
写真3.2.1.72 鉄筋末端部における 90° フックの例 (開いている場合)

- ・SRC造の鉄骨の柱脚アンカーや継手部の引張破壊およびそれにとまなう柱や耐力壁の破壊に対しては、適切な引張力を見込んだSRC造柱脚アンカー、継手部の設計法の検討が必要である。
- ・プレキャスト屋根の、不適切な取り付けによると考えられる落下被害については、水平フレームやダイヤフラムの設置、柱の剛性強化、かかりしろの確保など、落下防止の方法の徹底が必要である。
- ・大破した建築物で帯筋の端部が90度フックのものが多く見られたが、これに対しては135度フックの規定や溶接閉鎖型のせん断補強筋の使用の徹底が必要である。
- ・一部の鉄筋コンクリート造建築物において、コンクリートの圧縮強度が低いこと、コンクリート中の塩化物イオン量が高いこと、アルカリ骨材反応の発生等が見られた。これらと地震被害との関係は今後調査しなければならないが、コンクリートの適切な品質確保の徹底を図る必要がある。

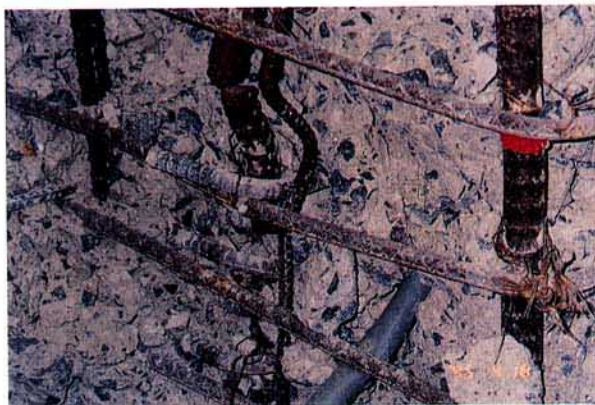
写真3.2.1.75 破断した圧接と破断していない圧接

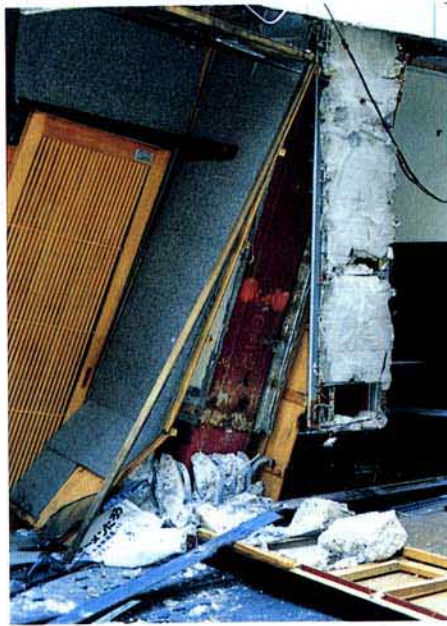
写真 3.2.2.4 C 建物
 中柱は大きな層間変形を受け傾斜している。基礎の根巻き部分は大破。

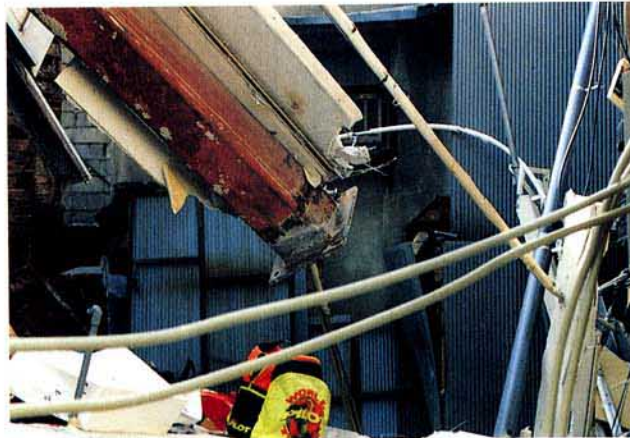
写真 3.2.2.5 D 建物
 1階柱脚の大破、4本のアンカーボルトが破断し建物倒壊にいたっている。

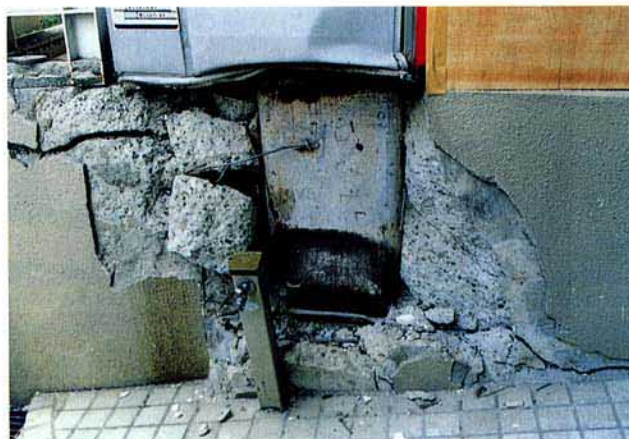
写真 3.2.2.6 E 建物
 上階の筋かいを受ける柱に局部座屈発生後、引張力の作用による破断が生じている。周辺コンクリートが落下。

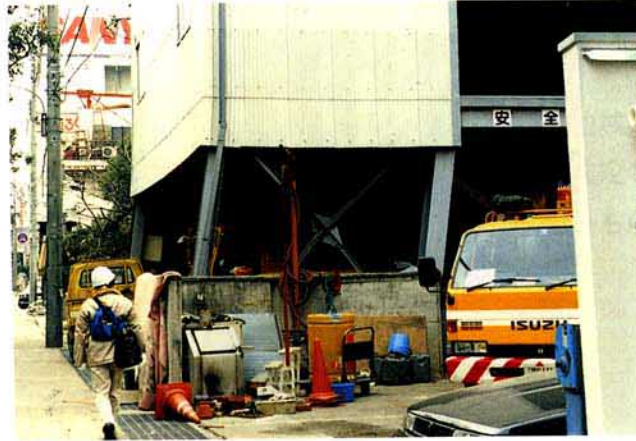
写真3.2.2.13 K建物
1階部分に水平変形が集中し、北側（写真右方向）に1/8程度の傾斜

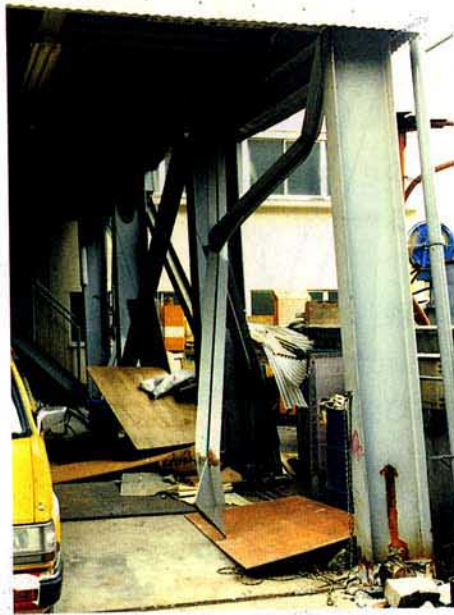
写真3.2.2.14 K建物
1階筋かいを受けるガセットプレートが柱のウェブから引きちぎられ破断した

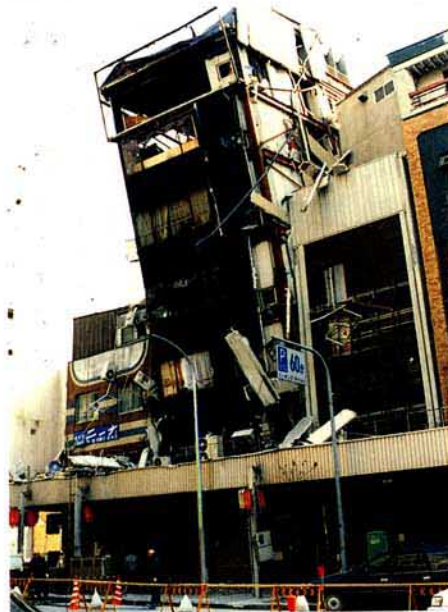
写真3.2.2.15 L建物
上階部分に大きな水平変形と外装材の脱落、引張形式の筋かいの破断が見られる

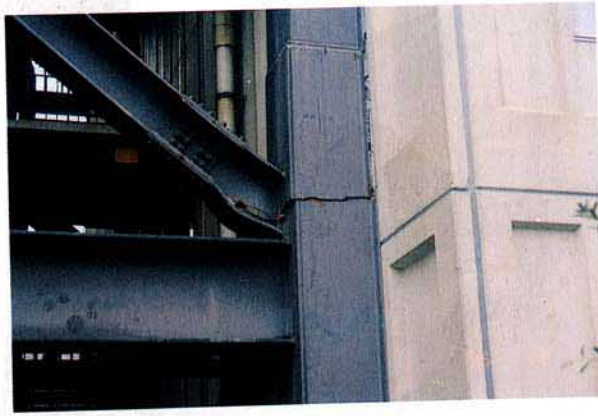
写真3.2.2.16 M建物
箱形断面の鉛直材と筋かいの破断

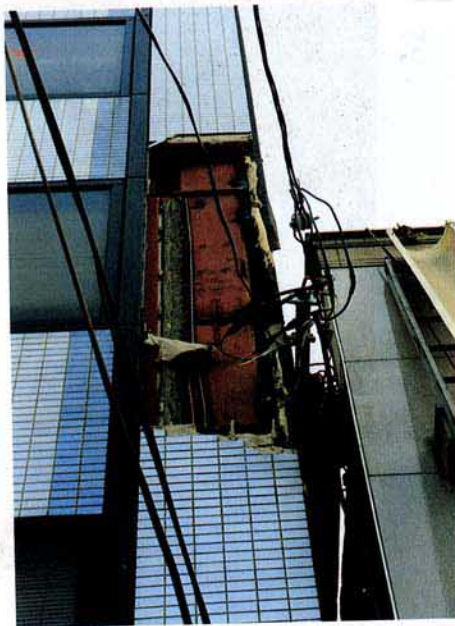
敷地いっぱい建てられた建築物相互の衝突による被害があった。今後、層間変位角に対する構造規定と敷地との関連付けを検討する必要がある。

写真3.2.2.17 O建物
衝突により仕上げ材の脱落

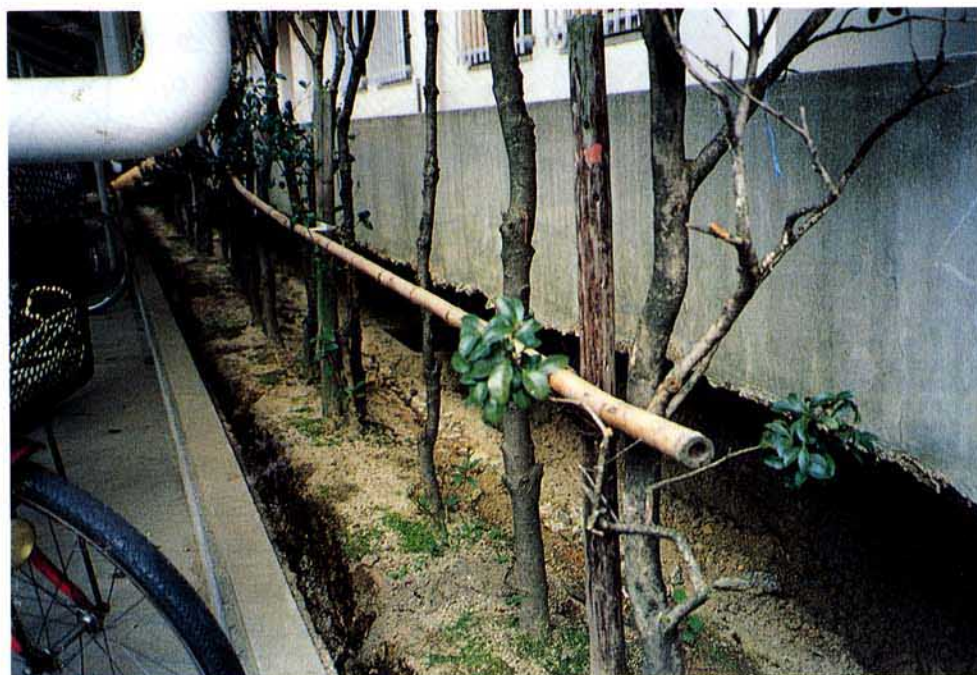
写真3. 2. 3. 1 杭基礎建物 (SRC11F) の被害

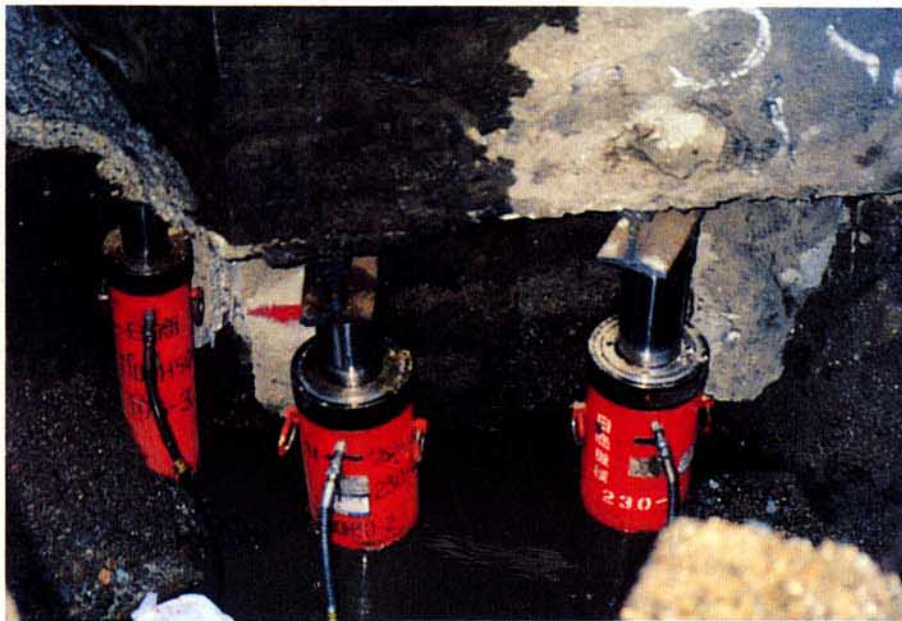
写真3. 2. 3. 3 直接基礎建物（S4F）の被害状況

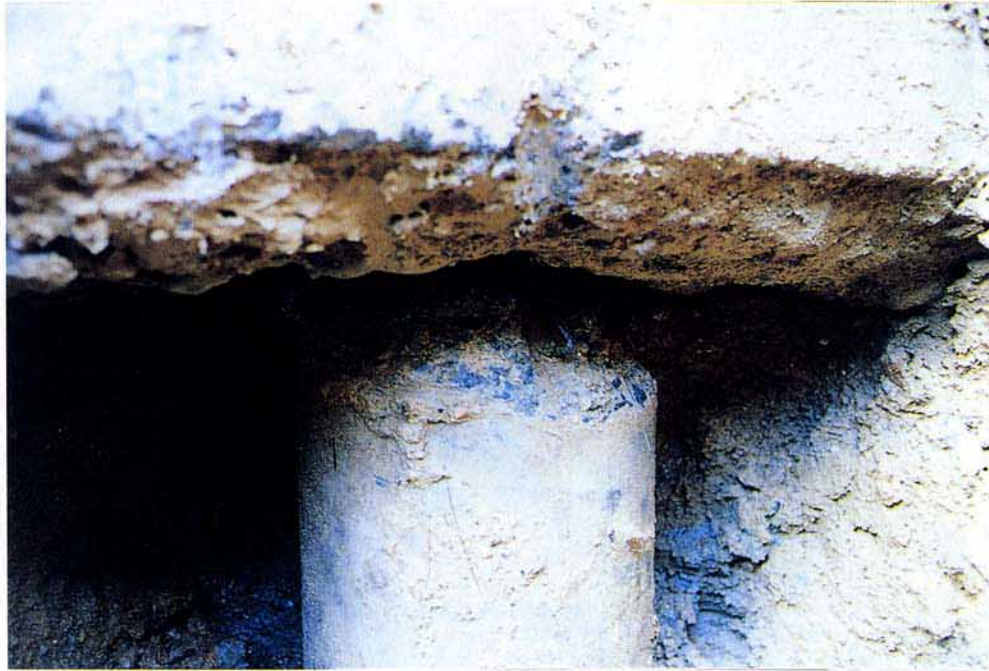
写真3.2.3.5 杭基礎（場所打ち杭、 ϕ 1800）の被害状況

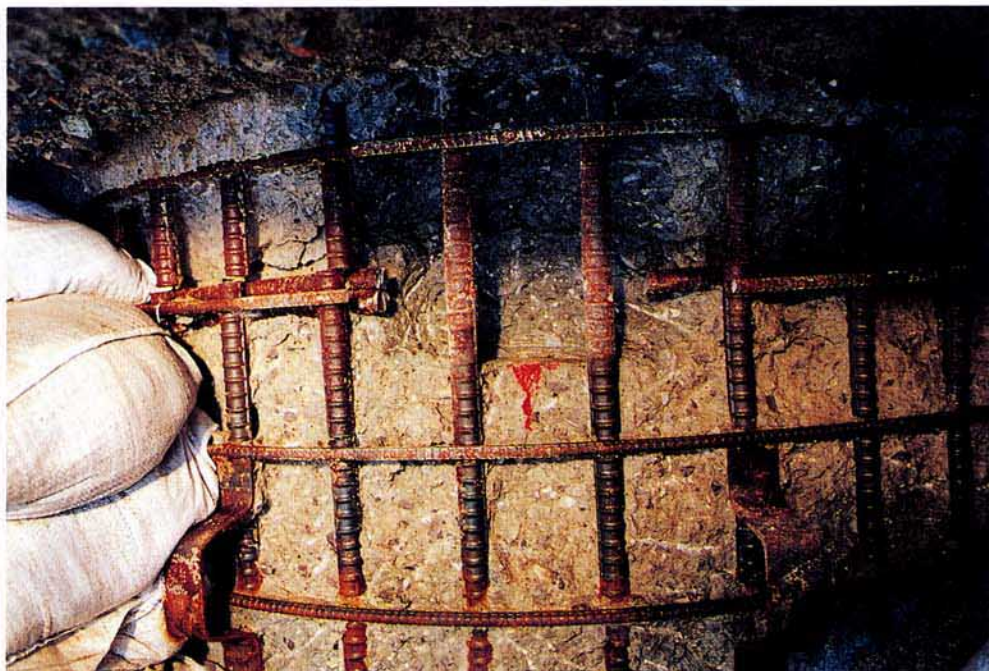
写真3. 2. 3. 6 杭基礎（無筋現場造成杭、 $\phi 300$ ）の被害状況

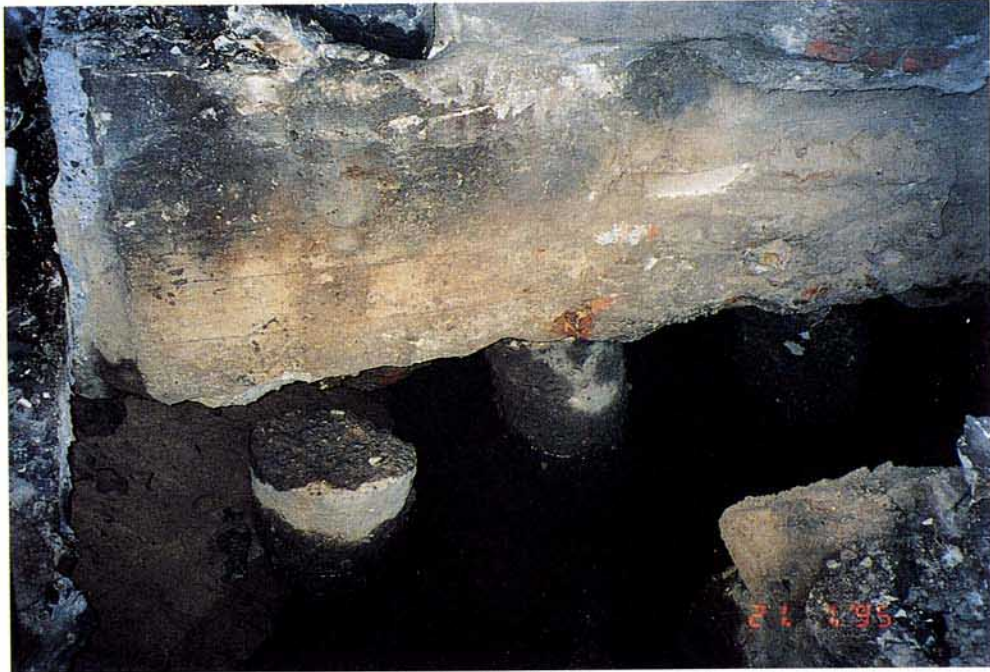
写真3. 2. 3. 7 直接基礎（RC10F）の被害状況

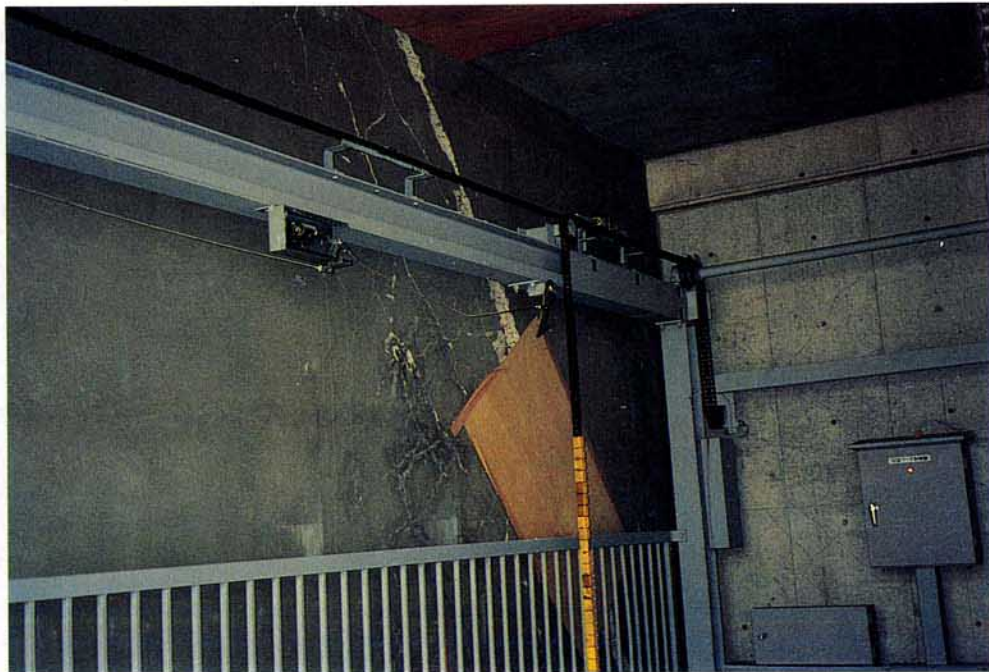
写真3. 2. 3. 8 直接基礎（RC9F）の被害状況

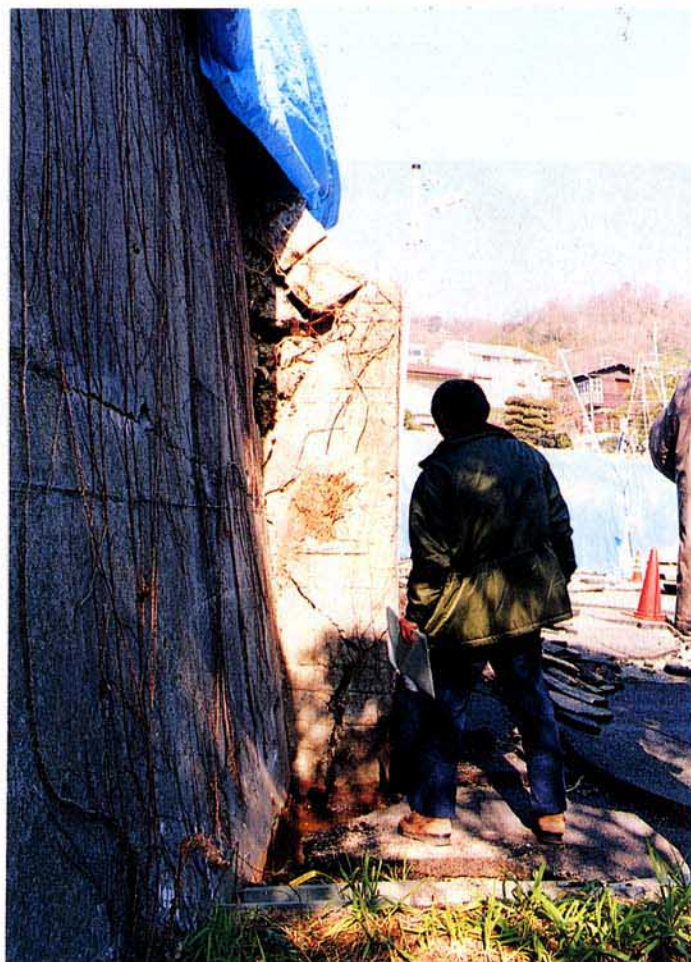
写真3. 2. 3. 14 擁壁の滑動（芦屋市三条）

3. 擁壁についても、耐震性の検討が必要である。特に、ブロック擁壁（練積み、空積み）については、耐震性の再検討が必要である。
4. 地盤の変状による建築物の不同沈下や設備配管の破損等を防止するため、地盤改良の方法を検討する必要がある。

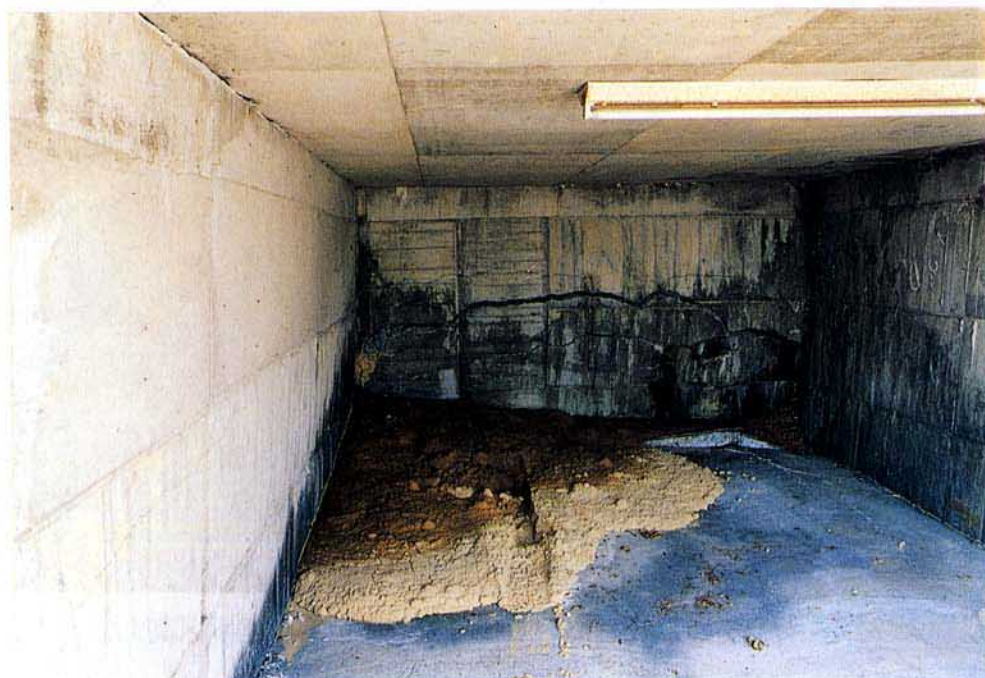
写真3. 2. 3. 15 埋設車庫内の流出土砂（芦屋市剣谷）

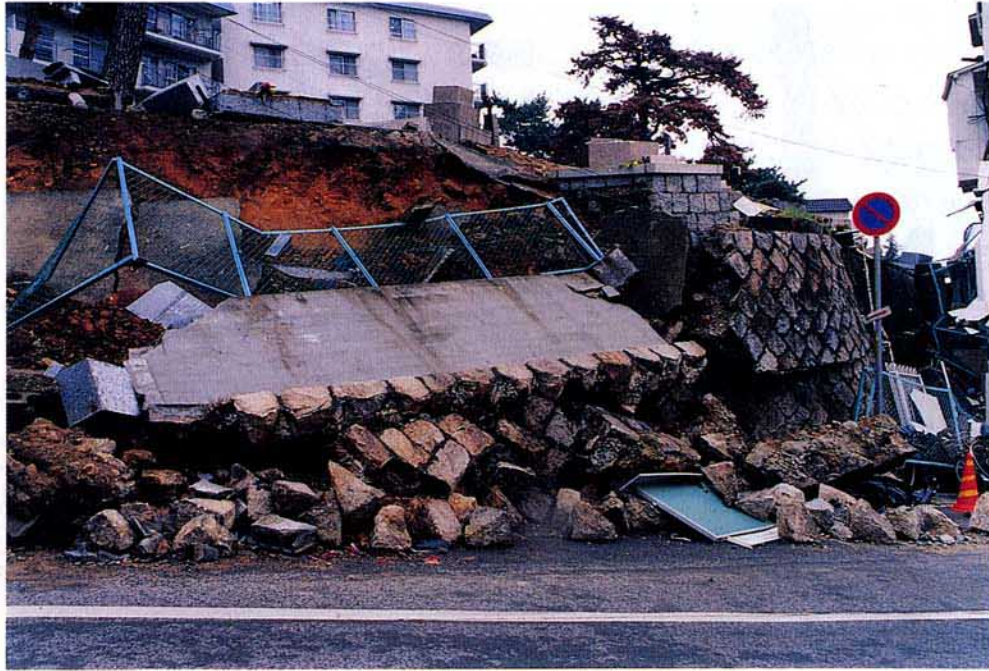
写真3. 2. 3. 17 個々の宅地被害（石積み擁壁）
