兵庫県南部地震建物被災状況図

1. 建築震災調査委員会の活動について	1
はじめに	1
1. 1 委員会構成	1
1. 2 委員会の活動	2
1. 2. 1 緊急調査	2
1. 2. 2 外部団体調査結果の集約・分析	3
1. 2. 3 委員会メンバーによる現地調査	3
2. 被害状況のマクロ分析	6
2. 1 地震被害概要及び応急危険度判定について	6
2. 1. 1 地震及び被害の概要	6
2. 1. 2 『使用禁止』建築物の判定	7
2. 1. 3 応急危険度判定	7
(1) 概要	7
(2) 応急危険度判定要領	8
2. 2 マクロ調査結果の分析	10
2. 2. 1 建築震災調査委員会緊急調査結果のマクロ分析	10
(1) 建築震災調査委員会緊急調査の概要	10
(2) 建築震災調査委員会緊急調査の集計結果	11
a) 各選択肢別の調査建築物棟数	11
b) 調査項目別のクロス集計結果	11
① 所在地と震災による処理について	11
② 用途と構造について	11
③ 構造と被災度ランク（構造）について	12
④ 用途と被災度ランク（構造）について	12
⑤ 被災度ランク（構造）と推定建築年について	12
⑥ 構造体被害状況と推定建築年について	12
⑦ 構造と構造体被害状況について	12
⑧ 被災度ランク（構造）とピロティについて	12
⑨ 鉄骨造接合部の被害と推定建築年について	13
⑩ 鉄骨造柱脚の被害と推定建築年について	13
⑪ 被災度ランク別（構造）の神戸市全体の建築物棟数（推定）

- ・「比較的大きな損傷を受けたもの」の損傷原因の把握に努める
- ・「損傷を受けなかったもの」との対比を行い、耐震設計の内容と損傷との関係の把握に努める
- ・新耐震基準施行（昭和56年6月）以降の建物について、鉄筋コンクリート造、鉄骨造及び木造の三構法それぞれに特徴的な被災状況を把握する
- ・中間層破壊を受けた新耐震以前の建物（神戸市旧庁舎）も調査対象に加え、今回の震災に特徴的であった中間層破壊の原因把握に努める
- ・併せて、市街地火災（長田区）の実態調査を行う

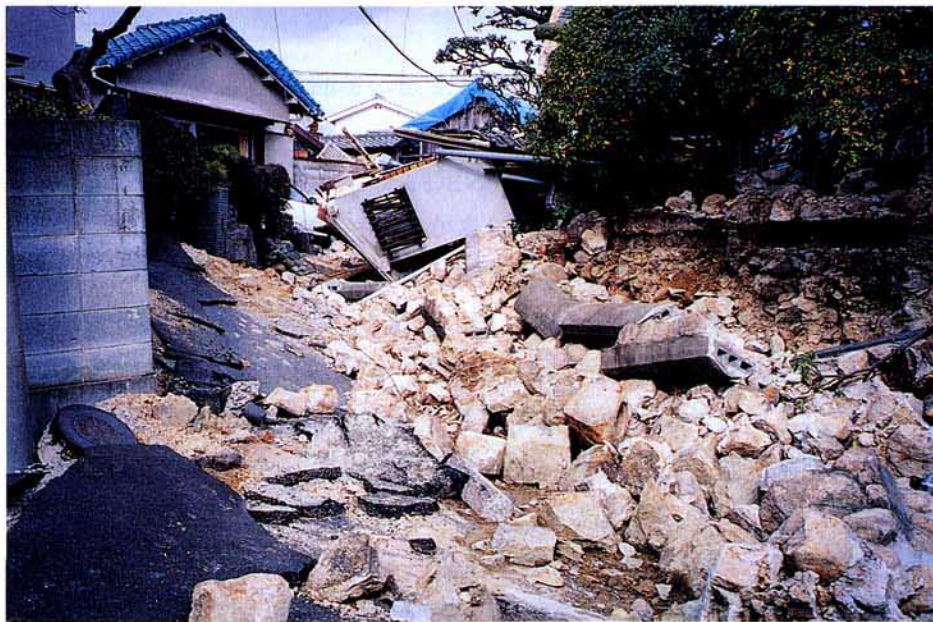
写真3. 2. 3. 16 個々の宅地被害（石積み擁壁）

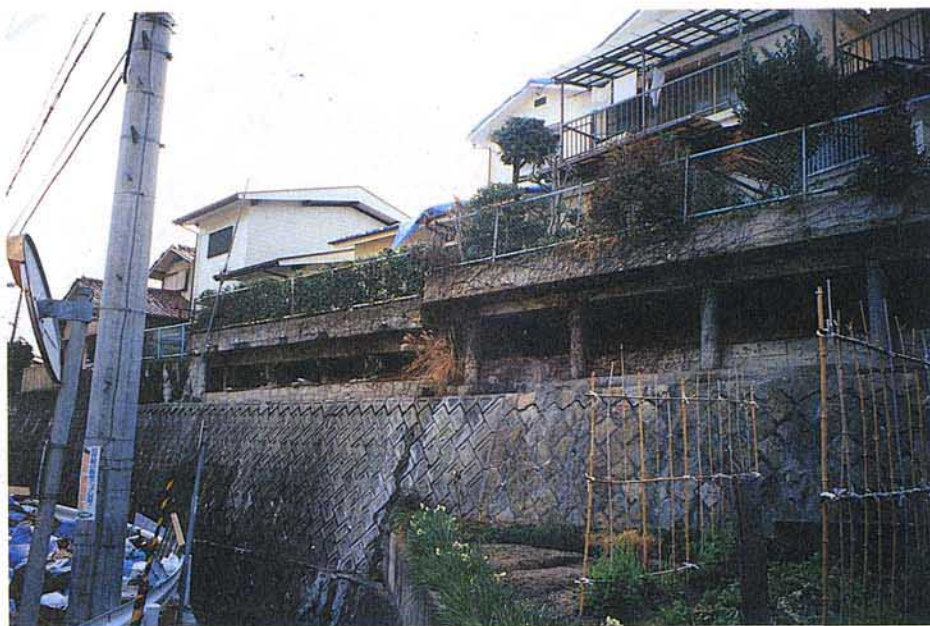
写真3.2.3.18 個々の宅地被害（練積みブロック）

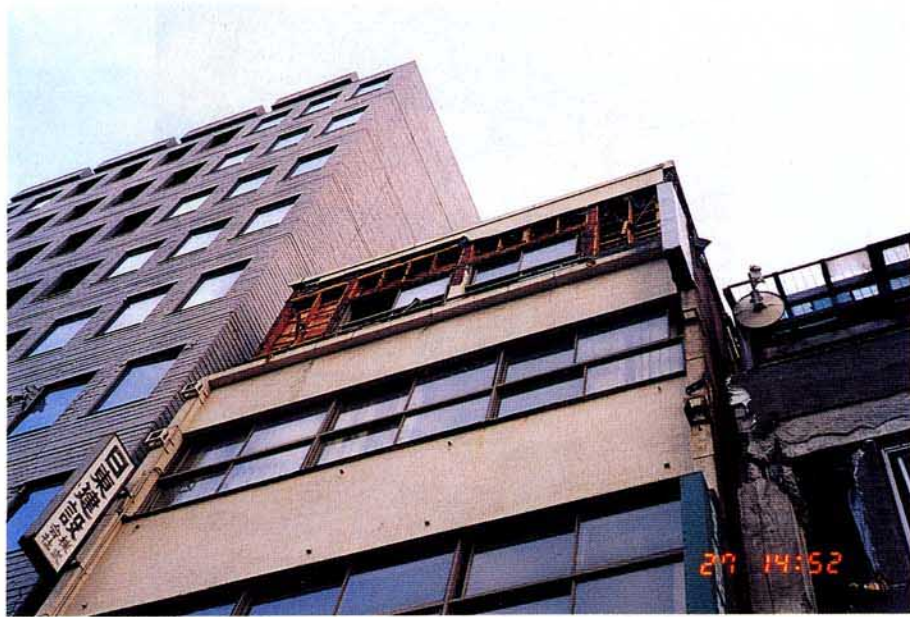
S造におけるラスモルタル、ラスシートモルタルの脱落が見られた。腐食の著しい場合が多い。ラスモルタルタイル張りの上にモルタルが重ね塗りされた厚塗り(厚さ60~70mm)のものもあった。ラスシートモルタル工法でモルタルが厚塗りで重くなっている場合も多いが、重いこと自体が問題というよりも、もともと変形追従性の乏しい工法であったことに加え、腐食等で接合部が脆弱になっていたため破壊・脱落に至ったものであろう。

写真 3.2.4.11
ラスシートモルタルの全面脱落

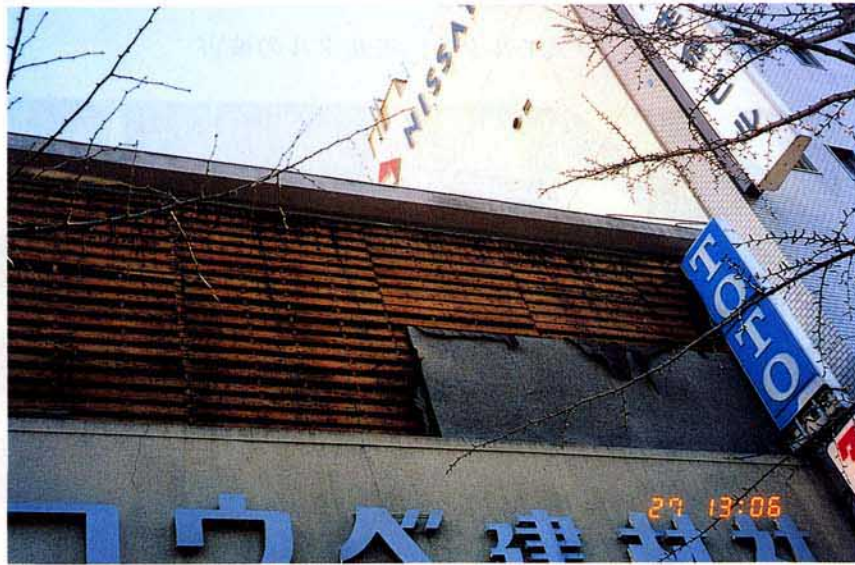
写真 3.2.4.12
ラスモルタル木ずり下地の脱落

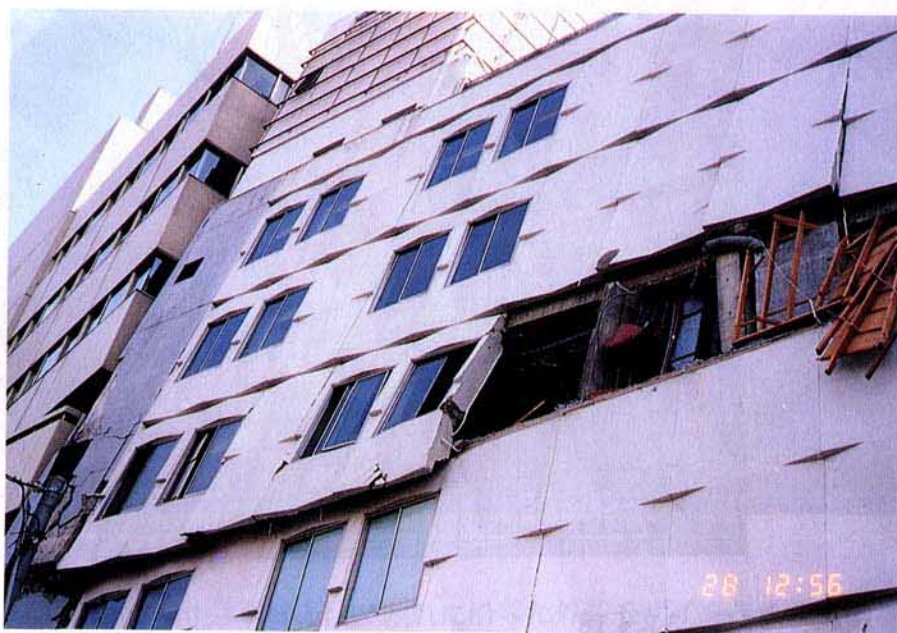
PCカーテンウォールの被害として、RC構造体の層崩壊に伴うPCカーテンウォールの脱落があった。ファスナーが可動であったか否かは不明である。可動であったとしても構造体の層崩壊に伴う脱落は防止できない。一方、PCカーテンウォールのパネル隅に損傷のある建物があった。パネル隅は明らかにファスナーの外側であり、可動ファスナーにより層間変位に追従した結果、パネル同士がせりあってパネル隅に損傷が生じたものと見られる。調査した範囲では、構造体の全体崩壊、層崩壊の場合を除けば、PCカーテンウォールの脱落被害は非常に少なかった。なお、PCカーテンウォールは建設省告示第109号で「上部又は下部の支持構造部分において可動とすること」とされている。

写真 3.2.4.20
PCカーテンウォールの脱落, 建物は層崩壊している
