神戸市教育委員会

**阪神・淡路大震災被災学校園復旧・復興記録集**

## 第2章 建替各学校園の改築内容

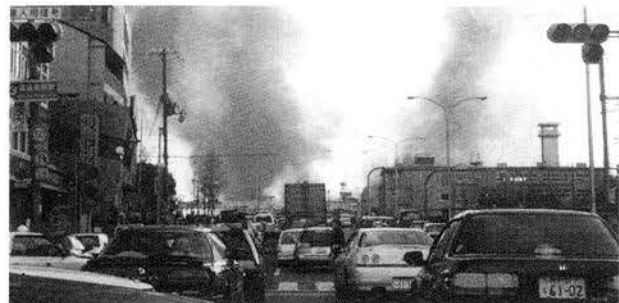
地震直後から市内各地で火災が発生し、幹線道路は大渋滞となった（1月17日 長田区付近）

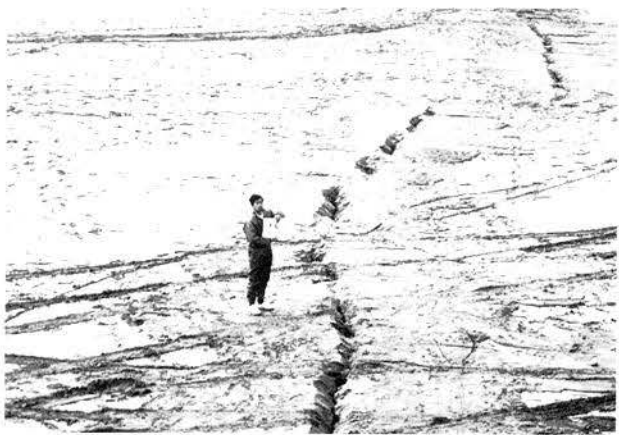
液状化現象が起こったグラウンド（港島小・中央区）

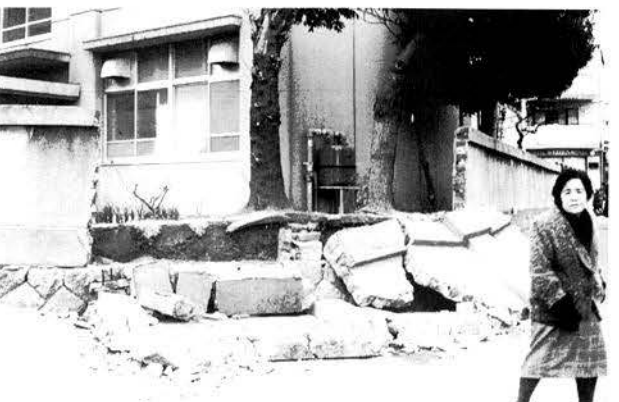
大きく崩れた塀（魚崎小・東灘区）

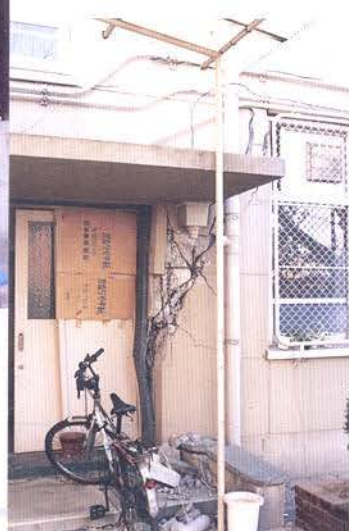
- 【校 舎】管理棟／柱せん断破壊・基礎損傷 半壊 → 建替  
 本 館／外壁クラック → 補修  
 【プール】プールクラック → 補修

校舎出入口横柱せん断
