6. 神戸市灘区の被害状況

6. 1 概 要

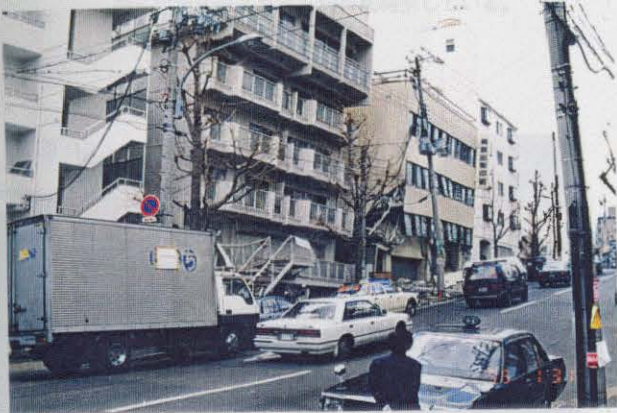
写真-6.2.2 城内通1丁目のビルの損害状況(図-6.2.4の②)
中央の2つのビルは1階部分が倒壊している。
両ビルともに1階部分が駐車場となり、建築時期も
昭和56年以前である。左右のビルは新しいため健全。

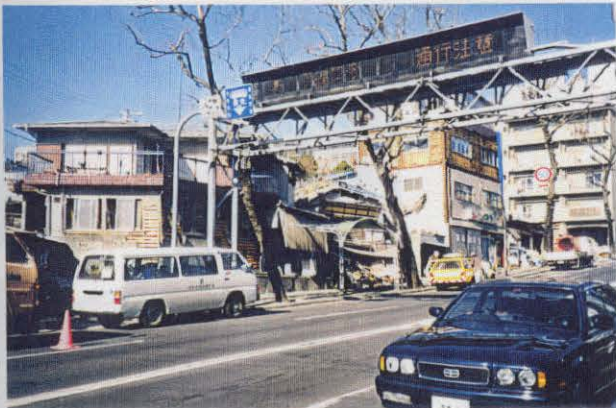
写真-6.2.3 寺口町東部の家屋の被害状況(図-6.2.4の③)
石屋川沿いの沖積層分布域に位置し、古い木造家屋
は半壊~全壊状態である。

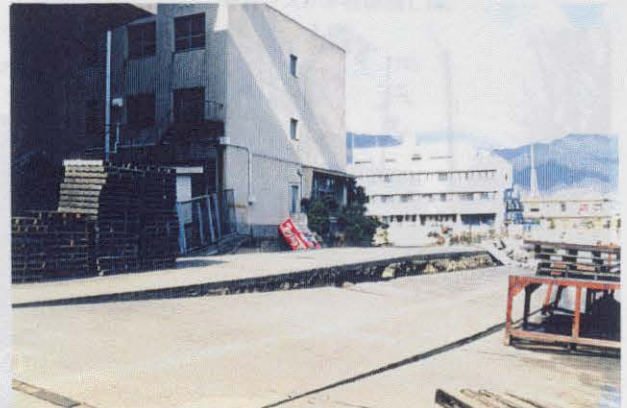
写真-6.2.7 摩耶埠頭内の道路および建物(図-6.2.4の⑦)
道路は非常に大きな段差が発生しているが、建物の
被害はそれに比べると軽微である。

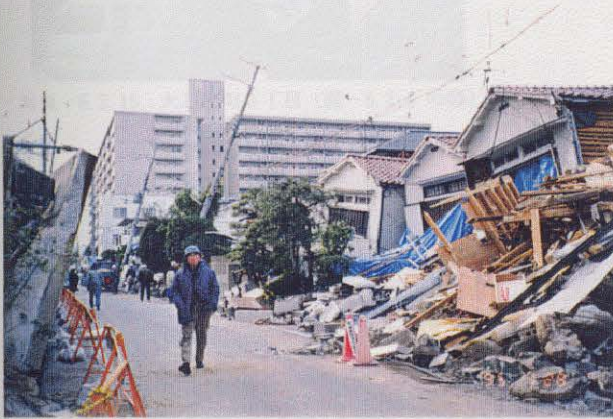
写真-6.2.9 高徳2丁目 (図-6.2.4 の㉖)
木造家屋は全壊状態である。

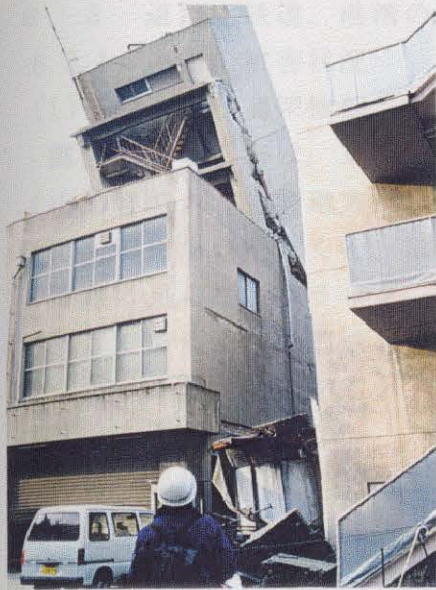
写真-6.2.15 大石東町3丁目(図-6.2.4の⑮)
大丸澆配送センター。
背後のビルが倒壊している。

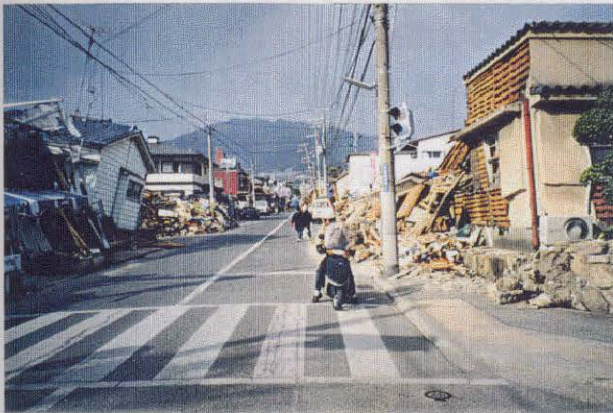
写真-6.2.16 六甲町2~3丁目(図-6.2.4の㉑)
木造家屋の倒壊が顕著である。

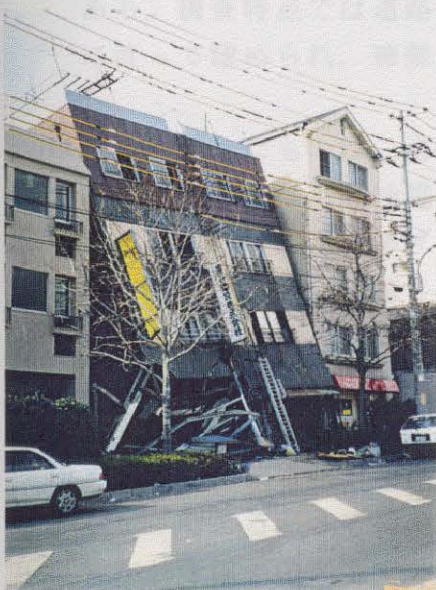
写真-6.2.17 千旦通り3丁目(図-6.2.4の㉓)
S構造4Fのビル。
倒壊している。

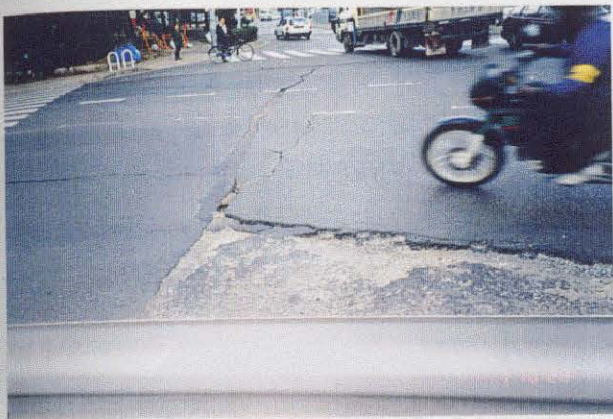
写真-6.3.1
石屋川堤防上の道路の段差(図-6.3.3の①)
石屋川堤防上の道路はクラック、段差が多数発生している。

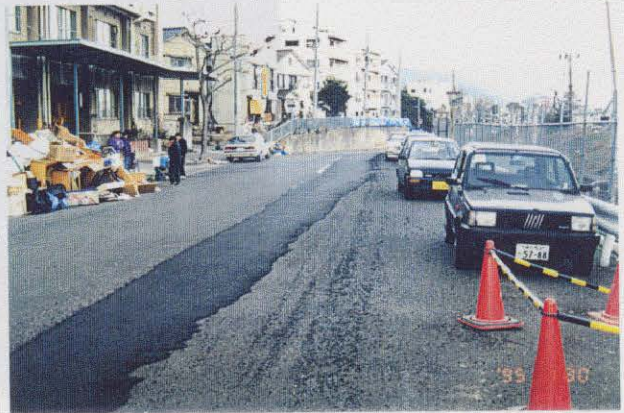
写真-6.3.4
灘北通7丁目のJ R沿いの道路補修跡(図-6.3.3の④)
道路センターに幅1.0~1.5m程度の補修跡が約100mの区間に渡って認められ、J R側の擁壁が変位し、道路センターに段差が発生したものと推定される。

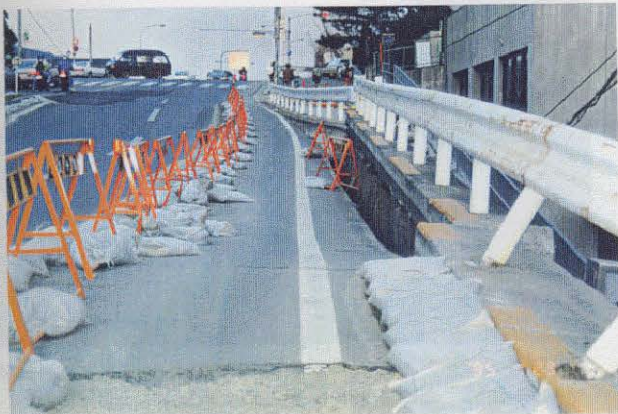
写真-6.3.2
山手幹線と石屋川との交差点部の擁壁の傾斜(図-6.3.3の②)
路肩部が沈下し、擁壁天端との隙間は30cmに達している。道路にも補修跡が認められる。

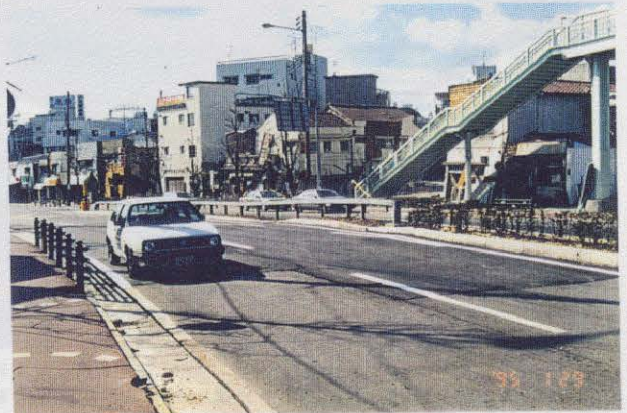
写真-6.3.5
国道2号線西灘交差点付近の道路補修跡(図-6.3.3の⑤)
中央分離帯が沈下しており、道路が液状化により沈下したものと推定される。

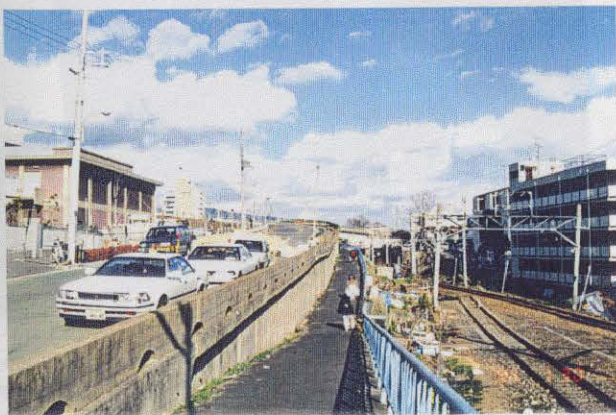
JR横断橋（灘橋）は、特に損傷は認められなかったが、南口からの進入路の擁壁が傾斜し、クラック、継ぎ目のズレが多く発生している。なお、調査時点では同橋部は危険な状態のため、全面通行止めであった。

写真-6.3.3
J R横断橋(灘橋)の南口進入路(図-6.3.3の③)
擁壁が傾斜し、クラック、継ぎ目のズレが多数発生している。道路面は波打っている。(調査時点は完全に通行止め)

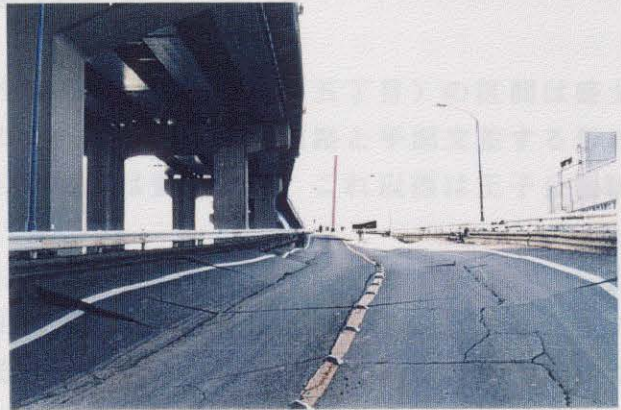
摩耶大橋は第2摩耶大橋の北側に平行して架かる斜張橋で、1966年（S41）に完成している。摩耶大橋は斜張橋の主塔が被害を受け北側へ傾き、桁もずれている。また、摩耶埠頭からのアプローチ部には大きな陥没や不陸が生じている（写真-6.3.10）。

写真-6.3.10 摩耶大橋アプローチ部の被害状況(図-6.3.3の⑩)
大きな陥没や不陸が生じている。正面の主塔は北側へ傾いている。

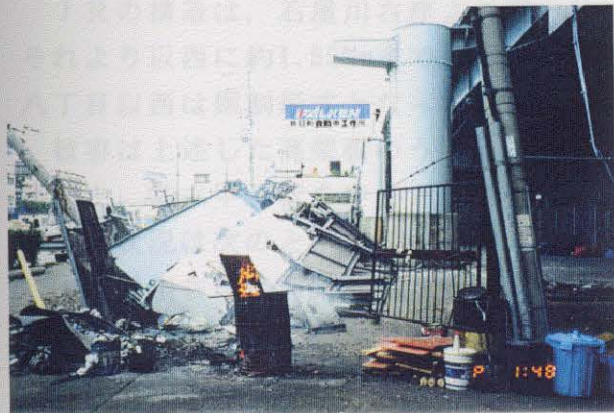
写真-6.3.8 非常駐車帯拡幅部の落橋(図-6.3.3の⑧)
(阪神高速3号神戸線摩耶ランプ西500m)

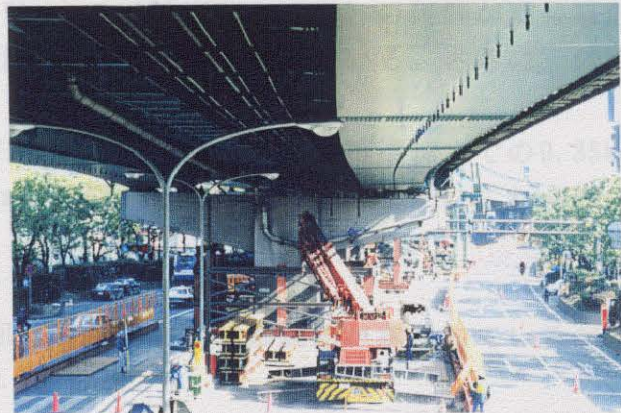
写真-6.3.11 阪神高速3号神戸線 新在家南町1-2(図-6.3.3の⑪)
歩道橋上より見た神269橋脚の踏座。
右側の踏座は隙間が開いている。排水管がぐい違っているのがわかり、桁は北側へ30cm程度ずれている。

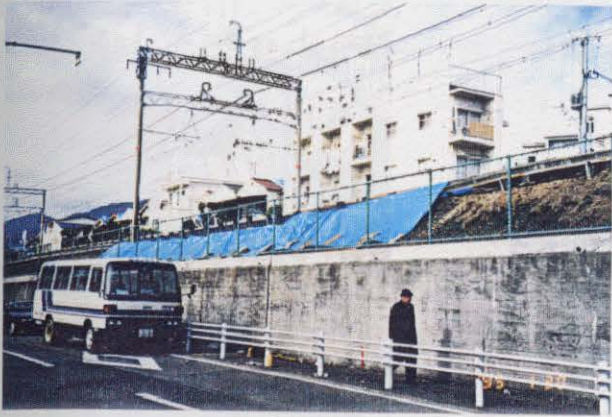
写真-6.3.13 阪急電鉄盛土法面の小崩壊（図-6.3.6の①）
 楠丘町一丁目付近
 線路脇の盛土法面部が約20mに渡って小崩壊をしている。

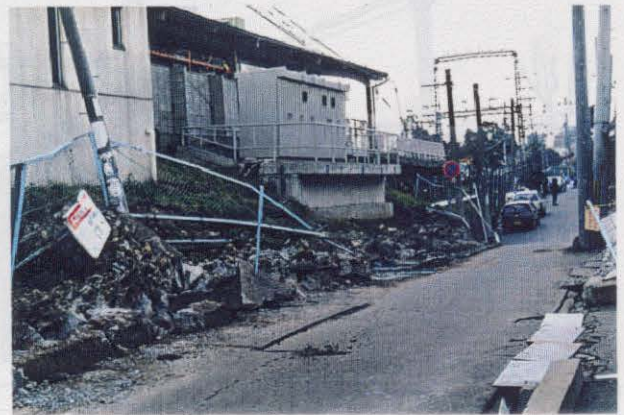
写真-6.3.18 阪神灘駅北側盛土の小崩壊（図-6.3.6の⑥）

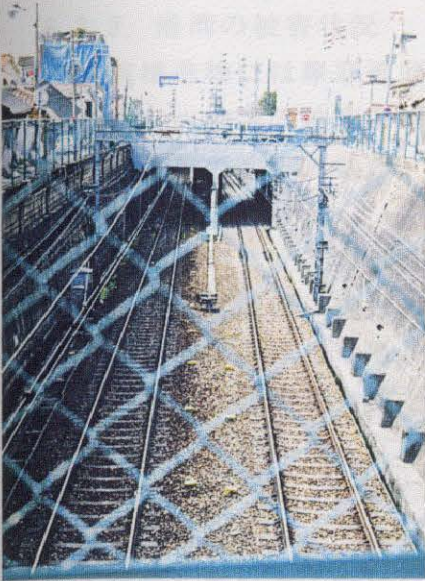
写真-6.3.19 阪神掘削部の状況(図-6.3.6の⑦)
岩屋北町三丁目
掘削部には異状が認められない。

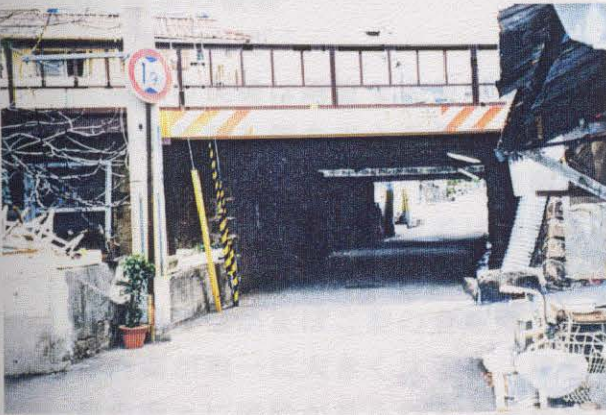
写真-6.3.20 阪急橋梁の状況(図-6.3.6の⑧)
福住町三丁目付近 健全

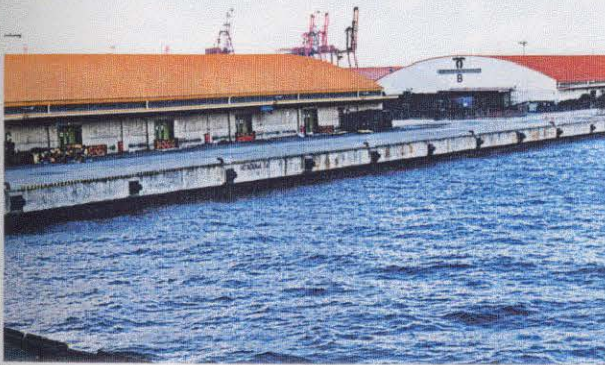
写真-6.3.26 第一突堤西側の耐震岸壁(図-6.3.8の②)
目地部のズレがみられる程度で、機能には問題がない。
背後のかまぼこ型の倉庫は0.7m程度沈下しており、B棟との間はアプローチ盛土が成されている。

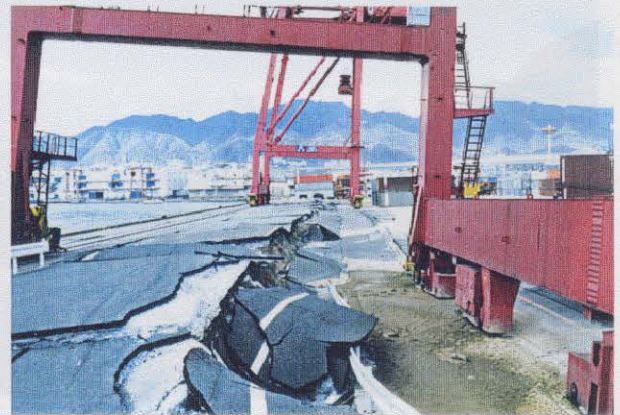
写真-6.3.29 コンテナターミナル西側岸壁(図-6.3.8の⑤)
ガントリークレーンの内側の不等沈下の状況

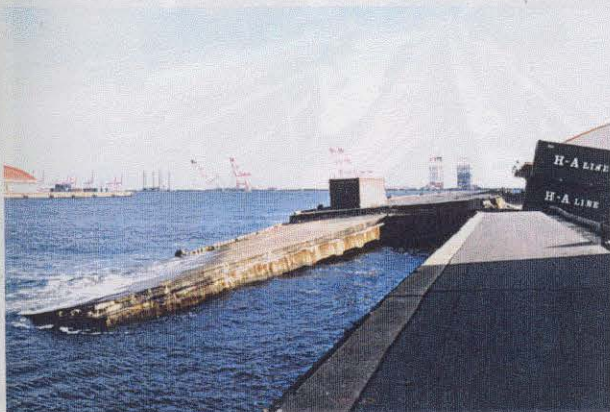
写真-6.3.27 第一突堤東側の岸壁被害状況(図-6.3.8の③)
栈橋の棚部分が海中に没している。
コンテナ奥の倉庫と岸壁の間には1m程度の段差が生じている。

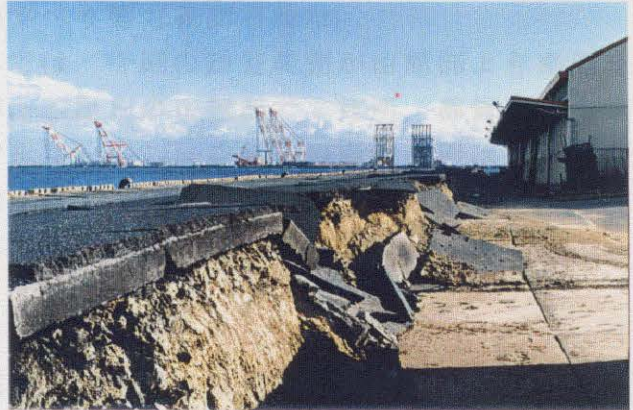
写真-6.3.35 摩耶埠頭 第一埠頭東側岸壁(図-6.3.8の⑪)
エプロン部と倉庫の間に見られる段差。
1m程度。

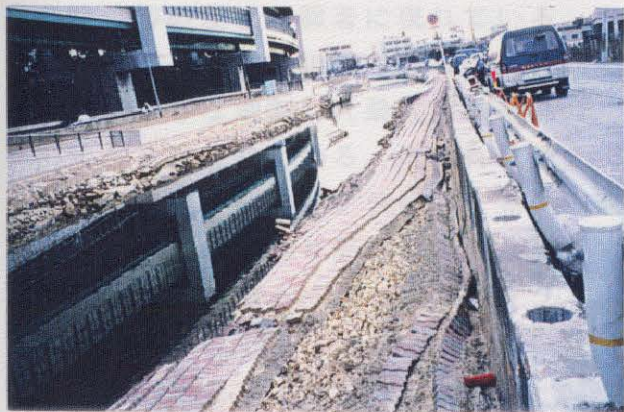
神戸製鋼所北側の運河は埋立て前の海岸線に位置する。運河護岸は擁壁式のものであるが、その前面（運河側）に傾斜堤を持つ親水性護岸と遊歩道をちょうど建設中である（大半は完成していた）。この遊歩道の護岸にすべり出し、沈下、き裂が生じ、全面的な補修が必要とされる（写真-6.3.33）。

写真-6.3.33 運河の親水性護岸の崩壊状況(図-6.3.8の⑨)
ブロック部は遊歩道となっていた。
左の高架道路はハーバーライン。

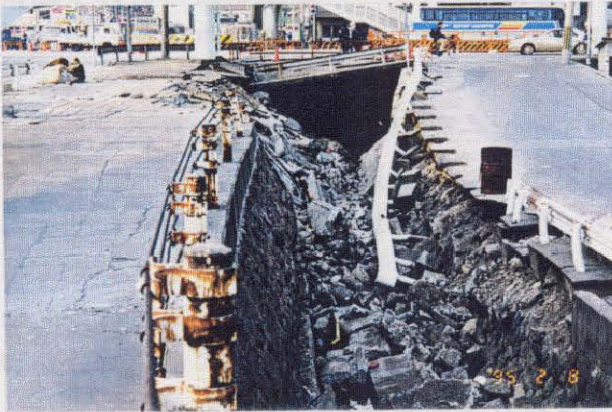
J R線から河口に到るまでの区間では、護岸に相当する石積みの倒壊、はらみ出しが著しく、護岸背面地盤の沈下・陥没等も広域に渡って発生している。特に、国道43号付近では写真-6.4.6に示すように護岸の倒壊に伴って落橋しており、河口部にあたる橋に関しても損傷が著しい状況にある。河口部付近においては広域的な沈下、陥没等も多く発生しており、液状化の影響も受けているものと推定される。

写真-6.4.6
観音寺川・国道43号南側(図-6.4.3の⑥)
左岸側40m, 右岸側が20mに渡って護岸が倒壊しており、橋は落橋する。なお、右岸側護岸倒壊部下流20m間にはらみ出している。
また、護岸周辺部は全体に沈下(20cm程度?)している。

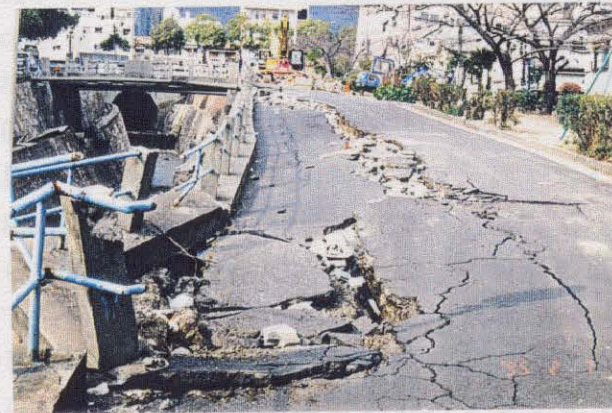
阪急電車より河口に到る区間において、護岸としての石積みの倒壊、はらみ出しが頻発しており、他の河川と比較して最も被害が多く現れている。写真-6.4.7は阪急電車とJ R線のほぼ中間地点付近で認められた比較的規模の大きな護岸の破損状況で、石積みが倒壊するとともに両岸部の道路中央付近まで崩壊が及んでいる。

写真-6.4.7
西郷川・岸地通5丁目付近(図-6.4.3の⑦)
左岸側の石積み護岸の一部が倒壊するとともに、兩岸部の道路中央部にまで崩壊(すべり)が及び、最大30cm程度で路面が陥没する。陥没は約50m区間で生じており、護岸は全般的にはらみ出している。

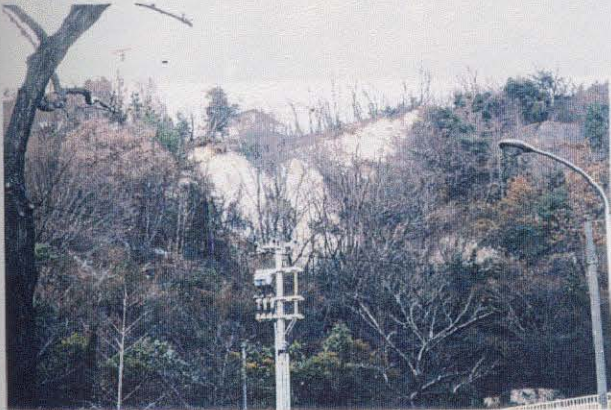
鶴甲5丁目の老人ホームの東側斜面では、図-6.4.4 (崩壊②) に示すように、幅70m、長さ100mにわたり地すべりを起こしている(写真-6.4.11, 6.4.12)。斜面上部で大きな変状が見られることが特徴である。図-6.4.6の断面図に示すとおり、斜面の傾斜は40°程度と急である。この地区は地質的に見ると大月断層に近接した地域で、岩盤が破碎され、軟質化している地域である。この地すべりは軟質化した花崗岩が地震動により水平方向に引っ張られて形成されたものである。テンションクラックは老人ホームの建物側に延びており、今後拡大する可能性は高い。特に降雨期には注意が必要である。このような緩速の地すべりが見られたのは、この斜面だけである。

タイプ②の崩壊は鶴甲5丁目の斜面であり、大月断層の近くにある。この斜面は断層の近傍にあり、地盤の破碎が進んでおり、潜在的なすべり面があったことが予想される。このタイプの崩壊は、このような地質的素因を持つ斜面が大きな水平震動で発生したものと考えられる。

写真-6.4.11 鶴甲会館背面斜面の崩壊状況(図-6.4.9の③)
軟質の花崗岩が地すべりを起こしている。

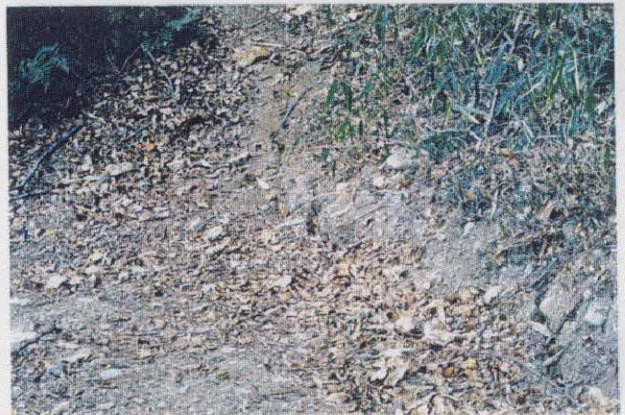
写真-6.4.15 篠原伯母野山の山中(図-6.4.9の⑦)
弱い地割れが見られる。谷側(左側)が10cm
程度沈下している。

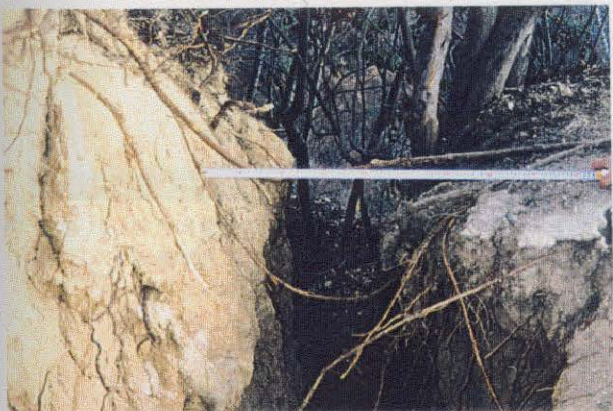
写真-6.4.12 写真-6.4.11の上部の状況(図-6.4.9の④)
テンションクラックが多く見られ, 変状も大きい。

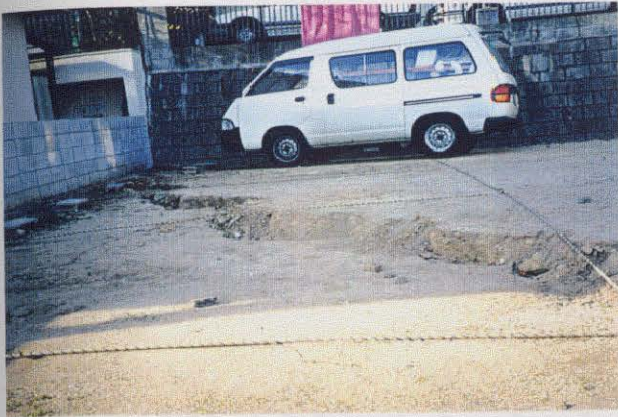
写真-6.4.16 長峰台1丁目宅地の変状(図-6.4.9の⑧)
谷側が数10cm沈下している。

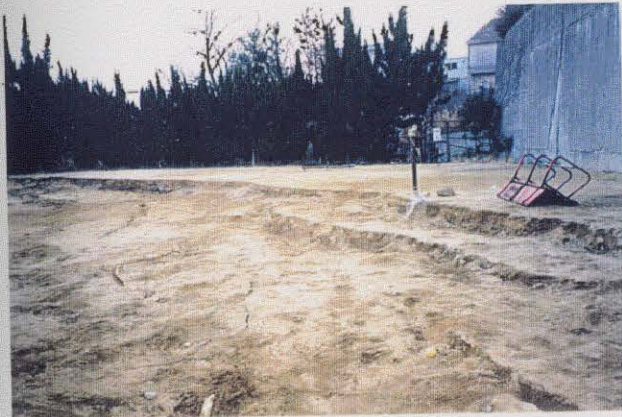
写真-6.4.17 土山町のテニスコートの変状(図-6.4.9の⑨)
谷側が1m沈下している。
