5. 3. 情報関連施設

5.4 ライフライン

5.5 地下構造物・トンネルとダム・土堰堤

5.6 橋梁

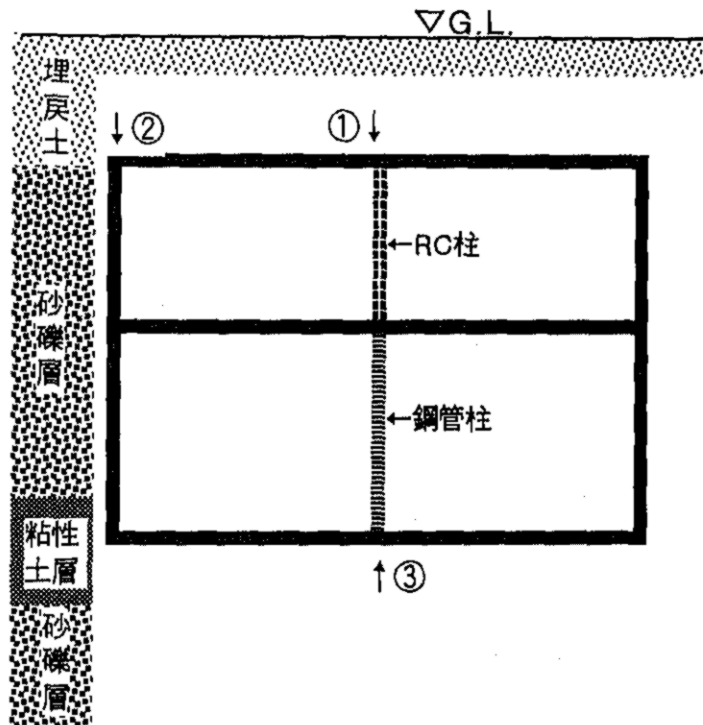
図5.5.1-2 構造解析モデル

構造に関しては被害を受けた駅での標準的な断面を仮定した（図5.5.1-2参照）。なお軌道軸方向には上下各1本の中柱を含む基本構造を取り出し、壁とスラブの有効幅は中柱間隔距離をとった。

地震応答解析は水平動と上下動を入力するもので、2次元の線形解析とした。ただし、地盤の非線形性については、等価線形化法により考慮している。

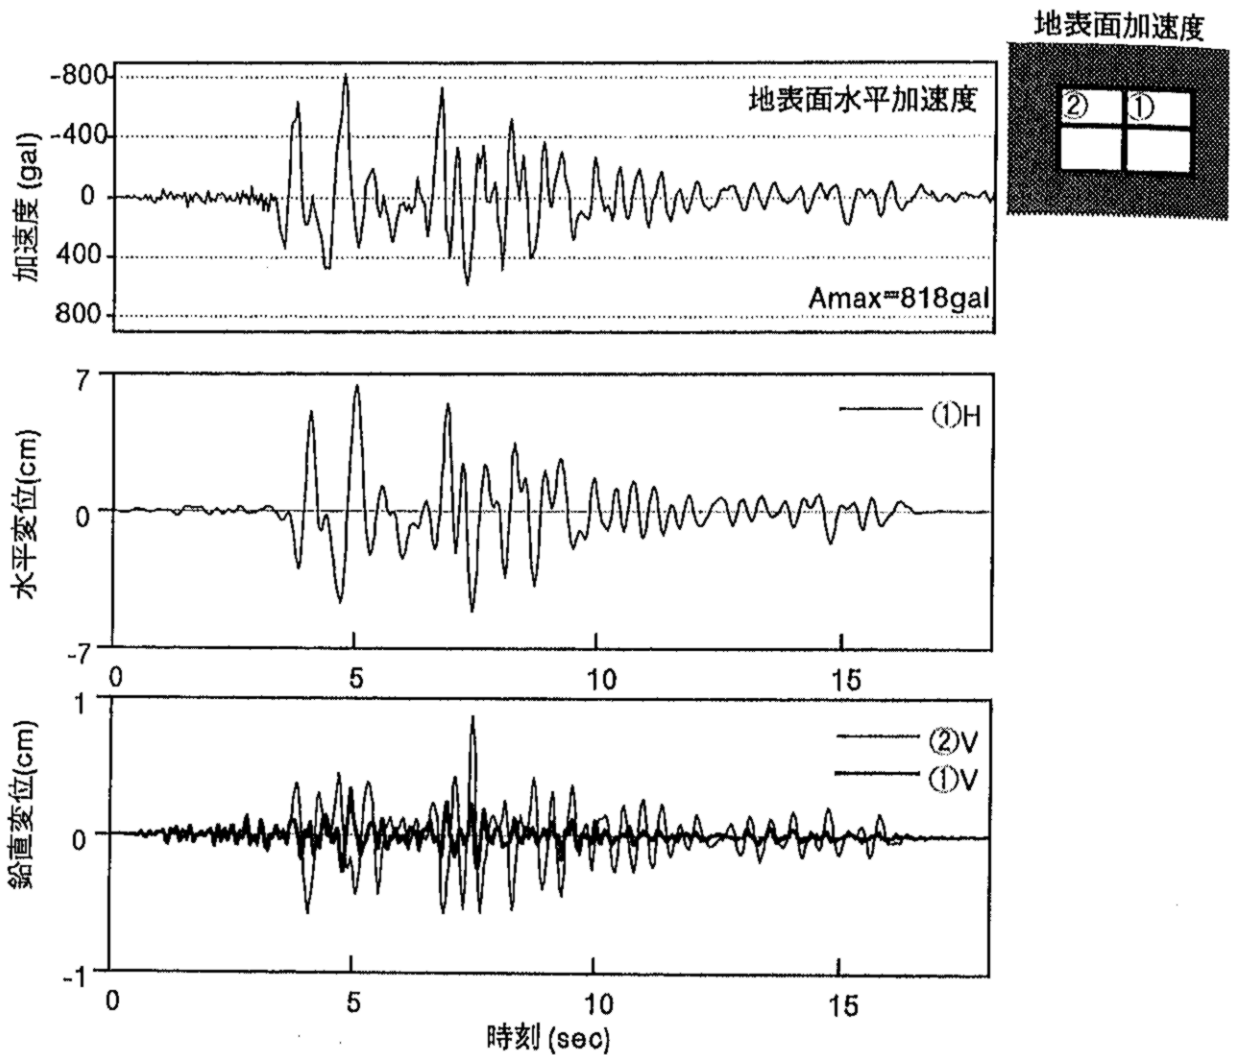
図5.5.1-3 変位波形

図5.5.1-3に、構造物下端③に対する最上部①②の水平および上下方向の相対変位を示す。最大水平相対変位量は後述する回転の影響を除くと5.6cmであり、この区間の平均的なせん断ひずみは 5×10^{-3} とかなり大きなひずみが発生したことが推定できる。鉛直変位は、中央部①より端部②の方が大きく、地震の上下動によるもののほか水平動に伴う構造物の回転の影響が現れたことがわかる。

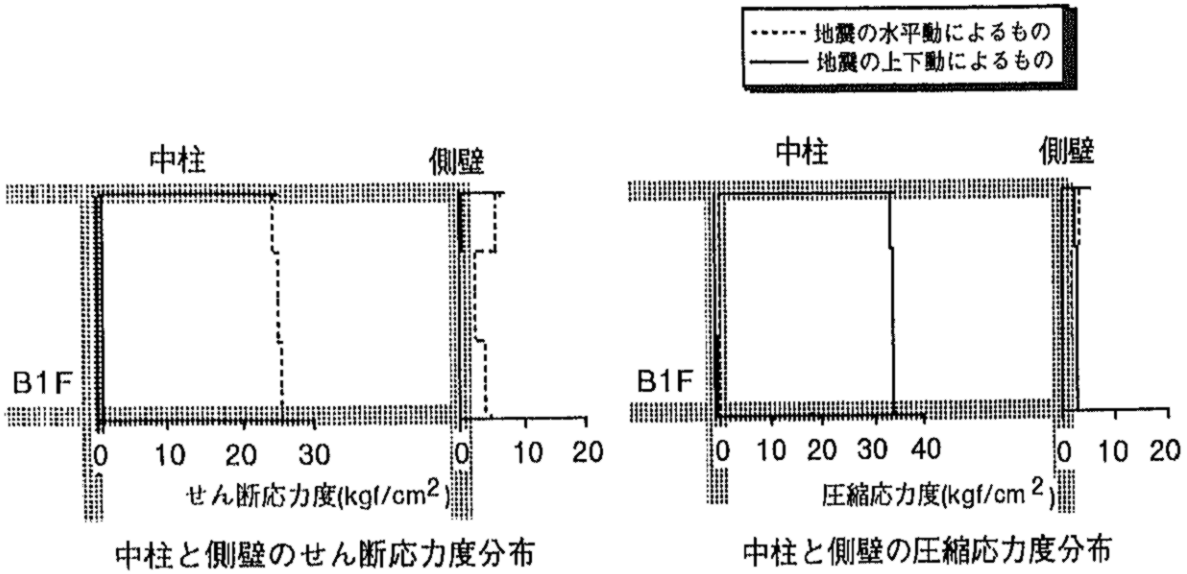
図 5.5.1-4 水平・鉛直動による応力度

地震による増加分だけで中柱には強度を越えるせん断応力度が発生しており、このため中柱に破壊が生じたと推定できる。また、中柱のせん断応力は地震の水平動によって生じており（図5.5.1-4参照）、上下動に伴う軸応力度は軸圧縮強度を越えていない。すなわち、今回発生した中柱の破壊には、上下動による軸力より水平動によるせん断力が大きく影響したと考えられる。

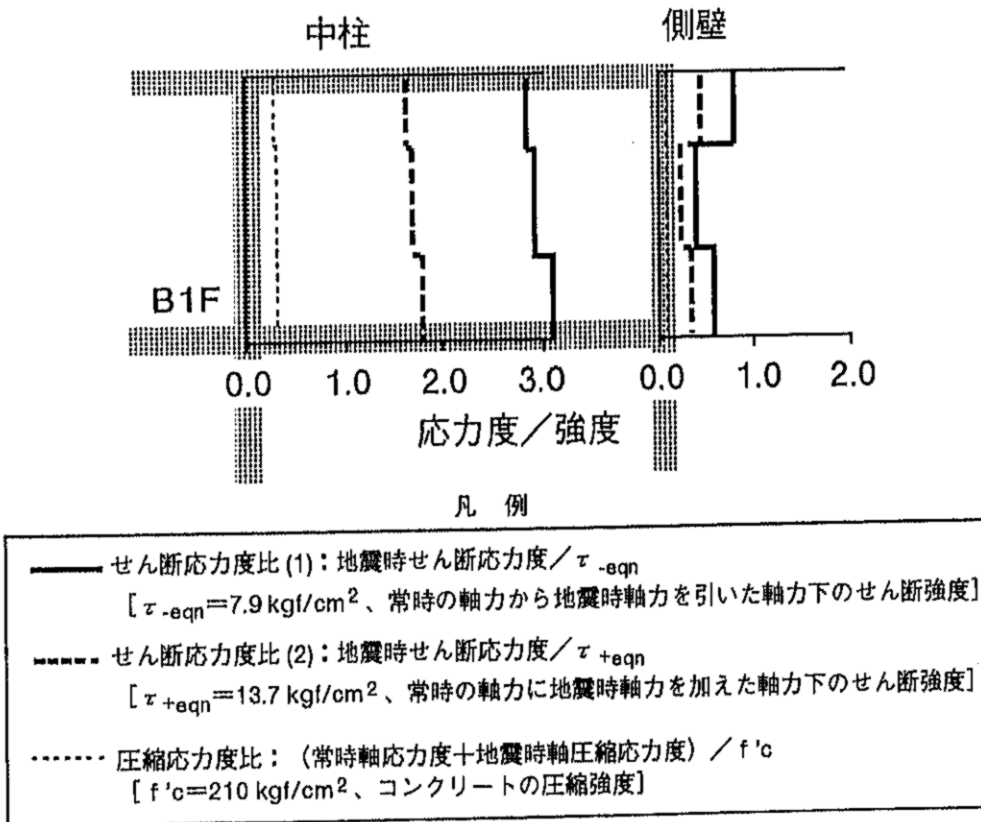
図5.5.1-5 強度に対する応力度比

ただし、今回の解析は線形解析であり、ひびわれが発生した後の応力の再配分の影響は考慮されておらず、その点については今後詳細な検討が必要である。なお、本検討では鉄筋コンクリートのせん断強度の設定は、現行の土木学会の基準5.5.1-4)にしたがって計算し、コンクリートのせん断応力度に換算して求めている。

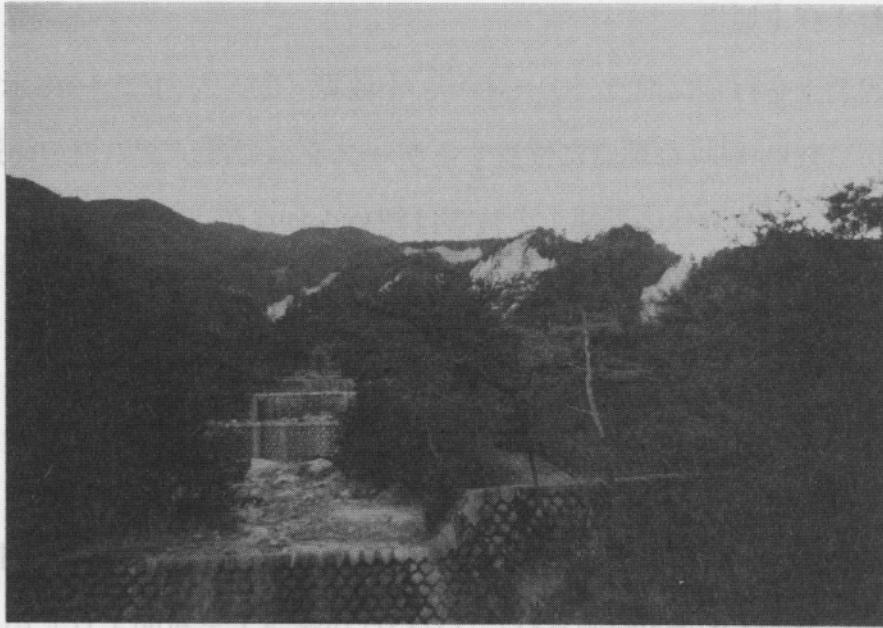
写真5.5.3-1 砂防ダム
 Photo5.5.3-1 Debris barrier

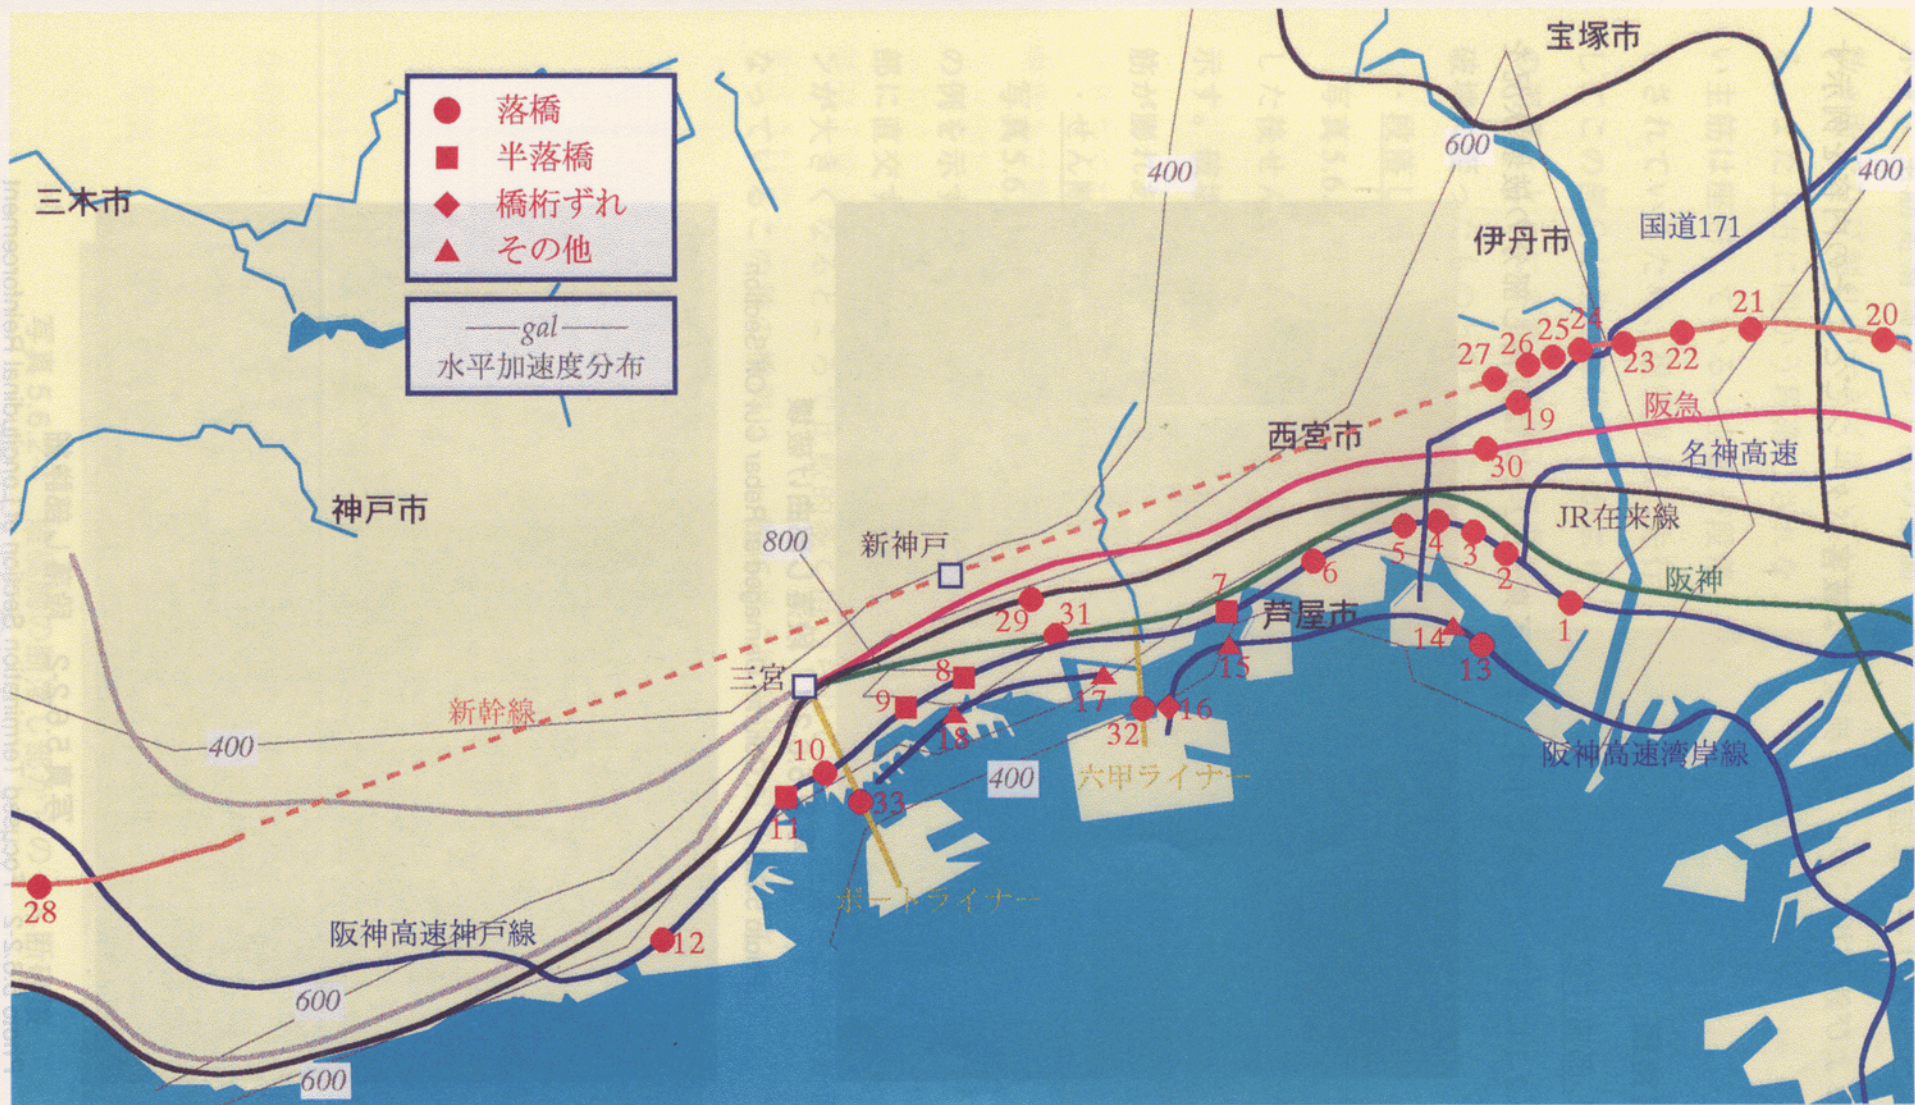
図5.6.1-1 橋梁の主要被害

表5.6.1-1に代表的な被害の一覧を、また図5.6.1-1にはそれらの位置を示す。被害は主耐震要素である橋脚の破壊によってもたらされたもの、基礎・地盤の変状により橋脚の傾斜移動によっているもの、沓座部の破壊によっているもの、上部工構造要素の破断したものに大別できる。

第1の橋脚破壊は最も多くみられた被害である。鉄筋コンクリート橋脚については、大きな水平地震動が作用する中で帯筋量が少ないことと構造細目が不十分であったために脆性的に壊れたケースが多くみられた。またラーメン高架橋の場合には、剛性の高いアバット式橋脚や2層ラーメン橋脚に被害の集中する傾向がみられた。一方鋼性橋脚でも全体座屈破壊したものや、柱中央部で局部座屈したもの、柱脚または柱頭部で脆性的に引きちぎられたものがあった。鋼製橋脚と鉄筋コンクリート橋脚が混在して用いられる連続橋の場合には、剛性が高いか、比較的脆い鉄筋コンクリート橋脚に被害の集中する傾向があった。

第3は沓座取り付け部またはアンカー部コンクリートの破壊により、橋軸方向または橋軸直角方向に桁ずれを起こしているもので、桁と桁の衝突と離れにより伸縮装置や落橋防止装置にまで被害の及んでいるケースがあった。
