## 5. 被害調査結果

### 5. 1 地盤

#### 5.1.1 液状化

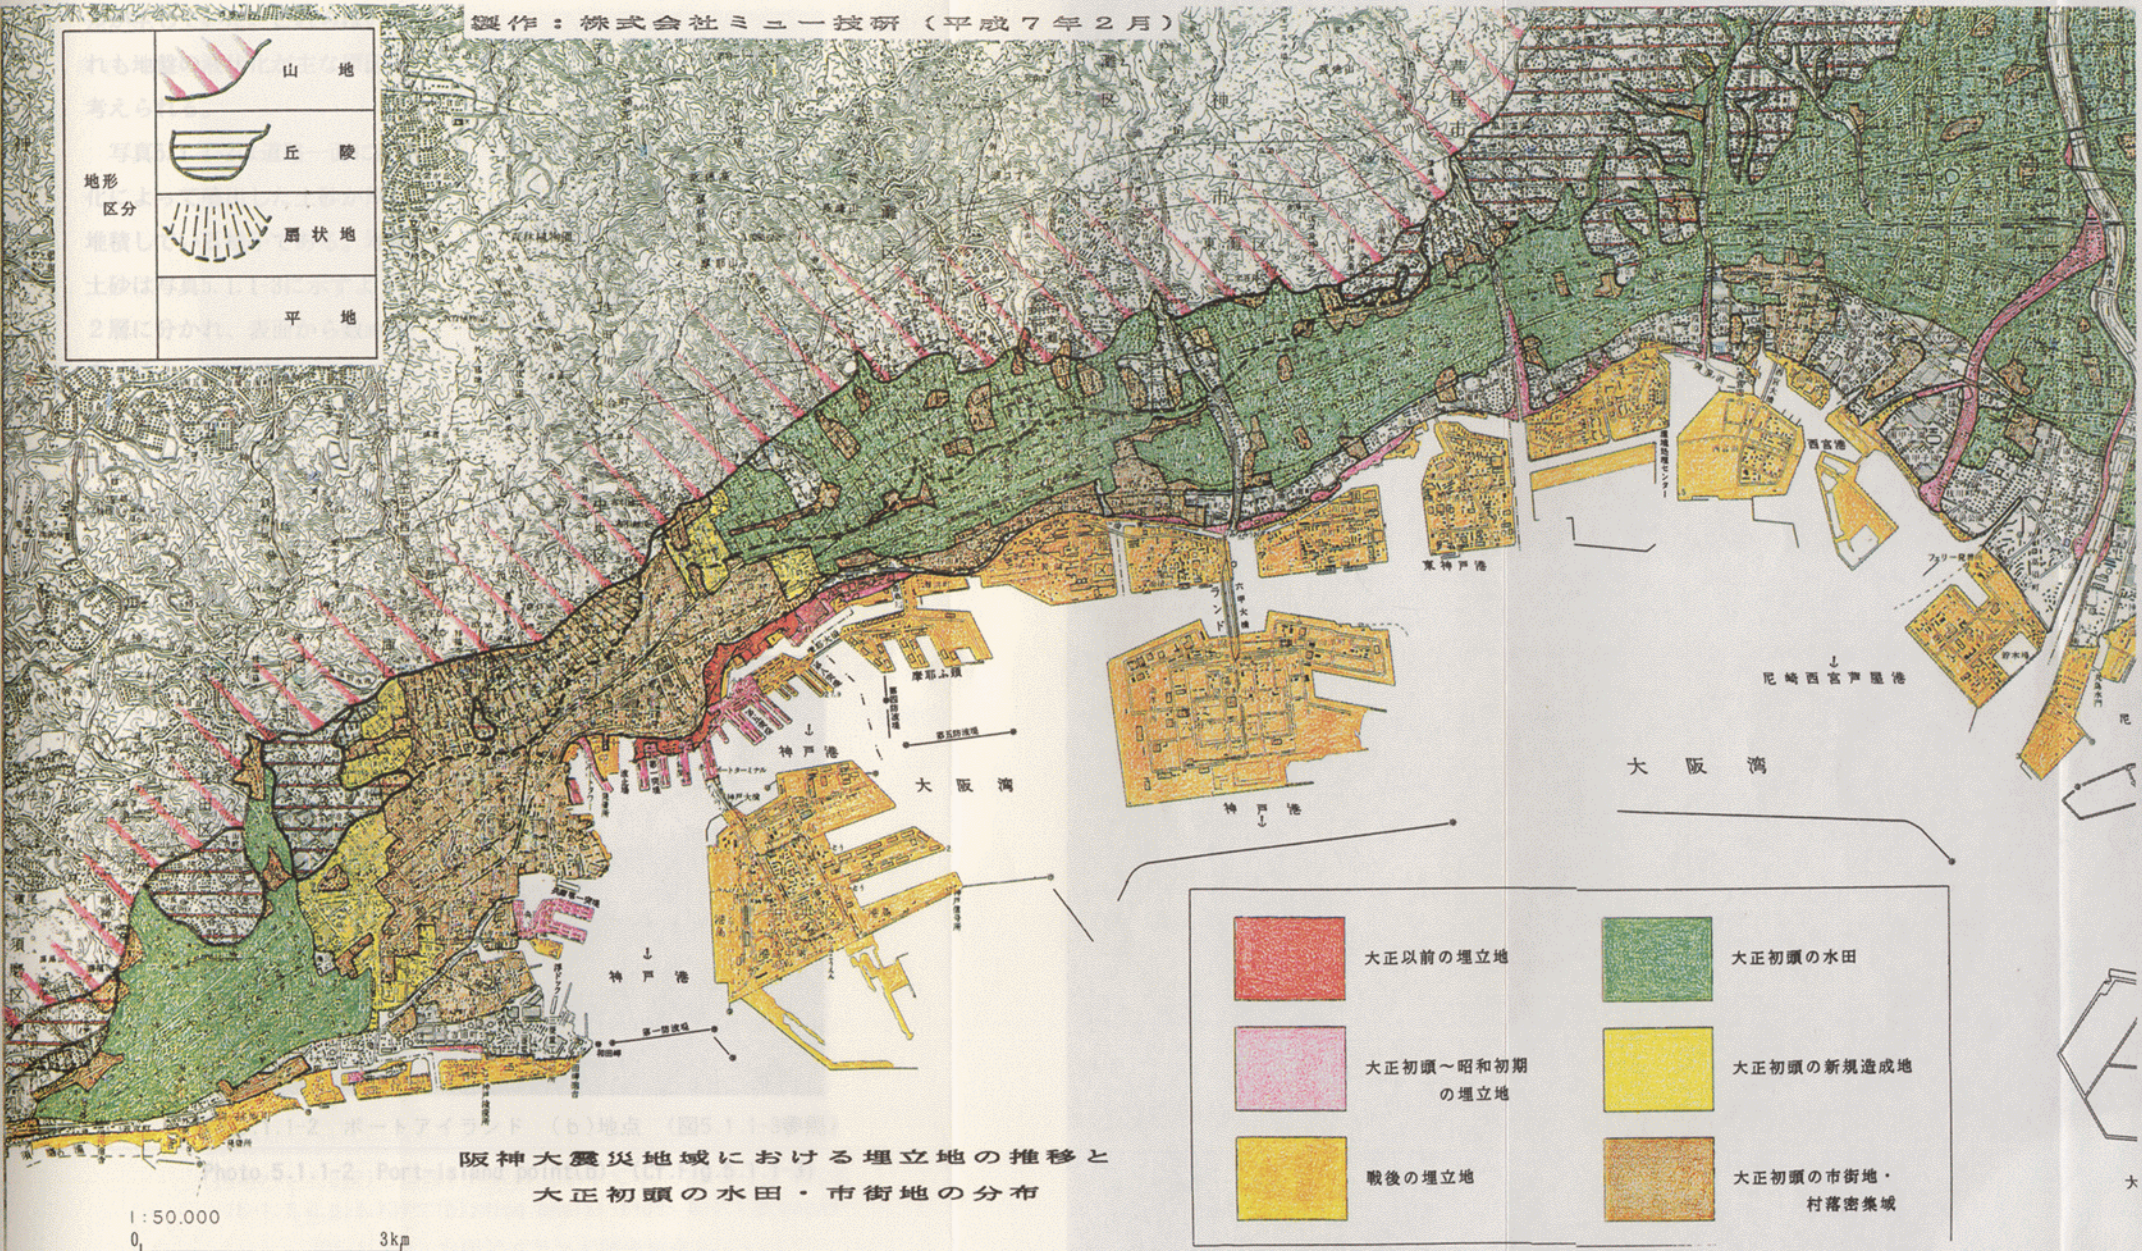
阪神大震災地域における埋立地の推移と  
大正初頭の水田・市街地の分布

図5. 1. 1-2は大正3年、昭和23、28年、平成4、6年に国土地理院(旧地理調査所)から発行された5万分の1の地形図を比較することによって、陸地部分の増加を埋立地の変遷として整理したものである((株)ミュー技研、藤田氏提供)。以前から埋立地は液状化の影響を受けやすいと言われてきたが、今回の地震でも図5. 1. 1-1の噴砂分布と図5. 1. 1-2の埋立地の分布はかなり重なり合うものとなっている。

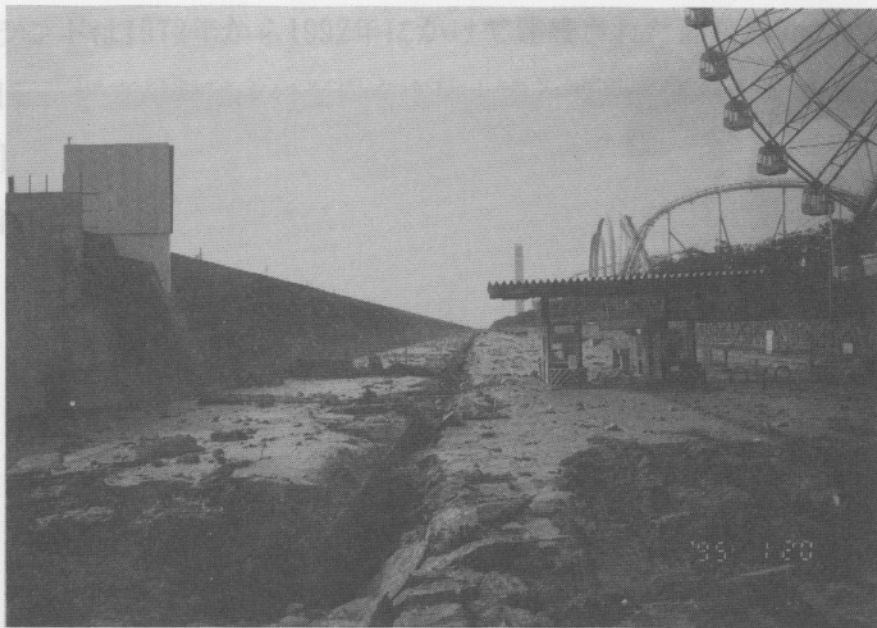
写真5.1.1-2 ポートアイランド (b)地点 (図5.1.1-3参照)

写真5.1.1-2は道路一面に液状化によって噴出した土砂が厚く堆積している様子である。堆積土砂は写真5.1.1-3に示すように2層に分かれ、表面から数mm程度は粘土、その下は砂である。液状化によって噴出した懸濁土砂が堆積するとき分離したものと思われる。

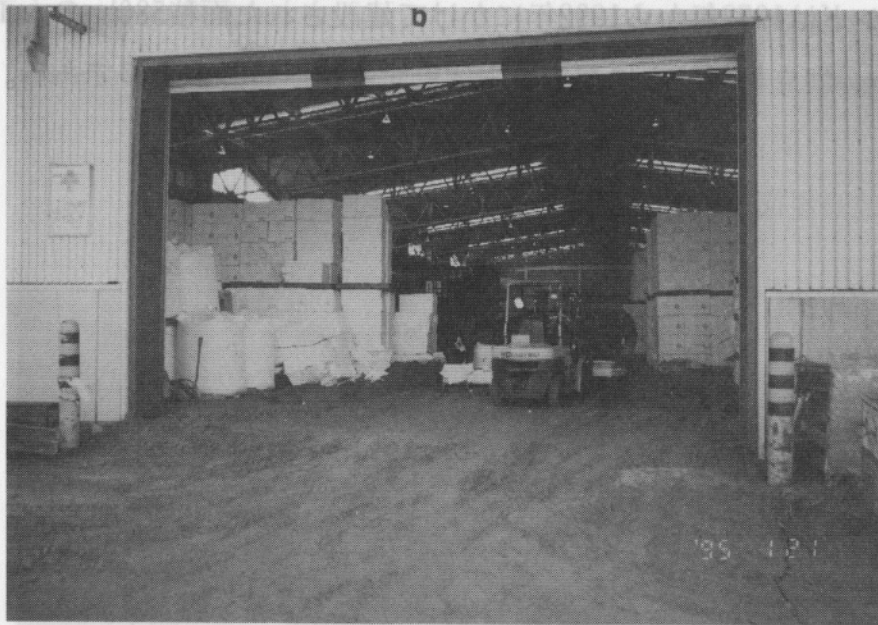
写真5.1.1-6 六甲アイランド (c)地点 (図5.1.1-4参照)  
Photo.5.1.1-6 Rokko-Island point(c) (Cf.Fig.5.1.1-4)

写真5.1.1-6は、液状化による噴砂が道路面だけでなく建物内の床面にも噴出してきた例である。

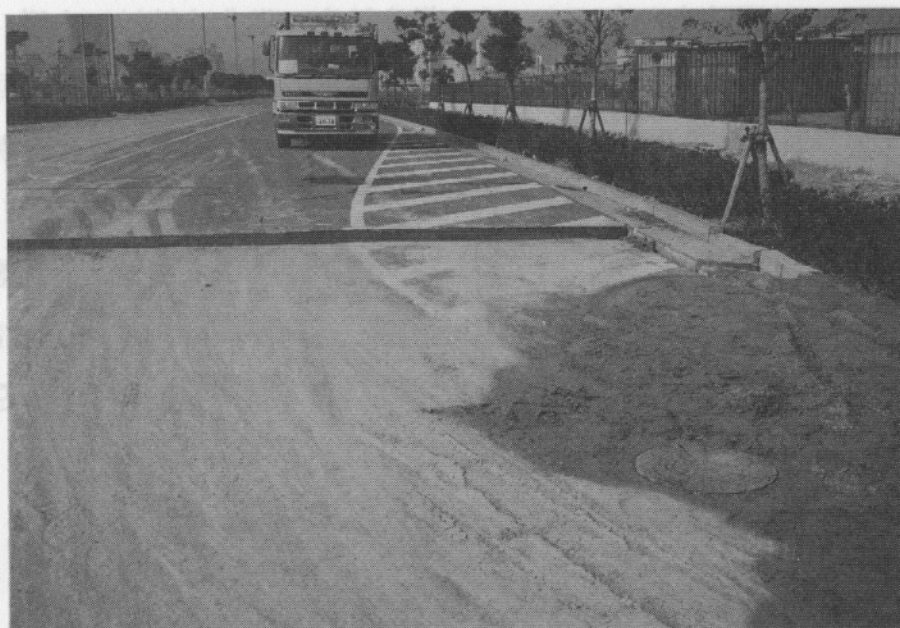
写真5.1.1-7 六甲アイランド (d)地点 (図5.1.1-4参照)  
 Photo.5.1.1-7 Rokko-Island point(d) (Cf.Fig.5.1.1-4)

写真5.1.1-7は道路面の噴砂が非常に多い箇所とほとんどない箇所との境界を示したものである。この境界部には約10cmの段差が生じていたが、なぜこのような境界が明確にできたのかは不明である。これも今後の調査が必要であろう。

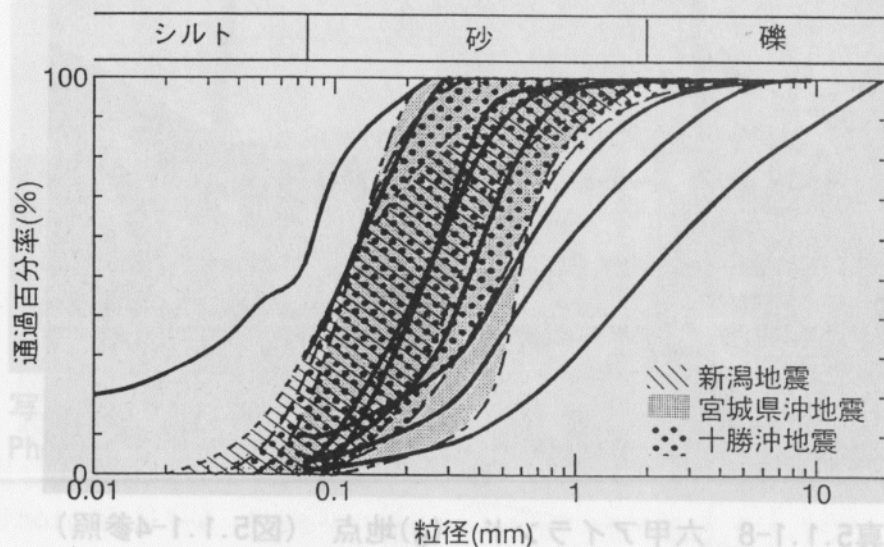
図5.1.1-5 液状化による噴砂の粒度分布 [参考文献5.1.1-2に加筆]

図5.1.1-5に今回現地採取した8カ所の砂の粒度分布を示す。この中にはポートアイランド、六甲アイランド以外の砂も含まれている。図中には過去の地震で液状化したとされる砂の粒度分布も併せて示しているが[参考文献 5.1.1-2]、それらに比べて今回の砂はレキ分からシルト分までかなり広範囲に分布していることが明らかである。これは今回の被災地が明治以降営々と埋立てが進められてきた場所で

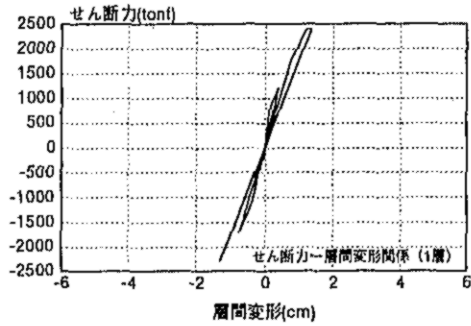
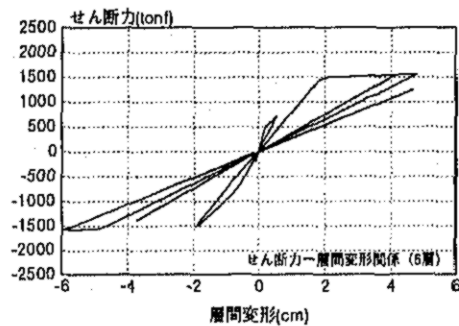
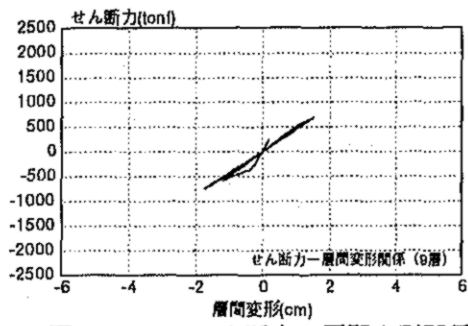
図5.2.1-13 せん断力一層間変形関係  
Fig. 5.2.1-13 Relationships between Shear Force and Story Drift

図5.2.1-13に、応答層せん断力と層間変形との関係を示す。中層部が低層部や高層部と比較して損傷が進んでいることがわかる。この解析モデルでは5層部の損傷が最も大きい。この位置は設計せん断力に比べ保有水平耐力が相対的に最も小さい4層の1つ上の層にあたる。旧耐震で設計された建物は一般に柱降伏型になりやすく、かつ柱の靱性能も小さい。したがって、先に層降伏した中間の1つの層に塑性変形が集中しやすく、結果的にはその層で脆性的に層崩壊すると考えられる。図5.2.1-11から推定すると、層崩壊した時刻は揺れ始めから極めて早い時期（数回の繰り返し振動）であったと推定される。

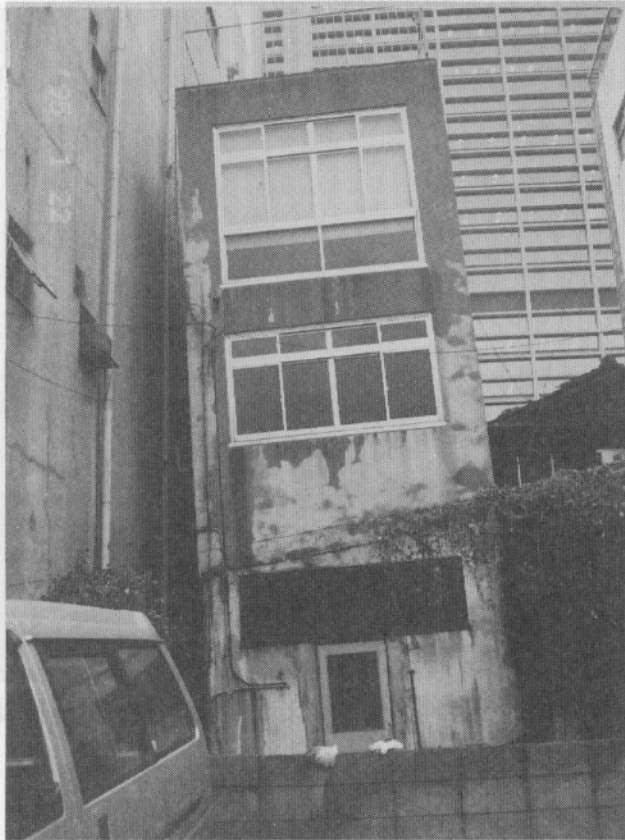
海岸付近の埋立地では、地盤の液状化の痕跡や液状化によって建物全体が傾斜したと推測される低層建物が散見される（写真5.2.5-3参照）。

写真5.2.5-3 液状化によって傾斜した建物

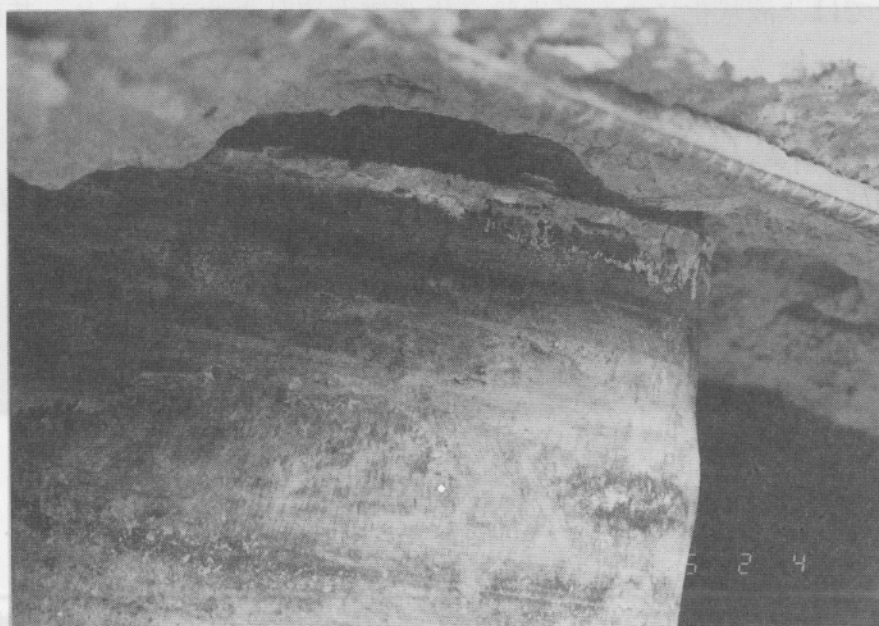
写真5.2.5-5 液状化に起因する地盤の側方流動によって基礎スラブから杭頭が離れた鋼管杭

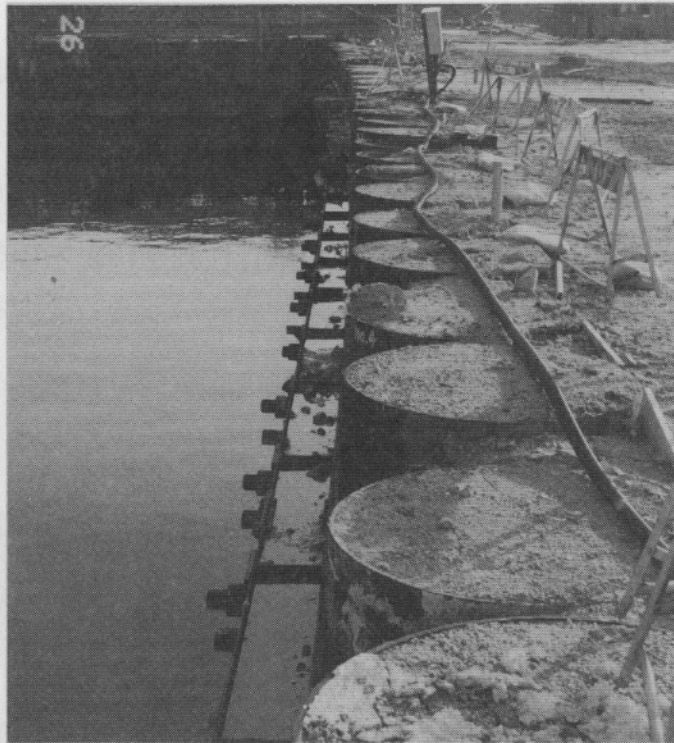
写真5.2.5-14 地震後の山留め工事場の状況（山留めB）

深さ2～3mのソイルセメント壁の山留めに明確な損傷は認められなかった(写真5.2.5-13参照)。また、深さ1.2m前後の鋼管柱列壁による山留め壁全体がわずかに湾曲しているが、山留め全体の損傷程度は軽微である(写真5.2.5-14参照)。なお、この山留めの根切りは既に完了しており、底版のコンクリートも打設済みであった。
