第3章

……速やかな復旧を

よみがえる山と川

管内の被害は282カ所、総額210億円にのぼった。災害査定から工事発注、着工へ。早期復旧を使命とするなか、平成7年4月1日には災害復旧室が新設された。防災第1課、第2課に県外からの派遣職員を含む13人が配属し、復旧作業にも一段と拍車がかかる。翌8年度には新たに防災第3課も設置され、3月現在で全体の約6割にあたる174カ所で工事が完了した。

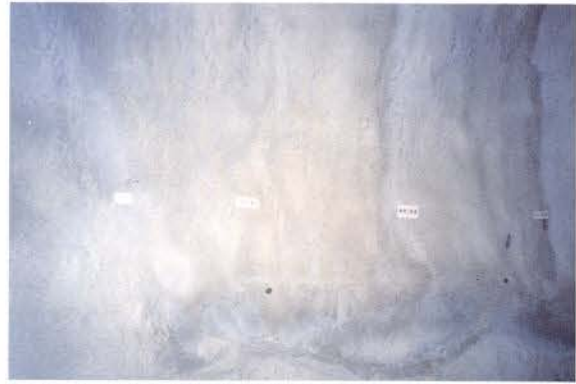
写真4 復旧状況 (横尾山断層西側側壁)

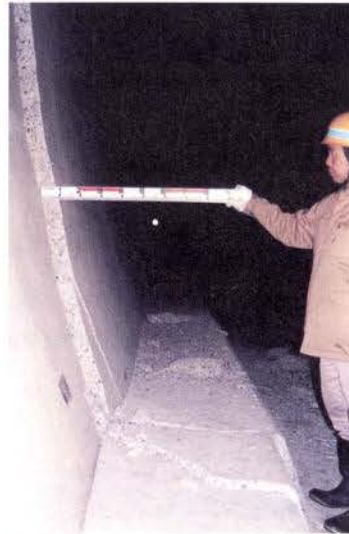
写真2 被災状況
(横尾山断層西側側壁：80mmの段差)

箇所名	名称	延長(m)	被災の有無	区間長(m)	被災状況	調査内容	調査結果	対策工	備考
呑口部	沈砂池部	42.0	無し		—	現地踏査			
	オーブトランジション部	20.0	無し		—	現地踏査			
トンネル部		1,442.0	あり	N0.37 +17.5~ N0.38+8 (10.5m)	横尾山断層の断層変位によって覆工コンクリートに剥離、クラック等が発生。インバートコンクリートにも段差が発生。	現地踏査(クラックマップ作成) 測 量	右横ずれの断層変位に伴い、せん断クラックが多数発生。側壁部で最大8.5cmのずれ(段差)、インバートで最大4.0cmの段差。	トンネル補修工 地山改良(ウレタン注入式ロックボルト) 既設吹付コンクリート取り壊し 鋼製支保工建て込み 一次吹付コンクリート+ロックボルト 二次吹付コンクリート	図5 図6 写真1 写真2
			あり		須磨断層の断層変位によって覆工コンクリート、インバートコンクリートにクラックが発生。	現地踏査(クラックマップ作成)	トンネル横断方向のクラックが発生。	クラック補修工	
吐口部	落差工	16.0	あり		須磨断層の断層変位によってコンクリートにクラックが発生。	現地踏査(クラックマップ作成)	コンクリートのクラック	クラック補修工	
	減勢工	29.5	無し		—				
	ボックスカルバート	52.5	無し		—	現地踏査			
	導流堤部	60.0	あり		天端(矢板上端付近)にクラック発生。	現地踏査(クラックマップ作成) コアドリル Qスコープ 潜水調査	中詰め砂が沈下し、天端の蓋コンクリートとの間に空隙がみられる。	クラック補修工 空洞充填工	写真3

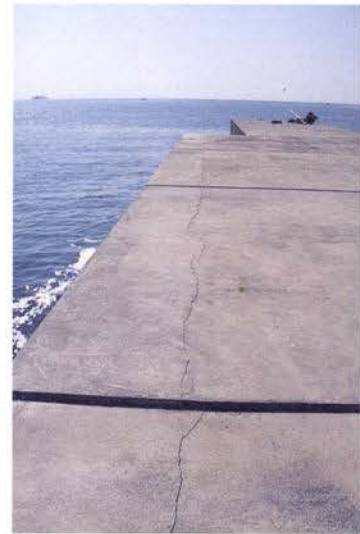
写真3 被災状況
(左岸側導流堤天端のクラック)

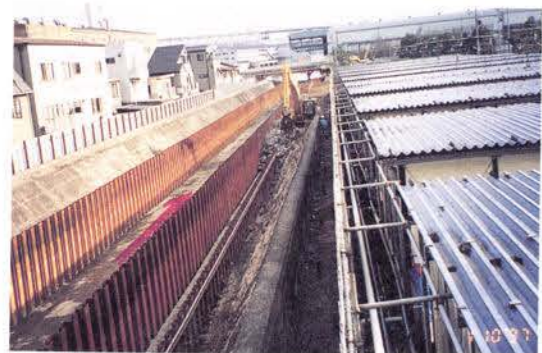
写真2 復旧状況（河口部）

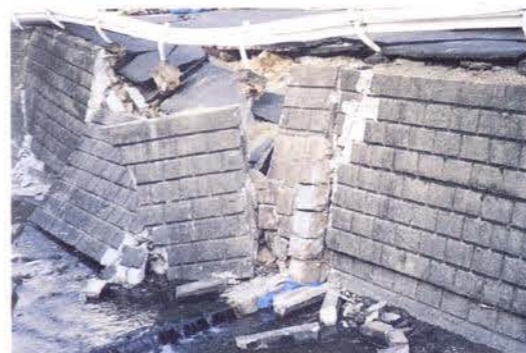
写真1 被災状況（下流部）

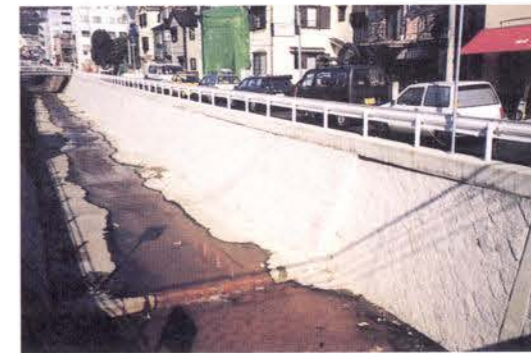
写真2 復旧状況（下流部）

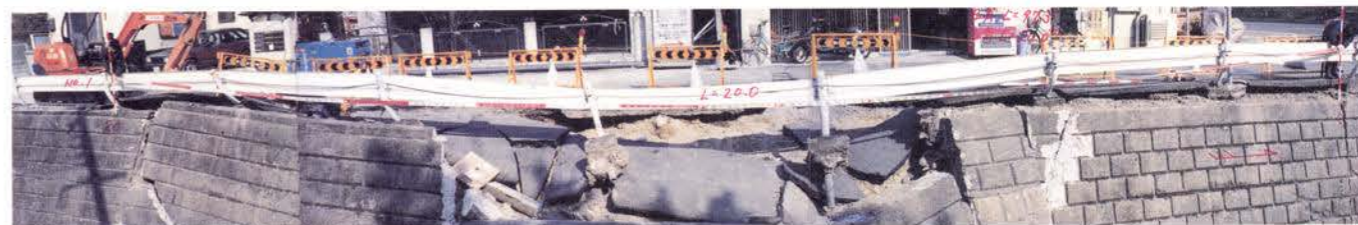
写真3 被災状況（下流部）

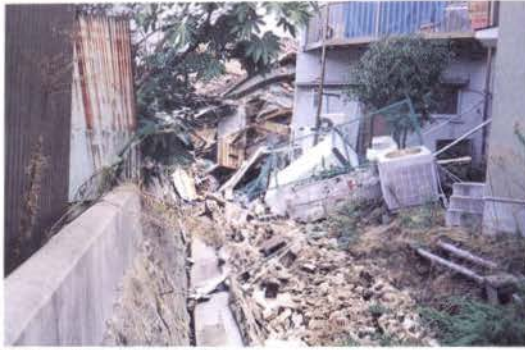
写真1 被災状況 (上流部)

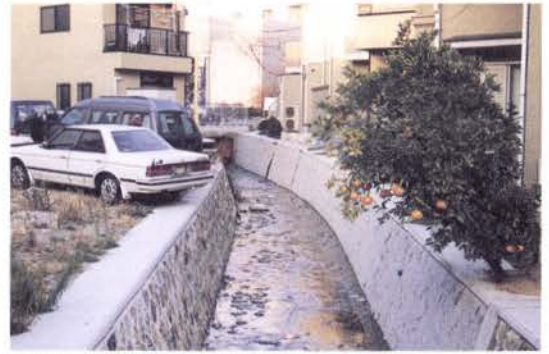
写真2 復旧状況 (上流部)

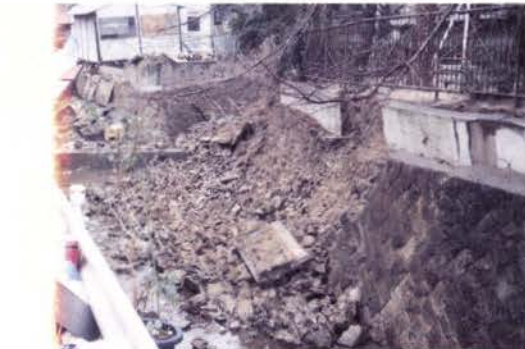
写真3 被災状況 (下流部)

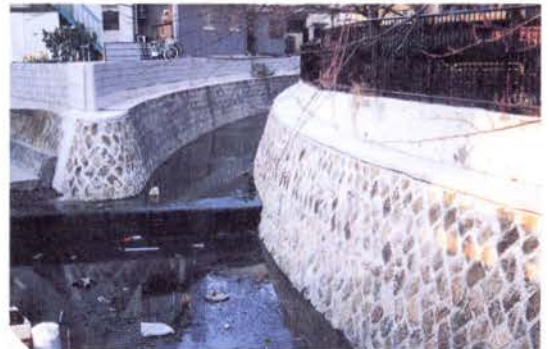
写真4 復旧状況 (下流部)

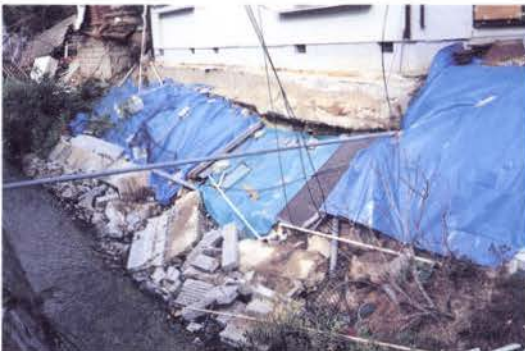
写真1 被災状況 (宅地の基礎が河川側に動く)

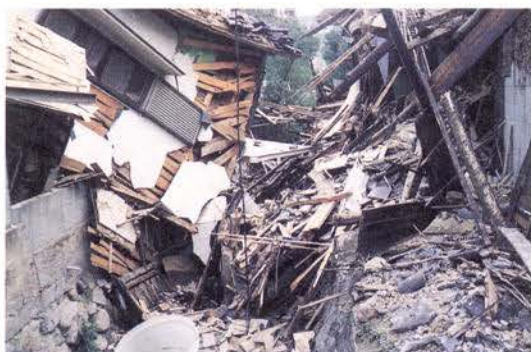
写真1 被災状況 (甲第31号)

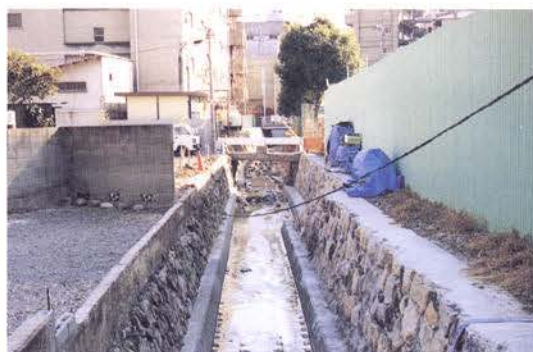
写真2 復旧状況 (甲第31号)

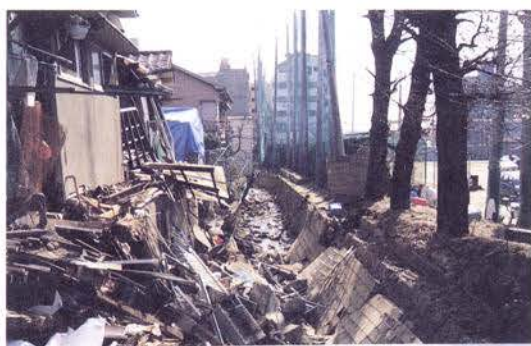
写真3 被災状況 (甲第34号)

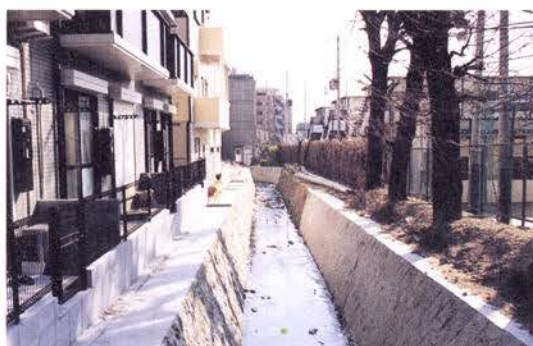
写真4 復旧状況 (甲第34号)

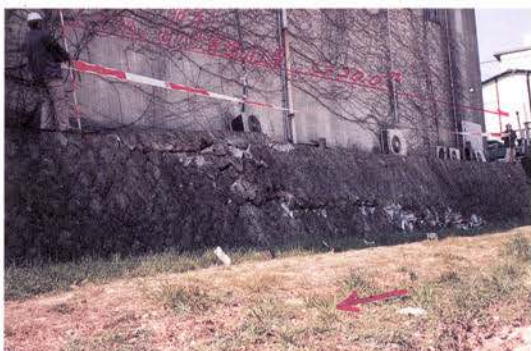
写真1 被災状況 (右岸)

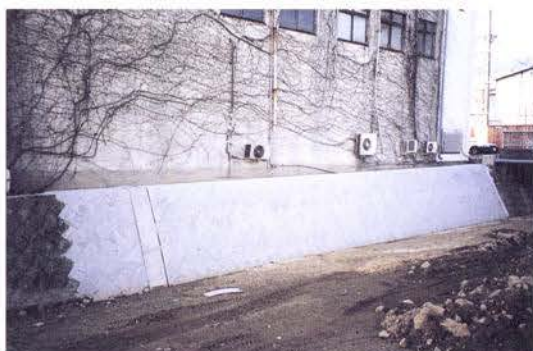
写真2 復旧状況 (右岸)

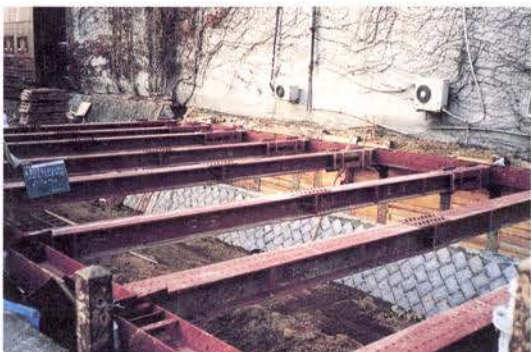
写真3 施工状況 (切梁による土留工で建物防護)

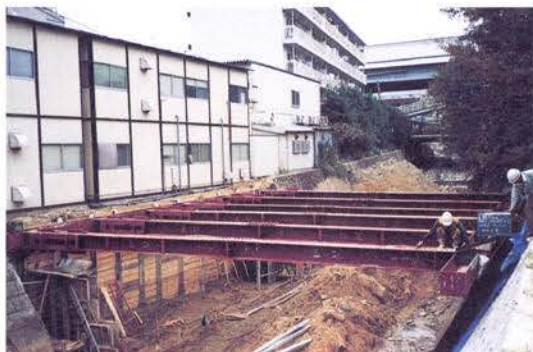
写真4 施工状況 (切梁による土留工で建物防護)

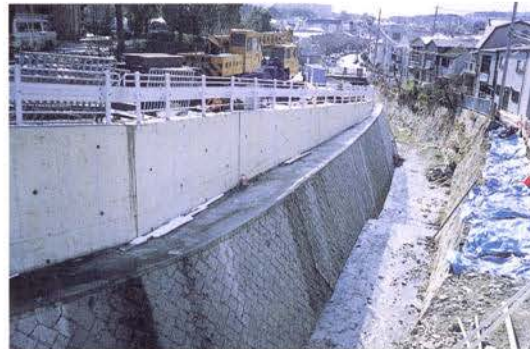
写真4 施工状況
(左岸側は完成、右岸側は土留仮設工法の検討を行い着手)

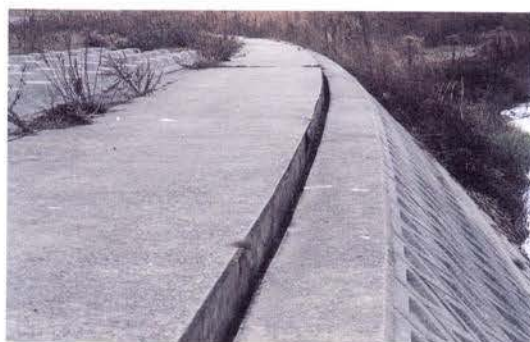
写真1 被災状況 (甲第212号)

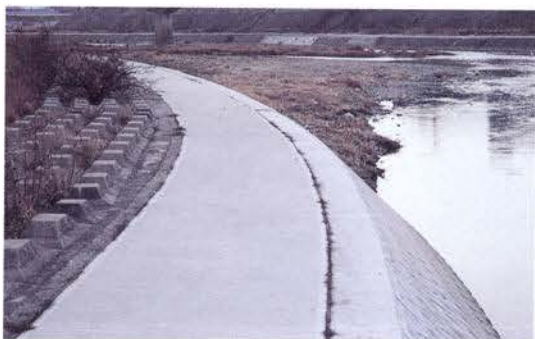
写真2 復旧状況 (甲第212号)

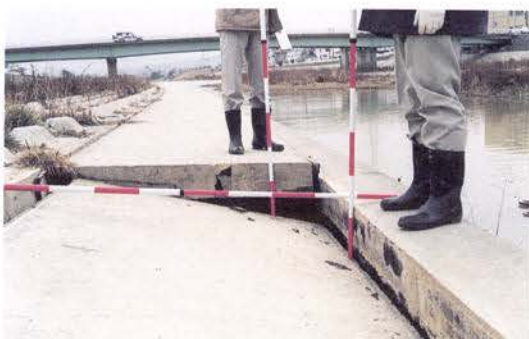
写真3 被災状況 (甲第215号)

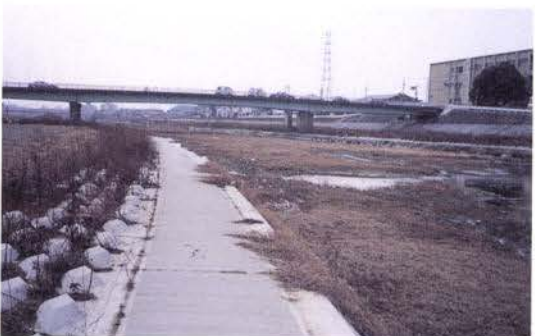
写真4 復旧状況 (甲第215号)

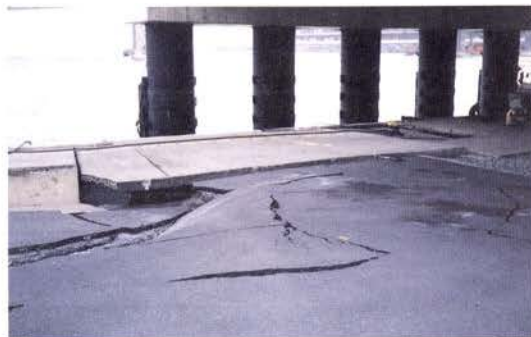
写真3 西谷川 (甲第276号、中央区脇浜海岸通)
地表に見られる陥没状況から被災の大きさが分かる

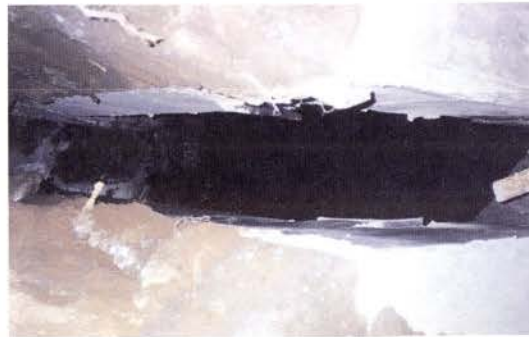
写真4 西谷川 (甲第276号、中央区脇浜海岸通)
目地が大きく開いている

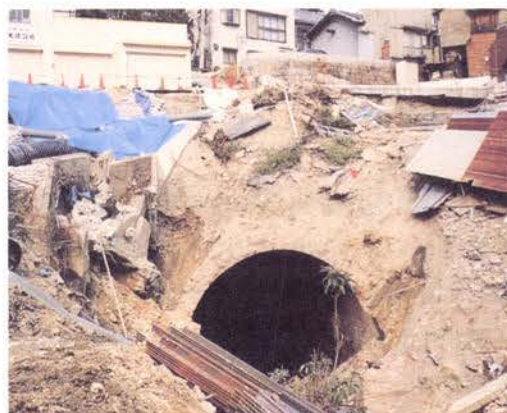
今回の地震では事業対象区間となった下流側の苅藻川合流点から、上流側石井川・天王谷川合流点までの開水路区間において、自立式のコンクリート擁壁護岸（無筋）が数カ所で倒壊し、一部では河道が埋塞した（写真3）。また、随所で擁壁に亀裂が発生し倒壊寸前の状態となった。

写真3 被災状況（会下山トンネル吐口部）

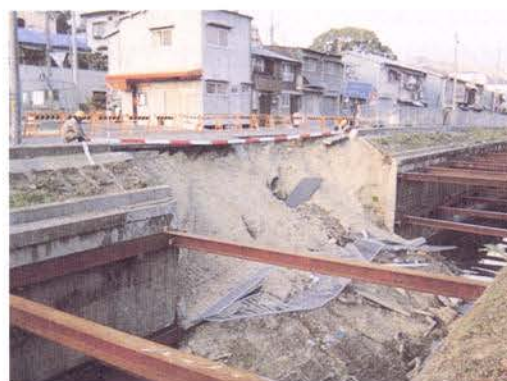
トンネル区間においては、アーチおよび側壁部を構築しているレンガ積に剥離や亀裂が発生した。下流側坑門部は倒壊し、周囲の斜面崩壊による大量の土砂で河川が埋塞した（写真4）。また、横ずれによるトンネル内の大きな被害は認められなかったが、レンガ積目地材のモルタル流失が広範囲にわたって確認された。

写真4 被災状況（兵庫区湊川町地内の右岸側護岸）

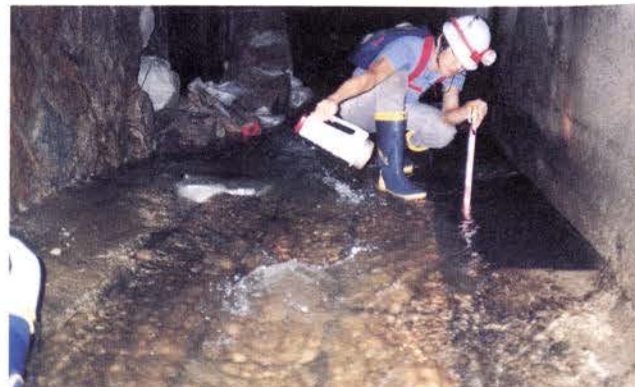
写真3 被災状況（陥没箇所）

震災によって破壊された底張はその後の出水により徐々に流失し、同年7月にはついに数箇所の道路陥没

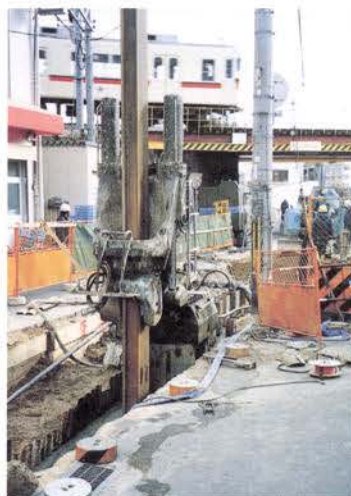
写真4 鋼矢板打設状況 (A, B, Cブロック)

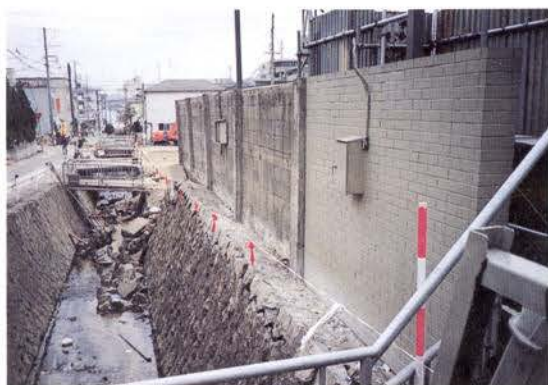
写真1 被災状況 (護岸の崩壊)

事業区間は、河口から約420m地点の記田橋上流を起点とし、JR東海道線直上流までの620mの間である。復旧方法は、現川には現在の流下能力見合いの6.0m³/sを受け持たせ、残りの不足分25.0m³/sを受け持つ新川(地下河川)を現川直下に設ける二層河川による改良復旧とした。

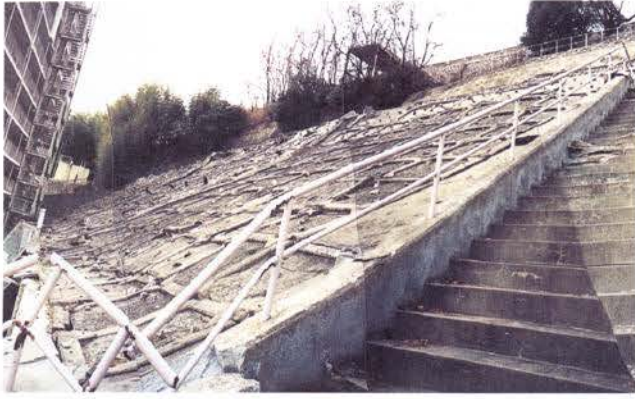
写真2 被災状況（プレキャスト法枠の押し出し：Aブロック）

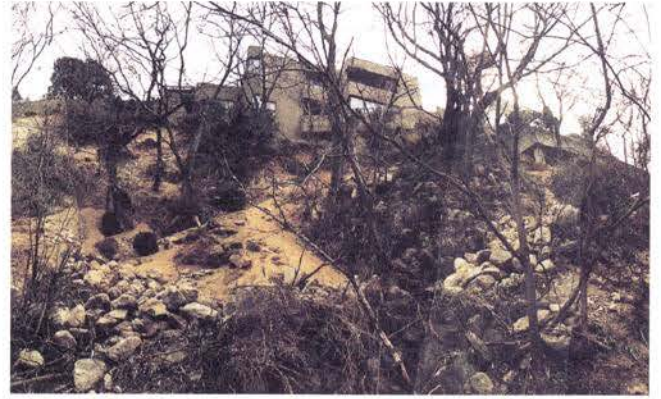
写真4 被災状況（斜面崩壊状況：Cブロック）

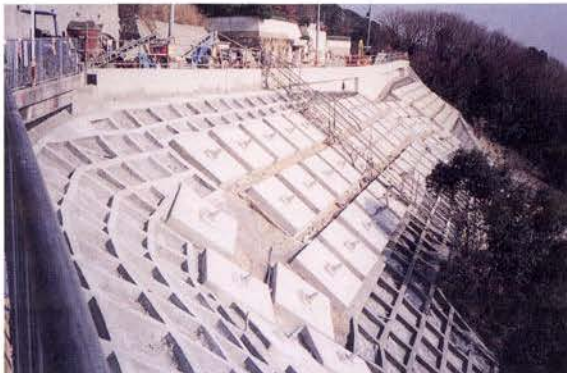
写真5 施工状況 (B-1・2ブロック)

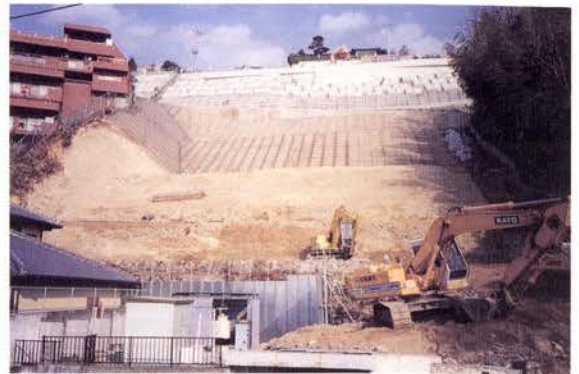
写真6 施工状況 (Fブロック)

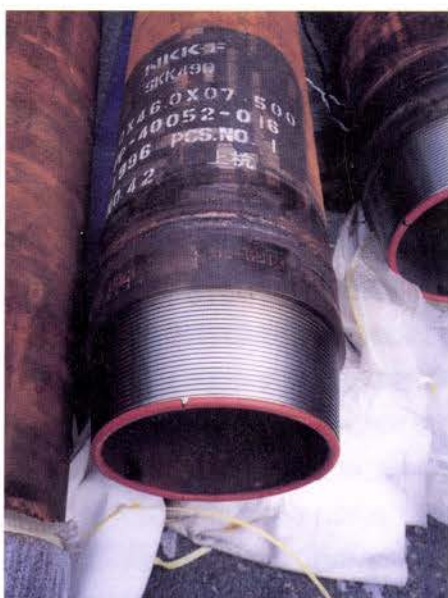
写真5 Bブロック鋼管杭(ねじ継手)

また、Bブロックの抑止杭は $\phi 508.0\text{mm}$ 、t=46mm大口径肉厚鋼管であり、溶接を採用した場合には次のような問題点等が考えられたため、ねじ式の継手(写真5)を用いることで作業時間の短縮、ガス流出の抑制ならびに杭接合の確実性の確保の諸問題を解決した。

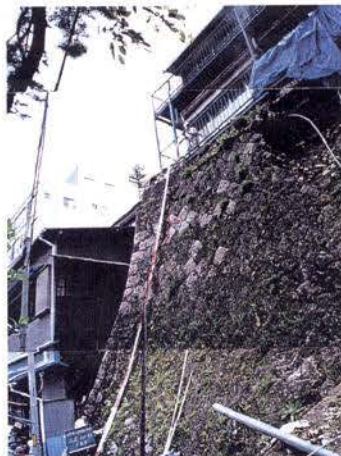
北 - 5

写真2 被災状況 (石垣崩壊)
