第3章 兵庫県南部地震による各種被害と地形・地質との関連分析

本章では、兵庫県南部地震による建物および、土木構造物の被害と地形・地質との関連性について考察する。3.1節では被害の概要として考察に用いる被害データの説明と、震災被害の概要について述べる。3.2節では震災被害と地形・地質との関連分析を行うが、3.2.1項では関連分析に用いる地形・地質データの説明、3.2.2項では建物被害と地形・地質との関連性についての考察、3.2.3項では土木構造物と地形・地質との関連分析を行う。3.3節では液状化と地震被害について述べるが、3.3.1項では各機関の調査をまとめた液状化による噴砂の分布について、3.3.2項では収集したボーリングデータに基づく「神戸 JIBAN-KUN」による液状化判定について、3.3.3項では液状化と地震被害について述べる。

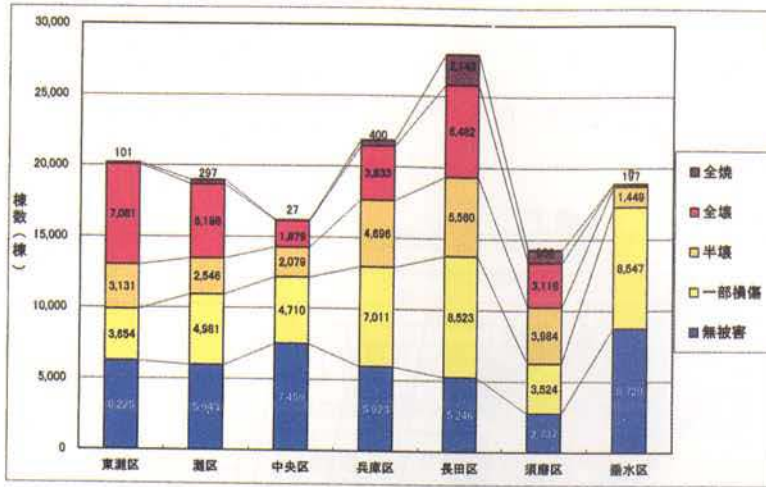
図-3.1.1 区別建物被害棟数（全構造）

図-3.1.4は建物被害のうち、昭和45年以前に建築された木造建物の全壊かつ滅失率の平面分布を各町丁目ごとに色分けして示したものである。図-3.1.1, 図-3.1.2のグラフに示された傾向がこの平面図からも読みとることができる。木造家屋の全壊かつ滅失率の高い地域は東灘区～灘区にかけての神戸市市街地の東部と、兵庫区、長田区～須磨区にかけての神戸市市街地の西部にかけて分布している。以降の建物被害原因分析にはこの平面分布をもとに検討する。その理由としては、図-3.1.3のグラフで明らかのように、昭和45年を境としてそれ以前は年代による被害率に変化があまりないことと、木造家屋については構造が単純であり、地域・地盤によって特別な構造の差があるとは考えられないため、どの地域をとっても、耐震上の差は少なく比較しやすいことが挙げられる。

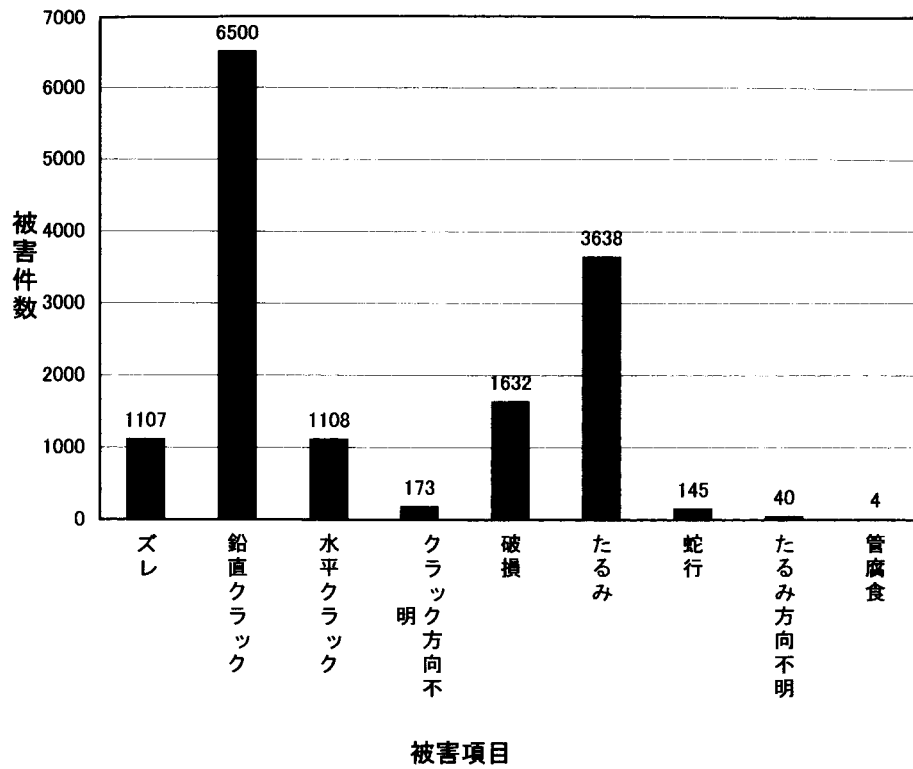
図一3.1.9 下水道管本管被害項目別集計

図-3.1.9は下水道管本管について、被害項目別に件数を集計したものである。下水道管の被害は、“鉛直クラック”、“たるみ”、“破損”が卓越したことがわかる。被害の方向性をみると、下水道管は2m毎に鉛直方向の継手構造を有しているために、水平方向の変状(水平クラック)よりも鉛直方向の変状(鉛直クラック)が卓越したことがわかる。

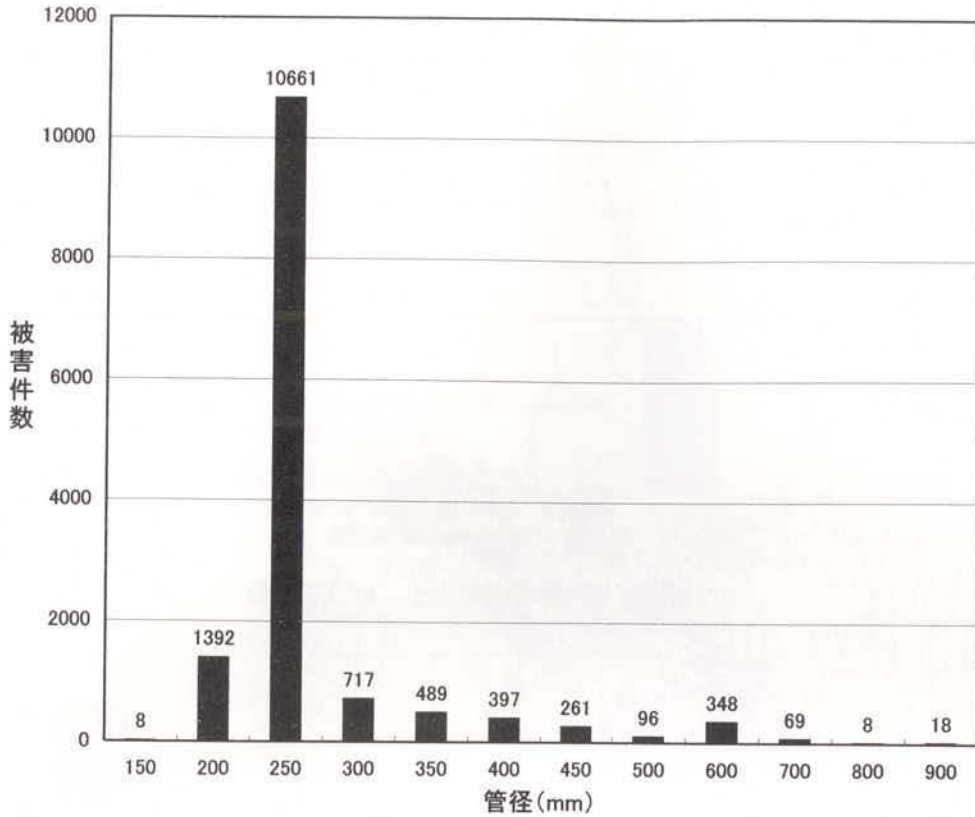
図-3.1.11 下水道管本管被害管径別集計

図-3.1.11は管の径と被害件数を集計したものである。管径250mmの管で最も被害が多かった。これは元々布設された管の径が250mmのものが多かったことを示しているものである。

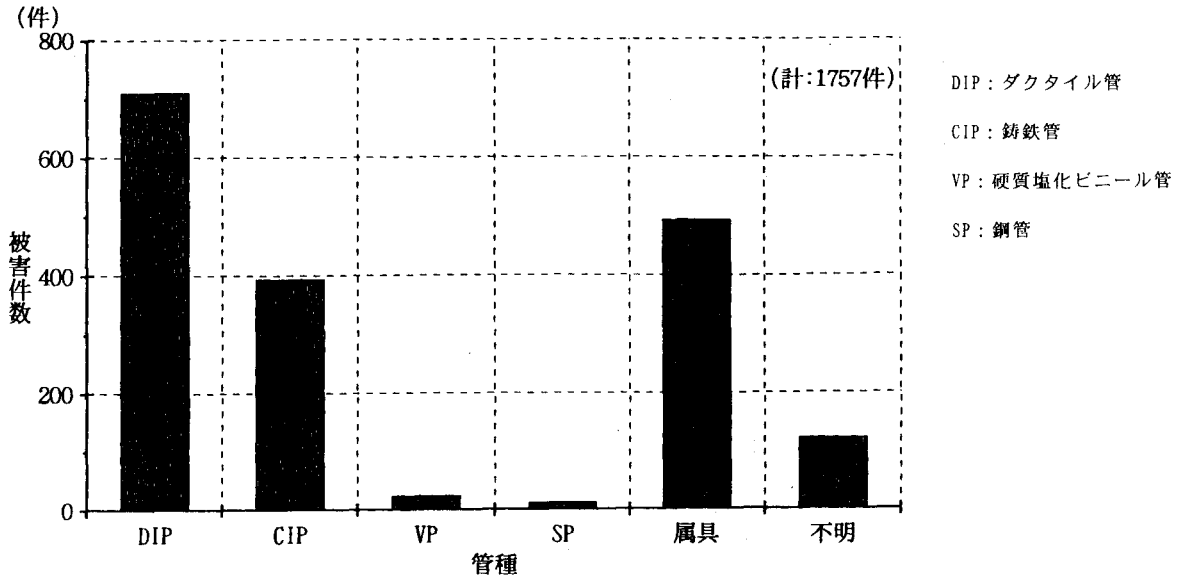
図-3.1.15 上水道管の管種別被害件数⁴⁾

図-3.1.15は管種、属具の被害件数を示したが、“DIP（ダクタイル管）”、“CIP（鋳鉄管）”、“属具”が多い。図-3.1.16は被害件数を敷設延長で割り、被害率として示したものであるが、DIP（ダクタイル管）は、耐震性に劣るのではなく、敷設の延長が長いいため被害件数が多くなっていることがわかる。図-3.1.17は管種別の被害形態を集計したものである。“DIP（ダクタイル管）”の“継ぎ手抜け”が卓越していることがわかる。次いで、“CIP（鋳鉄管）”の“管体破損”が多いものの、管種によって被害の形態に特徴があることを示している。

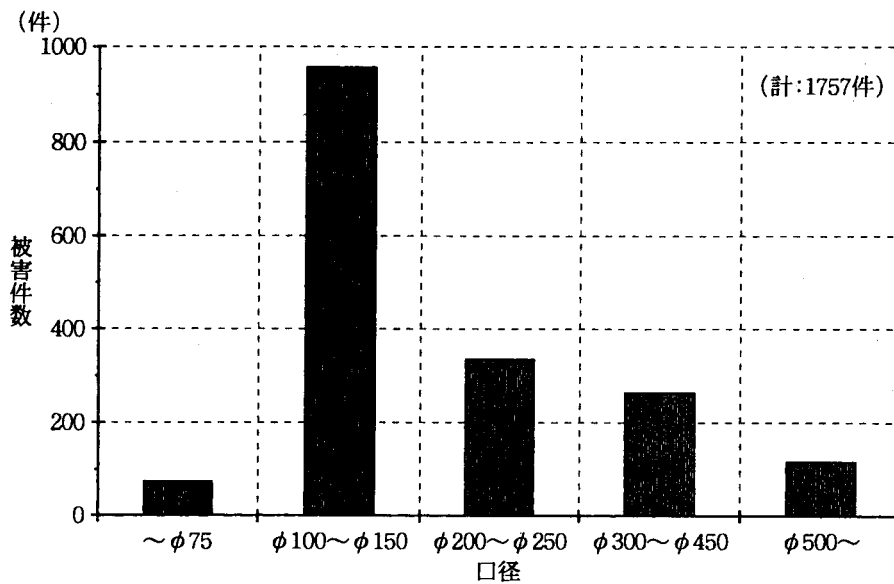
図-3.1.18 上水道管の口径別被害件数⁴⁾

図-3.1.18は管径別の被害件数であり、“φ100~150”が最も多い。これは元々布設されている管が多いことを示しているものである。

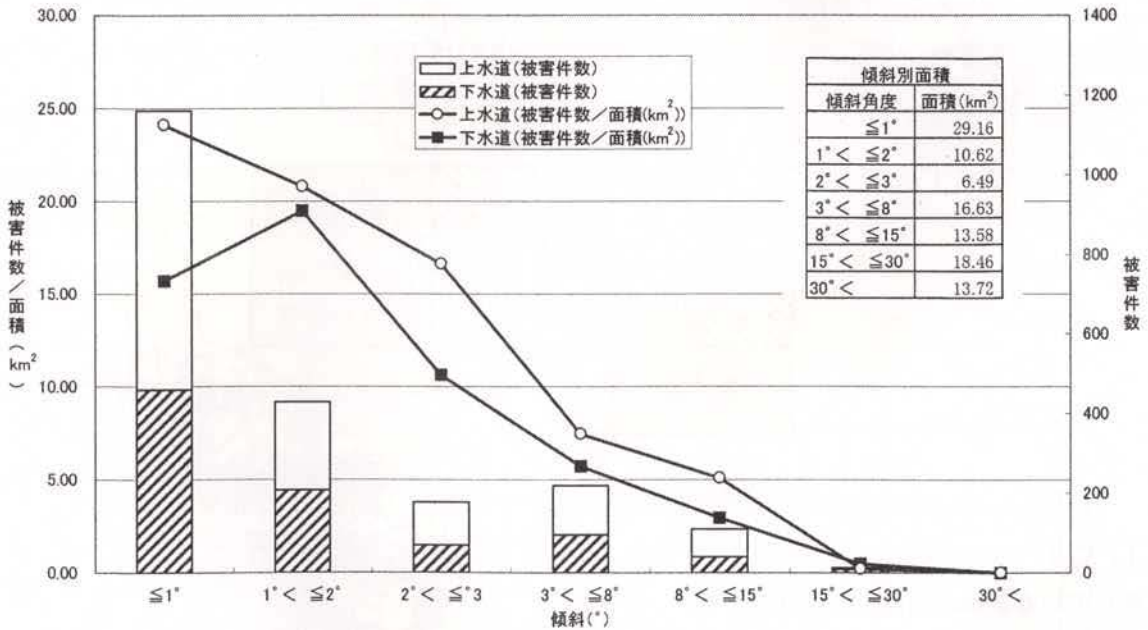
図-3.2.29 上下水道の被害状況と地表面の傾斜 (100m メッシュ)

図-3.2.29に示した通り、上・下水道管とも同様の傾向を示し、緩傾斜地ほど被害件数が多い、 1° 以下のエリアが最も多い。これは、敷設延長が長いこともあるが、緩傾斜地に、より耐震強度の低い沖積層が分布しているため、地盤の変形も大きかったためと考えられる。また、被害件数が $2^\circ \sim 3^\circ$ のエリアよりも $3^\circ \sim 8^\circ$ のエリアで多くなっているが、これは、長田区北部での盛土域の被害を表わしているもの

と考えられる。比率的に見ても同様に傾斜の緩い地域で比率が高くなっている。ただし、下水道管については“ $\leq 1^\circ$ ”の部分、“ $1^\circ < \leq 2^\circ$ ”の部分よりも低くなっているが、これは下水道管の検索条件（本管、ヒューム管、破損）に合う被害が人工埋立地で少なかったことが影響している。

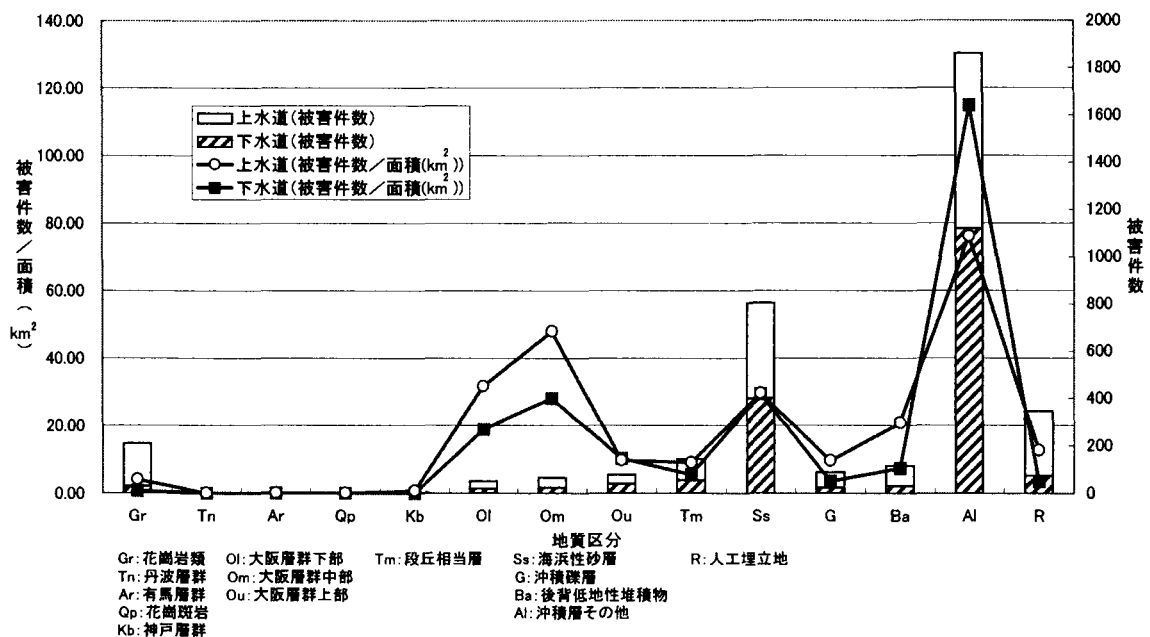
図-3.2.38 上下水道管の被害件数と地質区分

図-3.2.38は被害件数と地質区分の関係をヒストグラム化したものである。

この図で明らかとなっており，被害位置は“Al：沖積層その他”で最も多く，次いで“Ss：海浜性砂層”の分布域で高くなっている。被害件数の面積比で見ても同様の傾向であるが，大阪層群の分布域でその値が大きくなっていることが特徴である。これは，長田区北部の丘陵地での被害の多さを表しているものである。

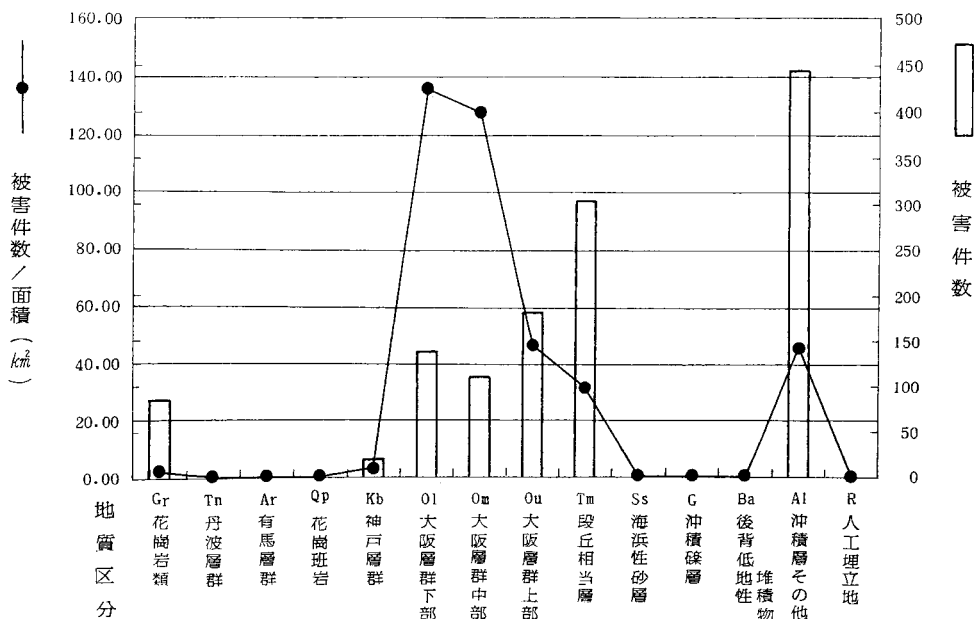
図-3.2.44 擁壁被害件数と地質区分

図-3.2.44は擁壁被害件数と地質区分の関係をグラフ化したものである。他の被害に比べ大阪層群，および段丘相当層の分布域で被害が大きいことが特徴的である。この傾向は被害件数の面積比で見るとさらに明らかになり，大阪層群の下部，中部で被害件数の面積比率は高くなっている。これは，長田区北部の丘陵地での擁壁被害の多さを反映したもので，盛土のり面等の斜面災害と関連あるものと考えられる。

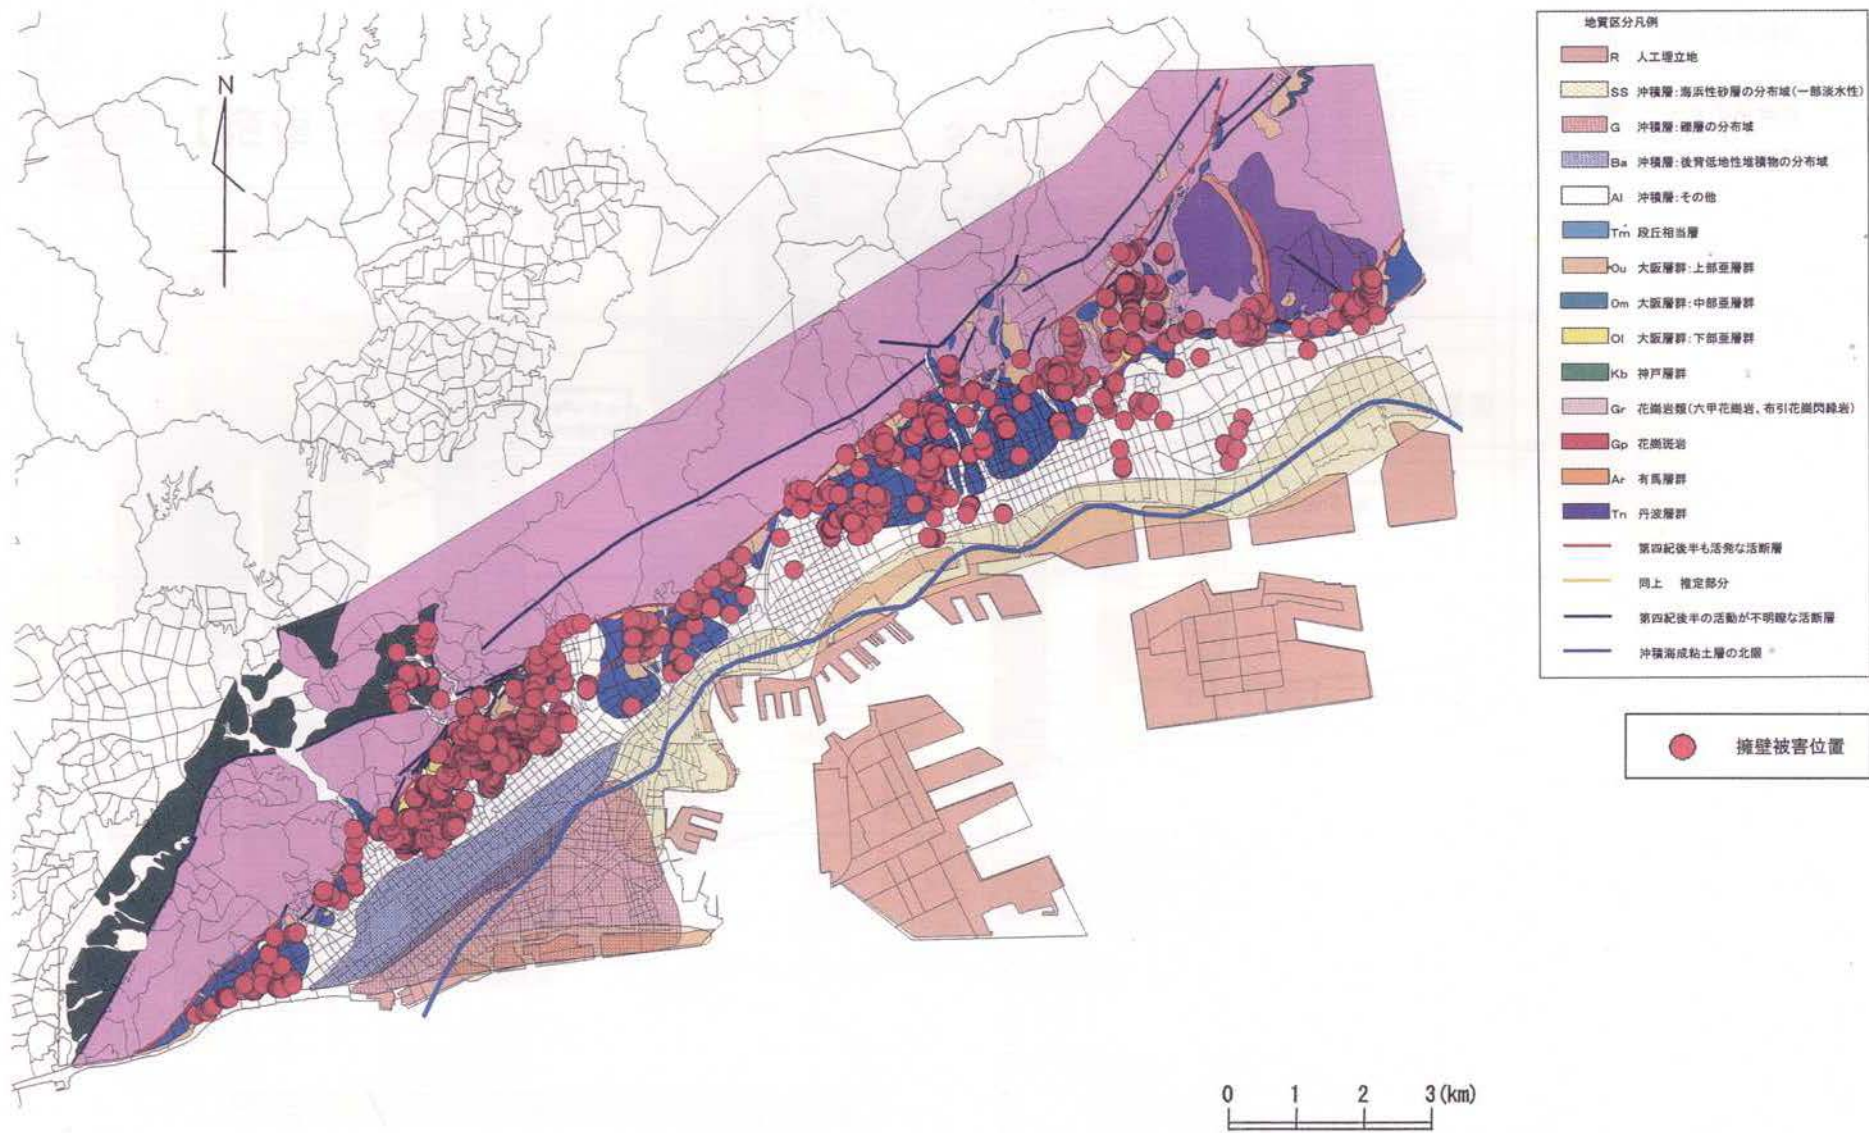
図-3.2.43 擁壁被害位置と地質平面図

図-3.2.43は擁壁の被害位置と地質平面図を重ねて出力したものである。この図で明らかとなり，擁壁被害は長田区から須磨区にかけての丘陵地で大阪層群の分布域と東灘区の花崗岩の分布域，さらに市街地山側に分布している段丘相当層の分布域に特徴的に見られる。なお，平野部には擁壁が分布しないため，海岸地域の沖積層の分布域には被害は見られない。

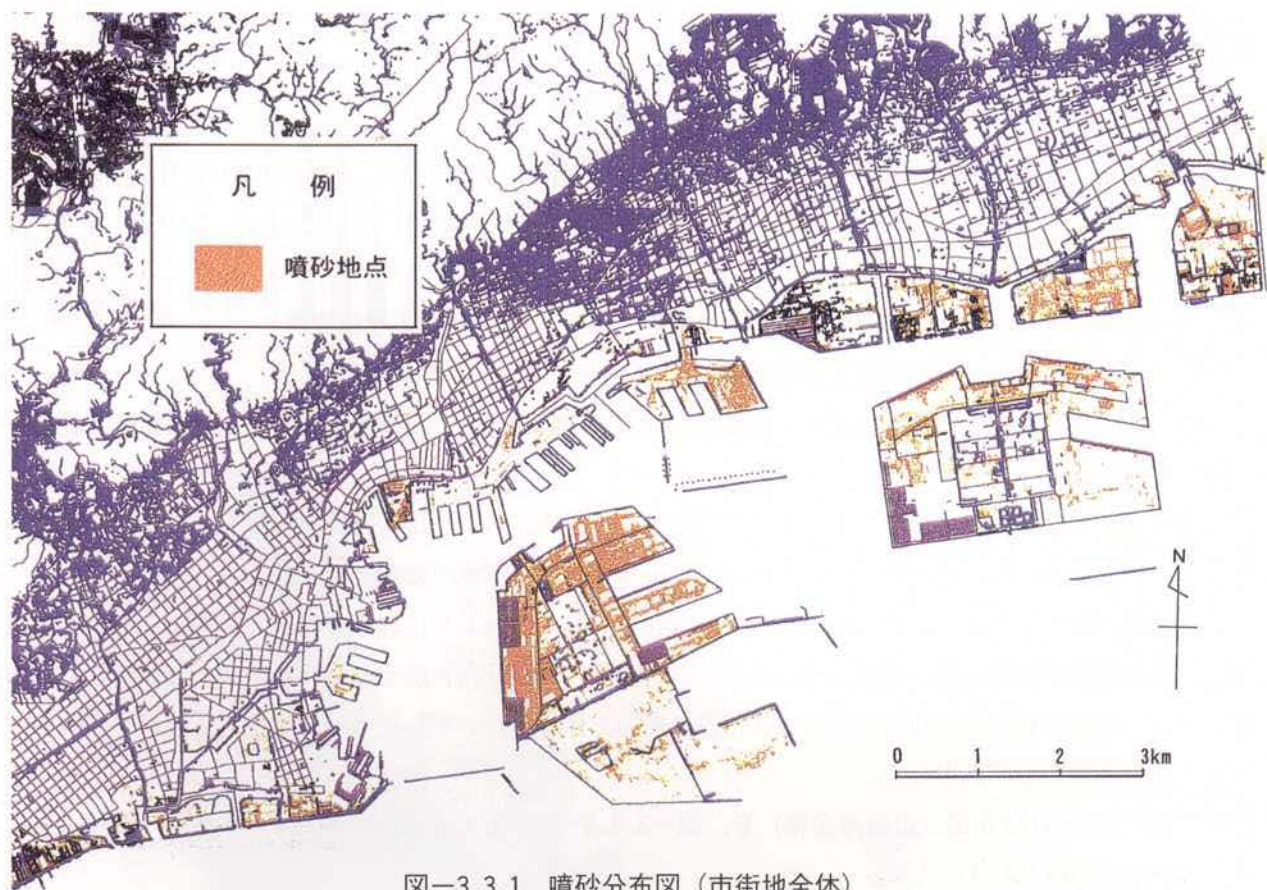
図-3.3.1 噴砂分布図（市街地全体）

図-3.3.1に噴砂分布図(市街地全体)を、図-3.3.2~図-3.3.4に噴砂分布図(東灘区、灘区、長田区~須磨区の沿岸部)を示した。

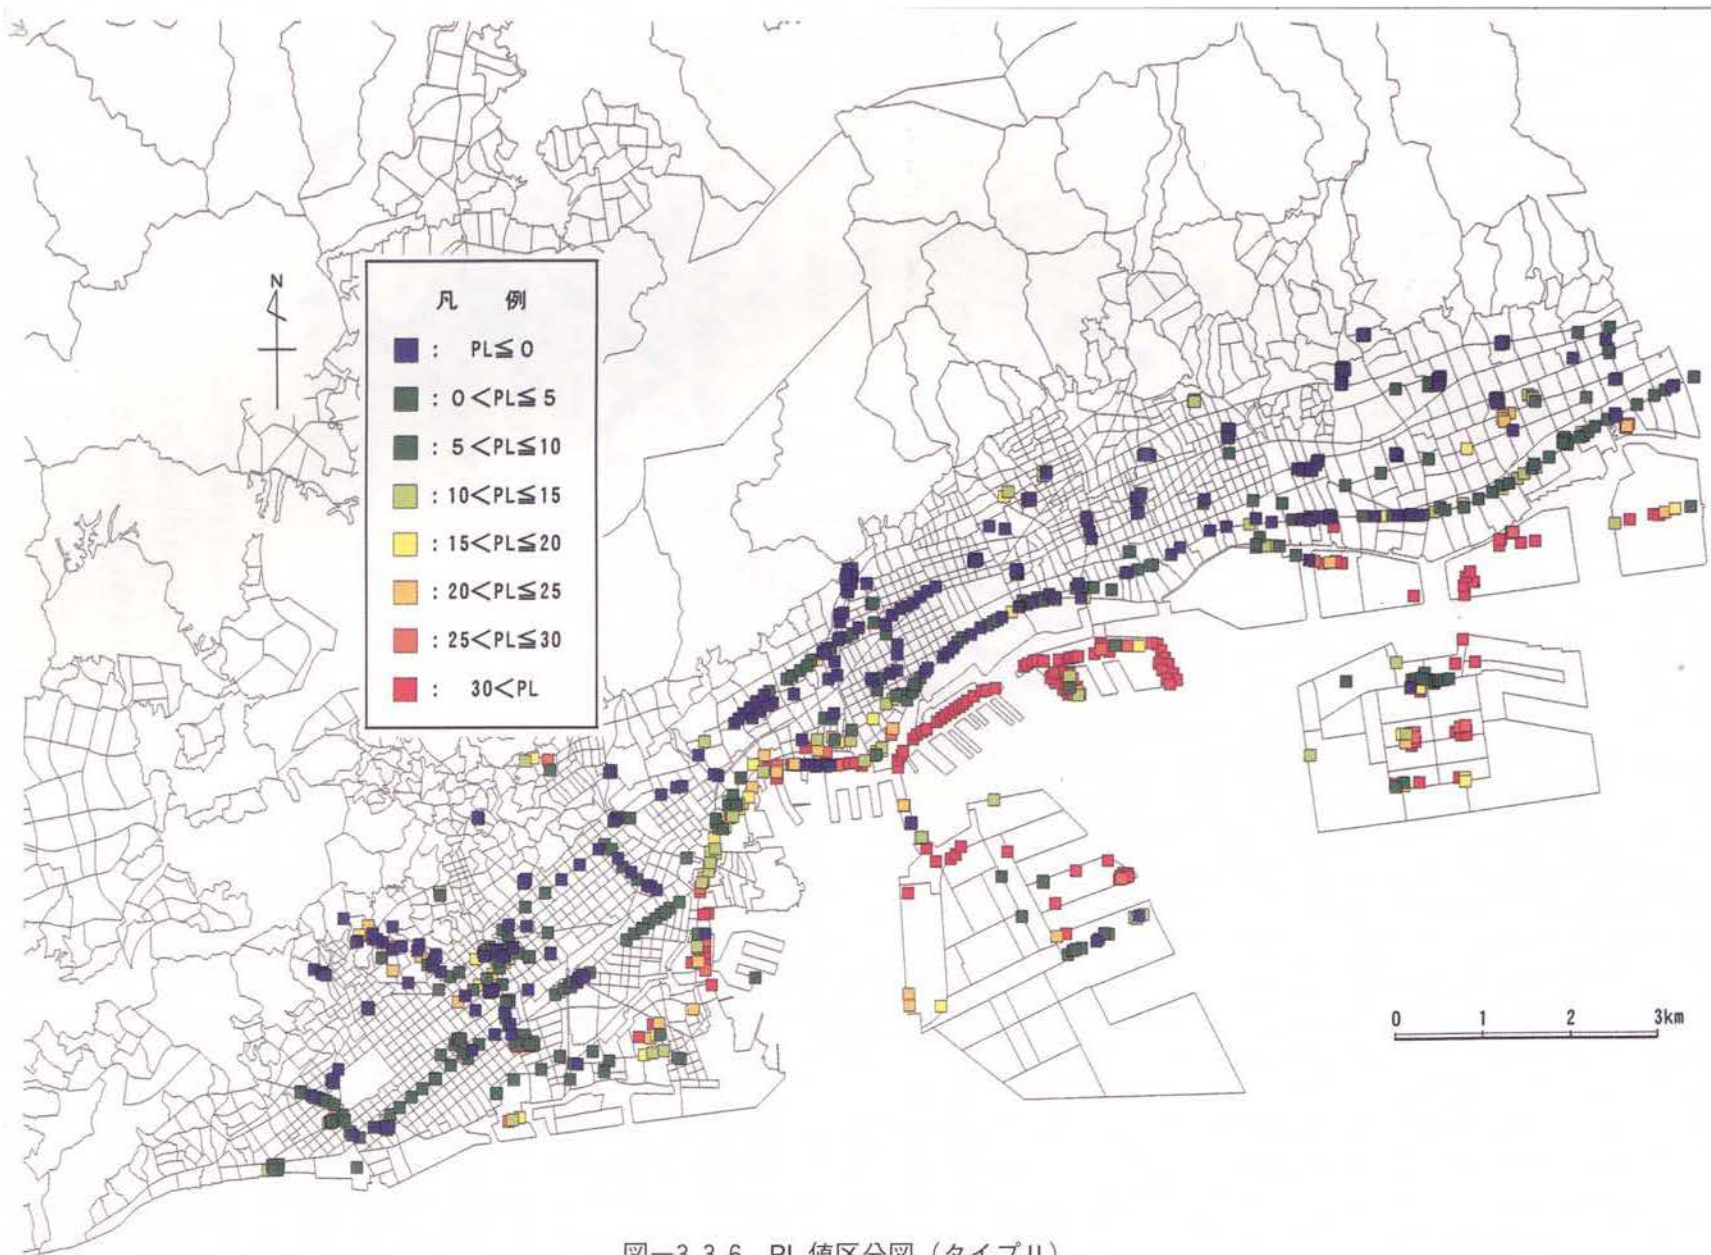
図-3.3.6 PL 値区分図 (タイプII)

市街地全域での液状化判定結果を PL 値区分図として図-3.3.5 (タイプ I) および図-3.3.6 (タイプ II) に示した。PL 値は図示した 8 区分とし、各調査ボーリング地点毎に表示した。タイプ I はプレート境界型の大規模な地震による地震動を、タイプ II は兵庫県南部地震のような内陸直下型地震による地震動を考慮したものである。なお、今回の判定結果においては、タイプ II の場合の方が若干 PL 値が大きくなる傾向にあるが、両者の差は全体的に小さくなっている。

- ・沿岸部埋立地および人工島ではかなりの地点で PL 値が 15 以上を示し、液状化の可能性が高いものと判断できる。これは、実際の噴砂確認状況とよく一致する。沿岸部の沖積低地には締まりの緩い沖積砂層の分布がみられることや、地下水位が全般的に高いことから液状化の可能性が高く判定されたものと考ええる。
- ・住吉川以東の阪神電鉄線と国道 2 号線間では、微地形区分では氾濫平野となり、比較的細粒な堆積物が優勢であること、地下水位が高いことから、PL 値が 15 以上の地点が分布し、液状化の可能性がやや高く判定されている。
- ・東灘区から灘区にかけての扇状地性堆積物の分布域では、粗粒堆積物が優勢となること、地下水位が全般的に低いことから、PL 値は 5 以下の地点が多く、液状化の可能性が低くなっている。
- ・中央区から兵庫区の沿岸部にかけては、締まりの緩い沖積砂層が分布すること、地下水位が高いことから、PL 値が 15 以上の地点が多く見られ、全般的に液状化の可能性が高いと考えられる。
- ・兵庫区の新開地 (旧湊川河道付近) では、扇状地性堆積物・自然堤防堆積物である粗粒な地層が優勢となるため、PL 値が 5 以下の地点がほとんどであり、液状化の可能性が低いと判断できる。
- ・和田岬から西方に伸びる砂堆部分では、粗粒な堆積物が優勢となるため、PL 値が 5 以下の地点が
