第19章 道路、交通網

第1節 道路の復旧

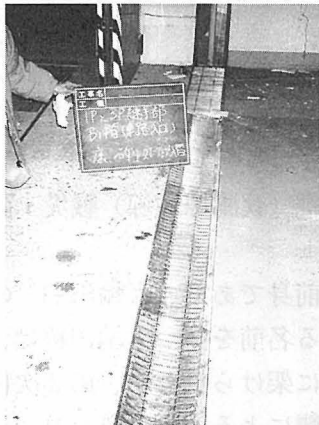
第1駐車場と第3駐車場の間及び第3駐車場と連絡通路との間のエキスパンションジョイント部で、それぞれ水平方向で10～50mmのずれ（広がり）が生じ（写真19-1-4）、第2駐車場と連絡通路の間で鉛直方向に40mmの段差が生じた（写真19-1-5）が、いずれも取り合い部の補修で機能回復できた。

写真19-1-4 第1駐車場と第3駐車場の間のジョイント部の水平変位（10mmの広がり）

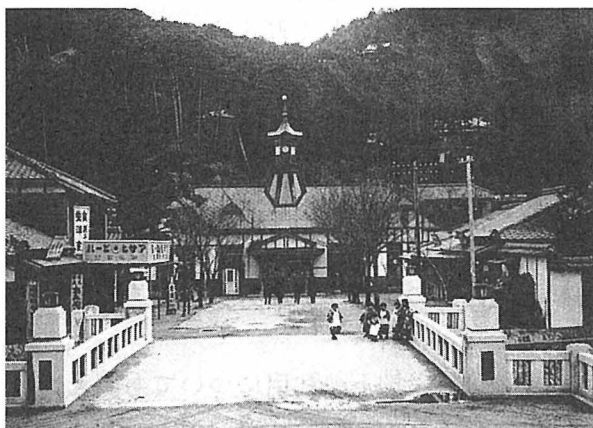
乙倉橋は、旧国鉄有馬温泉駅前の有馬川に架かる橋で、震災で親柱が傾斜するなどの被害を受けた。地域活性化の一助となることを目的として有馬温泉の歴史を忍ぶ場を創設することにした。レトロ調な橋梁親柱照明とし、地元の寄付による昔の写真パネルを高欄に飾るなどの工夫をした結果、地元自治会で清掃など日常管理をしてくれることとなり、地域のまちづくりに大きく貢献した。

写真19-1-13 乙倉橋（昭和初期）

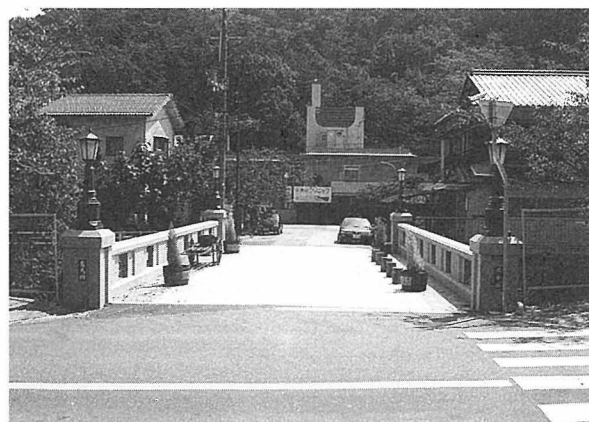
写真19-1-14 乙倉橋（復旧完了）

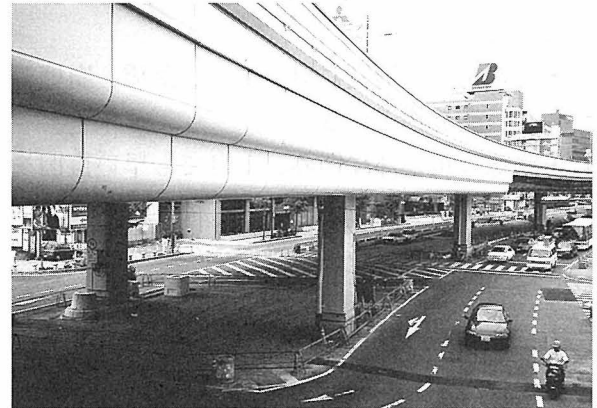
写真19-3-1 弁天工区

単独で再構築される鉄筋コンクリート（RC）橋脚では、RC 柱と鋼製の梁を結合させた複合橋脚を採用して、工期短縮、国道に与える影響軽減などに努めた。本構造は、実験室レベルであったこの構造形式について検討を加え、実用化したものである。また、600m を超える区間にわたって撤去、再構築されることになった東灘区深江地区および中央区弁天地区では、新しい構造形式で復旧している（写真19-3-1～2）。特に弁天地区では、被害のなかった基礎構造物を再利用し工期を短縮するため、橋脚基部に免震

支承を設置した19径間連続立体免震橋という世界でも初めての構造を採用している。

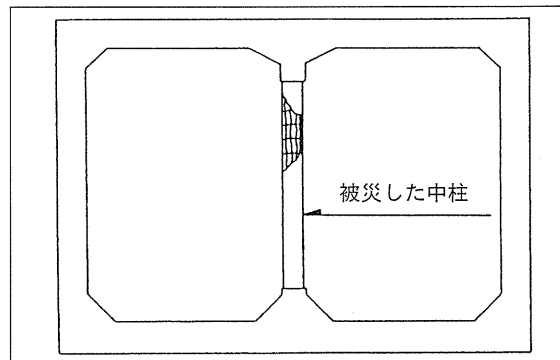
図表19-4-5 路線部被災状況（横断面図）

せん断クラックは柱の中央付近から梁との接合部にかけて斜めに発生しており、クラック方向は、柱の西面を見た場合、三宮駅では右上がり型が多く、新長田駅から上沢駅までは右下がり型がほとんどを占めた。また、三宮駅、上沢駅の地下1階では、軸方向鉄筋が屈曲して、コン

クリートと鉄筋が分離した柱も見受けられた。損傷の程度は4ランクに区分したが、鋼板巻きなど何らかの補強を要した第Iランクから第IIIランクが270本、軽微なクラックが生じた程度で、エポキシ樹脂等による注入のみで特に補強を要しないと判断した第IVランクが187本であった。

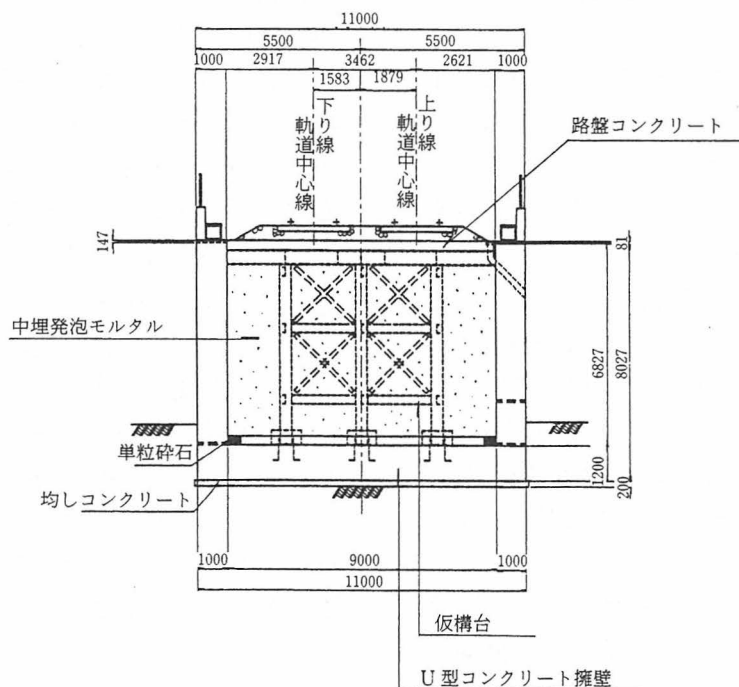
図表19-5-17 住吉川橋梁付近擁壁復旧後断面図

①岡本駅～御影駅間 擁壁の傾斜・亀裂発生
中庄屋架道橋から住吉川橋梁に至る550mの区間でもたれ式擁壁（無筋コンクリート）が線

路方向に800mm、線路横断方向に1,500mmそれぞれ最大傾斜するとともに、大きな亀裂が13カ所で発生した。

損傷した擁壁および中埋土を撤去後、U型コンクリート擁壁を構築するとともに少しでも早期の運転再開を図るため、鋼製ベントによる仮構台を組み立て、その上に軌道設備を復旧した。その後、U型擁壁の中に発泡モルタルによる中埋を行い復旧工事は完了した。

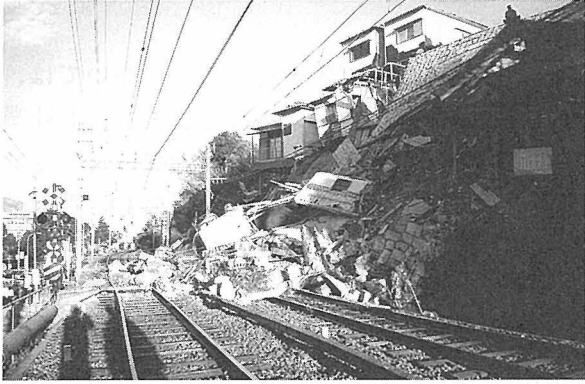
会下山断層付近に位置する有馬線湊川～長田間では、特に石積・擁壁等の土構造物の損壊が著しく、0°780°付近において、線路左側法面の倒壊（延長約40m）により上部の寺、

写真19-5-5 被災した法面（湊川～長田間0^K780^M付近）

民家が軌道上に倒壊（写真19-5-5）、さらに0^K800^M付近線路築堤の土留壁が崩壊（延長約90m）して、軌きょうだけの「梯子状態」となっていた。また、1^K370^M付近線路右側法面の崩壊は、会下山トンネル坑口をほとんどふさいでしまうほどのものであった（写真19-5-6）。粟生線西鈴蘭台～藍那間では、高築堤箇所でもあったため、施行基面が最大200mm程度沈下した。

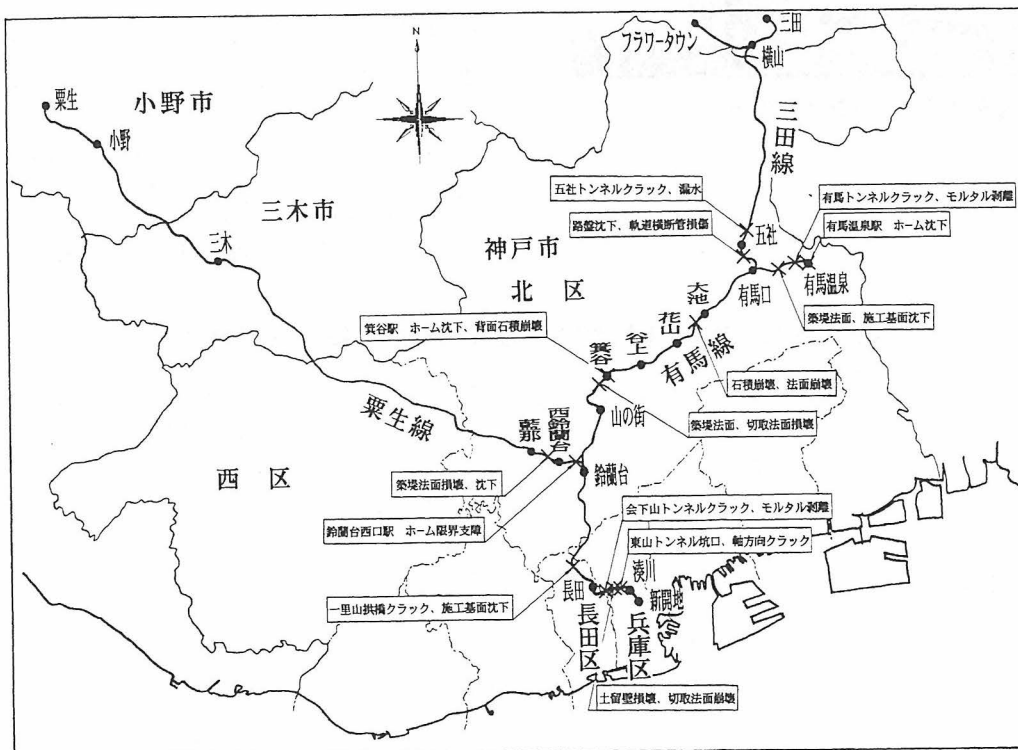
図表19-5-24 主な被災箇所位置図（神戸電鉄）

有馬トンネルの3トンネルである。いずれのトンネルも、昭和初期に建設された山岳トンネルであるが、特に土被りの浅い所でコンクリートブロック覆工のひび割れや剥落等の損傷が著しく、東山トンネルでは 全長、会下山トンネルと有馬トンネルでは一部の区間でトンネル軸方向にクラックや目地の開き及び覆工ブロックの剥落、また、側壁の押し出しが認められた。

地下駅である湊川駅において、ホーム階（地下2階）・コンコース階（地下1階）躯体鉄筋コンクリート壁、スラブにクラック発生、

天井部分より漏水、及び、内装タイルの剥離等も多く発生した。また、ホームの被害については、有馬線箕谷駅下りホームの盛土石積崩壊によるホーム損壊等をはじめ、軽微なものを含め有馬線11駅、三田線3駅、粟生線5駅計19駅で被害を受けた。

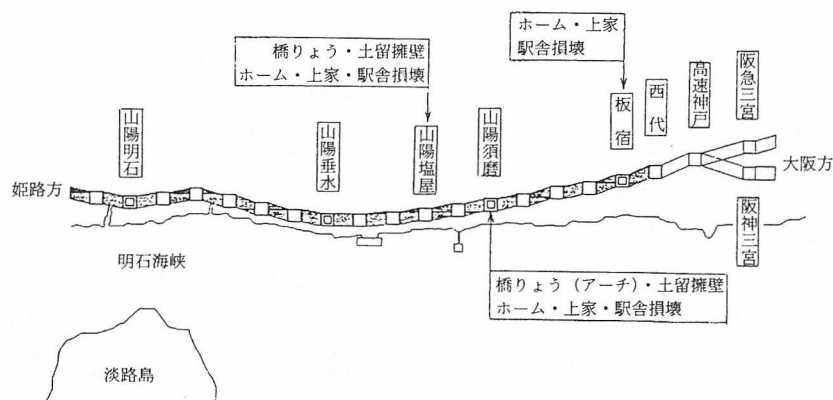
図表19-5-27 沿線被災略図（山陽電鉄）

特に大きな被害は、板宿駅、山陽須磨駅、山陽塩屋駅（以下、駅名を略称の須磨駅、塩屋駅という）の各駅舎・ホーム等の損壊や、須磨駅付近、須磨寺駅から須磨浦公園駅間、塩屋駅付近などの土留擁壁の倒壊、橋りょう・アーチ等のクラック、レールの破断や曲損、架線や信号設備の損壊などがあったほか、都市計画事業で西代から東須磨駅間の連続立体交差事業（地下化）の建設工事が進行中であった西代駅の支柱などにもクラックが入った。

その1つは、西代駅～須磨寺駅間で、線路内に家屋が倒壊したり、倒壊しそうな家屋が各所で見られ、特に妙法寺川～大手踏切間の約250m間で軌道沈下、また、継目板ボルトの破断により継目部が120mmも開口するなど大きい軌道狂いが発生した。

2つ目は、須磨寺駅～塩屋駅間で、この間の被害が特に甚大で各所で擁壁が損壊、また架道橋、橋りょう等構造物の前後において路盤の陥没により、最大で600～1,100mm軌道沈下が生じ、継目板ボルトの破断による継目部の開口（最大180mm）も12カ所を数える状態で全区間にわたって大きな軌道狂いが発生した。

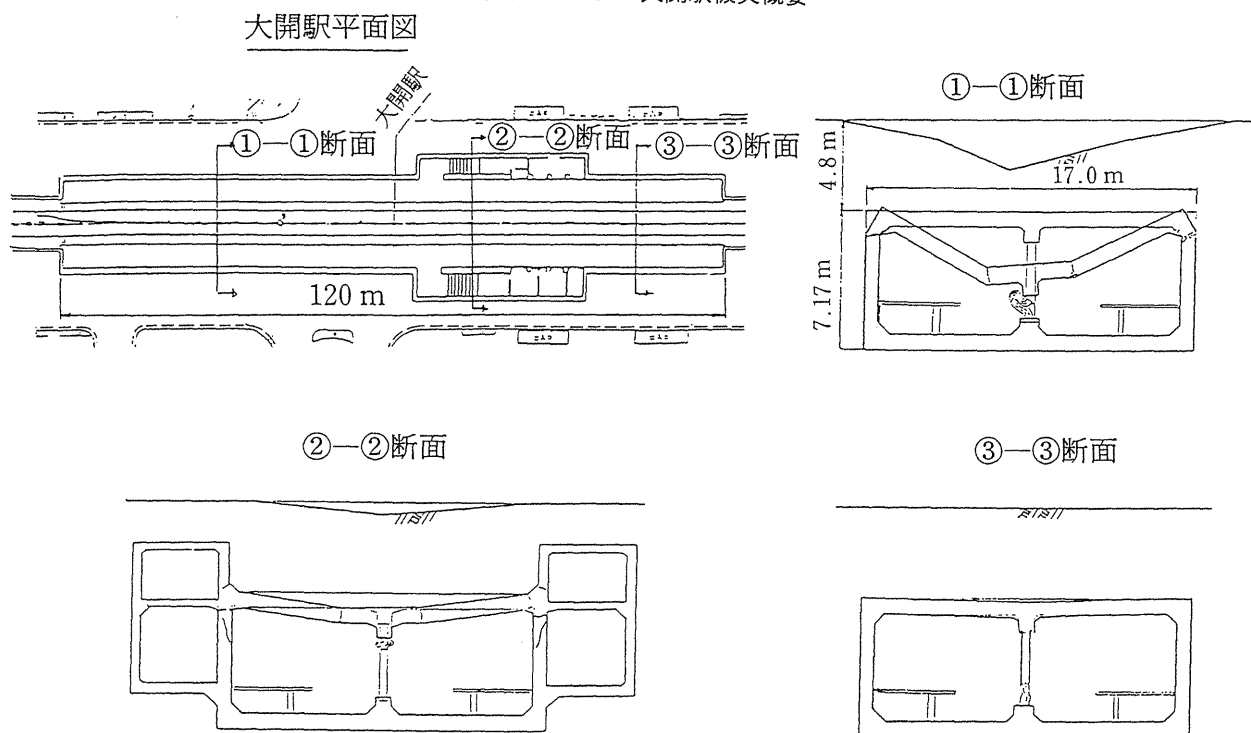
図表19-5-32 大開駅被災概要

大開駅では、中間柱35本のうち、31本が完全に破壊し、残る4本も破壊寸前になるなど、駅

部延長120mにわたり被害を受けた。図表19-5-32は被害状況を示す平面および断面図である。写真19-5-12は①-①断面で、中間柱が破壊し特に被害の著しい個所である。これから判るように、中間柱が破壊したことにより、柱に支えられていた上床版が折れ、全体としてM字型に破壊しホーム上付近まで崩落した。これにより、直上の国道28号線に延長90m、最大深さ2.5mにおよぶ陥没を生じさせた。③-③断面は、中間柱が破壊しなかったが辛うじて上床版を支えている状態である。

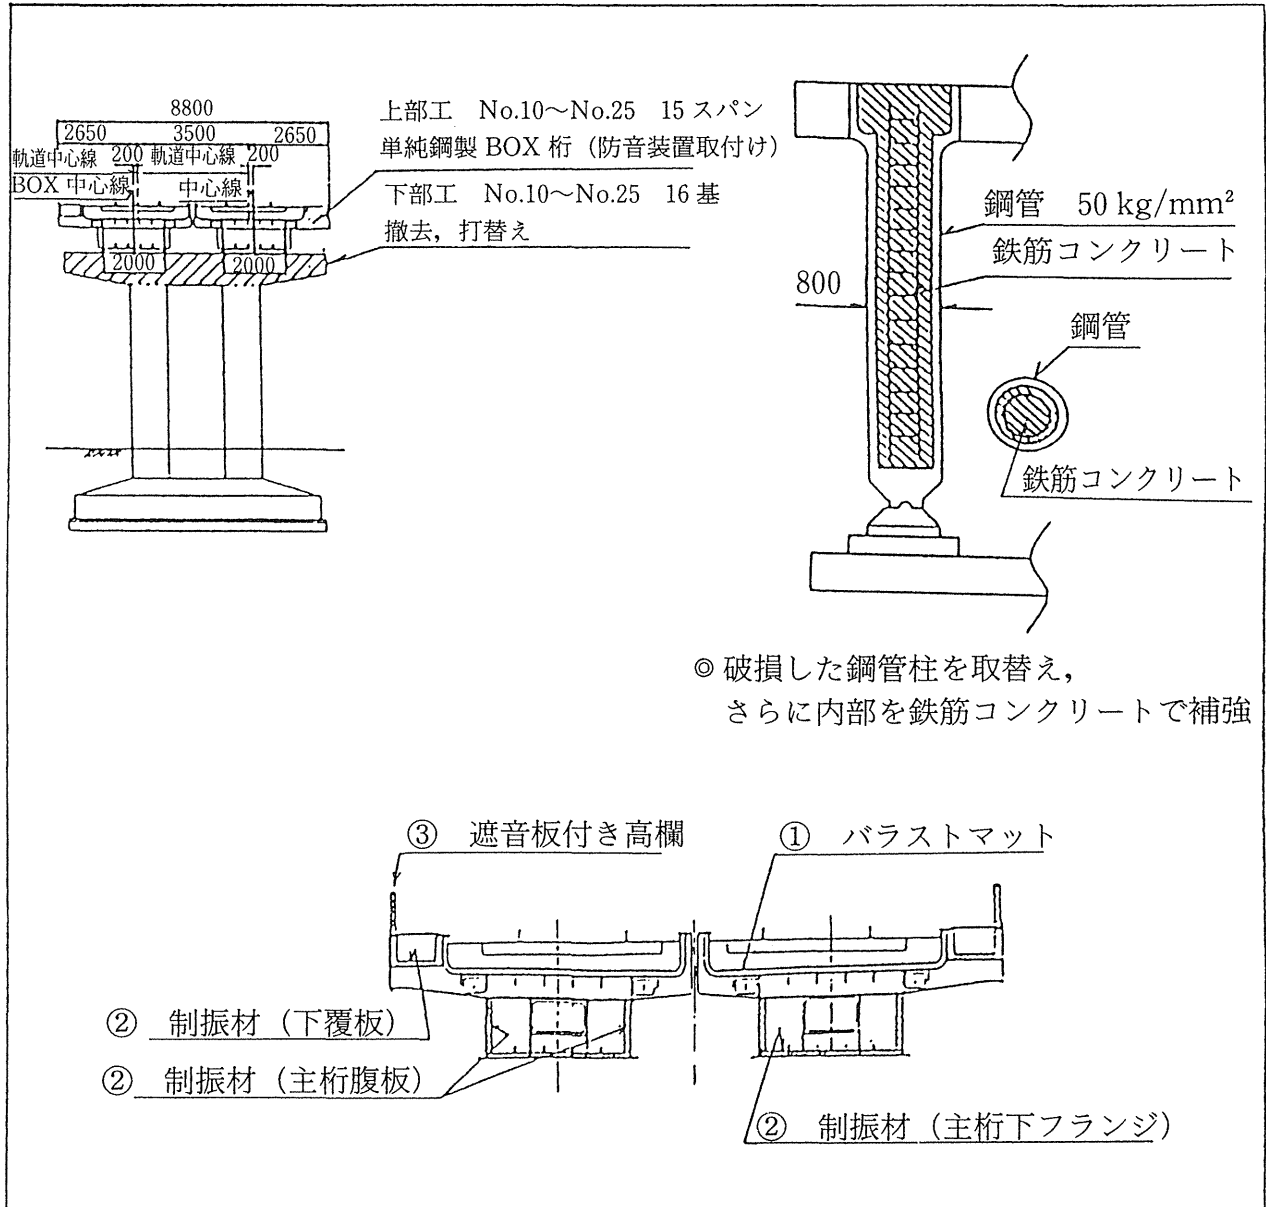
図表19-5-33 高架橋復旧構造概要

PC橋りょうでは、上部工PC単純梁20連、下部工門形ラーメン橋脚19基のうち、PC桁が落橋するなど、上部工15連が破壊・損傷した。下部工では、支承部16カ所が破損したが、柱は軽微な損傷であった。

鋼橋では、阪急三宮駅側の生田架道橋が約1m移動したが上部工に損傷はなく、下部工門形鋼橋脚1基が、梁と脚との接合部分で完全に破断した。

上部工PC桁20連のうち15連が破壊または破損しており、検討の結果いずれも撤去、新設することとした。新設する場合も現状と同様にPC桁と鋼桁にする方法があるが、早期復旧が急務であることと、トップヘビーを小さくして下部構造の安全性を高めるため、鋼桁に構造を変更した。その結果上部工の重量は20%減少し、これにより地震時における下部工の安全性は向上することとなった。

下部工は、門型橋脚19基のうち16基が破損しており、検討の結果、無傷である柱の部分を残し、梁の部分全てを撤去し、拡幅して新設することとした。生田架道橋の破断した鋳鋼製門型橋脚については、材質の改良を行うとともに、内部中空部分を鉄筋コンクリートで補強したものに置き替えた。また、今回の地震で橋桁の多くが落橋、横ずれを起こしたが、これは落橋防止装置の不備が原因と考えられるので、復旧に際しては落橋防止装置の設置等充分配慮した設計とした。

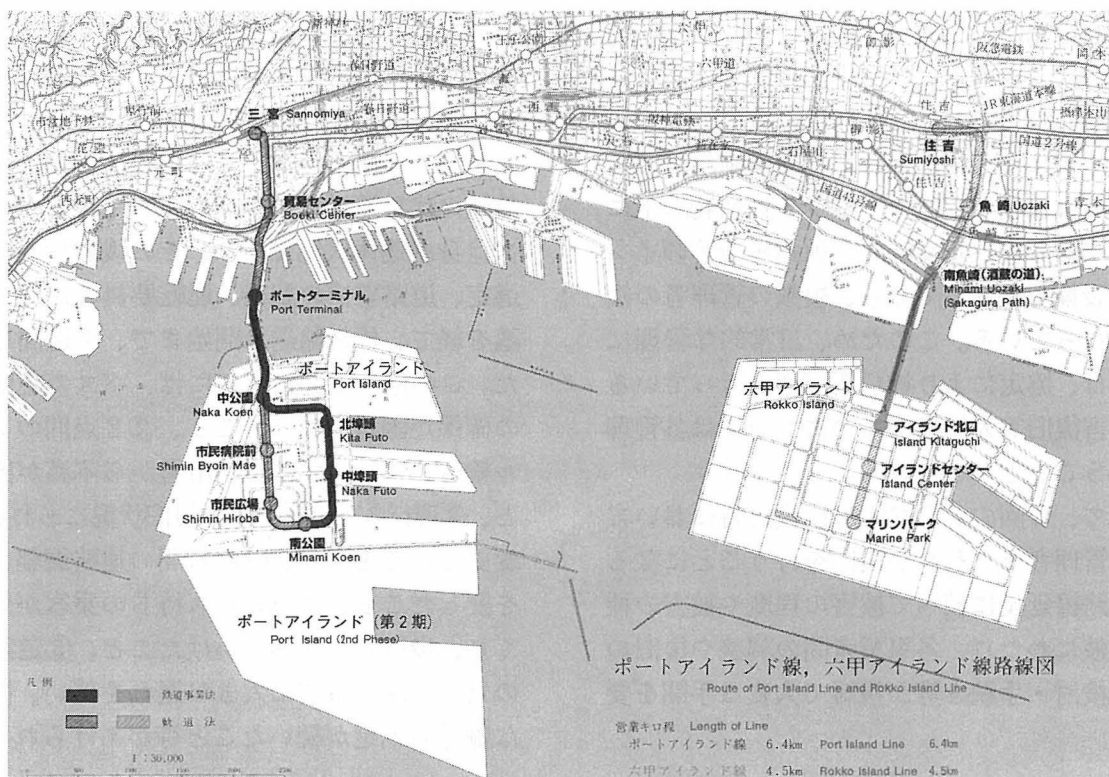
図表19-5-37 ポートアイランド線、六甲アイランド線路線図

インフラ構造物の主な被害の内容は、橋梁等の土木構造物においては、場所打ち杭・ケーソン基礎等の損傷、コンクリート橋脚の座屈破壊とこれによる桁の落下等多岐にわたり、また建築構造物については、駅舎（全体または一部）の傾斜やホーム桁、コンコース桁の損傷、エレベーターやエスカレーターの破壊等がみられた。
