照明学会関西支部
阪神・淡路大震災調査研究委員会報告書 I
— 大規模災害と照明 —

平成 8 年 3 月

社団法人 照明学会関西支部

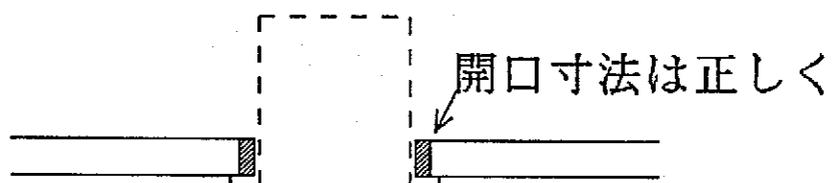
図 6.1.4 天井ボードに取り付ける方法

器具とボードの掛かりが少ないとはずれ易い

ダウンライトのように軽量器具は天井下地に直接取り付ける場合、ボードの開口が大きいと器具の掛かりが少なくなり脱落の危険性が高くなるので、十分注意を払う必要がある（〔図6.1.4〕参照）。又、落下防止を確実にするためには、落下防止チェーンやワイヤーを取り付ける。

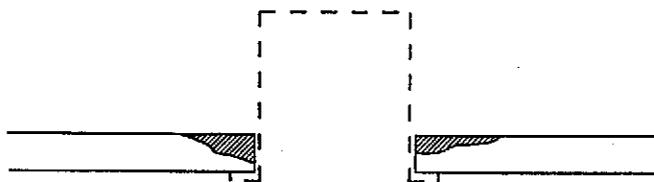
端部の厚みが無いと割れ易い
