## 9 2 1 集集(台湾)地震により発生した 斜面崩壊地における定点観測

Fixed-Point Observation on Slope Failures Due to 921 Chi-chi Earthquake in Taiwan

概要: 1999年9月21日に発生した921集集地震により, 台湾中央部では数多くの斜面崩壊が発生しており, その数は20,000箇所を越えると報告されている。地震に伴う斜面崩壊としては, 地震時に発生する斜面崩壊だけでなく, その後の降雨により発生する斜面崩壊が考えられるため, 台湾では地震直後から地震後の降雨による崩壊地の拡大や堆積崩土の土石流といった2次災害が懸念されてきた。本研究では, この地震により発生した斜面崩壊地において, 地震後の降雨により新たな崩壊もしくは崩壊地の拡大が生じるか否かの検討を行うため, 地震により崩壊が発生した斜面ならびにそれに隣接する非崩壊斜面を対象として定点観測地点を設定し, 2, 3ヶ月に1度の割合で定点観測を行ったので報告する。

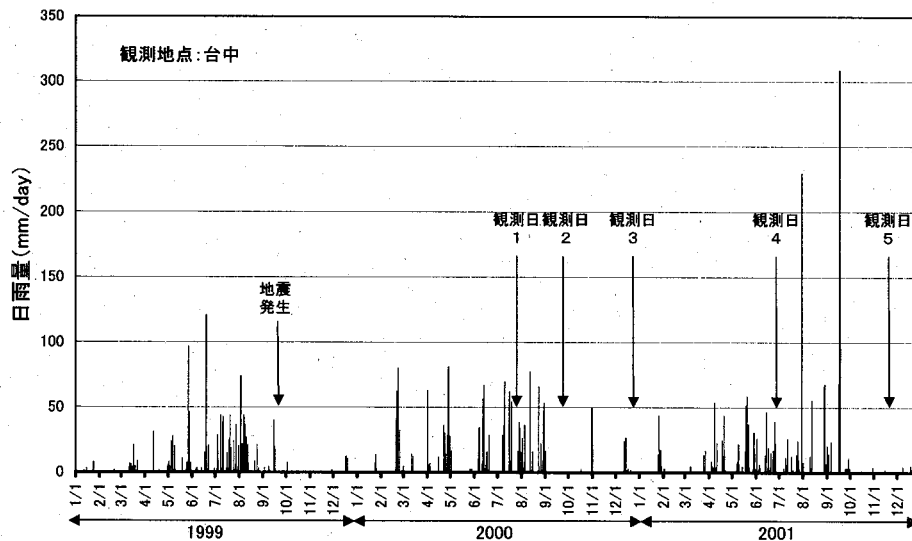
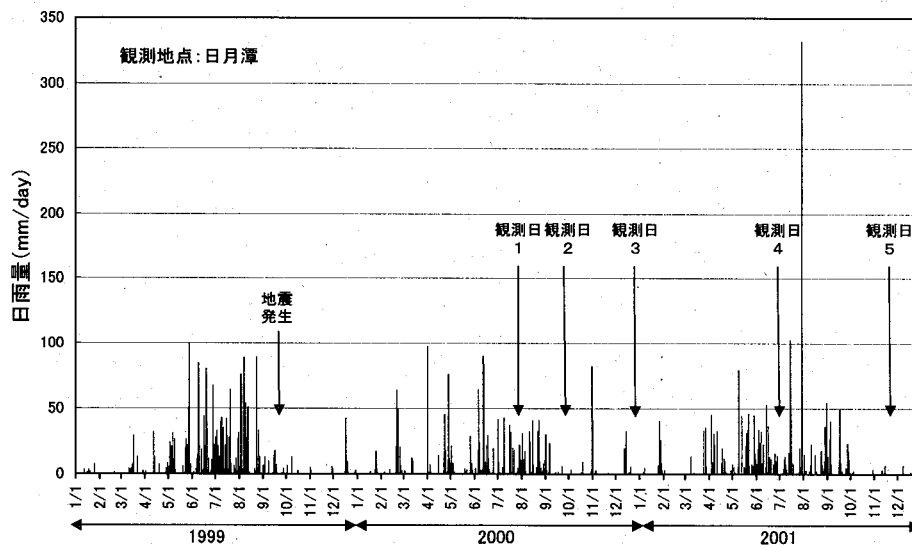
図-4, 5より, 両観測地点において地震発生から観測日5までの期間に, 日雨量が50mm/dayを越える降雨が数回にわたり観測されており, 特に2001年の7月ならびに9月には, 日月潭で332.9mm/day(7/30), 台中で229.5mm/day(7/30), 309.0mm/day(9/17)の降雨が観測されている。これらは, 台風が台湾に上陸もしくは近海を通過したためである。また, 地震発生から観測日1までの期間には, 台中で223.1mm(2/20~2/25), 201.4mm(4/22~4/28), 131.3mm(6/11~6/13), 128.5mm(7/16~7/19)の降雨が観測されており, 日月潭では158.7mm(2/20~2/25), 97.6mm(4/1), 169.7mm(4/22~4/28), 183.3mm(6/12~6/14), 74.2mm(7/16~7/19)の降雨が観測されている。

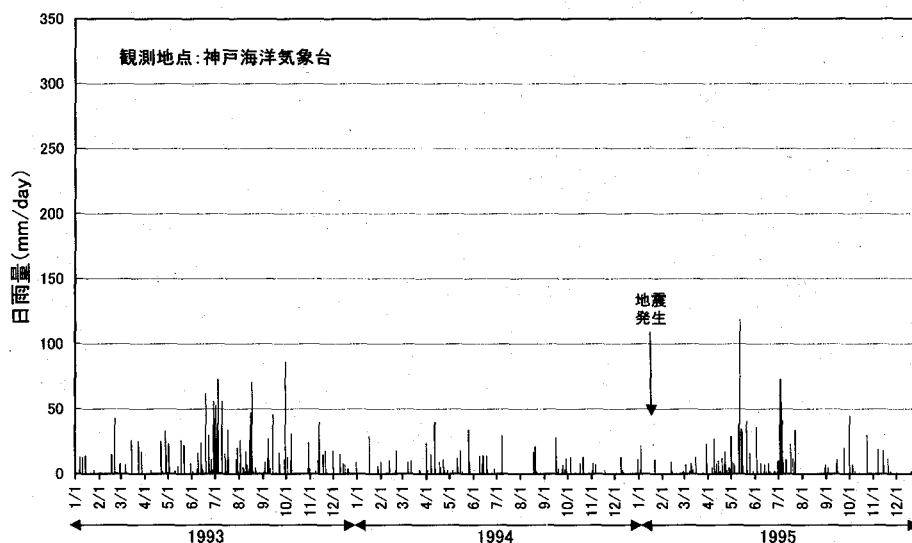
図-6 神戸海洋気象台における月間降水量(1993~1995)  
(日本気象協会神戸支部のデータ<sup>5)</sup>より作成)

一方, 六甲山系では図-6に示したように地震後の1995年5月に158mm(5/11~5/12)と7月に230mm(7/3~7/6)の降雨が六甲山麓部に位置する神戸海洋気象台で観測されており, これらの降雨を誘因として, 新規崩壊や地震による崩壊地の拡大などの斜面崩壊が発生した。

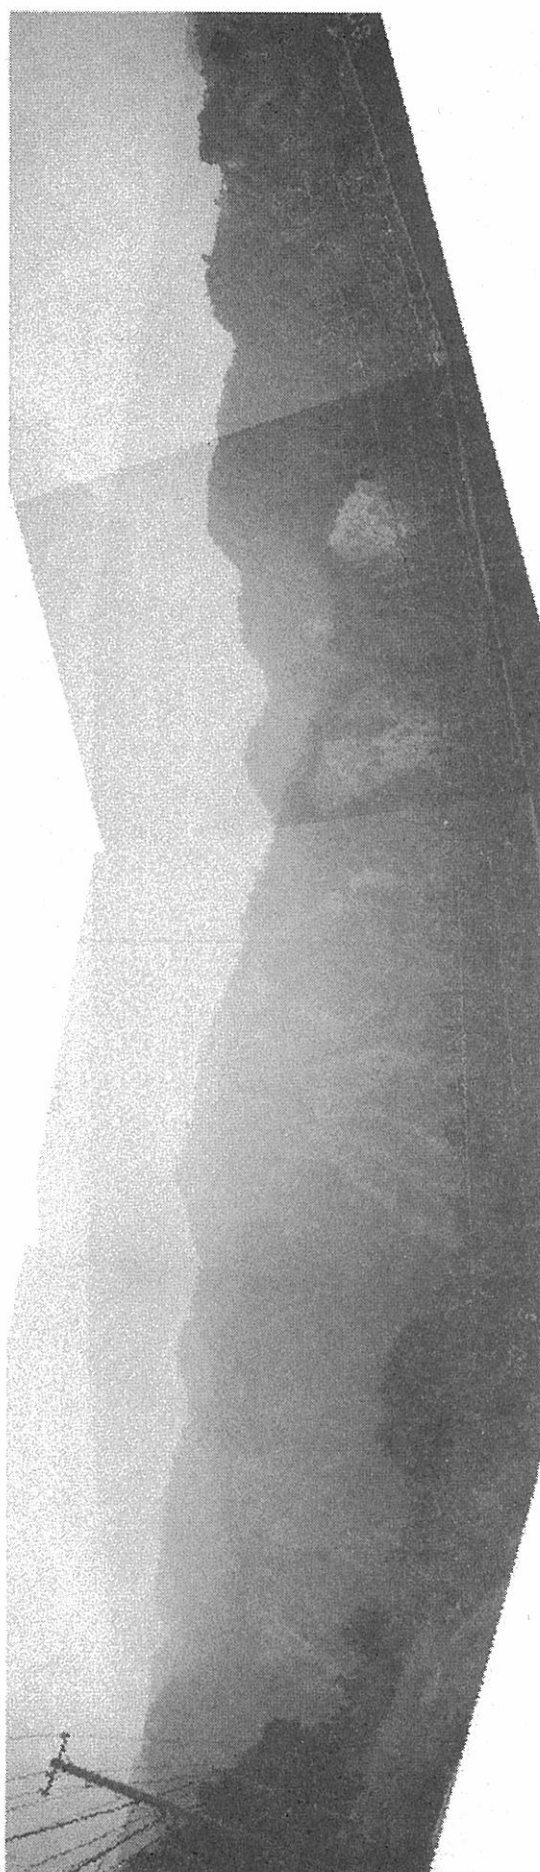
写真-2 S-1 (観測日2)

対象とした斜面は, 大甲溪の左岸側に位置する斜面である。S-1地点において, 各観測日に撮影した写真を写真-1~5に示す。観測を開始した時点で, 斜面上部の遷急点からの斜面崩壊が多数発生していた(写真-1)。この斜面における, 921集集地震による斜面崩壊の形態は, 基岩を薄く覆っていた表土層が崩落した表層崩壊であったと考えられる。観測開始当初, 写真-1に矢印で示したような崩壊地に残った表土層の崩落や丸囲みで示した崩壊地の側方に残っている表土層が側方の支持力を失うことにより崩落し, 地震による崩壊地の側方部への拡大が予想されたが, 観測日5までの期間中にそのような崩壊は発生しなかった。一方, 写真-4に丸囲みで示した崩壊地ではわずかながら植生の回復が見られた。

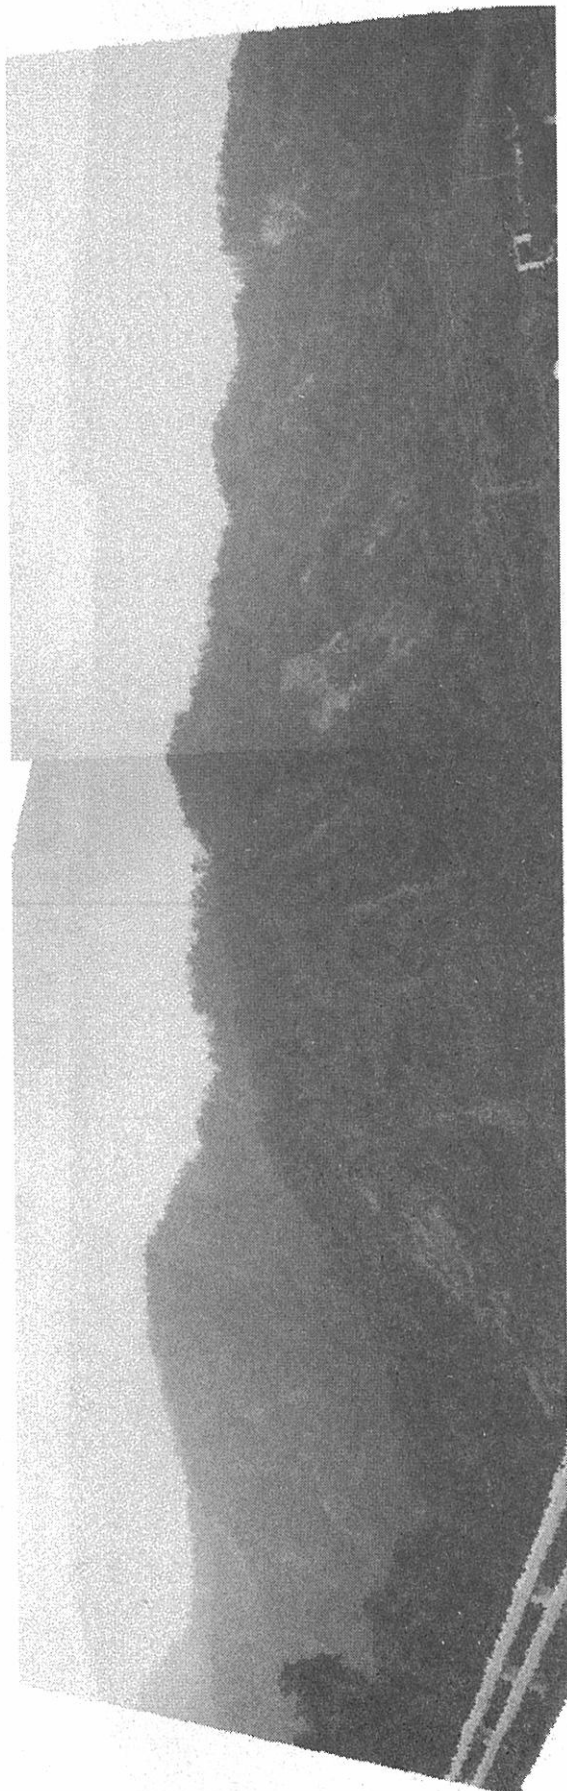
写真-7 S-2 (観測日2)

対象とした斜面は, 大甲溪の左岸側に位置する斜面である。S-2地点において, 各観測日に撮影した写真を写真-6~10に示す。観測を開始した時点で, 斜面上部の遷急点からの斜面崩壊や中腹部からの斜面崩壊が発生していた(写真-6)。この斜面における, 921集集地震による斜面崩壊の形態は, 基岩を薄く覆っていた表土層が崩落した表層崩壊であったと考えられる。観測開始当初, 写真-6の丸囲みで示した斜面中腹部で発生した崩壊地の上部の表土層が下部方向の支持力を失うことにより崩落し, 地震による崩壊地の斜面上方部への拡大が予想されたが, 観測日5までの期間中にそのような崩壊は発生しなかった。一方, 写真-9に矢印で示した崩壊地では一部植生の回復が見られた。

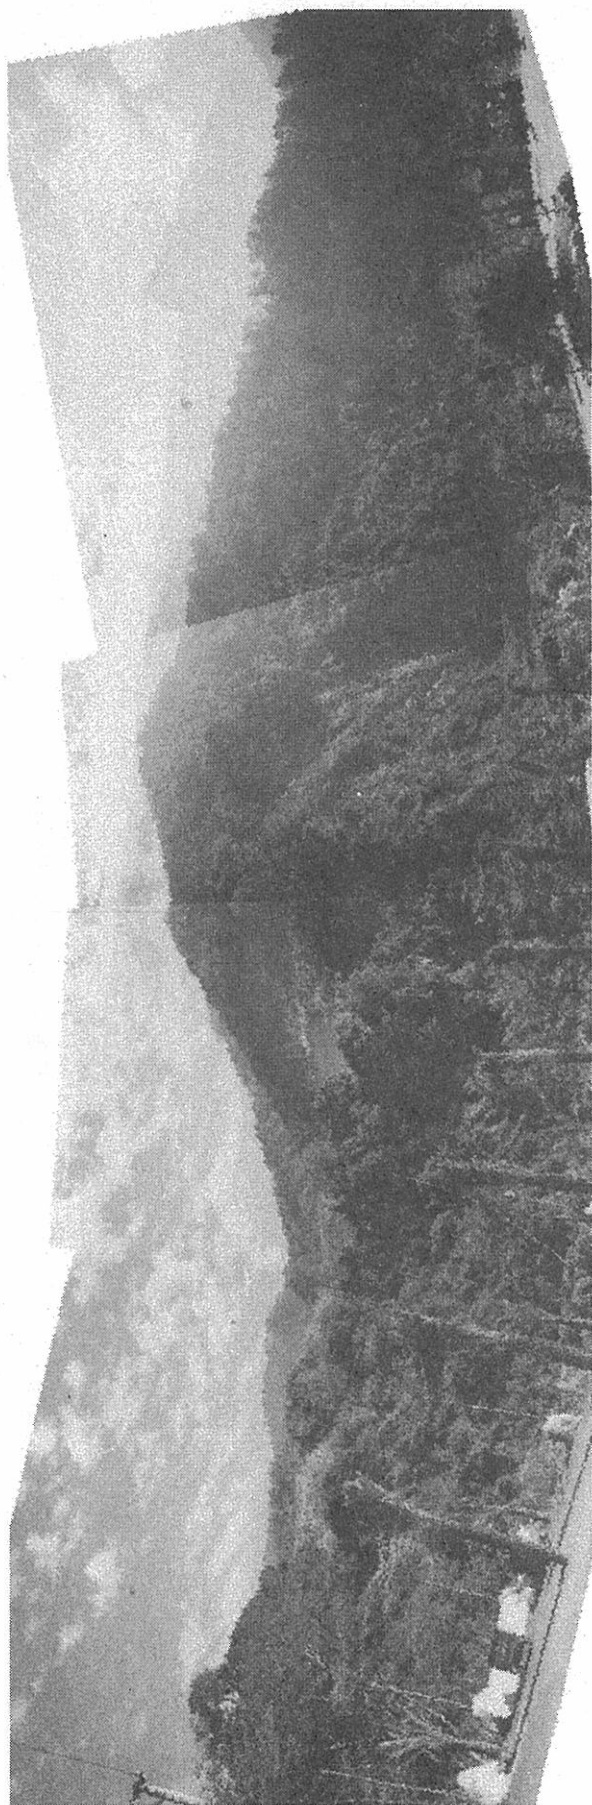
写真-13 S-3 (観測日3)

対象とした斜面は、大甲溪の左岸側に位置する斜面である。S-3 地点において、各観測日に撮影した写真を写真-11~15 に示す。観測を開始した時点で、斜面上部の遷急点からの斜面崩壊が発生していた(写真-11)。この斜面における、921 集集地震による斜面崩壊の形態は、基岩を薄く覆っていた表土層が崩落した表層崩壊であったと考えられる。また、左側には旧崩壊地も見られる。観測開始当初、写真-11 の丸囲みで示した崩壊地の側方ならびに上方部に残っている表土層が側方および下部方向の支持力を失うことにより崩落し、地震による崩壊地の側方部ならびに上方部への拡大が予想された。観測日 2 の際には、写真-12 の右側の矢印部において、若干ではあるが上方部へ拡大崩壊が見られ、左側の矢印部ではガリ浸食が見られた。また、旧崩壊地部において表面が削られたために、回復していた植生が消失していた(写真-15 の丸囲み部分)。

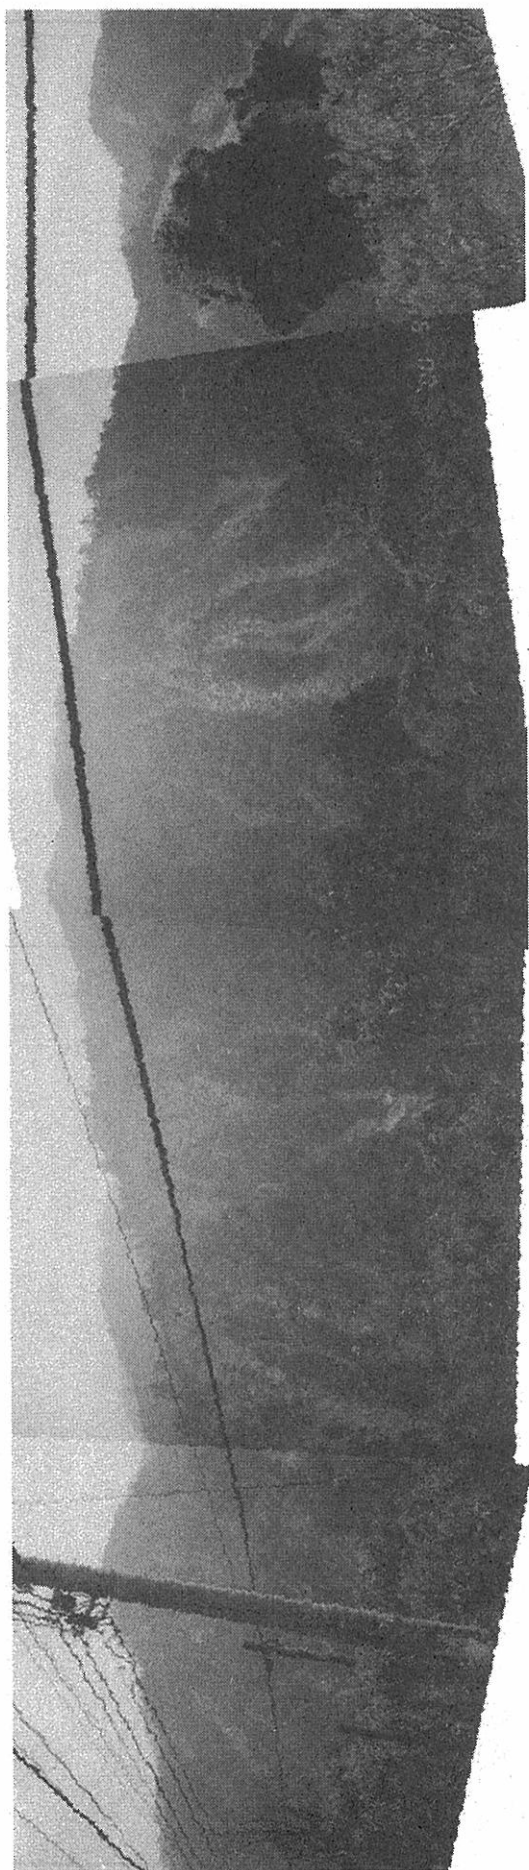
写真-17 S-4 (観測日2)

対象とした斜面は、大甲溪の左岸側に位置する斜面である。この斜面は、S-1 地点で対象とした斜面の上流に位置している。S-4 地点において、各観測日に撮影した写真を写真-16~20 に示す。観測を開始した時点で、S-1 地点と同様に斜面上部の遷急点からの斜面崩壊が発生していた(写真-16)。この斜面における、921 集集地震による斜面崩壊の形態は、基岩を薄く覆っていた表土層が崩落した表層崩壊であったと考えられる。観測開始当初、写真-16 に矢印で示したような崩壊地に残った表土層の崩落が予想された。しかし、観測日 5 までの期間中にそのような崩壊は発生せず、わずかにガリ浸食が見られた程度であった。一方、写真-20 に丸囲みで示した崩壊地の崩壊源内では植生の回復が顕著であった。

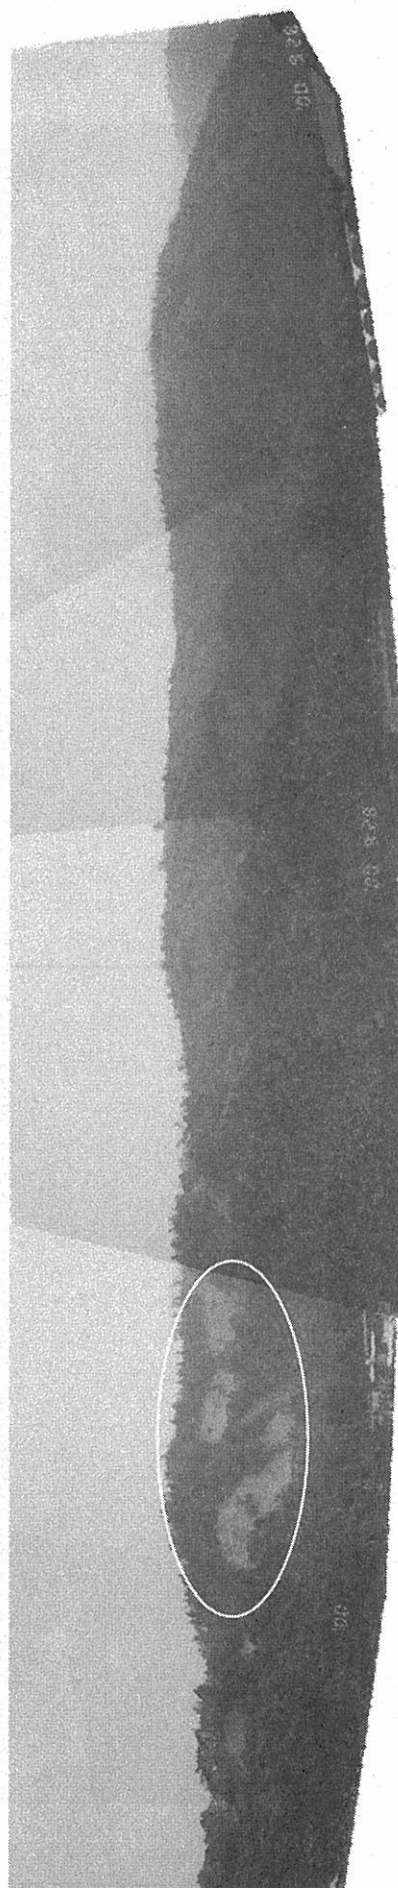
写真-22 S-5 (観測日2)

対象とした斜面は、埔里市街の東部に位置する斜面である。S-5 地点において、各観測日に撮影した写真を写真-21~25 に示す。写真-21 の丸囲みで示した斜面崩壊は、道路に近接した切土斜面と思われる斜面(斜面保護工は特に施工されていなかったと思われる)での崩壊であり、これらの斜面崩壊の崩土により道路が寸断されていた(観測日 5 の時点においても復旧工事が行われていた)。中央部の斜面(写真-21 の四角囲みの斜面)では、前述の斜面崩壊に比して小規模な表層崩壊が多発しており、また、写真-21 の矢印で示した斜面では、土石流が発生していた。観測開始当初、写真-21 の丸囲みで示した崩壊地の側方ならびに上方部に残っている表土層が側方および下部方向の支持力を失うことにより崩落し、地震による崩壊地の側方部ならびに上方部への拡大が予想された。また、写真-20 の四角囲みで示した崩壊地の側方に残っている表土層が側方方向の支持力を失うことによる崩落や、崩壊地に残った表土層の崩落により、地震による崩壊地の拡大が予想された。しかし、観測日 5 までの期間中にはそのような崩壊は発生せず、観測日 2 において写真-22 の丸囲みで示した崩壊地においてガリ浸食が見られた程度であった。また、観測日 5 において写真-25 の矢印で示した箇所では、崩壊地に挟まれた表土層が崩落したように見受けられるが、これは前述したように道路の復旧作業に伴う斜面保護工施工のために、人為的に削られたものであった。一方、写真-24 の丸囲みで示した崩壊地では一部植生の回復が見られた。

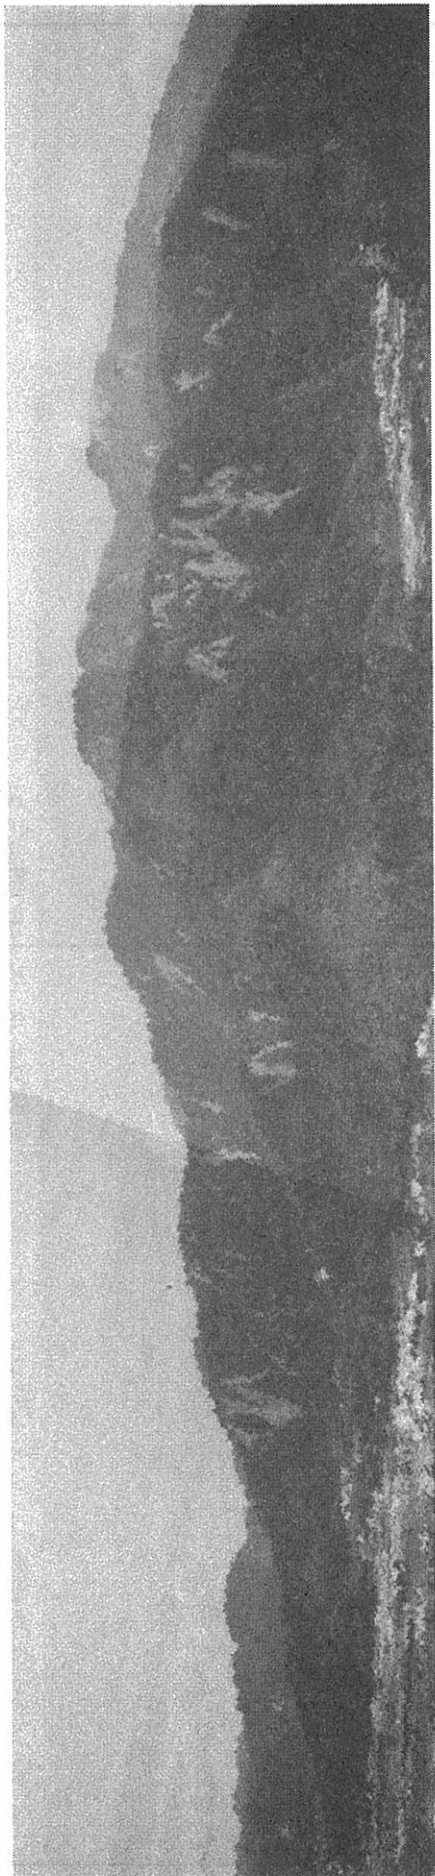
写真-27 S-6 (観測日3)

対象とした斜面は、埔里市街の東北東約 3 km に位置する斜面である。S-6 地点において、各観測日に撮影した写真を写真-26~28 に示す。観測を開始した時点で、斜面上部の遷急点からの斜面崩壊が多数発生していた(写真-26)。この斜面における、921 集集地震による斜面崩壊の形態は、基岩を薄く覆っていた表土層が崩落した表層崩壊であったと考えられる。観測開始当初、崩壊地の側方に残っている表土層が側方の支持力を失うことにより崩落し、地震による崩壊地の側方部への拡大や斜面上部に遷急点を持つ非崩壊斜面での新規崩壊が予想され、観測日 5 の矢印で示した斜面において、1 箇所ではあるが新たな崩壊が発生した。
