# 六甲山地域の急傾斜地崩壊危険区域の花崗岩斜面の 風化変質鉱物と元素溶脱による風化度

神戸大学都市安全研究センター研究報告, 7:237-255

2003-03

Grade of Weathering of the Steep Slopes Due to the Alteration Minerals and Further Leaching of the Granitic Rocks in Mount Rokko Area

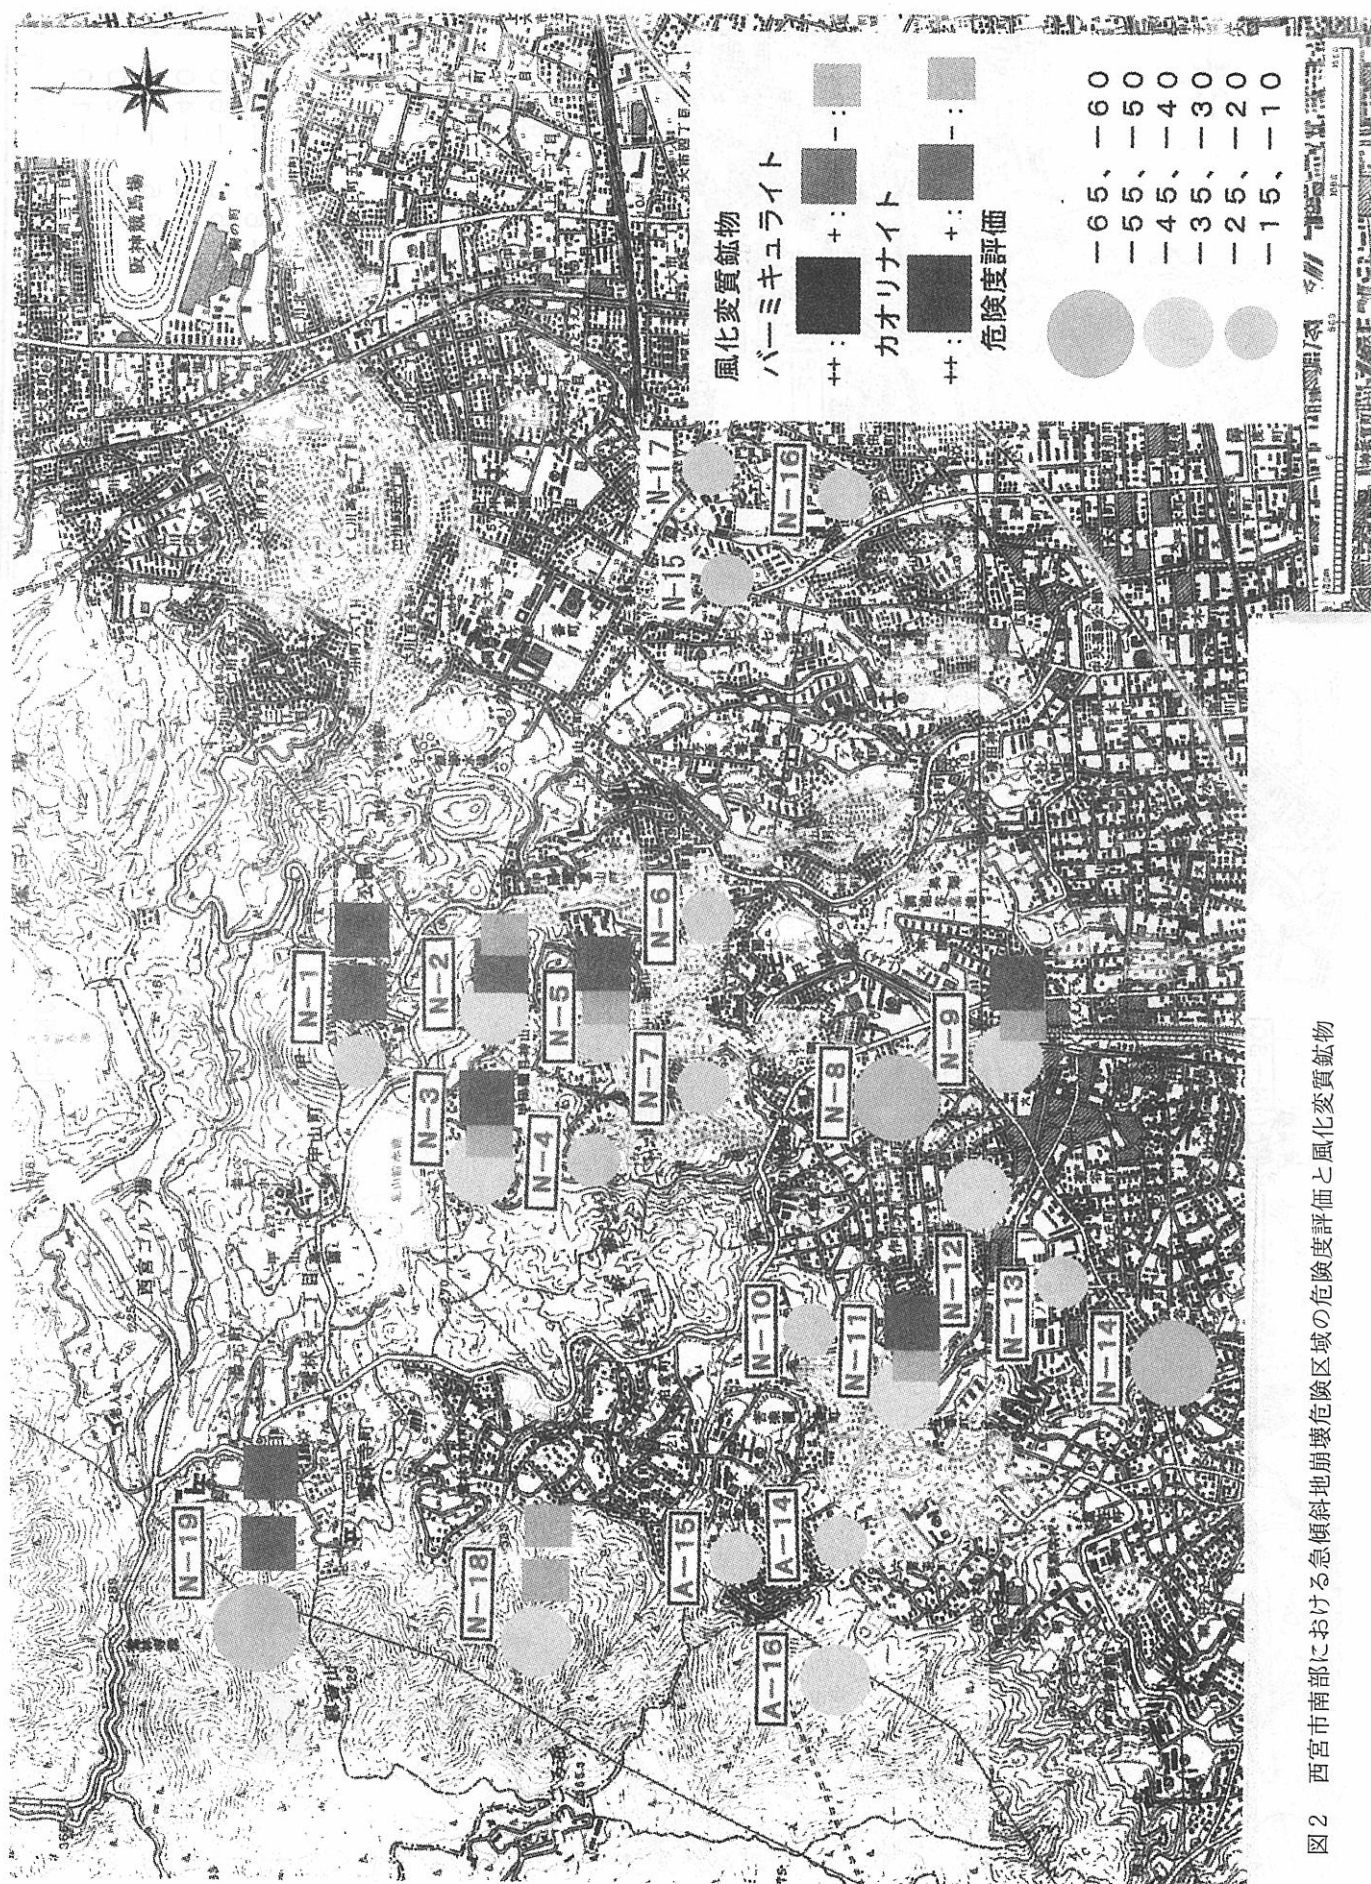
図2 西宮市南部における急傾斜地崩壊危険区域の危険度評価と風化変質鉱物

神戸市東部や芦屋市では、中程度の危険度を示す地域でもカオリナイトが存在するなど風化作用が顕著で、予想以上に危険度が高いと思われる(図1)。さらに、西宮市南部の高い危険度を示す地域でも、カオリナイトが顕著に存在し、やはり、風化作用が顕著である(図2)。また、西宮市北部では中程度の危険度を示すところでも、カオリナイトが存在し、風化作用が顕著で、危険な斜面と言える(図3)。このように、危険度評価が中程度以上(−30点)の斜面で、カオリナイト、一部パーミキュライトなどの風化変質鉱物がみられ、さらにMgOがほとんど溶脱しているなど元素溶脱が顕著で、風化作用が著しく進行している。以下に、これら調査結果から、少量の降雨によって斜面崩壊が生じる可能性がある斜面を具体的に列記する。

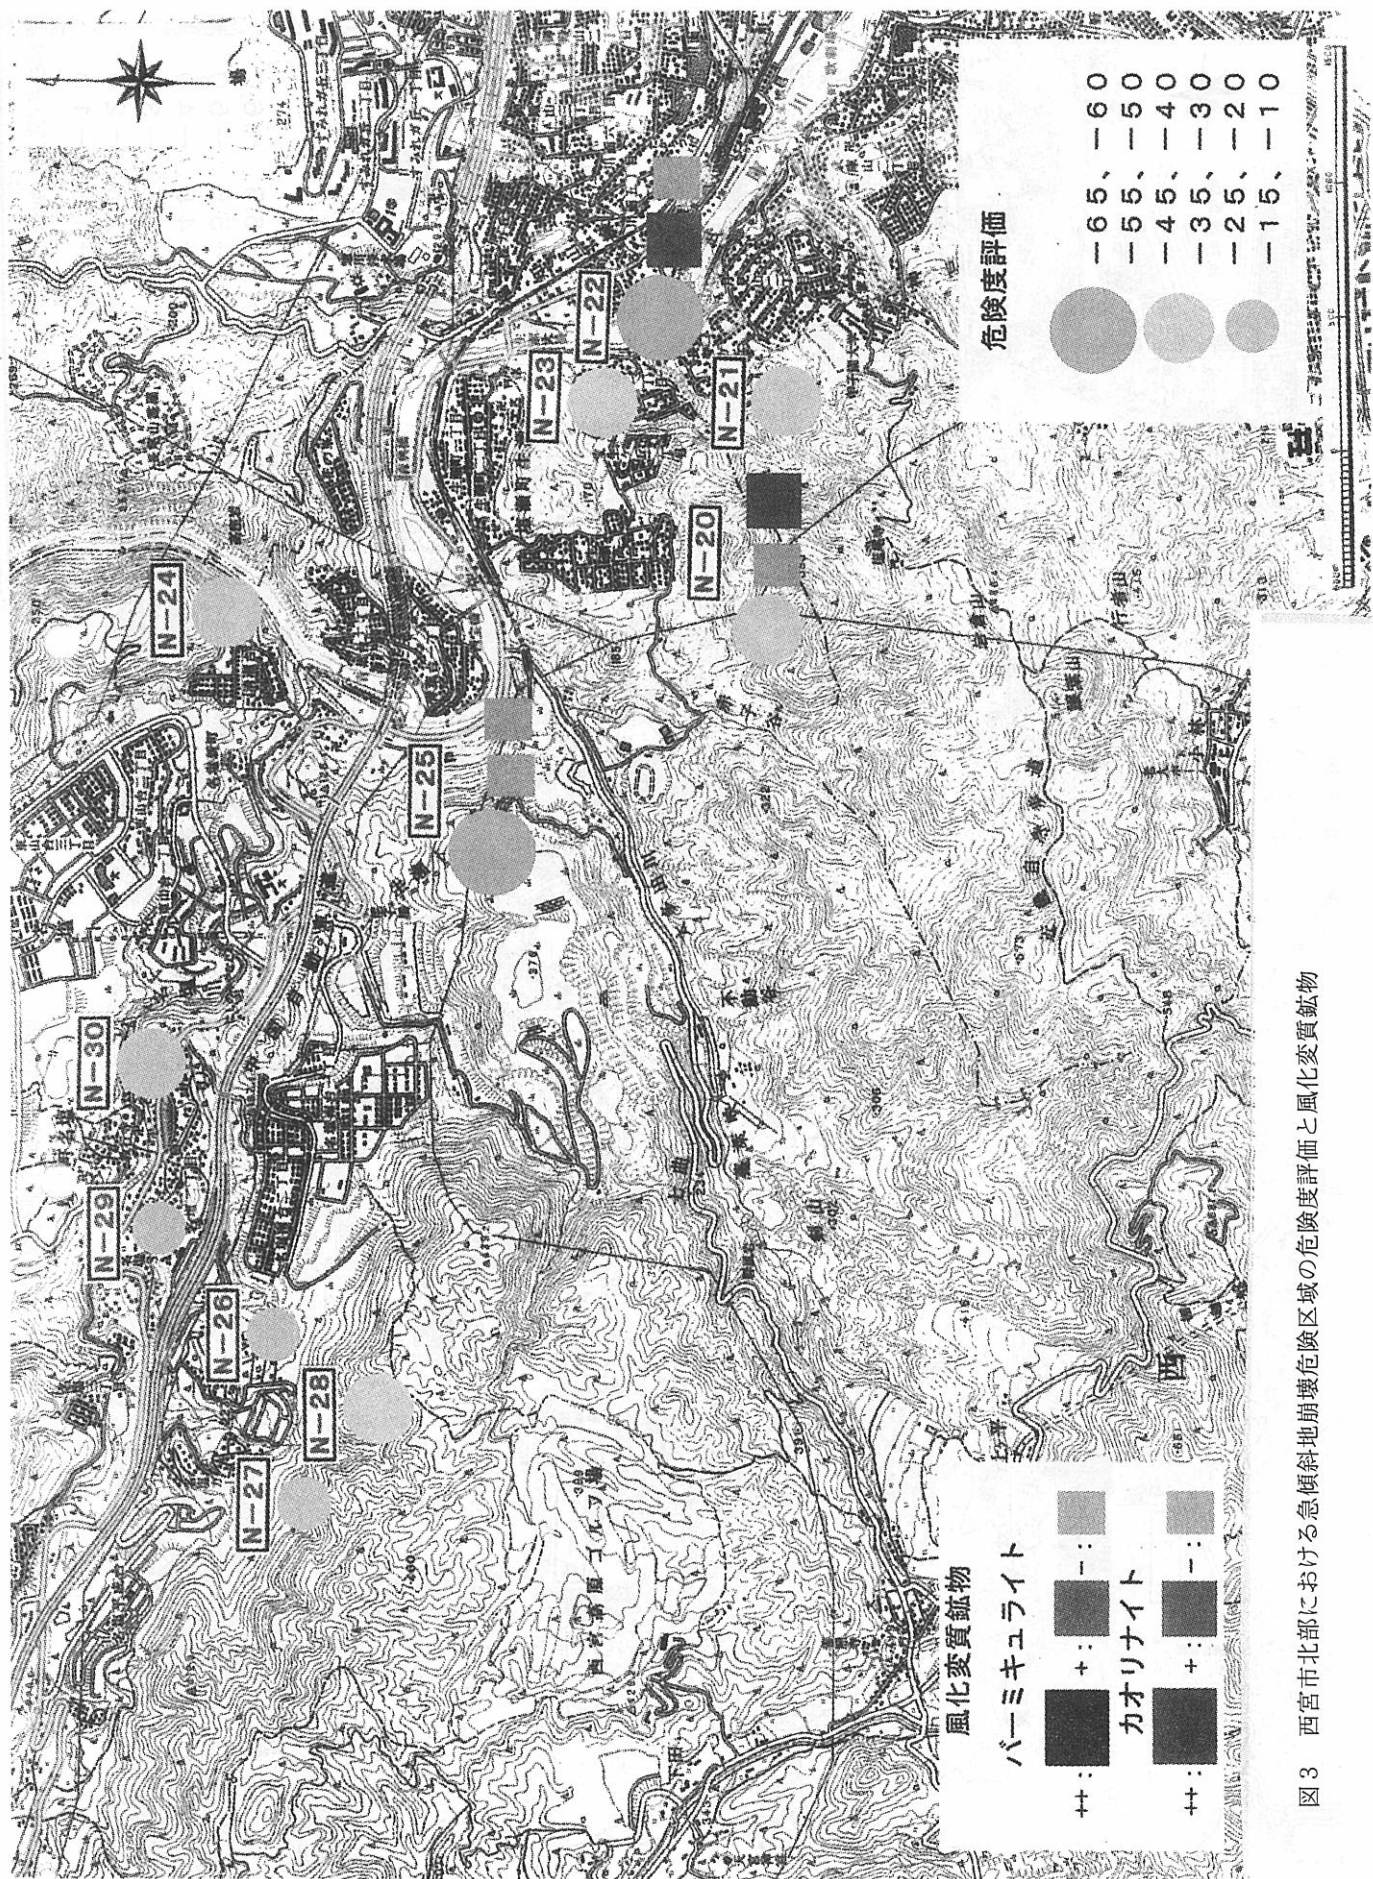
図3 西宮市北部における急傾斜地崩壊危険区域の危険度評価と風化変質鉱物

【N-22】宝生ヶ丘1丁目：兵庫県南部地震で損傷を受けた。斜面は著しく風化した花崗岩とそれを不整合に覆う崖錐層からなる。斜面の高さは20mを越え、角度は40度である。六甲断層の副断層がみられる。

**西宮市北部:** N-22 や N-25 の様に斜面高が20mを越え、高い斜面で(図3)、N-23 の様に斜面途中で湧水がみられた。これらの地域は兵庫県南部地震で斜面の損傷が大きく、多大な被害が生じた地域である。

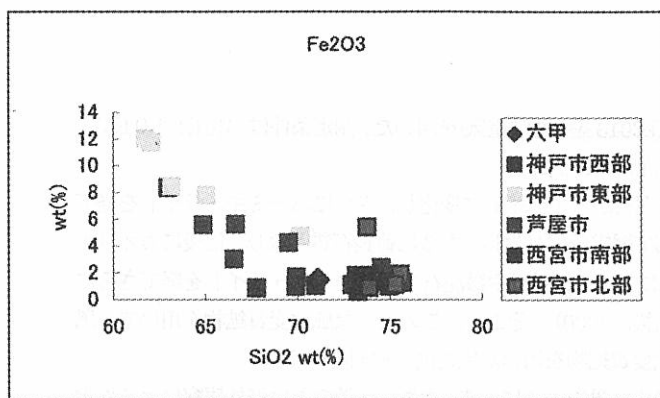
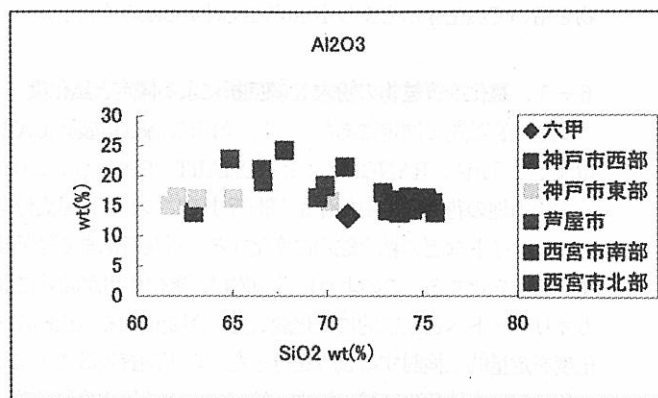
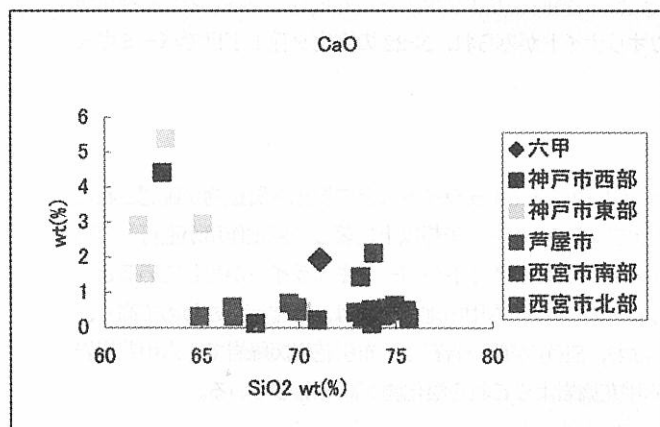
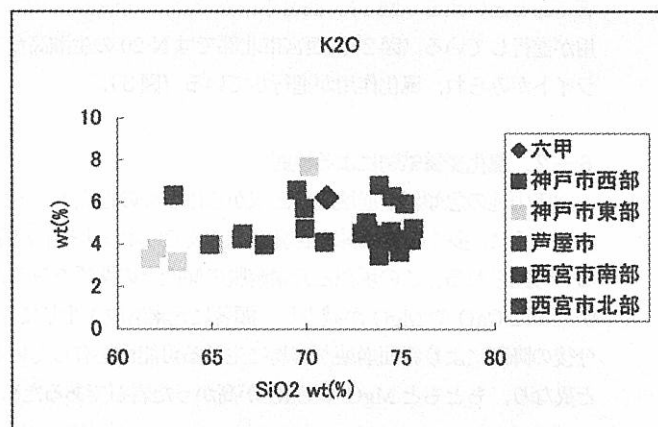
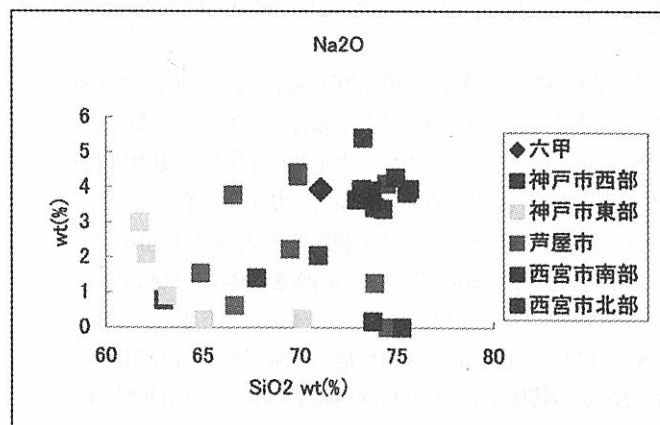
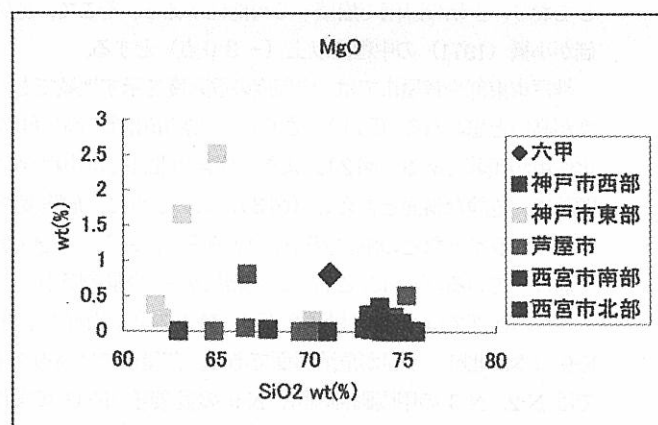
図5 急傾斜地崩壊危険区域の風化作用による元素の溶脱傾向を示す図

急傾斜地崩壊危険区域の岩石のカルシウムとマグネシウムを新鮮な花崗岩と比べると, 神戸市東部の一部 (K-5 の斜面) を除いて明瞭に減少し, 明らかに溶脱されている (図 5)。これは, 斜長石が風化作用の進行により変質し, まず絹雲母が生じ, ついで粘土鉱物に変化するため, カルシウムが溶脱されたこと示している。実際, 顕微鏡下で, 斜長石の核部に細かい絹雲母が生じている。黒雲母は風化作用が進行すると緑泥石化が生じ, さらにパーミキュライトから粘土鉱物に変化する。そのため, 黒雲母中のマグネシウムや鉄が溶脱され, 著しく減少する (図 5)。黒雲母を構成するカリウムはマグネシウムほど顕著ではないが, やはり風化作用の進行につれて減少し, 粘土鉱物への変質過程を通じて溶脱傾向がみられる。なお, 鉄は風化程度が高くなると, 一部 (N-3, N-11, N-20 の斜面) 減少するものもみられるが, 増加するものもみられ, 顕著な溶脱傾向を示さない。このことは鉄が溶脱しやすい傾向にあるといわれていることと必ずしも合致しない。顕微鏡下で黒雲母の劈開に微粒な鉄鉱がみられることから, 黒雲母は風化作用の進行に伴って不安定となり, 劈開中に沿って微量な磁鉄鉱 ( $\text{Fe}_3\text{O}_4$ ) が晶出したためと思われる。また, 同じく溶脱しやすい元素であるナトリウムは新鮮な花崗岩とほぼ同じ値を示し, 明瞭な溶脱傾向がみられない。これは斜長石がもともと曹長石成分 ( $\text{NaAlSi}_3\text{O}_8$  成分が約 80%) に富み, カルシウムが少なく, 風化, 変質して曹長石化されてもあまり変化しないのであろう。アルミニウムは風化作用の進行につれて斜長石がカオリナイト ( $\text{Al}_2\text{Si}_2\text{O}_5(\text{OH})_4$ ) のような粘土鉱物に変化し, アルミニウムに富むようになるため, 逆に濃集する傾向をもつ。

風化作用が著しい急傾斜地崩壊危険区域では, カルシウムやマグネシウムなどの元素の溶脱傾向が明瞭である。特に, 芦屋市や西宮市の斜面の岩石の溶脱傾向をみると元素溶脱は明らかである (図 5)。斜長石中のカルシウムや黒雲母中のマグネシウムなどに注目すれば, 元素の溶脱傾向は風化作用の程度とほぼ合致している。このように元素溶脱による検討は斜面の風化作用の進行を定量的に表すことができる。特に, カルシウムやマグネシウムなど溶脱しやすい指標元素を用いて, 風化度の定量的検討を行うことは, 斜面の危険度を検討する上で有効である。

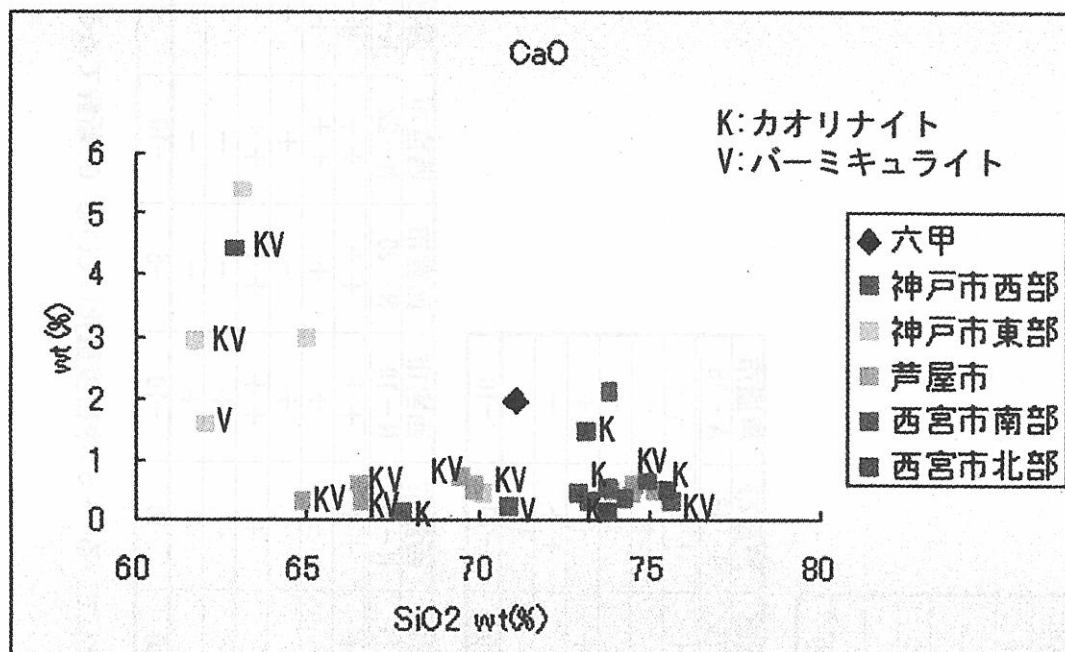
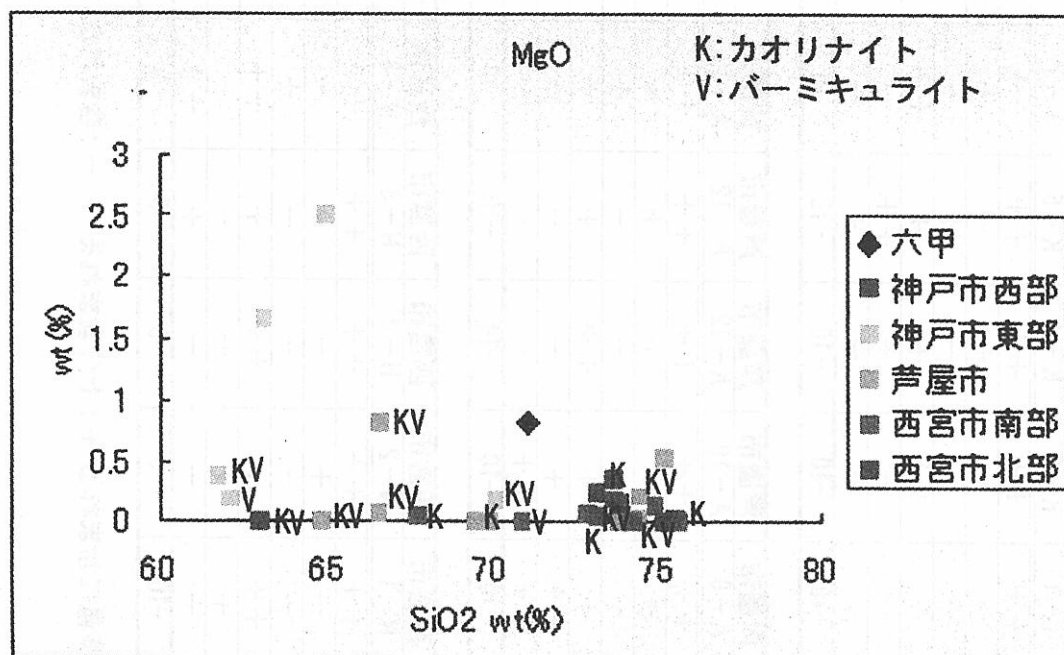
図6 急傾斜地崩壊危険区域の風化作用による元素の溶脱傾向と風化変質鉱物の関係

六甲山地の急傾斜地崩壊危険区域からは多くの地点で、カオリナイトやパーミキュライトなどの風化変質鉱物が確認された。このように、多くの急傾斜地崩壊危険区域でカオリナイトが存在していることから、予想以上に著しく風化作用が進行していると考えられる。この現象と元素溶脱の傾向との関係を見ると(図6)、カオリナイトやパーミキュライトが生じていると、明らかにCaOやMgOが減少し、顕著に元素溶脱が生じている。このように、六甲山地の斜面は、風化度がきわめて高く、今後の降雨により斜面崩壊が容易に生じる可能性を有している。なお、SiO<sub>2</sub>が低い岩石は、布引花崗閃緑岩で、六甲花崗岩と異なり、もともとMgOやCaOが高かった岩石であるため、六甲花崗岩よりこれら酸化物が高くなっている。
