# 新潟県中越地震における病院ライフラインの被害と分析

Damage Analysis on Hospital Lifelines during the Niigata Chuetsu Earthquake

概要：2004年10月23日に発生した新潟県中越地震において、被災地の10病院では、病院建物の損傷以外にも、ライフラインの供給停止により、医療活動に大きな影響を与えた。本稿では、被災地の病院の被災状況、および病院内外のライフラインの被害状況について、現地調査を行った結果を報告するものである。また、ライフライン供給停止時における病院の緊急対応・復旧過程についてもまとめた。さらに、ライフラインの相互依存関係についても述べている。

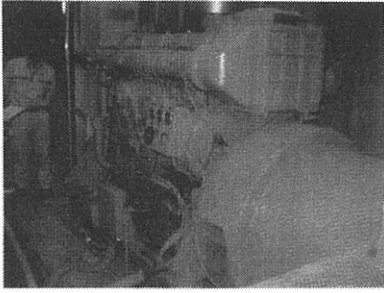
写真-13 自家発電機(J)

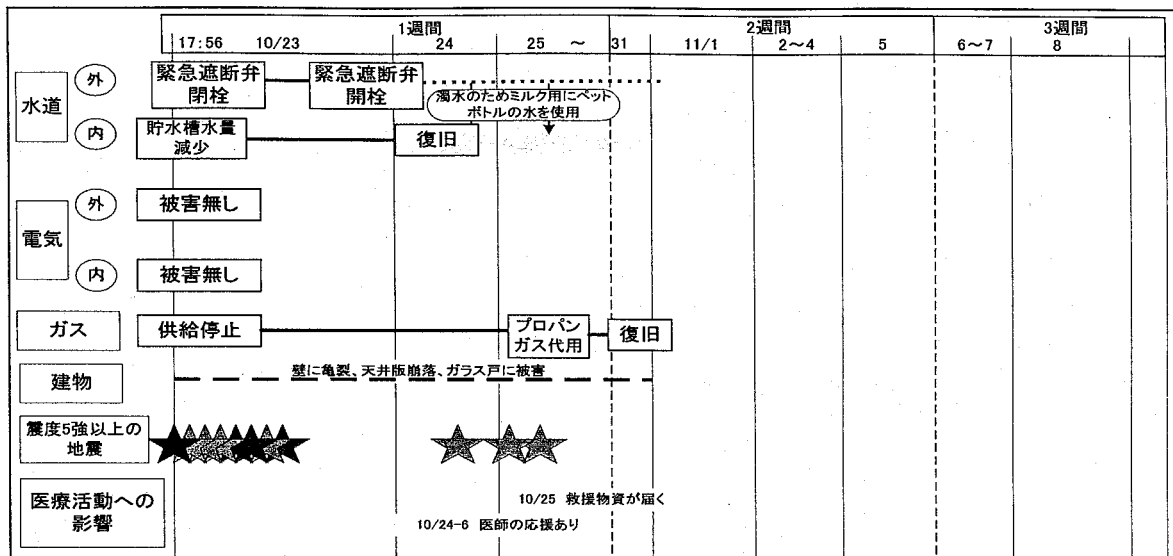
病院ライフラインの復旧状況を地震からの時系列に合わせて整理した。例として、長岡中央総合病院(C)と魚沼病院(I)、小千谷総合病院(J)の復旧状況を図-3、4、5に示す。水道、電気、ガスの復旧状況については、各ライフライン事業者の被害復旧報告を一部参考としている。長岡市では、水道やガスの復旧には2、3日要したが、長くとも地震から1週間以内に復旧している。これらの供給系ライフラインの代替物資（ペットボトル、給水タンク、プロパンガス）やその他の救援物資は、長岡市の病院には地震直後から配布されていたために、ライフラインの供給停止が他のライフラインに影響を及ぼすような事例が顕著にあらわれなかった。

図-3 長岡中央総合病院のライフライン連関

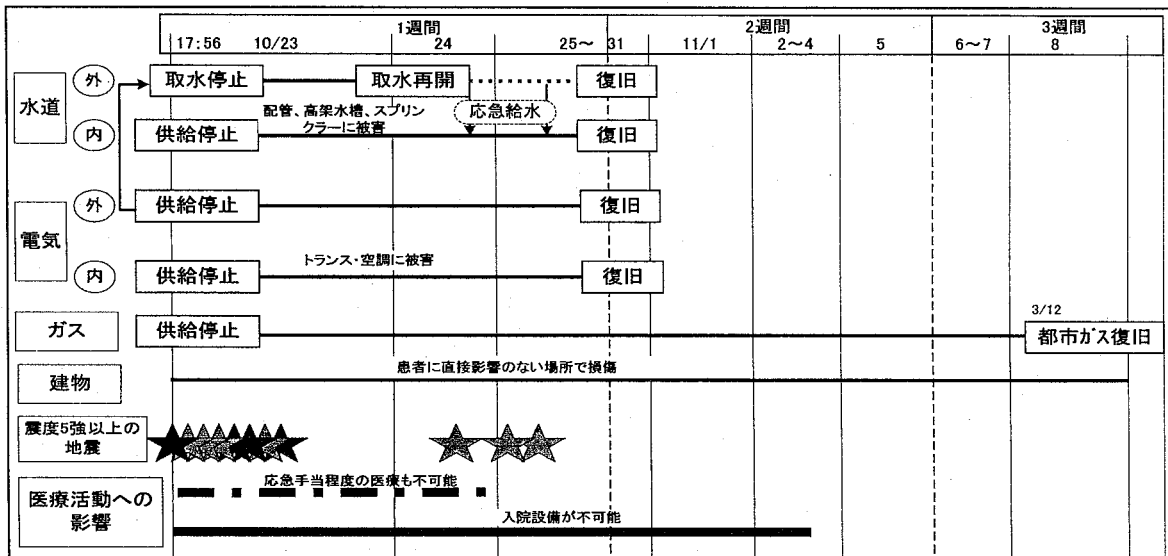
一方、小千谷市の病院では、いずれの院外のライフライン施設も復旧に1週間以上かかっている。小千谷市水道局では、浄水場の停電および自家発電装置の地下水冠水のために、浄水場は地震直後に機能を失った。病院へ配水している船岡配水池へは25日に送水が再開され、西小千谷地区へは27日に配水が再開された。小千谷総合病院のアンケートによると11月1日に病院への給水が再開している。また、魚沼病院では、10月28日に病院への給水が再開している。つまり、病院外部の電力、水道復旧の遅れが、院内のライフライン復旧を遅らせた。高レベルの余震が続発したこと、道路寸断により復旧応援車・応援要員が被災地に入れなかったことは、地震防災対策上で改めて注意する点である。さらに、管路被害による配水機能損傷以前に、浄水場被害により送水再開が長引いたことも同様である。病院内の非常電源に水冷式の自家発電機を備えている病院が多いので、停電後に断水のために自家発電機にも支障が出ている。このような状況下、アンケートによると、魚沼病院では地震発生から数日間は応急手当程度の医療活動も困難な状態であったと答えている。また、小千谷市の両病院では、水道・電力のライフラインが復旧するまでは、入院設備にも支障があったこともわかる。院内のライフライン施設にも被害が見られたが、院内よりも院外のライフライン施設の方が、復旧に時間を要しており、病院内の医療活動に大きな影響を与えた。

図-4 魚沼病院のライフライン連関

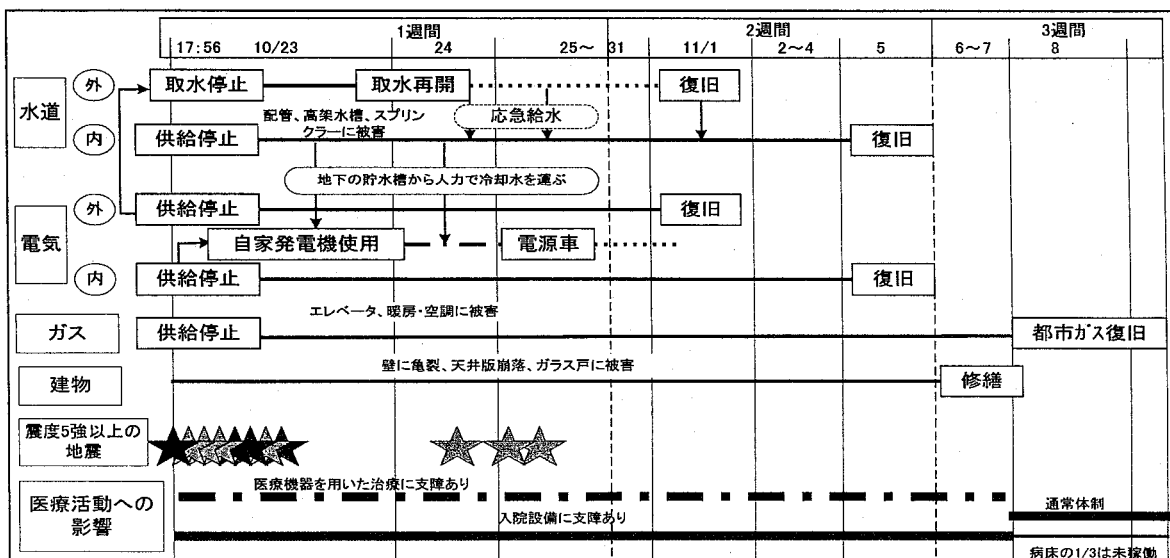
図-5 小千谷総合病院のライフライン連関図
