# 高町団地を対象とした地震時宅地盛土被災原因に関する考察

Factors of Damaged Housing Earthfill due to Earthquake  
at Takamati Residential Complex

概要: 平成16年の新潟県中越地震により、宅地造成地内での地盤変状被害が数多く発生した。このような被害事例は、兵庫県南部地震をはじめとして過去の地震時にも数多く報告されており、今後の宅地造成地内での地盤変状被害の軽減のためにも、被害発生要因を明らかにすることは重要である。本報では新潟県中越地震により甚大な宅地地盤被害が発生した長岡市高町団地を対象として地形立地解析を行い、宅地地盤被害の発生要因の考察を行った。その結果、被災した盛土は軽微な被害の盛土に比して地表面の傾斜角が大きく、盛土が厚い場所であった。

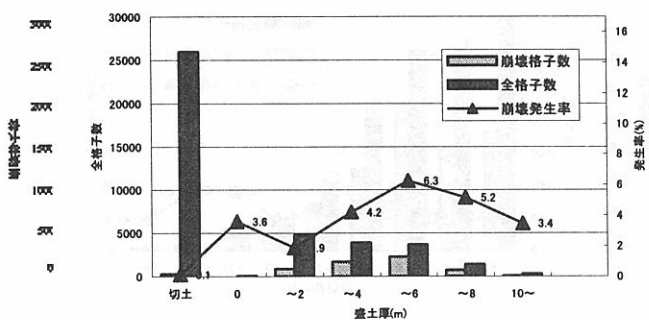
図-13 盛土厚と崩壊発生率の関係

図-12 に盛土厚分布図を示す。図-12 の崩壊箇所拡大図から崩壊箇所で盛土厚が比較的厚いことが見てとれる。図-13 に盛土厚と崩壊発生率の関係を示す。これより盛土厚が 6m 以下までは崩壊発生率が増加傾向にあり、盛土厚が 4~6m 以下の箇所では崩壊発生率が 6.3% と最も大きい

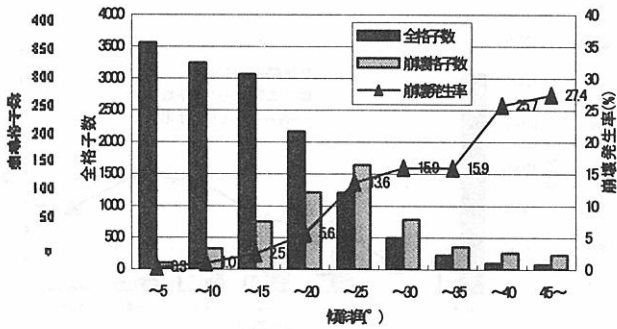
図-16 傾斜角と崩壊発生率の関係

図-15 に傾斜角分布図を示す。この図より、崩壊箇所では傾斜角が大きい傾向が見てとれる。そこで傾斜角別の崩壊発生率を算出する。図-16 に傾斜角と崩壊発生率の関係を示す。崩壊発生率はこのグラフにおいて単調増加する。これより、崩壊は旧地盤傾斜角が大きい箇所が発生しやすいと言える。
