921集集(台湾)地震調査合同報告書(一次・二次・三次調査隊):11-17

# 液状化災害及びその他の地盤災害

## Liquefaction and Other Geotechnical Damages

田中泰雄

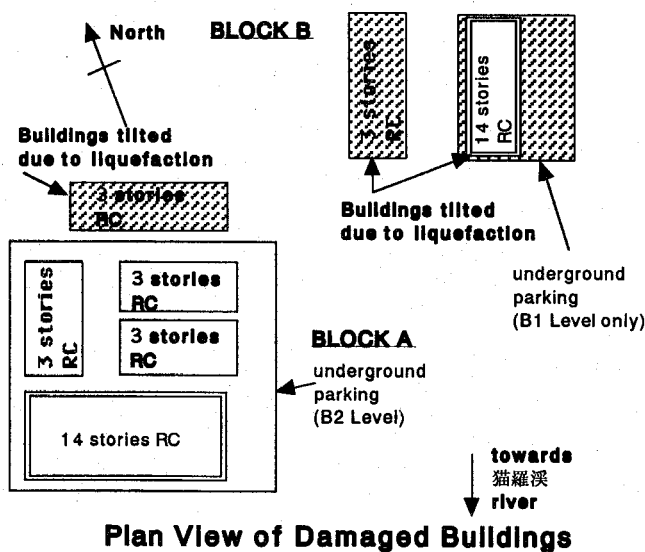
図-8 猫羅溪近傍での液状化被災地の建物位置図

南投市の北側には猫羅溪と呼ばれる川があり、猫羅溪を横切る橋として軍功橋がある。橋近傍の猫羅溪右岸に開発された住宅地で広範囲に液状化被害が観察されたので、それについて報告する。図-8 は被害を受けた
