# 個別報告 : 液状化災害及びその他の地盤災害 (地震防災を考える 日本と台湾を例として)

# 液状化災害及びその他の地盤災害

## Liquefaction and Other Geotechnical Damages

概要：本文では 921 台湾地震における地盤災害を述べるが、主に液状化災害を中心に地盤災害の状況を述べることにする。液状化災害については、被害規模が大きかった次の 2 カ所、台中港及び南投市について調査した。これらの事例から、今回の地震による液状化の被害状況とその原因について考察する。筆者の調査範囲からの結論ではあるが、液状化被害の規模は、1995 年の阪神淡路大震災より遙かに小さく、台湾西岸に数多く建設された埋め立て地における被害はほとんどないと結論された。その他の地盤災害として、簡単であるが、軟弱地盤上の斜面崩壊や、断層近傍での基礎構造物の被害についても述べる。

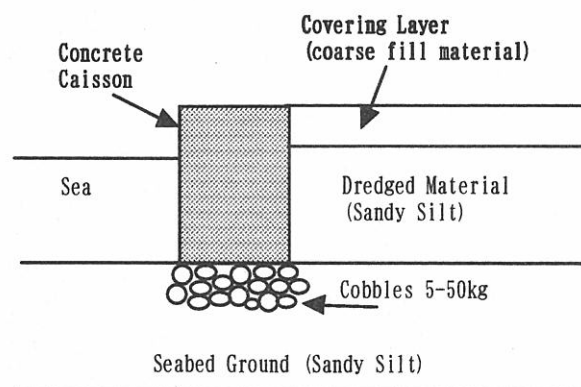
図-6b ケーソン護岸構築概念図

第 1 バースの被害としては、護岸背後地盤が沈下し、数多くの地盤陥没による大きな穴が発生している。図-4 6 は第 1 バースでの被害の様子を示したものである。このバースは建設後約 30 年経過しており、構造としては、図-6b に示すように、海底に約 5-50kg サイズの石を約 2m 厚に設置し捨石基礎を建設した後、コンクリート・ケーソンをおいた構造となっている。海底土は基本的に知ると質砂であり、同じ砂を護岸背後にポンプ浚渫することで護岸を築造している。護岸背面地盤の地表部は良質材で被覆されている。定量的な液

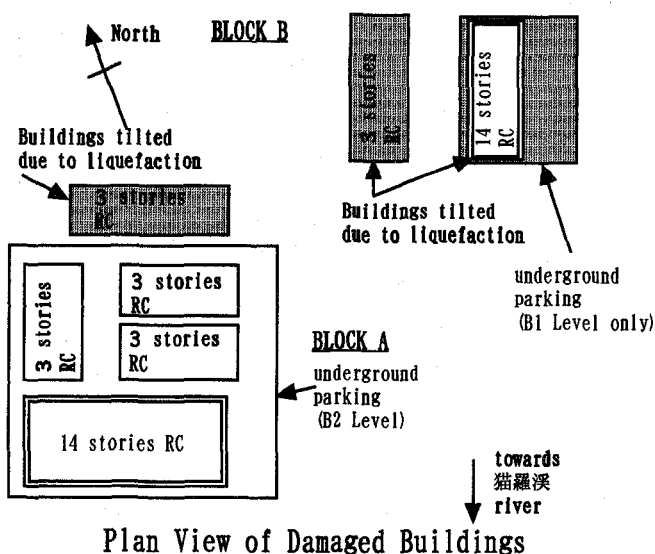
図-8 猫羅溪近傍での液状化被災地の建物位置図

南投市の北側には猫羅溪と呼ばれる川があり、猫羅溪を横切る橋として軍功橋がある。橋近傍の猫羅溪右岸に開発された住宅地で広範囲に液状化被害が観察されたので、それについて報告する。図-8 は被害を受けた高層住宅域の平面図である。図のように、A と B の 2 カ所の住宅域があり、その 1 つ、A プ
