# 柵渠型排水路底面における浸透破壊 —事例報告と現地調査—

## Seepage Failure of Bottom Soil within Double Sheet-Pile-Wall-Type Ditch —A Case History and Site Investigation—

概要：岐阜県H市における柵渠型排水路で、水路底面にボイリングが発生し、水路溝畔が陥没した。本地点においては、排水路として、鉄筋コンクリート組立柵渠を用いた二面水路が採用された。コンクリートパネルの根入れ深さが小さいために水路底面にボイリングが発生したと考えられる。ここでは、まず、ボイリングの発生と水路溝畔陥没の状況について述べた。次に、地盤構成材料の物理的・力学的性質及び地下水位の変化について調べた。そして、日本道路協会の方法を用いて水路底面の浸透破壊に対する安定性を評価し、ボイリング発生の原因について考察した。

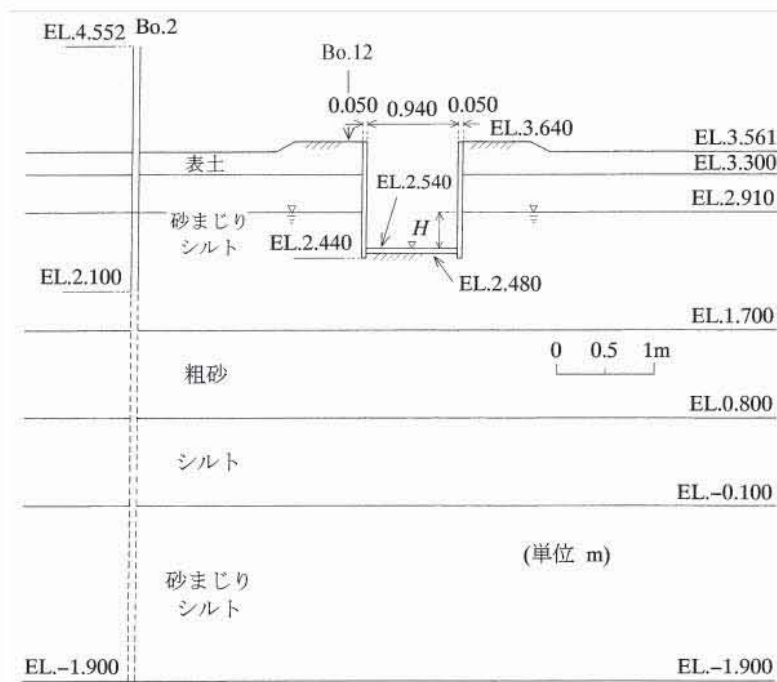
Fig.6 ボイリング未発生地点近傍のボーリング Bo.2 と水路の位置関係及び地質の状況

ボーリング未発生地点近傍のボーリング Bo.2 と水路の位置関係及び地質の状況を Fig.6 に示す。

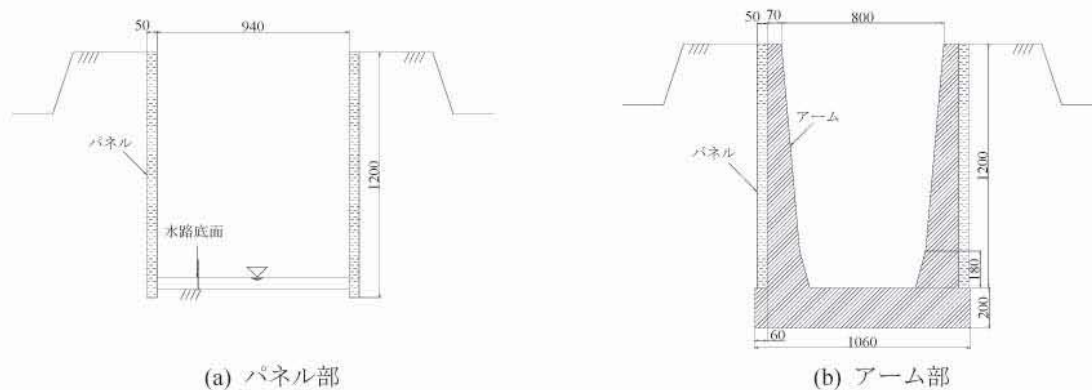
Fig.9 ボイリング未発生地点の柵渠形状

Figs.9(a), (b)にそれぞれボイリングが発生していない地点 (Bo.2 近傍)のパネル部とアーム部の断面図を示す。水路の高さは1,200mm、幅は940mmであり、ボイリングが発生した地点の柵渠に比べ200mm狭くなっている。水路の有効幅は、アーム部を考慮すると800mmとなる。

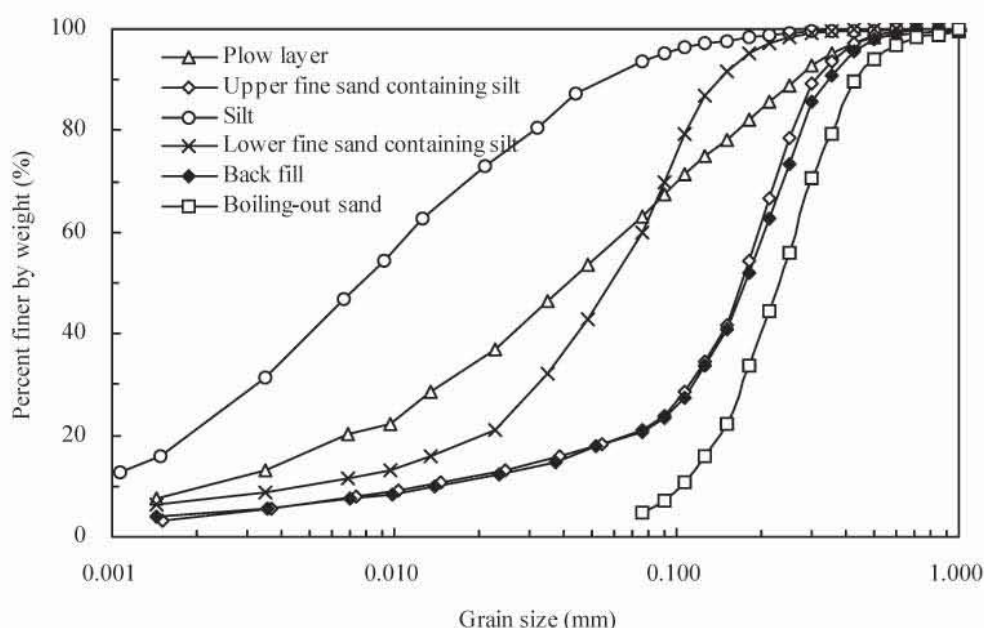
Fig.12 粒径加積曲線(ボイリング発生地点近傍)

表土, ボーリング Bo.1 のサンプリング試料, 埋戻し土(Bo.11 試料)及びボイリングによって水路底に噴出した砂について, 物理的性質及び透水係数を求めた。物理的性質を Table 2 に, 粒径加積曲線を Fig.12 に示す。Table 2 において,  $G_s$  は土粒子の比重,  $U_c$  は土の均等係数,  $D_{50}$  は土の 50%粒径,  $e_{max}$ ,  $e_{min}$  は最大, 最小間隙比,  $w_L$  及び  $w_p$  は液性限界及び塑性限界,  $k_{15}$  は 15℃時の透水係数を表す。

Fig.4(a)より Bo.1 におけるボーリング結果では、表土を除いて、上からシルトまじり細砂、シルト、シルトまじり細砂となっているが、物理試験の結果では上からシルト質砂、シルト、シルトとなった。深さ EL.2.4~1.95m の土質は、ボーリング結果においては EL.-0.4m 地点で変化しているが、物理試験の結果では同じシルトに分類された。下層のシルトは、上層のものより粒径が粗く透水係数も 19 倍と大きくなっている。また、ボイリングによって水路底に噴出した砂は、水路底の標高(EL.2.669m)、物理的性質(Table 2)、粒径加積曲線(Fig.12)から判断して、ボーリング Bo.1 の EL.3.20~2.40m におけるシルトまじり細砂(細粒分が流失したもの)と考えられる。また、この地点における埋戻し土はシルト質砂に分類され、Table 2、Fig.12 から、EL.3.20~2.40m のシルト質砂とほぼ同じ土質であると考えられる。

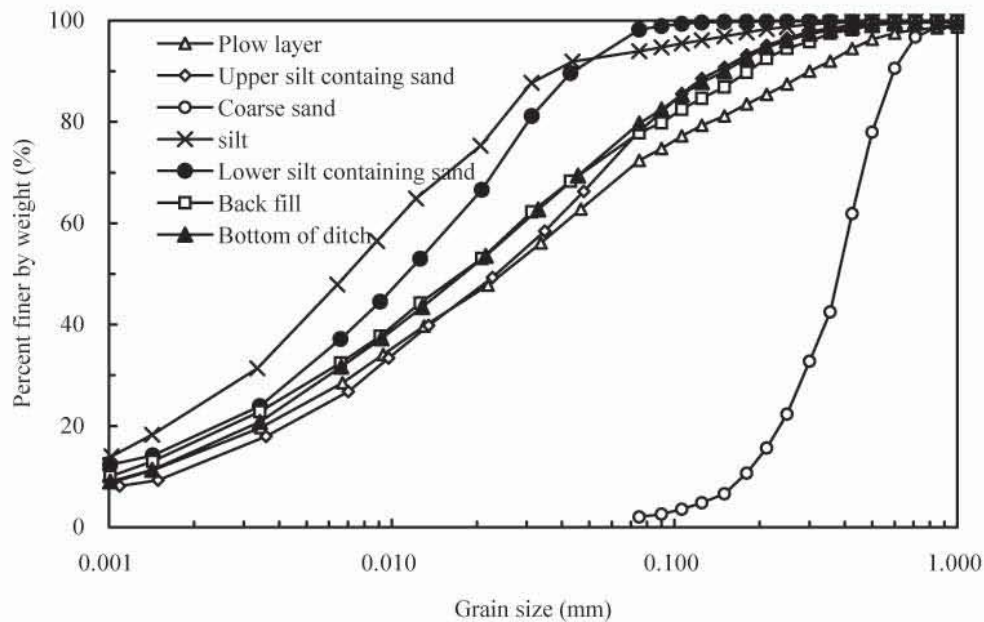
Fig.13 粒径加積曲線(ボイリング未発生地点近傍)

表土、ボーリング Bo.2 のサンプリング試料、埋戻し土(Bo.12 試料)及び水路底の土について、物理的性質及び透水係数を求めた。物理的性質を Table 3 に、粒径加積曲線を Fig.13 に示す。

Fig.4(b)より Bo.2 におけるボーリング結果では、表層を除いて、上から砂まじりシルト、粗砂、シルト、砂まじりシルトとなっているが、物理試験の結果では上からシルト、粒度分布の悪い砂、シルト、粘質土(CL)となった。また、水路底の土は、粘質土(CL)と分類された。

粘質土(CL)と考えるのが妥当である。したがって、ここでは、ボーリング未発生地点における水路底面付近の土質は粘質土(CL)と考えることにする。また、埋戻し土は、Table 3, Fig.13 から、EL3.30～1.70mの砂まじりシルト(ここでは粘質土(CL)と考える)、水路底の土、及び、表土とほぼ同一の土質であるといえる。

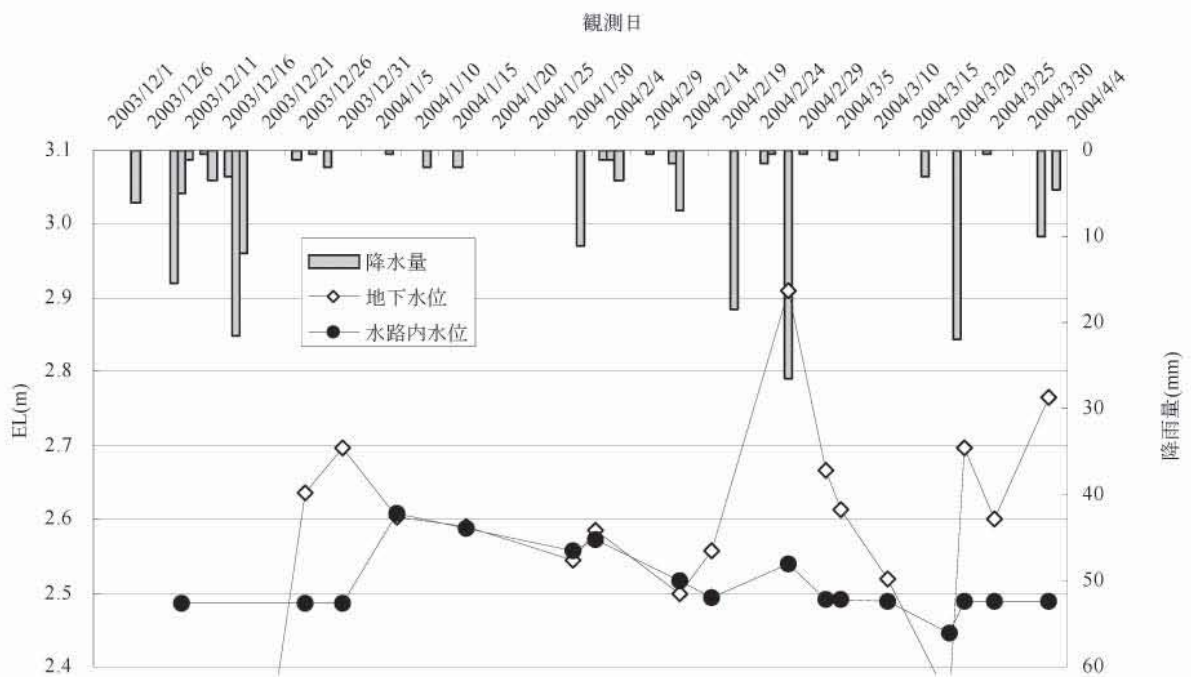
Fig.14 継続的に観測した地下水位、水路内水位及びH市近傍(岐阜)の降水量(気象台発表)

ボーリング孔 Bo.1 及び Bo.2 を利用して、2003/12/05～2004/04/03 の期間において、地下水位を継続的に観測した。Figs.14(a), (b) に、それぞれ、Bo.1 及び Bo.2 において、継続的に観測した地下水位、水路内水位及び H 市近傍(岐阜)の降水量(気象台発表)<sup>3)</sup>を示す。また、観測時に同時に水路内地盤高を測定した。水路内地盤高は、上流側から運ばれてきた土砂が堆積したり、堆積していた土砂が下流側に流されたりして常時変化している。地下水位の観測は、2004 年 4 月 11 日以降にも行ったが、降雨があったとき、代かき期、田植え期など、特別な事象があったときの断続的な計測となっている。ここでは、まず、継続的な観測期間における地下水位の状況について述べ、次に、断続的に観測したデータについて述べる。

Fig.14(b)から 2003/12/12 の観測値を除いて、降雨が観測された日から数日は地下水位が高くなっていることがわかる。また、まとまった降雨が観測されないで地下水位は EL.2.500～2.604m (G.L.-1.061～-0.971m)付近に落ち着くことがわかる。低水位期の水路内水位は 2004/01/09～2004/02/15 の期間における観測値の平均から EL.2.569m である。

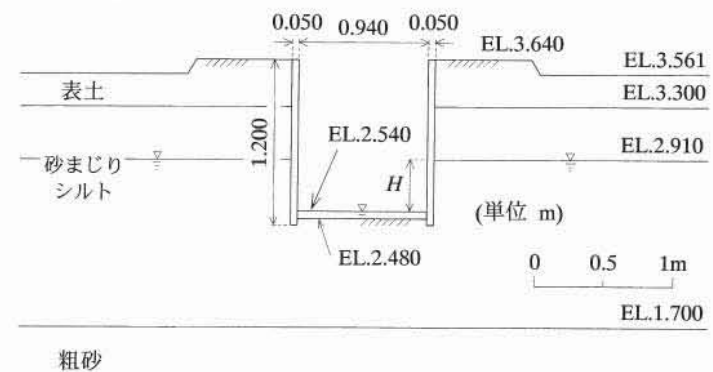
Fig.16 2004/02/29 における水路断面の状況(ボーリング未発生地点)

ここで、継続的な観測期間における地下水位と水路内水位との差を求めると、2004/02/29 に最大値 0.370m を示した。また、水路内地盤標高は 2004/01/09～2004/02/15 の期間における観測値の平均から EL.2.487m となり、計画水路底面標高 (EL.2.440m) から 0.047m 上にある。2004/02/29 における水路断面の状況を示すと Fig.16 のようになる。
