# 地盤及び土構造物のパイピングによる浸透破壊 —破壊形態の分類と破壊事例の分析—

## Piping failure of soil and earth structures —Failure modes and case histories—

田中 勉<sup>1)</sup>  
Tsutomu Tanaka

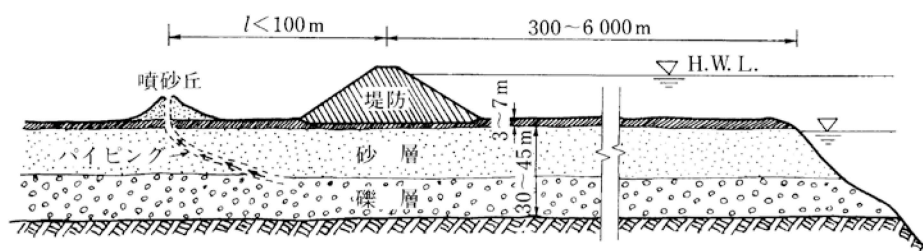
Fig.2 サンドボイル(土木学会編, 新体系土木工学, 1991)

(2) **サンドボイル(sand boil)** サンドボイルとは、Fig.2 に示すように、パイピングによって発生した砂と水の混合物が地表に噴出して噴砂丘を形成する現象をいう。

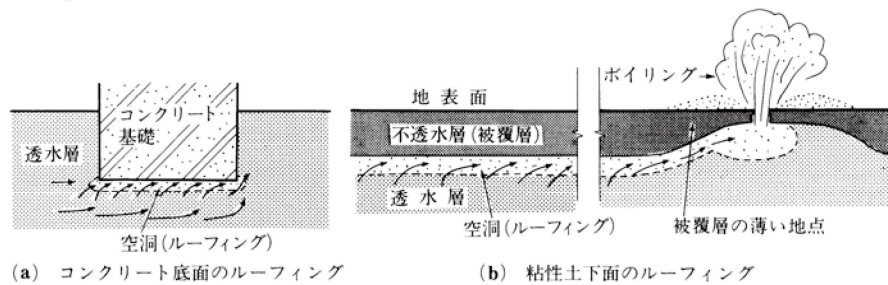
Fig.3 ルーフイング(土木学会編, 新体系土木工学,1991)

(3) **ルーフィング(Roofing)** Fig.3 に示すように、土とコンクリートやスチールの境界面では水が通りやすく、その部分でパイピングが発生し進行した状態を、とくにルーフィングという。フローティングタイプの頭首工堰体下面において、それに沿った浸透水の流れによってルーフィングが生じることがある。

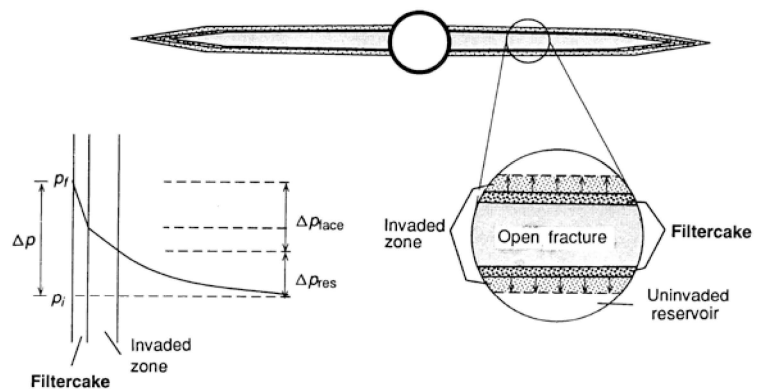
Fig.4 ハイドロリック・フラクチャリング(Valko and Economides,1995)

(7) ハイドロリック・フラクチャリング(Hydraulic fracturing) ハイドロリック・フラクチャリングとは、岩盤や地盤の中で間隙水圧がその引張り強さ以上になったときに、岩盤や(土質)地盤に亀裂が発生する現象をいう。Fig.4 に、Open fracture 中における流水の漏出機構が示されている(Valko and Economides, 1995)。図で中央の円はボーリング孔(液の注入孔)を表している。ハイドロリック・フラクチャリングについては、元来、石油産業の分野で、岩盤に関して定義され用いられてきた。ハイドロリック・フラクチャリングは、クラックが発生し、大きくなる過程は膨れ上がりによる破壊に相当する。そのクラックが水孔や水みちとなると、土粒子を洗い流す原因、すなわち地下浸食による破壊の誘因となる。

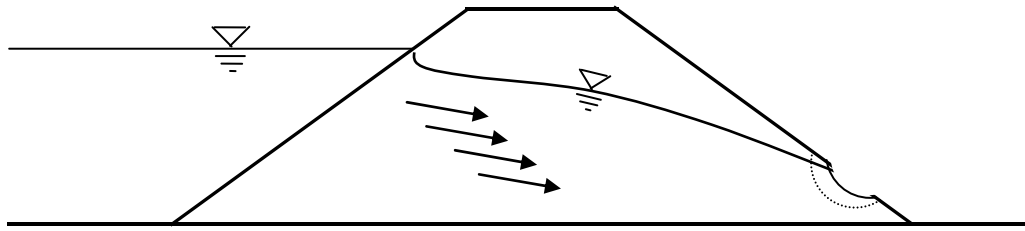
Fig.6 進行性法くずれ(Sloughing)の概念図

(10) 進行性法くずれ(Progressive backward sloughing) 進行性の法くずれはパイピングに密接な関係をもつ堤体の被害で、古い均一型アースダムで見られる(河上, 1972, 最新フィルダム工学, 1972)。この現象は、Fig.6 に示すように、まず下流法尻部分がいくらか浸食され、つぎにこれが落ち込んで滑るものである。この現象が起こると、斜面は、比較的急な勾配となり、さらに貯水池からの浸透水で飽和されて落ち込み、急峻で不安定となる。ダムの残留部分は、この進行性法くずれで非常に薄くなり、水圧に抵抗できなくなると突発的な崩壊を生じる。

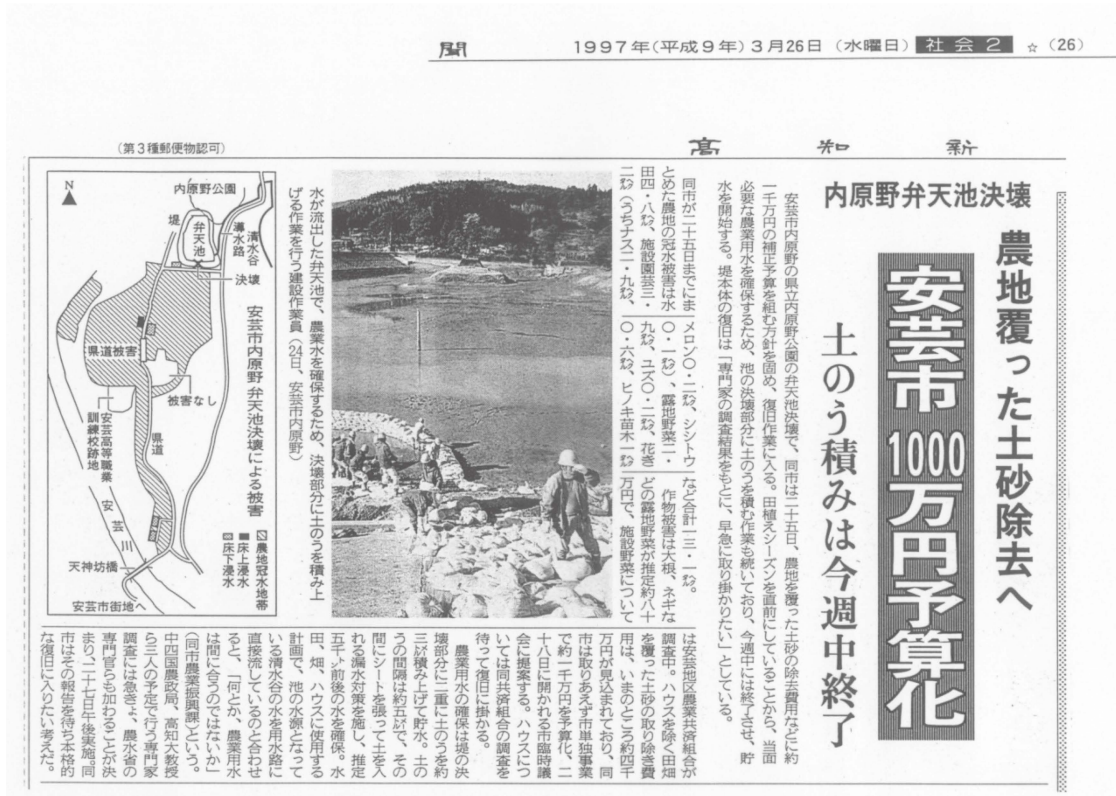
Fig.15 平成9年(1997年)3月26日の高知新聞記事

1997年3月23日(日)午前2時30分頃南側堤体が幅21.5mに渡って決壊した。田植え期であり、第22回つつじ祭のために3月20日頃から満水状態であった。水位は、通常、満水状態から7割の状態にあるが、数日前の雨で増

- (1) 前年(1996年)の秋から冬にかけて、決壊地点の放水口の上部約1m付近で漏水が起こっていた。
- (2) 決壊の数日前、普段より漏水が多くなっていた。
- (3) 前日、石垣の上より、いつもより多くの水が出ていた。
- (4) 前日3月22日の夕方には漏水が泥水になっていた。

- (1) 約500m南の県道において流れ出した水の水位は約1mであった。
- (2) 濁流は約1km南の安芸川(約1.5km南西)まで走った。
- (3) 園芸ハウスの破壊や農地の浸食及び泥土の堆積などの耕地被害により、被害総額は約2億円となった。被害の詳細は、床上浸水1戸、床下浸水4戸(土砂に埋まる)、農地冠水約13.1ha(うち園芸ハウス3.2ha(ナスなど))(被害農家約30戸)、水道管が流され約20戸が一時断水(18世帯)などであり、けが人はなかった。

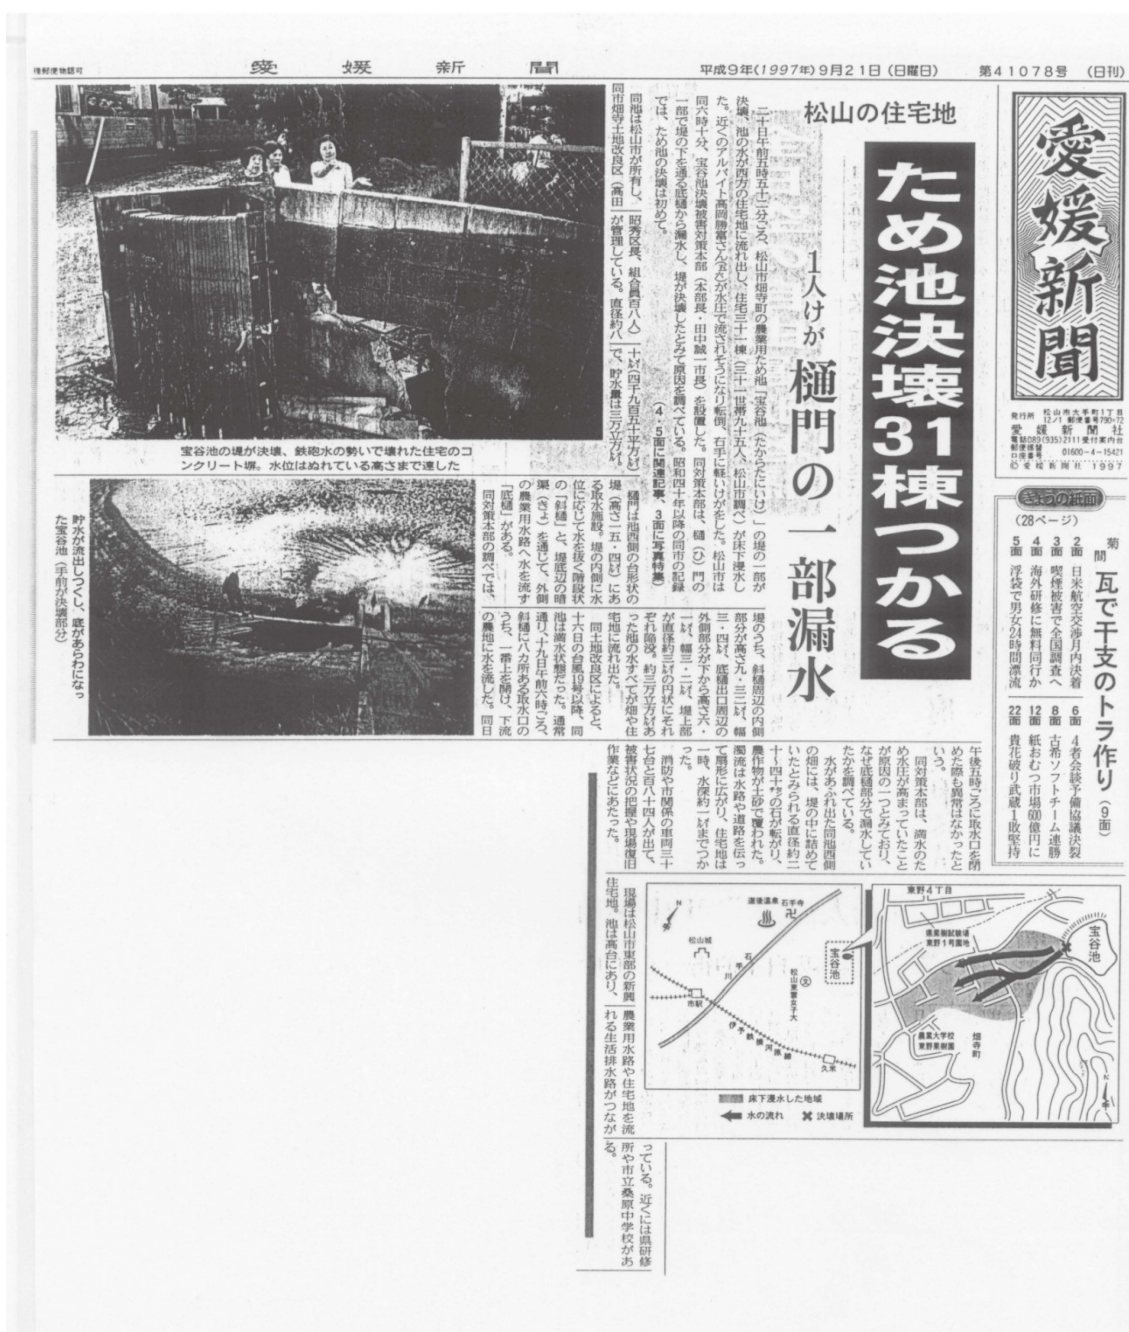
Fig.22(a) 平成 9 年(1997 年)9 月 21 日の愛媛新聞記事 1

平成 9 年(1997 年) 9 月 20 日(土) 午前 4 時過ぎ、決壊の兆候「ザーザーと激しく水路を流れる水音」があり、午前 5 時 50 分頃、濁流が水路からあふれ出した。決壊は、午前 5 時 52 分頃である。決壊の瞬間の証言によると、「堤に約 50cm の穴が開いて水があふれ出し、みるみる穴が大きくなり崩れていった。」ということである。決壊の原因は、底樋に沿ったパイピングであると考えられる(Figs.22, 23, 24, 25 参照)。

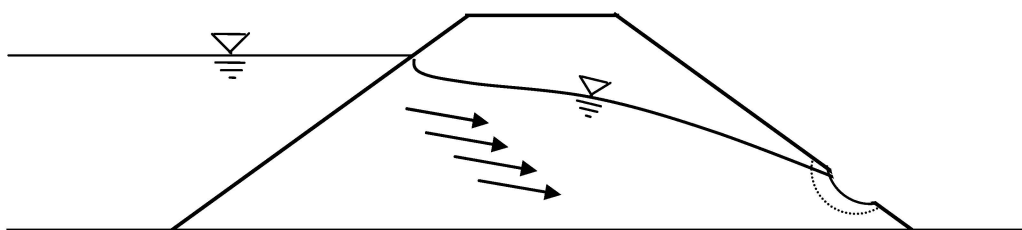
Fig.31 進行性法くずれ(Progressive backward sloughing)の概念図

進行性法くずれ(Sloughing)とは, パイピングに密接な関係をもつ堤体の被害で, 古い均一型アースダムで見られる。この現象は, Fig.31 に示されるように, まず下流法尻部分がいくらか浸食され, つぎにこれが落ち込んで滑るものである。この現象が起こると, 斜面は, 比較的急な勾配となり, さらに貯水池からの浸透水で飽和されて落ち込む。急峻で不安定なダムの残留部分は, この法くずれで非常に薄くなり, 最終的に水圧に抵抗できなくなって突発的な崩壊を起こすことになる。一方, 砂試料を用いた二次元堤体のパイピング破壊に関する実験的研究では, パイピングの先端が時間の経過とともに上流側に進み, 最終的に上流斜面(水面付近)に達して破壊を起こすことが知られている(田中・土居, 2010)。

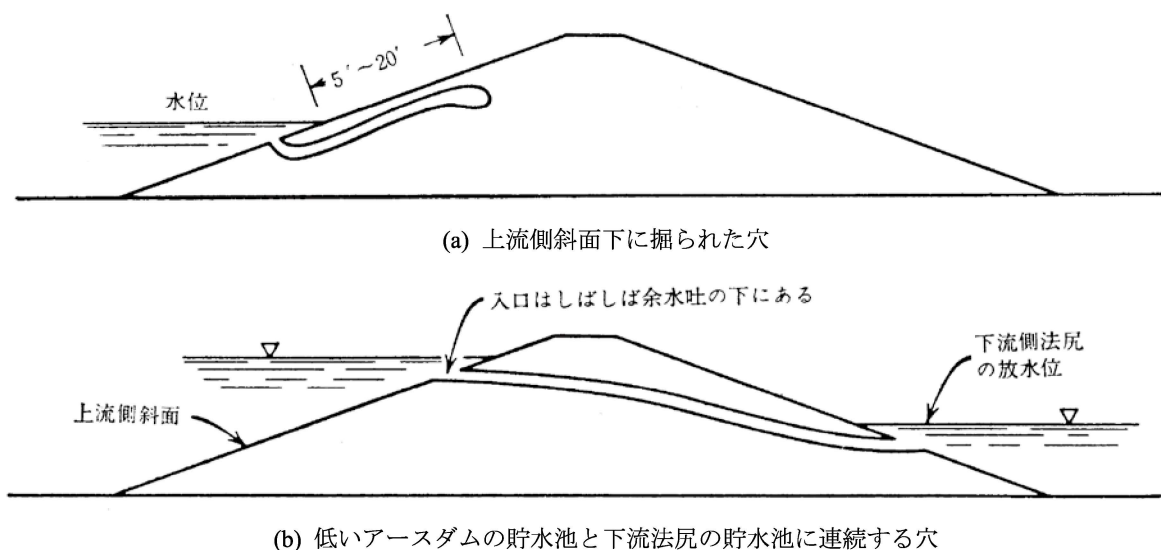
Fig.36 ジャコウネズミによって掘られた堤体内の巣穴 (河上, 1972)

(1) ジャコウネズミ 米国における最も厄介な動物は、ジャコウネズミと地上性リスであると言われている(河上, 1972)。ジャコウネズミは、巣を作るために、あるいは通路を掘るために堤体内に入り込む。ジャコウネズミの穴の入口は、普通は水面下にある。柳やその他の灌木が水際に生えているときには、根が穴の入口を補強し、またその存在を隠すので、ジャコウネズミはそれらの木の下を掘るようである。ダムの両側に水がない場合には、ジャコウネズミは、上流斜面の下をずっと長く穴を掘る(Fig.36(a))。

多くのジャコウネズミがいる場合には、それらの穴の一つ一つが短くても小さなアースダムの堤体にとっては危険になる。ジャコウネズミが低いアースダムの貯水池と下流法尻の貯水池との間にトンネルを掘ったときもとても危険になる(Fig.36(b))。

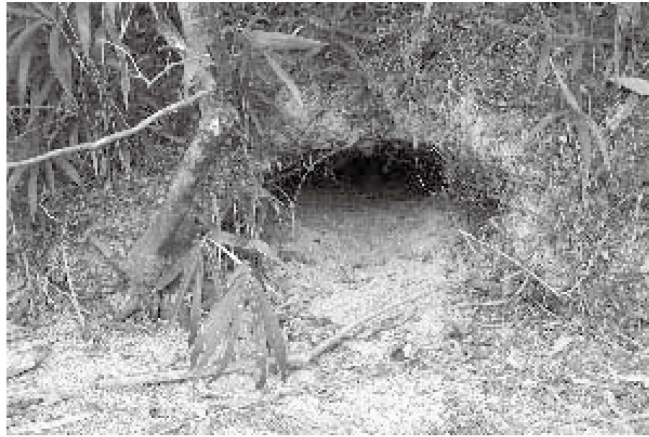
Fig.38 ヌートリアの巣穴(<http://had0.big.ous.ac.jp/plantsdic/other/zoo/nutoria/nutoria2.htm>)

(2) ヌートリア 日本では、各地でヌートリアによるため池堤体の巣穴とそれに起因するパイピング破壊が問題となっている。Web (<http://had0.big.ous.ac.jp/plantsdic/other/zoo/nutoria/nutoria2.htm>, 及び, Wikipedia) によると、岡山県自然保護センターのヌートリアの生息について次のように書かれている(一部改筆修正)。岡山県自然保護センターには2つの大きなため池があり、ヌートリアが棲んでいる。自然保護センター内は、鳥獣保護地域に指定されており、2つのため池の内、上流側の上池にはタンチョウが野外飼育されていることもあって、結果的には完全に保護された状態になっている。ヌートリアは、南アメリカ大陸からやって来た移入生物である。草食性で、餌は水草の実や根、若芽などであり、水田に侵入して稲も食べるといわれている。また、地中に穴を掘って巣を作るため、畦や堤防に穴を開けることもしばしばで、害獣として駆除の対象になっている。体長は50~70センチ(尾を含む)、体重は5~15Kg、草食性で主に河川等の水辺に生息する。もともと日本列島に住んでいた動物ではなく、1930年頃から軍服用の毛皮獣として輸入、飼育されるようになり、その一部が逃げ出して現在のように西日本を中心とする各地で見られる様になった。Fig.37 はため池の岸部に戯れるヌートリア、Fig.38 は巣穴の入口、また、Fig.39 はヌートリアのアップ写真を示す。
