# ニュージーランド南島における2010年ダーフィールド地震による地表地震断層及び2011年クライストチャーチ地震による被害

# ニュージーランド南島における2010年ダーフィールド地震による地表地震断層, 及び2011年クライストチャーチ地震による被害

Surface fault associated with the 2010 Darfield earthquake and disasters by the 2011 Christchurch earthquake, South Island, New Zealand

概要: ニュージーランド南島で, 2010年9月4日にダーフィールド地震 (Mw7.1) が, 2011年2月22日にクライストチャーチ地震 (Mw6.1) が発生し, クライストチャーチ地域に大きな被害をもたらした. 本稿では, まず, 同地域のテクトニクスと地震学的背景, 歴史地震について概観する. これら二つの地震は, 過去15000年間活動の記録がない未知の活断層で発生した. 上下成分を含む, 右横ずれが支配的な地震時の地表地震断層 (グリーンデール断層) がダーフィールド地震に伴って出現した. 本稿では, 我々が計測したこの断層を横切る地形断面の例を二つ示す. クライストチャーチ地震では, クライストチャーチ中心部で震動による被害が顕著であった. ここでは, 斜面崩壊, 落石, 液状化, 建物の性質の違いによる被害の差異など, これら二つの地震によってもたらされた被害について述べる. 特に, 大きな斜面崩壊の場所と地形の関係について着目する.

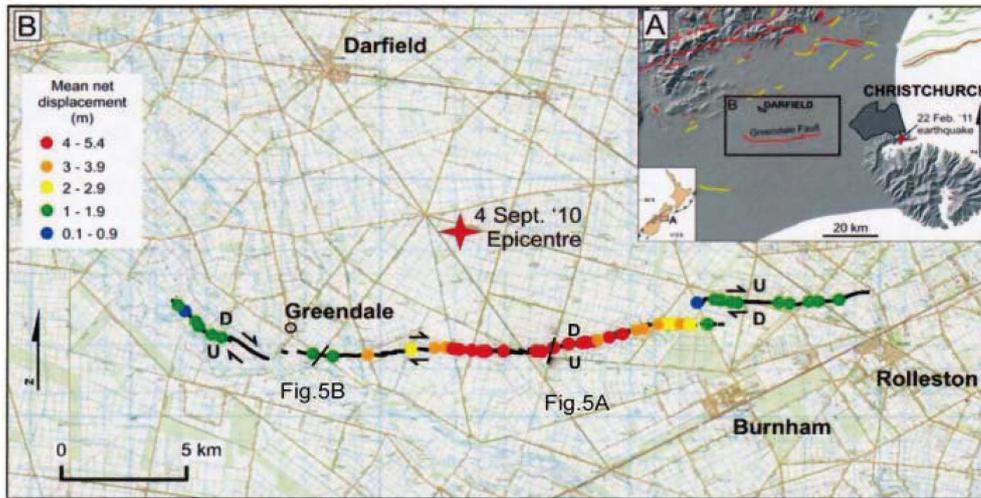
図3 グリーンデール断層の地表トレースと水平変位量の分布. U, D 上下ずれのセンスを示す. Uは隆起側, Dは低下側を示す (Holden et al., 2011). 図5A, Bの位置も示す. 挿入図はクライストチャーチ地域および海域での既知の活断層 (赤) および活褶曲 (黄色) (上記文献による).

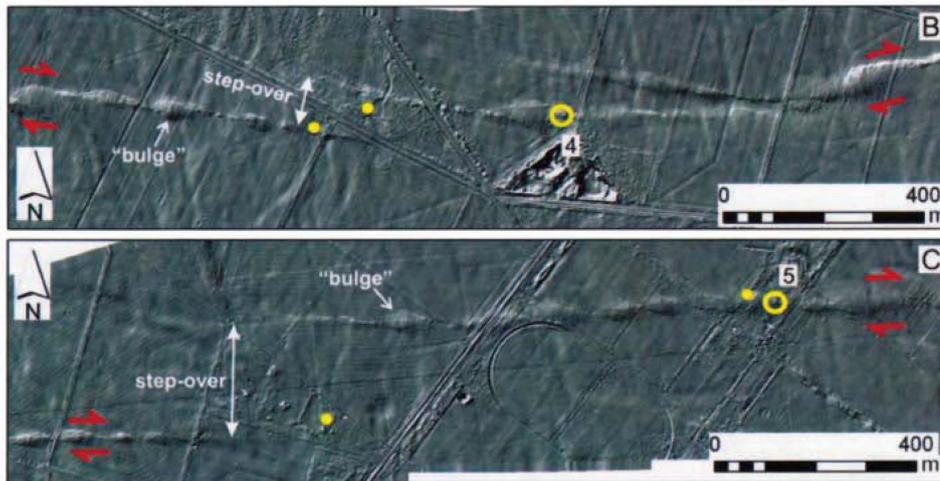
図4 グリーンデール断層の地表トレース例. 細長いバルジの存在と雁行する断層の左ステップを示す. LiDAR ライダーに基づく. 黄色の印は被害を受けた建物の位置 (Van Dissen et al., 2011).

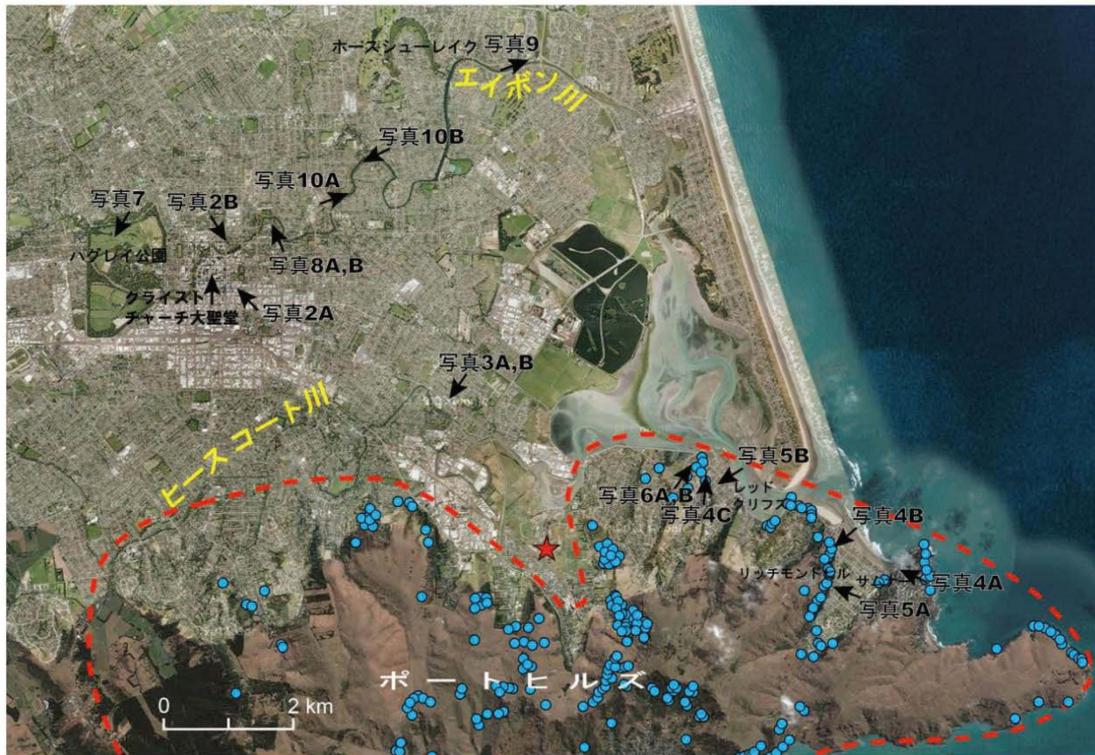
図6 本文で示した地名、写真の位置および主要な災害発生地点を示す図。元図はグーグルの図を使用。赤の星はクライストチャーチ地震の震央、赤の破線は斜面災害の起きた地域の北限を、青の丸はポートヒルズ北部における斜面崩壊と落石の分布 (Dellow et al., 2011, Hancox et al., 2011) を示す。
