平成23年台風15号による淡路島高山池の決壊について

神戸大学都市安全研究センター研究報告, 18:176-197

Takayama-ike dam failure caused by Typhoon No.15 in 2011 on Awaji Island

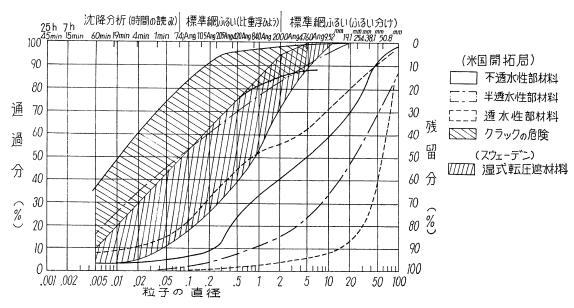
Fig.11 堤体材料の適用範囲(アメリカ開拓局) (土地改良事業計画設計基準 設計・ダム, 1981)

あることが望ましい。また, **Fig.11** のクラック発生の危険のある粒度分布の土は用いない方が良いとされている(土地改良事業計画設計基準 設計・ダム, 1981)。

粒径 0.075 mm 以下の細粒分含有率は 25.4 %であり 10 %以上あるので問題はない。また, **Fig.11** のクラック発生の可能性のある粒度分布には入っていない(**Fig.13** 参照)。
