神戸大学都市安全研究センター研究報告, 20:236-245

2015年ネパール・ゴルカ地震における バクタプル市の伝統的煉瓦造建築物群の 被災分布に関する調査研究

Field survey for the damage distribution of traditional masonry buildings
in Bhaktapur caused by the 2015 Gorkha earthquake in Nepal

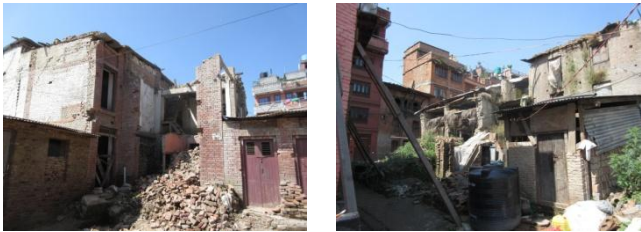
表 1 A カテゴリ A と判断した建物の損傷状態

カテゴリ A の損傷状態	対応する EMS-98 の被害分類
<p>建物の 3 階以上が崩壊し、残存する部分が 2 層以下の状態。 （全層が完全に崩壊に至った状態を含む。）</p>

<p>Grade 5: Destruction * (very heavy structural damage) Total or near total collapse.</p>

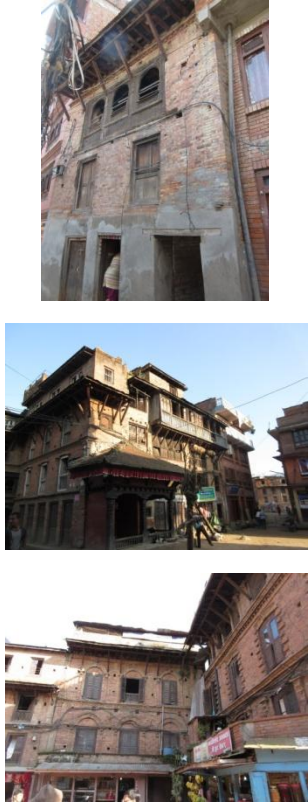
表 1 C カテゴリ C と判断した建物の損傷状態

カテゴリ C の損傷状態	対応する EMS-98 の被害分類
<p>建物の全層が残存しており、屋根の破壊も見られない状態。（構造的な損傷については、大破・中破・小破・軽微損傷・無損傷の状態すべて含む。）</p>

<p>Grade 3: Substantial to heavy damage * (moderate structural damage, heavy non-structural damage) Large and extensive cracks in most walls. Roof tiles detach. Chimneys fracture at the roof line; failure of individual non-structural elements (partitions, gable walls).</p>

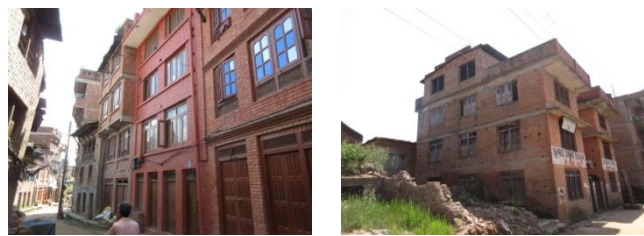
表 1 D カテゴリ D と判断した建物の損傷状態

カテゴリ D の損傷状態	対応する EMS-98 の被害分類
<p>比較的新しい骨組補強・煉瓦造建築物で、外観上目立った損傷は見られないもの。（構造的な損傷については、小破・軽微損傷・無損傷の状態を含む。）</p>

<p>Grade 2: Moderate damage * (slight structural damage, moderate non-structural damage) Cracks in many walls. Fall of fairly large pieces of plaster. Partial collapse of chimneys.</p> <p>Grade 1: Negligible to slight damage * (no structural damage, slight non-structural damage) Cracks in many walls. Fall of fairly large pieces of plaster. Partial collapse of chimneys.</p>
