## 鹿島地域の液状化による管路被害集中地域と地形変遷

日本地震工学会論文集, 12(4):249-262

東北地方太平洋沖地震は北関東の東京湾岸や利根川流域に広域な液状化を引き起こした。地表近傍に埋設されている小口径の配水管路は液状化による地盤変状で継手の抜けや漏水の被害が発生するため、管路の被害量は地盤変状を表す指標となる。利根川河口にある鹿島地域の管路被害分析の結果、管路被害が広域かつ均質に分布するのではなく、1km<sup>2</sup>相当の範囲に液状化による管路被害が集中する地域が形成されていた。本論文は、この液状化による管路被害集中地域の要因を地形履歴から分析したものである。分析の結果、現在の地形図だけでは管路被害集中地域となる箇所を特定するのは難しいが、旧版地図の併用が管路被害集中地域の特定に有効であることを示した。

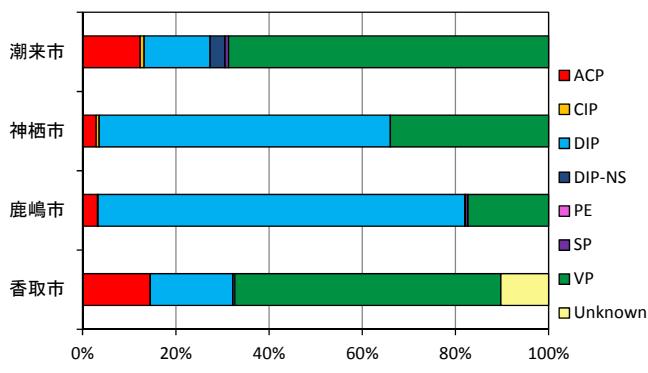
図2 分析対象地域の管種別管路延長構成比

対象地域の管種別の管路延長構成比を図2に、管路被害状況を表1に示す。対象地域の管路には配水管の他、一部送水管を含むこと、また入手した管路図の作成時期により、管路延長や管路属性構成比は水道統計<sup>8)</sup>と若干違いがあることを確認しているが、本研究では紙地図をベースにした管路情報を採用する。また、被害件数は、2011年10月の調査時点の紙地図の被害点から得られた件数としている。対象地域の中には液状化が甚大であり、地上の仮設配管によって供給している地区も含まれる。これらの地区では被害件数が明らかになっておらず、被害延長として別途算出している。

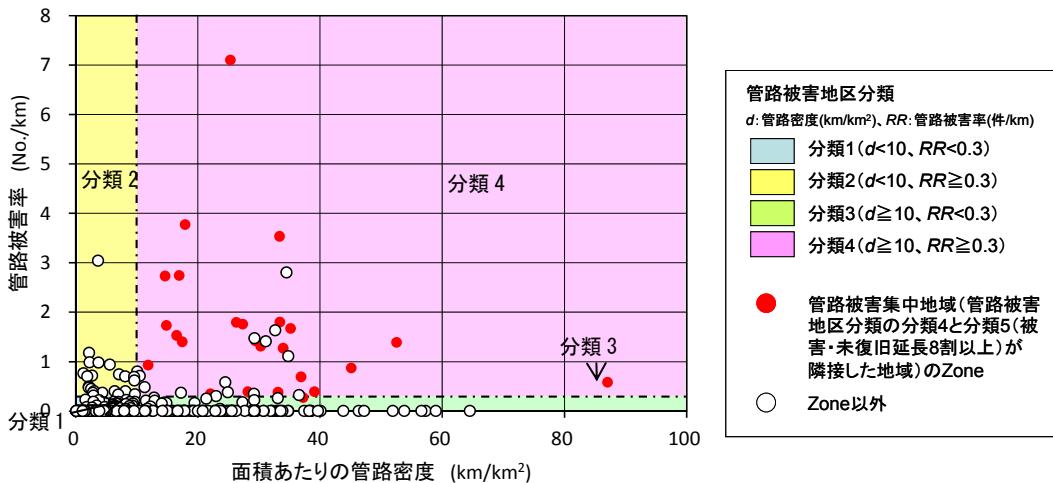
図3 対象地区の町丁目の管路被害率と管路密度の関係

図1の管路被害点からは、被害が市域全体的に均一に分散しているよりも、局所的に集中している地区が数ヵ所ある。定量的に管路被害集中地域を区分するため、町丁目別に管路被害率と面積あたりの管路密度の関係を示す図3を用いた。町丁目の単位は、総務省提供による行政区画（小地域）のポリゴン<sup>11)</sup>を一単位とした。さらに、管路被害率0.3件/kmと管路密度10km/km<sup>2</sup>を目安に町丁目を4分類した。過去の地震における管路被害率では、兵庫県南部地震の神戸市で0.44件/km<sup>12)</sup>、新潟県中越地震の長岡市で0.30件/km、小千谷市で0.31件/km<sup>13)</sup>、能登半島沖地震の輪島市で0.32件/km<sup>14)</sup>であることから、0.3件/kmは地

震動や液状化による管路被害を合わせた市ごとの平均管路被害率といえる。また、管路密度 $10\text{km}/\text{km}^2$ は小林ら<sup>15)</sup>による新潟県柏崎市の人団集中地域（DID）の管路密度分布を参考にして設定した。本研究では、面的に被害率が高い町丁目を抽出するために、管路が僅かしか埋設されていないことや、広大な面積における局所的な被害に起因して被害率が高く評価されている町丁目を排除した。図4はこの地区分類によって町丁目を色分けしたものである。分類4と、町丁目の管路延長において被害や未復旧の延長が8割以上になる分類5の町丁目が複数隣接していることが分かる。そこで、隣接する複数の町丁目を合わせて表2に示すZone AからZone Gまでの7つのZoneを抽出した。このZoneに含まれる町丁目は図3の分類4に含まれている。Zone以外で分類4に属している町丁目は周辺町丁目と比べて当該町丁目のみ高い被害率になっている、または、町丁目内で管路密度が高い場所と管路被害点が多い場所とが一致しないものである。この管路被害集中地域の町丁目をまとめたものを表2に示す。

管路被害集中地域は、著者らの現地踏査からいずれも液状化の噴砂が確認されたことが報告されている<sup>5)</sup>。つまり、管路被害集中地域の被害は液状化に起因するものであり、ある範囲をもった液状化が管路被害の集中を引き起こしたといえる。本研究ではこの地域を「液状化による管路被害集中地域」と設定し、以降の分析を行う。表2は液状化による管路被害集中地域のZoneごとの面積と管路延長を示している。この面積は、図3の区分線の値や対象地域の行政区分によって左右され必ずしも一意的に決まらないが、本研究で設定したZoneの面積は1~2km<sup>2</sup>に限られていた。ただし、分類2の地域でも局所的な液状化による噴砂があったことに留意されたい。
