## 液状化に起因する上水道管路の被害特性などに関する調査

土木学会論文集A1（構造・地震工学）, 71(4):I\_983-I\_994

# 液状化に起因する上水管路の被害特性などに関する調査

東日本大震災では東京湾岸埋立地や利根川下流域を中心に広域的な液状化が発生し、住宅や道路、上下水道施設等に甚大な被害を与えた。筆者らは、浄水場や下水処理場および上下水管路網の地震被害軽減対策を研究しており、上下水道施設の被害と液状化の関連性や液状化対策に関する知見を得るために、液状化被害が顕著であった浦安市、千葉県、潮来市、鰐川浄水場の他、兵庫県南部地震で被災した尼崎市に対してヒアリング調査を実施した。本報告ではヒアリングの内容をもとに、上水管路の被害の特徴について整理し、地盤の液状化と被害の関連性や対策について考察した。

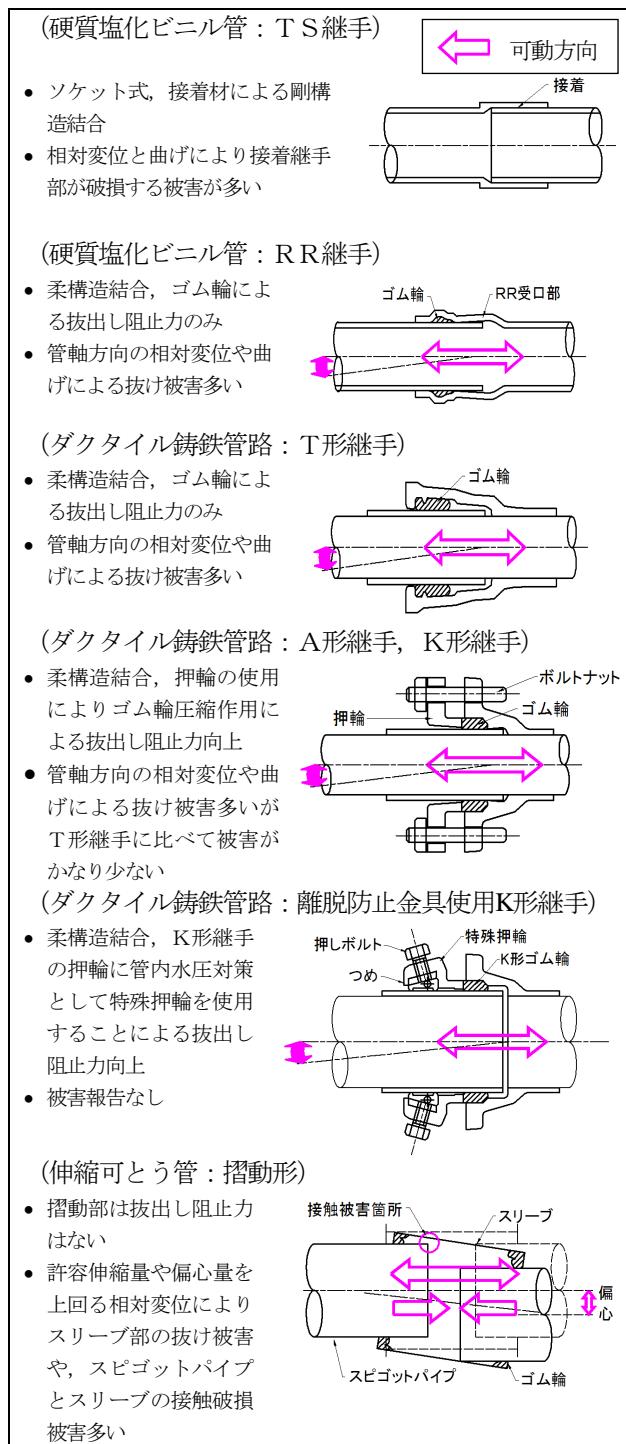
図-2 管路の継手形式の概要と被害の傾向

非耐震管路の中では、ダクタイル鉄管の延長が最も大きく、今後、継手形式K形、T形、A形の耐震化対策が重要となる。これまで、非耐震管路に対しては耐震管路への全面布設替えが行われることが多く、管体が健全な場合に有効と考える継手だけの対策事例は、現状では実施されることはない。（継手形式の説明は図-2参照）

また、各管路の継手形式と、多く見られた被害の傾向を図-2に示す。これらの管路を「耐震適合性基準」<sup>4)</sup>に照らすと、いずれも適合管路に該当しない。ただしダクタイル鉄管のうち、離脱防止金具を使用したK形継手箇所では被害がなかった。

耐震性適合基準では非耐震管路であるダクトタイル鉄管路（K形等）であっても、図-2に示すような離脱防止金具を既設管路の継手に追加設置することで被害を防止、抑制できることも考えられる。
