ジオテキスタイル補強土壁における変上トラブルの原因と対策工に関する数値解析的研究

ジオシンセティックス論文集, 26:19-26

ジオテキスタイル補強土壁における施工中の変状トラブルの原因と対策工に関する数値解析的研究

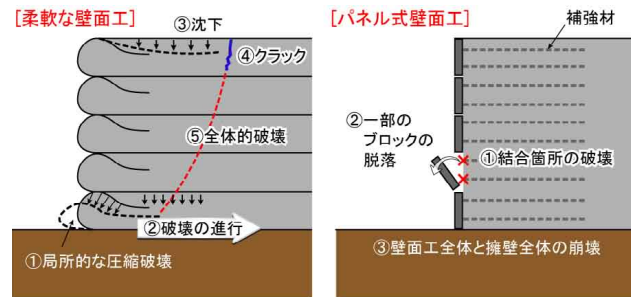
図-4 補強土壁面工の破壊パターン⁶⁾

図-4は、龍岡ら⁶⁾による補強土壁の破壊パターンである。パネル式壁の場合、壁面工と補強材の結合点の破断がトリガーとなり、壁面工全体あるいは擁壁全体が崩壊した事例が報告されている。写真2を見る限り、本事例においても、このパネル式壁面工に固有な圧縮破壊の様相を呈しており、さらに局所的破壊が進行した場合、壁面工全体の破壊が生じる危険性が予見された。図-3に示す壁面変位の動態観測結果によると、はらみ出しによる水平方向の変位量は、観測箇所により若干異なるもののほぼ150mm～200mmであり、これは壁面の高さに対して1%～1.5%程度の変形であった。

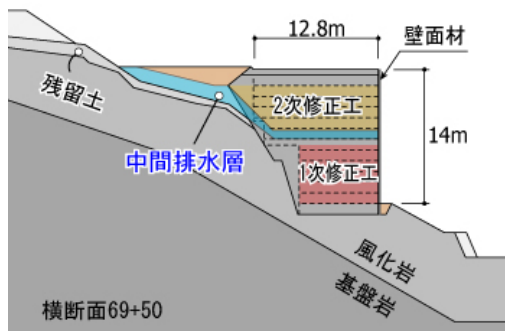
図-7 数値解析に用いた代表断面

数値解析には、地盤工学分野で世界的に広く用いられている汎用解析プログラムである FLAC と PLAXIS を利用した。図-7は、数値解析に用いた壁面の局所的な変状が発生した代表断面(STA69+50) (図-3参照) である。

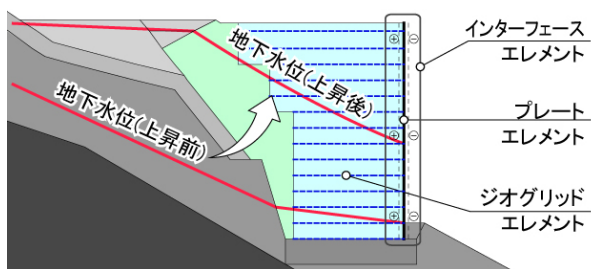
図-10 解析モデルの方法

この原因として、降雨時に2次修正工時に設けられた中間排水層を伝わって盛土背面の谷部および未舗装道路表面からの浸透水が盛土内に帯水し、盛土内の水位が上昇、すなわち有効応力が減少することにより、ジオグリッドと土との摩擦力が減少したためではないかと考えた。この仮説の妥当性を確かめるために、PLAXISを用いた有効応力解析を実施し、常時の地下水位と豪雨時の地下水位(推定)による補強土の変形挙動を比較検討した。ここで、地下水位の影響を明らかにするために、ジオグリッドも盛土材をそれぞれ個別にモデル化し、盛土内に設置されたジオグリッドは正常な引張り力を発揮できるものと仮定した(図-10)。

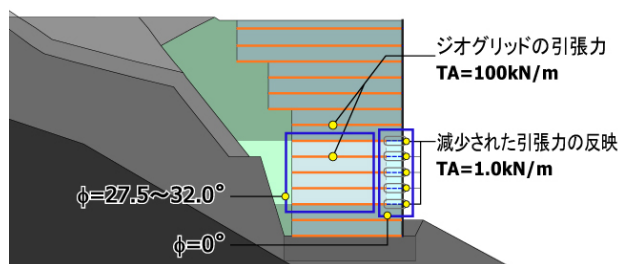
図-13 ハンモック状態のモデリング

図-13はこのようなハンモック状態を解析に反映するために採用した解析モデルである。ハンモック状態になると盛土材と補強土材の摩擦力が失われ補強材に過剰な引張り力が生じるであろうことに着目して、壁面変形に及ぼす影響を数値解析により検証した。図-14は、補強材が正常に機能している場合とハンモック状態になった場合の解析結果の比較である。

ハンモック状態となることにより、補強材および盛土材の強度が小さくなった部分の壁面体において、せん断変形が集中していることがわかる。このことにより、壁体の変位も著しく増加する現象を適切にシミュレーションできた。

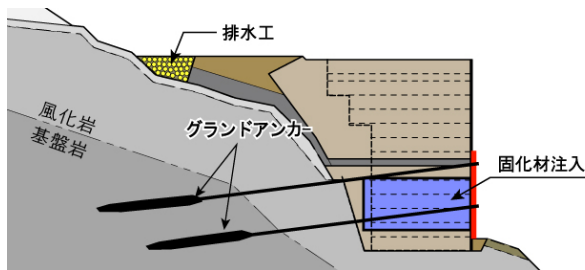
図-18 補強工の概要

したがって、固化材注入による地盤改良だけでは盛土体の変形抑制には限界があると判断された。そこで、より積極的な変位抑止工として、グラウンドアンカー工の適用性を検討した。図-19はグラウンドアンカー工と固化材注入を併用した後、上載荷重を載せた時の壁面の変位発生の傾向である。

当該補強土壁の変状に対する対策として、まず、補強土壁背面からの谷水の侵入を防ぐために背面防水工を設置した。つぎに、盛土下部に存在する軟弱層の沈下がさらに進行することを防ぐために、軟弱層の地盤剛性を高める目的で変状箇所を含む補強土壁下部に対する注入工を採用した。最後に、補強土壁のすべり破壊に対して所要の安全率 $F_s=1.25$ を確保するためにグランドアンカー工を併用することとした。
