ジオテキスタイル補強土壁の変状メカニズムに関する事例研究

地盤工学ジャーナル, 6(1):15-25

Case study on mechanical behaviour of a largely-deformed reinforced earth wall

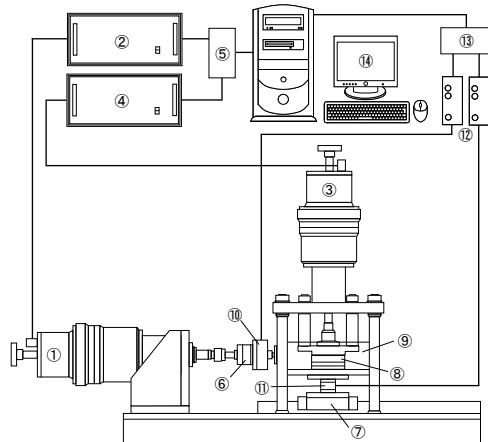
図 8 一面せん断試験装置

図 8 は, 使用した室内一面せん断試験装置である。鉛直および水平方向の応力あるいは変位制御にダイレクトドライブモーターを用いている。試料に作用する垂直力は, 下箱の下部に設置されたロードセルによって測定される。また, せん断中はせん断層の発達を妨げないように, 上下せん断箱に土試料のせん断層厚に相当すると考えられる

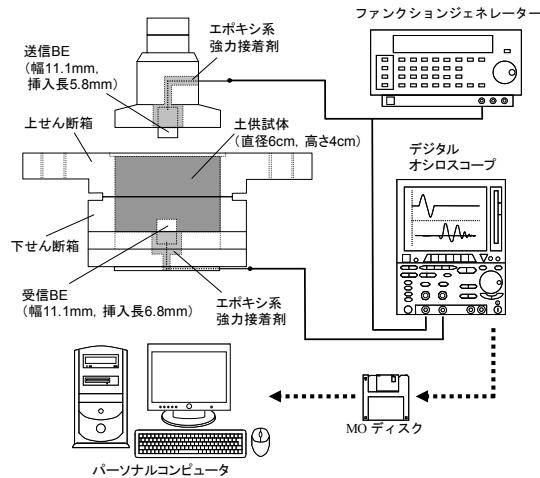
図 9 BE 試験システム概要図

図 9 は、BE 試験システムの概要図である。一面せん断試験装置のトップキャップおよびペデスタルに BE を設けている。これにより室内試験において、原位置弹性波速度試験では実現が困難な様々な応力・水分状態などを設定することができる。図 10 に本試験で用いた BE の詳細⁸⁾を示す。BE は、土中の弹性波速度測定を目的として使用する 2 枚の圧電セラミックを張り合わせたバイモルフ型振動子の呼称であり、一般的には片持ち梁にした送・受信用の一対の BE を用いることで V_s を測定する。BE は電圧を加えると変形（送信用 BE）し、逆に強制的に変形させると電圧を生じる（受信用 BE）性質がある。送信用 BE への電圧波形供給にはファンクションシンジエレータ、送・受信電圧信号の観察にはデジタルオシロスコープを用いた。オシロスコープに表示された電圧信号は MO ディスクに記録し後にパソコンを用いて伝播時間の同定を行った（図 9 参照）。

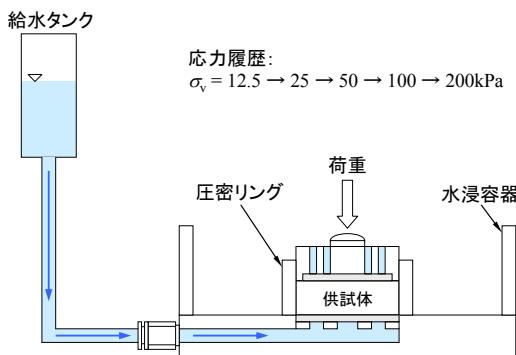
図 13 水浸圧密試験に用いた試験装置の概要図

図 13 は、水浸圧密試験装置の概要である。供試体は、直径 60mm、高さ 20mm の円盤状である。用いた試料は 2mm ふるいを通過した A 地点試料および BV21-1 試料である。降雨によって変状箇所に雨水が浸入する過程をできるだけ忠実に再現するため、供試体の初期含水比を A 地点試料の w_{opt} と等しくした。また、初期乾燥密度については BV21-1 における地表面付近の乾燥密度 ($\rho_{di} = 1.50 \text{ g/cm}^3$) とした。試験は含水比調整した試料を所定の乾燥密度となるよう圧密リングに投入し、不飽和供試体に対して変状箇所付近の土被り圧に相当する鉛直応力 $\sigma_v = 200 \text{ kPa}$ まで段階的に σ_v を増加させた。所定の応力に到達後、3t 法で圧密終了を確認した。その後、供試体下面から約 1m の水頭差を設けて、供試体体積の数倍の蒸留水を供給し、鉛直変位の変化を観察した。
