兵庫県北西部地域における2009年台風9号による山腹斜面崩壊の実態と発生メカニズムについて

地盤工学ジャーナル, 8(3):489-504

概 要

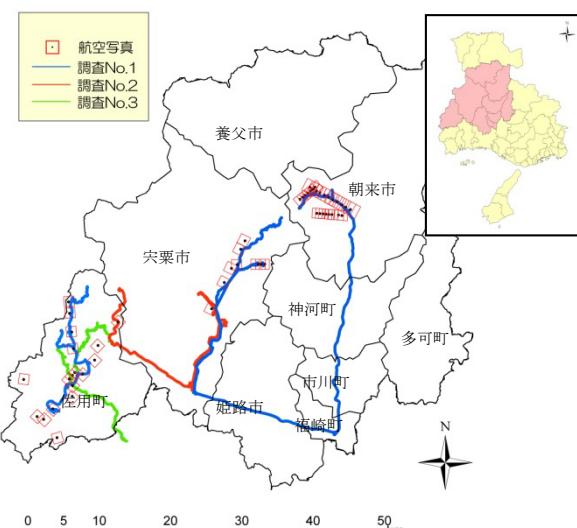
図4 調査範囲と山腹斜面崩壊発生箇所の分布

台風9号により発生した山腹斜面崩壊発生箇所の特徴を明らかにすることを目的として、図4に示すように限られた範囲ではあるが、現地調査（図中の凡例、調査No.1～No.3は調査実施日ごとのルートを示す）および53枚の航空写真判読により山腹斜面崩壊発生箇所を特定した。今回の調査により、195箇所の崩壊地が確認された。なお、この箇所数は今回の調査範囲内で確認された数値であり、今回の災害により発生した崩壊地のすべてを網羅しているわけではない。

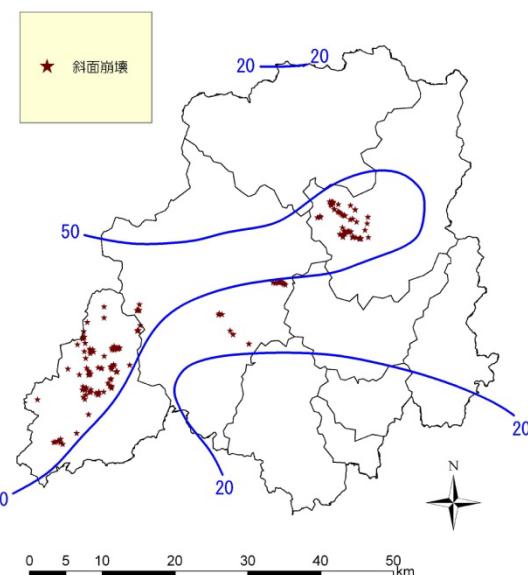
図5 山腹斜面崩壊発生箇所と最大時間降水量の関係

台風9号による最大時間降水量分布と山腹斜面崩壊箇所の関係を図5に、最大24時間降水量分布との関係を図6に示す。なお、最大時間降水量分布および最大24時間降水量分布は、兵庫県の資料³⁾をもとに作成した。崩壊の時刻が明らかではないため崩壊時の累積降水量は不明であるが図に示すように、最大時間降水量50mm以上、最大24時間降水量が200mm以上の範囲で崩壊が多数発生しているように見える。

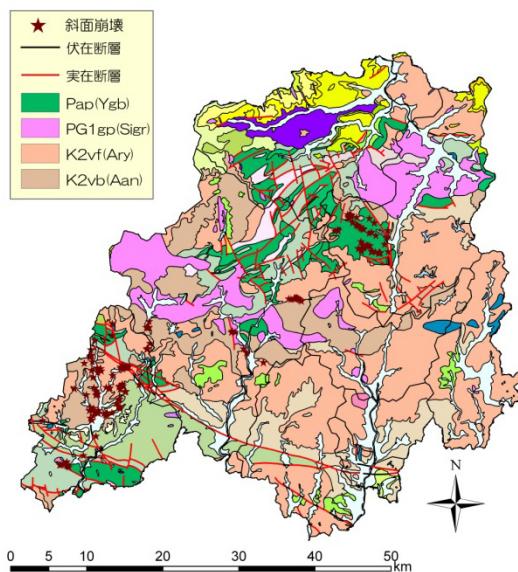
図 7 表層地質と山腹斜面崩壊発生箇所の関係^{9) 10)}

当該地域の地質^{9) 10)}と山腹斜面崩壊箇所を図7に示す。図を参照するとペルム紀の苦鉄質深成岩類Pap（夜久野岩類班れい岩Ygb）、白亜紀後期の非アルカリ珪長質火山岩類K2vf（デイサイト溶結凝灰岩・流紋岩Ary）、白亜紀後期の非アルカリの苦鉄質火山岩類K2vb（安山岩Aan）での崩壊が大多数を占めている。しかしながら、調査範囲が限られていることもあり、同様の地質が分布する箇所で地形や風化程度の違い、地質構造等が明らかでないことに加えて2.5、2.6節で述べるように、降雨状況など他の要因を考慮すると今回の崩壊が、地質のみの素因で発生していると結論づけることは難しい。

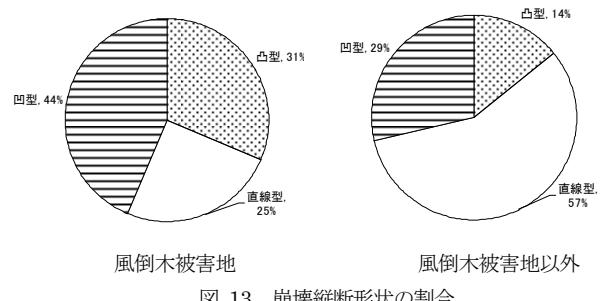
図 13 崩壊縦断形状の割合

崩壊縦断形状の割合を図 13 に、崩壊横断形状の割合を図 14 にそれぞれ示す。崩壊縦断形状の割合は、過去の風倒木被害地での山腹斜面崩壊では凹型斜面での崩壊の割合が 44% と多く、ついで凸型斜面での崩壊が 31% となっている。一般的に降雨による崩壊は集水性の高い凹型斜面で発生しやすいという傾向¹³⁾ があり、その傾向とほぼ同様である。しかし、凸型斜面でも 31% の崩壊が発生していることから、通常の降雨による崩壊と異なった特徴を有している。これは、後でも述べる風倒木被害地での崩壊が多かったことと関連するものと考えられる。一方、風倒木被害地以外での山腹斜面崩壊は直線型斜面が 57% と多く、ついで凹型斜面の 29% である。なお、風倒木被害地以外の凸型斜面での崩壊の割合が 14% を示すが、全体の件数が少ないため誇張されている結果になっていると推察される。つぎに、崩壊横断形状の割合は、図より過去の風倒木被害地で発生した山腹斜面崩壊は直線型斜面で 56% と最も多く、ついで谷型斜面が 31% である。一般的に集水地形である谷型斜面は降雨による崩壊が発生しやすいという傾向¹⁴⁾ があるが、風倒木被害地での崩壊は、直線型斜面や尾根型斜面でも崩壊が認められることから、縦断形状と同様に通常の降雨による崩壊とは異なった特徴を有している。これは、崩壊縦断形状と同様に風倒木被害地での崩壊が多かったことと関連するものと考えられる。一方、風倒木被害地以外で発生した山腹斜面崩壊は谷型斜面がほとんどを占め、一般的な傾向と一致する。

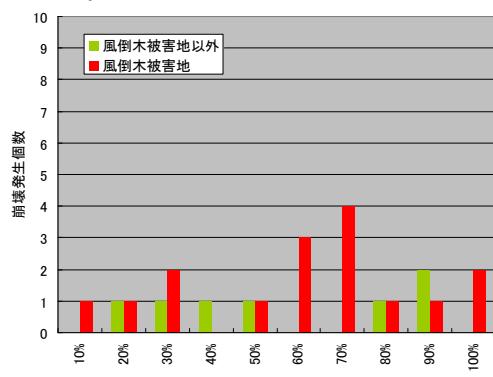
図 15 比高率の分布（風倒木被害地・風倒木被害地以外）

比高率の結果を図 15 に示す。この図より、過去の風倒木被害地での山腹斜面崩壊は、比高率 70% が最も多く 50% 以上が全体の 75% を占める。過去の風倒木被害地での山腹斜面崩壊は、斜面下部での崩壊もあるものの、斜面中腹や頂上付近からの崩壊も多い特徴がある。一方、風倒木被害地以外での山腹斜面崩壊は、比高率 90% のものも認められるが、全体的にばらついている。

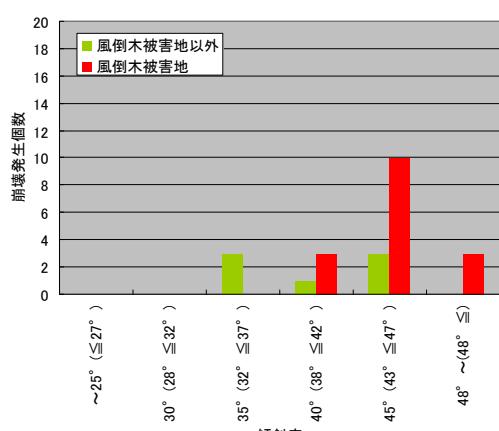
図 16 傾斜度の分布（風倒木被害地・風倒木被害地以外）

傾斜度の結果を図 16 に示す。この図より過去の風倒木被害地での崩壊は、傾斜角度が 45° 付近で最も多いことがわかる。過去の風倒木被害地での山腹斜面崩壊傾斜度は、豪雨により発生する崩壊傾斜度の値が 35~40° で多いこと¹⁵⁾と比較すると大きいことがわかる。一方、風倒木被害地以外での崩壊は、風倒木被害地での崩壊と比べると、傾斜度の緩い箇所で発生しており、一般的な豪雨により発生する傾向とおおむね一致している。

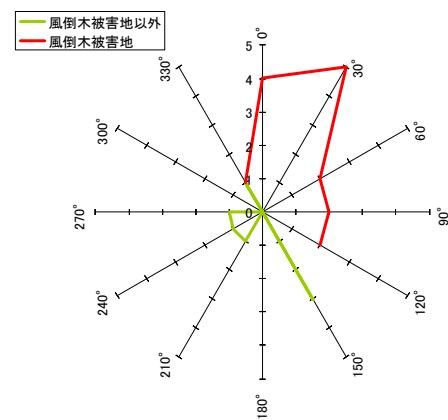
図 17 崩壊方向角の分布（風倒木被害地・風倒木被害地以外）

崩壊方向角の結果を図 17 に示す。図より、過去の風倒木被害地で発生した山腹斜面崩壊は、崩壊方向角 330~120° で北向き斜面が多いことがわかる。この結果は、2004 年台風 23 号による風向と対面する斜面で風倒木被害斜面が多数発生したことと一致する。一方、風倒木被害地以外の崩壊は、150~330° で発生しており、風倒木被害地での崩壊の傾向と異なるが、この理由については明らかではない。

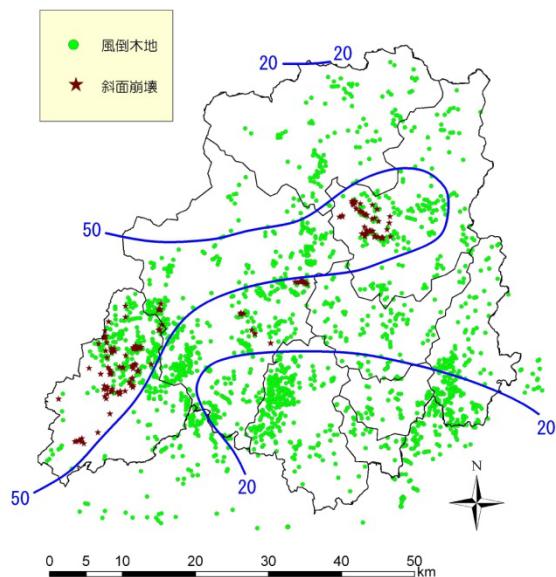
図18 風倒木被害箇所と2009年台風9号による山腹斜面崩壊発生箇所ならびに最大時間降水量の関係

2004 年台風による風倒木被害地と今回の山腹斜面崩壊発生箇所を比較し、最大時間降水量分布を重ねて表示した結果を図 18 に示す。また、最大 24 時間降水量分布を重ねて表示した結果を図 19 に示す。これらの図に示すように、風倒木被害地は全体的に分布しており、特に佐用町、宍粟市、姫路市の境界付近で密度が高いことがわかる。また、今回の山腹斜面崩壊は、佐用町の北東部や宍粟市西部、東部、朝来市西部に分布している風倒木被害地とおおよそ一致している。

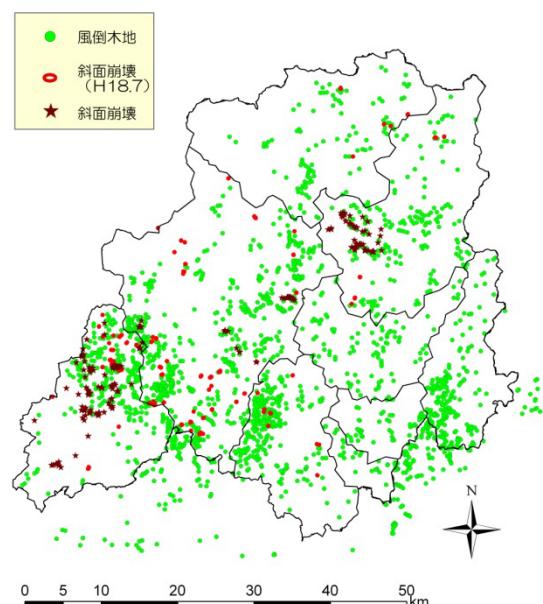
図21 風倒木被害箇所と2006年7月豪雨ならびに2009年台風9号による山腹斜面崩壊発生箇所の関係

2006年7月豪雨による山腹斜面崩壊箇所と今回の山腹斜面崩壊箇所を比較したものが図21である。この豪雨による山腹斜面崩壊箇所は、姫路市、宍粟市、佐用町(図21の中央下から左下付近)の風倒木被害地が多く分布する箇所で発生している。特に佐用町北西部、宍粟市南部と姫路

市北部ではその密度が高いことがわかる。この山腹斜面崩壊箇所の分布状況は、詳細な等雨量分布図を整理して比較する必要があるが、図 20 に示した期間降水量 300mm 以上の分布（東西方向）とおおむね一致する。一方、2009 年台風 9 号によって発生した山腹斜面崩壊は、最大時間降水量、最大 24 時間降水量の分布状況に対応した範囲において、2006 年に山腹斜面崩壊が発生していない箇所で発生している傾向がある。このことは、風倒木被害地における潜在的に危険な箇所で、2006 年 7 月豪雨では崩れずに残った斜面が、今回の降雨によって崩壊した可能性が示唆される。

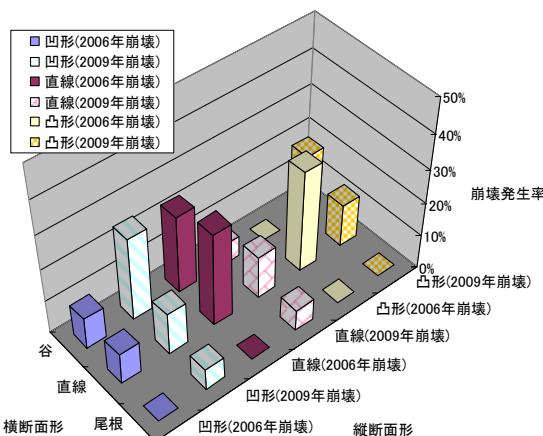
図 22 崩壊形状の割合

2006 年 7 月豪雨によって発生した崩壊と 2009 年の台風 9 号による崩壊の地形的特徴を比較検討するため、本論文と同様の整理がなされている資料⁸⁾を用いた。この資料では、2006 年 7 月豪雨によって発生した崩壊 30 箇所について記載がある。それぞれ地形分類により整理した結果を図 22 に示す。崩壊縦断形状の割合は、図より 2006 年 7 月豪雨による山腹斜面崩壊は、凸形と直線型斜面で多いことがわかる。今回発生した崩壊は、凸形斜面で多いものの凹形でも多数の崩壊が発生している。つまり、両者とも一般的な降雨に崩壊しやすい凹形のみではなく、凸形斜面で崩壊が発生している特徴を有する。

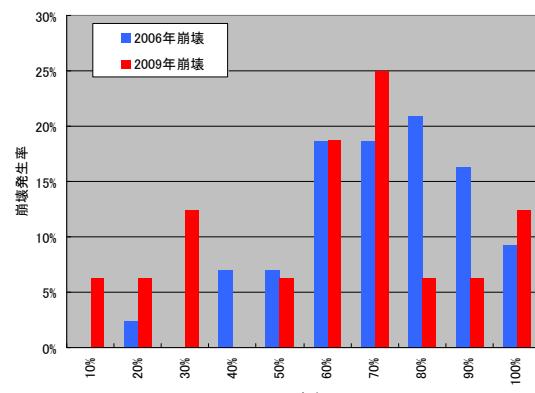
図 23 比高率（風倒木被害地）と崩壊発生率との関係

比高率と崩壊発生率との関係を図 23 に示す。図より両者とも比高率 60% 以上で崩壊が多い特徴を有する。この結果も一般的な降雨で崩壊する場所と異なっており、風倒木被害地での山腹斜面崩壊の一つの特徴の表れであると言える。

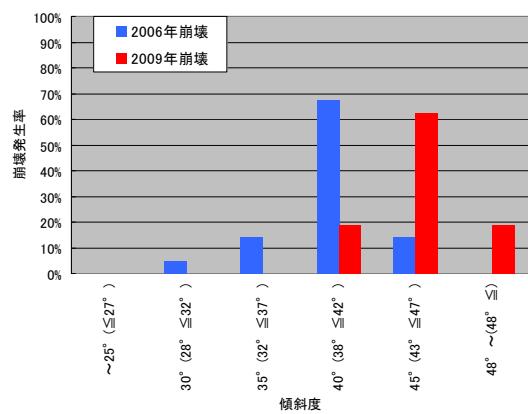
図 24 傾斜度（風倒木被害地）と崩壊発生率との関係

傾斜度と崩壊発生率との関係を図 24 に示す。この図より両者ともに傾斜角度が 40° 以上の崩壊が多いことがわかる。この傾斜度は、豪雨により発生する通常の崩壊傾斜度の値が 35~40° で多いことと比較すると大きいという特徴を有している。

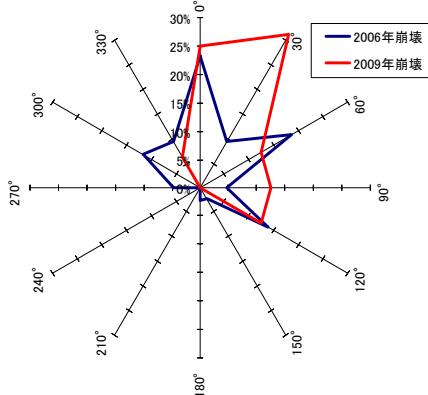
図 25 崩壊方向（風倒木被害地）と崩壊発生率との関係

崩壊方向角の結果を図 25 に示す。図より両者とも崩壊方向角 300~120° で北向き斜面での崩壊が多数発生していることがわかる。この結果は、2004 年台風 23 号による風向と対面する斜面で風倒木被害斜面が多数発生したことと一致する。

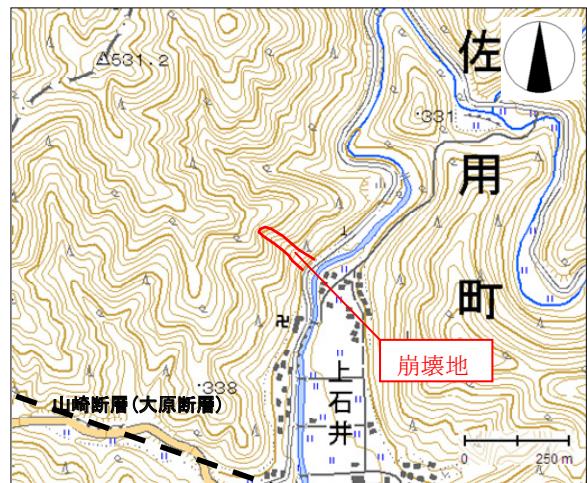
図 26 25,000分の1地形図「古町」¹⁸⁾に加筆

佐用郡佐用町上石井における山腹斜面崩壊は、図 26 の実線で囲った場所で発生した。当該斜面は、佐用川右岸に位置し、佐用川の攻撃斜面である。また、一般県道 556 号線（後山上石井線）が隣接し、佐用川上流にある集落を結ぶ重要な路線である。対象地の地形は、傾斜 35~45° の急傾斜の南東向き斜面であり、斜面形状は凹形谷型斜面である。また、対象地周辺の地質は、夜久野岩類の班れい岩（深成岩）が広く分布している（図 27 参照）。さらに、対象地の約 500m 南方には山崎断層（図中では大原断層）が、西北西~東南東方向に延びている。現地では崩壊地内や山腹に硬質な班れい岩の露頭が随所に見られる。

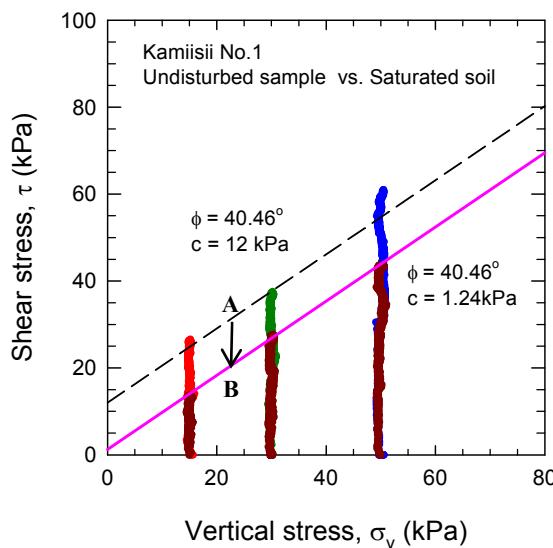
図 34 試料 No.1 に関する飽和状態と不飽和状態の比較

ここでは、乱さない No.1 試料の不飽和（自然含水比）状態と飽和状態の試験を結果のみ詳しく記載する。試験条件および結果を表 6, 図 32, 図 33 に示す。No.1 試料を用いた 2 つの試験の比較から、飽和状態になると粘着力が消失するが、飽和試料の ϕ_d は不飽和試料の ϕ_d と同じであることがわかる。表 7 は、全試験の強度定数のまとめで ϕ_d は、35~40°, c_d は、10~16kPa の範囲にある。そして試料が飽和状態になると、粘着力 c_d は、ほぼゼロとなることがわかる。図 34 に不飽和と飽和状態のせん断試験結果の比較を示した。この図から風倒木の影響によって表層土が搅乱され浸透性が増加していると考えられる地山に対して、通常の山腹斜面が崩壊する最大時間降水量や最大 24 時間降水量より少ない降水量でも高飽和度状態の浸潤前線が発生して、浸潤前線が基岩に到達して地下水位が形成される以前に粘着力が消失し (A→B), 内部摩擦角 (35°~40°) が斜面傾斜角 42° よりも小さいために表層すべり破壊が生じたと推察される。この粘着力は、サクション効果による見かけの粘着力³¹⁾であると推察される。
