補強土壁を併用した高盛土の施工時に発生した変形の原因解明と対策工に関する事例研究

ジオシンセティックス論文集, 32:45-52

補強土壁を併用した高盛土の施工時に発生した变形の原因解明と対策工に関する事例研究

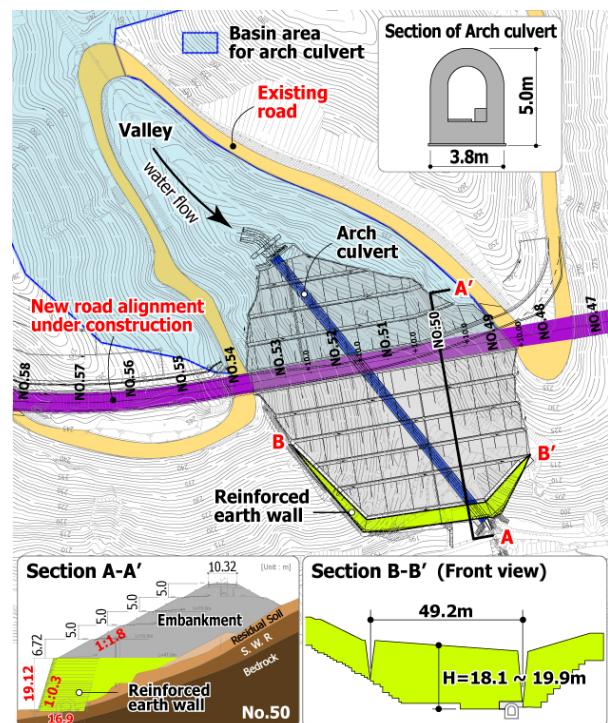
図-1 補強土壁を含む高盛土の平面図

本論文で対象とする盛土は、道路改良工事のため図-1 に示すように山間部に土捨て場を兼ねた高盛土（高さ約 20m のジオテキスタイル補強土壁の上部に約 25m の嵩上げ盛土）である。設計マニュアル³⁾に従い、内的安定（ジオテキスタイルの破断、引き抜け）、外的安定（補強土を仮想擁壁とした滑動、転倒、支持力の検討）、全体安定（盛土全体のすべり破壊）の検討を行い、補強土壁の仕様を設定している。設計段階で基盤排水工や沢水を安全に流下させるための暗渠など、様々な排水設備が計画されている。動態観測としては、壁面変位測量、層別沈下計、孔内傾斜計、ジオテキスタイルひずみ計測計の計測、地下水観測孔を用いた水位観測などを行った。しかしながら、補強土壁の施工終了間に、ジオテキスタイル壁面の一部に最大はらみ出し量約 16cm の変形が確認された。

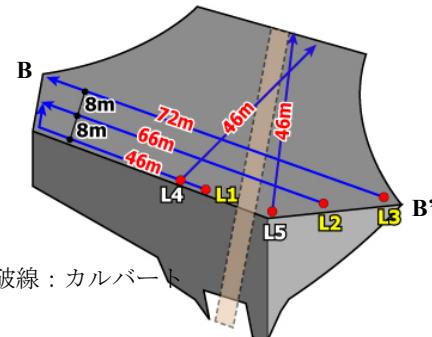
図-4 表面波探査の側線(図-1の断面B-B'の立体図)

に5側線の高精密表面波探査を行い、補強土壁全体の地盤状況を調べた。図-5は表面波探査より得られたS波速度分布図である。壁面に平行なL1側線とL2側線の標高205m付近で、S波速度が200m/s程度の低速度層の存在が明らかになった。

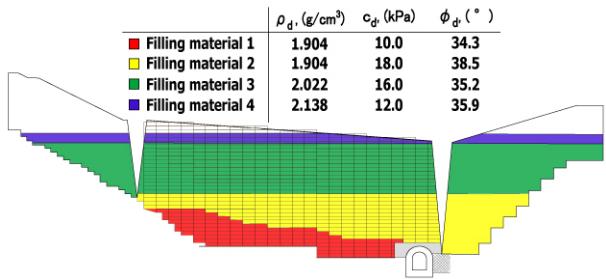
図-8 補強土壁の盛土材料分布図

した分布図である。盛土材料は搬出元ごとに大まかに4種の現地発生土を用いて築造されている。現場の締固め管理基準は材料ごとの最大乾燥密度の90%以上(締固め度Dc=90%)に規定している。

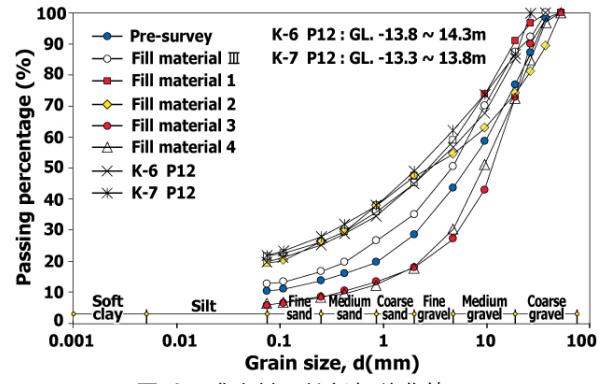
図-9 盛土材の粒径加積曲線

図-9と図-10は試験盛土時の盛土材料、現地で採取した盛土材料(深度考慮)、事前調査時の代表試料に対し、複数の試験者によって行なわれた粒度試験と締固め試験の結果の集積図である。図-9の粒度加積曲線より、盛土材料①と盛土材料②、ポーリングコア試料(K-6, K-7)には細粒分が相対的に多く含まれていることが分かる。一方、図-10の締固め曲線の比較では、盛土材料①と盛土材料②の最

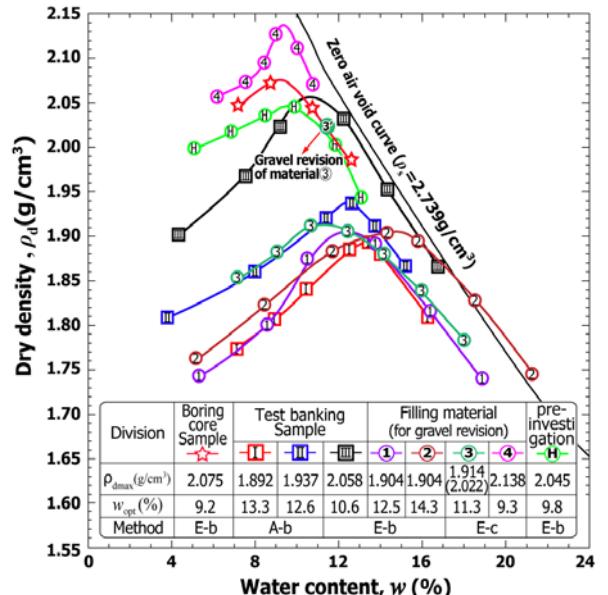
図-10 盛土材の締固め試験結果

大乾燥密度が $1.904\text{g}/\text{cm}^3$ であるが、盛土材料③(礫補正分)と盛土材料④の場合は $2.02\sim2.14\text{g}/\text{cm}^3$ と相対的に高い値を示している。これより、盛土材料①と盛土材料②は盛土材料③(礫補正分)と盛土材料④に比べ、最大乾燥密度は小さく最適含水比は大きいことが分かる。ただし、盛土材料②の締固め曲線(施工業者提供資料)が湿潤側でゼロ空気曲線を超えていて、理論上あり得ない結果であるため、試験結果の整理時に何らかの不具合があった可能性がある。図-11はボーリング時に実施した密度検層結果と、採取試料(K-6, K-7)を用いた締固め試験結果と、盛土材料②の締固め試験結果(盛土施工時の管理値)を用いて締固め度 Dc を求めた結果である。ボーリング採取試料の最大乾燥密度 $2.075\text{g}/\text{cm}^3$ による現場の締固め度は施工の締固め度基準の 90% を下回る 87% となった。締固め度が変形・沈下特性に与える影響を評価するため、図-12にボーリング採取試料を用い、締固め度を 90% と 87% として実施した水浸沈下試験(直径 6cm、高さ 4cm)の結果を示した。試験は標高 205m 付近の有効土被り圧相当の鉛直応力($\sigma_v=320\text{kPa}$)まで段階的に載荷して、目標応力に到達後圧縮量が十分に落ち着いたことを確認して水浸させ、水浸後の沈下量を測定した。その結果、締固め度 Dc=87% では、水浸後 125 分経過時点で急激な沈下が生じ、最終的には 2.3% 程度の水浸による圧縮ひずみが生じた。一方、締固め度 Dc=90% では、水浸による即時圧縮ひずみはほとんど生じなかった。これは締固め度の違いによる剛性の差に加えて、Dc=87% は Dc=90% に比べて飽和度が低いため、水浸によってサクションが消失したことによる内部応力の減少が大きかったことも考えられる。これらの観点から、盛土材料①と②の締固め管理値を求めた材料が、元々盛土全体を代表する材料ではなく、むしろ特別な土質であった可能性がある。したがって、現場の締固め度が不十分であった盛土材料②は施工引継ぎ時の放置期間に雨水が侵入し、サクション低下を引き起こして体積圧縮(沈下)した可能性があり、これが壁面に変形せしめた一因と推定される。なお、ボーリング時には盛土内に基礎地盤より連続した地

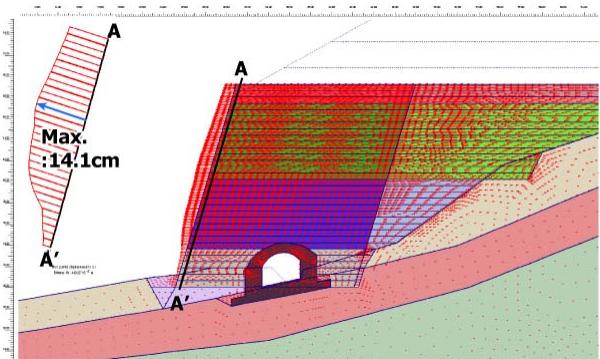
図-14 無対策での壁面のはらみ出し量(変形図)
(側線No.50, 2次元FEM解析結果)

現状の変形を再現する数値モデルを作成し、工事再開時の変形量を予測した。まず、現状の計測結果に合うように施工実績と地盤調査に基づく逆解析を実施した。詳しくは、観測変位との整合性を合わせるために変形特性(弾性係数、ポアソン比)を変化させる逆解析を行い、パラメータを同定した。用いた解析コードは地盤変形問題に実績のある2次元変形解析プログラム(PLAXIS)であり、構成式は粗粒土への適用性の高いモール・クーロン式を用いた。図-14に解析の結果を示したが、現状の計測結果をうまく表現できていることが分かる。表-1は同定解析により求めた数値モデルの物性値であり、盛土層の弾性係数が10MPa程度と、N値から推定される値より低い値となった。

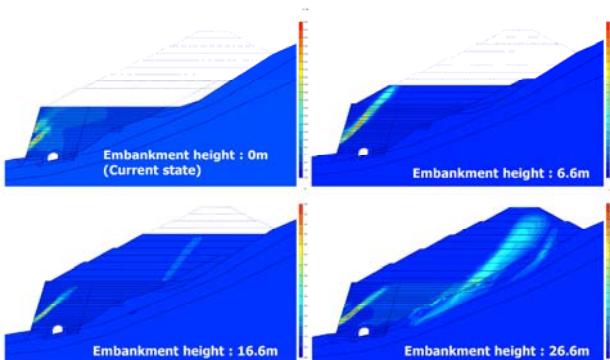
図-15 無対策でのせん断ひずみ増分図
(側線No.50, 2次元FEM解析結果)

同定解析により得た物性値を用いて、2次元ならびに3次元での予測解析を実施した。図-15は嵩上げ盛土の高さごとのせん断変形増分図である。嵩

上げ盛土の施工初期には補強土壁の前面部にせん断ひずみが集中し、完成段階に近くなるにつれ盛土層の内部までせん断ひずみが拡がっていることがわかる。図-16に2次元解析における嵩上げ盛土を行った時の無対策時の壁面変位を示した。壁面の中間部に最大変位が見られ、その最大値は42.1cmとなつた。なお、図-17に示したFLACを用いた3次元解析(2次元解析と同様な構成式採用)では、基礎地盤との境界拘束効果などにより2次元解析の結果より小さく予測されたが、いずれも壁面の累積変位量は図-18に示したように現状より2倍~3倍程度になることが示された。

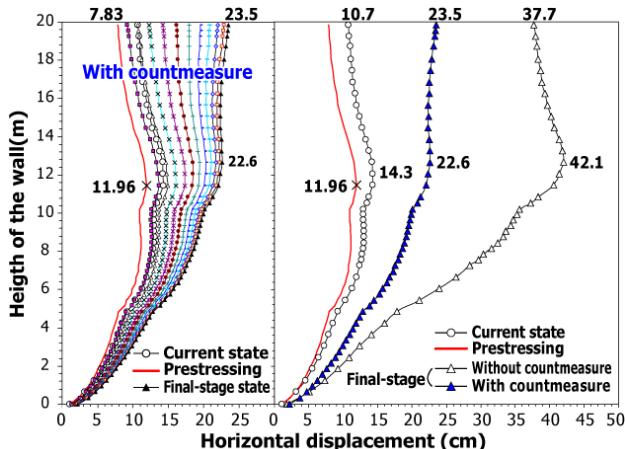
図-23 対策工有無による壁面のはらみだし量の比較
(側線No.50, 2次元FEM解析結果)

$(Fs=1.2)$ および地震時($k_h=0.18$, $Fs=1.0$)を満足するよう に グラウンドアンカーの配置と初期緊張力、補強土壁の前面部の剛性壁体の規模を決定した。図-23にグラウンドアンカー施工時の嵩上げ盛土の施工再開による壁面の変形を予測した結果である。(1)で述べたように盛土材は弾塑性体(モール・クーロンモデル)と仮定したが、ジオテキスタイル・アンカ一体・剛な壁体(コンクリート壁)は弾性体と仮定したため、アンカーに緊張力を加えたときに、圧縮変形(最大変位 14.3cm が 11.96cm に戻る)が生じている。また、盛土の最終の4段階以前は、高さ 12m ~ 13m 付近にはらみ出しの最大値が予測されるが、最終段階では壁面の天端が最大値となる。最終的には、最大はらみ出し量は天端で 23.5cm、このとき 12m ~ 13m 付近のはらみ出し量は、若干小さい 22.6cm と予測された。なお、無対策のケースと比較して、はらみ出し量の最大値は、無対策時 42.1cm(高さ 12m ~ 13m 付近)が対策後 23.5cm(天端)と予測され、およそ半減する結果となった。

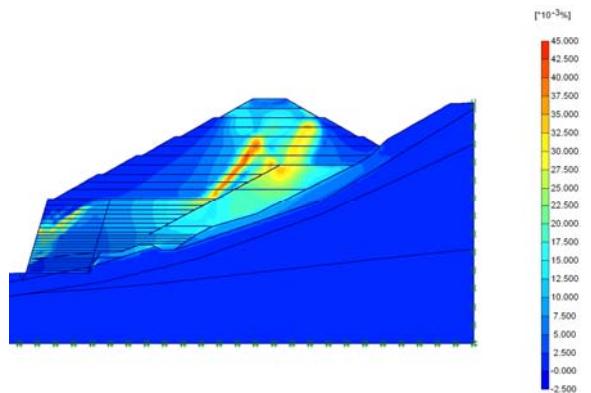
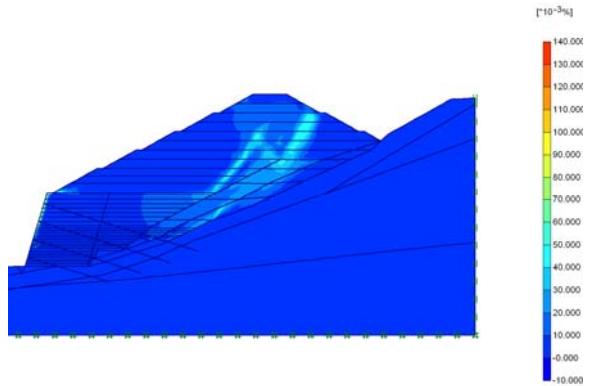
図-24 施工再開からのせん断ひずみ増分図の比較
(側線No.50+10, 2次元解析)

図-24はグラウンドアンカー施工の有無に着目した盛土のせん断ひずみ増分発生傾向を示した。これより、対策工の採用により、補強土壁内部のせん断ひずみの増分は小さくなることが示された。
