## 鋼鉄道橋のバッカルプレートにおけるき裂の原因と部位別の発生傾向

# 鋼鉄道橋のバックルプレートにおける き裂の原因と部位別の発生傾向

鋼鉄道橋のバックルプレートにおいて、き裂が発生することがある。このき裂の従来対策には施工性や経済性の面で課題があり、新たな対策の確立が望まれる。本研究では、新たな対策の確立を見据え、実橋での応力測定と変状調査、および実橋を模擬した FEM 解析に基づき、き裂の発生性状と原因を究明した。その結果、き裂の原因是、防水層の機能喪失によるバックルプレート上面の腐食、および取付け部近傍の局所的な面外曲げ応力による腐食疲労であることがわかった。また、既往の知見に基づき、バックルプレートの部位別でき裂の発生しやすさの評価を試みた結果、上路形式の桁では、防水層が機能しない場合、横支材のウェブ背面側沿いの辺の取付け部からき裂が発生する可能性がある一方で、それ以外の部位ではき裂が発生する可能性が低いことがわかった。

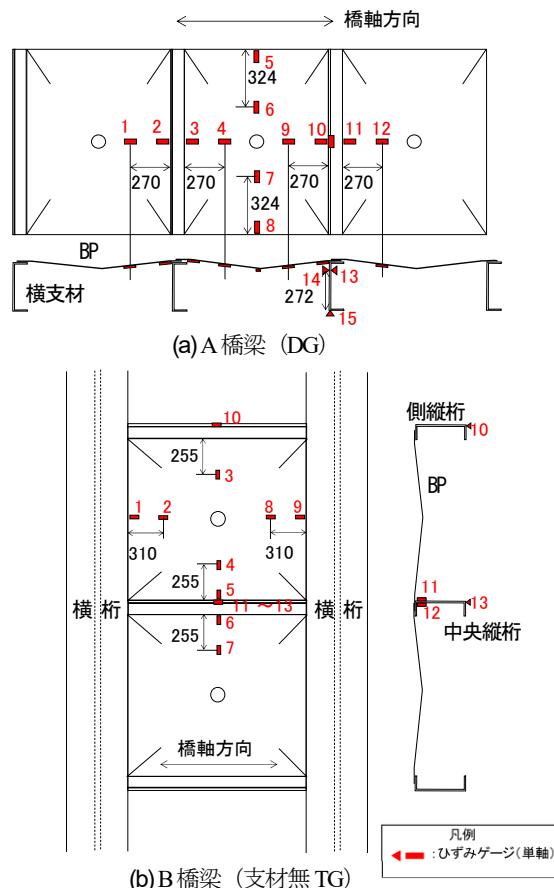
図-5 測定位置図 単位:mm

各橋梁の測定位置を図-5 に示す。き裂の発生原因を把握するため、BP 下面からの目視によりき裂や漏水の生じていない BP を選定した。いずれの測定位置にも単軸ひずみゲージ（ゲージ長 5mm）を BP もしくは骨組部材の表面に貼付け、列車走行時の応力振幅を測定した。2.(3)で示したように、両構造形式ともにき裂が集中して生じていた溝形鋼のウェブ背面側沿いの辺の取付け部近傍、それ以外の辺の取付け部近傍、および取付け部から 255~324mm 離れた部位を一般部と定義し、それぞれ測定した。取付け部近傍については、取付く骨組部材に応じて図-3 に示す位置を測定した。また、4 章で示す FEM 解析の妥当性の検証や車軸位置の把握のため、骨組部材（DG の横支材、支材無 TG の縦桁）の応力も測定した。

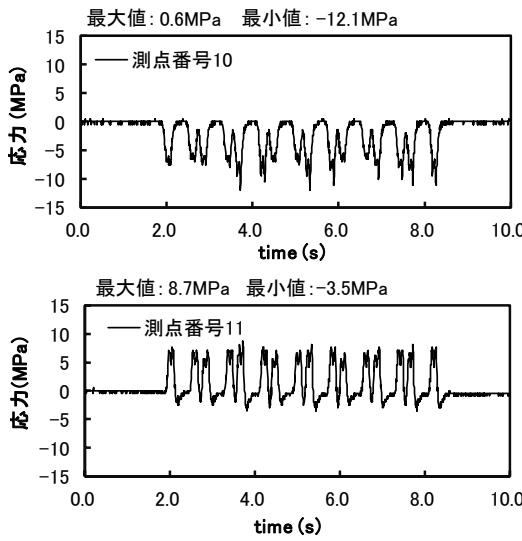
図-6 A橋梁 (DG) のBPの応力波形

図-6にA橋梁の測点番号10と11(横支材ウェブ背面側およびフランジ縁側のBPの取付け部近傍)の列車通過時における応力波形を示す。前者は圧縮、後者は引張が支配的な応力振幅が生じた。測定対象列車は1両あたり2台車(4車軸)を有する8両編成であり、台車数(2×8=16)と等しい数の波が生じた。したがって、BPは台車の通過のたびに繰り返し応力が生じると言える。この応力波形性状は、骨組部材も同様で、またB橋梁(支材無TG)の全測点も同様であった。なお、全測点とも測定のサンプリング周波数は200Hzであり、応力波形にフィルター処理は施していない。

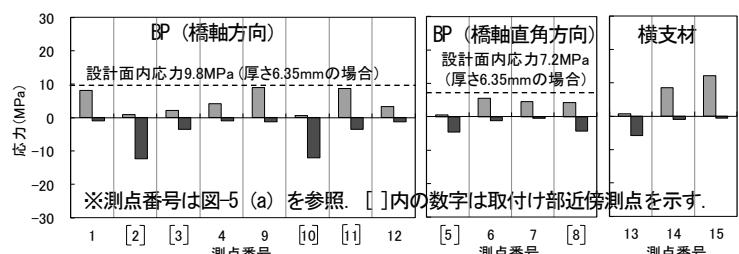
図-7 A橋梁 (DG) の発生応力

図-7にA橋梁のBP各測点の列車通過時の応力を示す。図中の応力は、図-6のような応力波形における最大値および最小値を各測点の波形から抽出して示した。図-7より、BPの一般部(図-7中の測点番号1, 4, 6, 7, 9, 12)では、橋軸方向および橋軸直角方向とも引張応力が支配的であった。また、図-7には、BPの初期板厚(6.35mm)における設計面内応力<sup>3)</sup>も示しているが、いずれの測点の応力も設計面内応力より小さかった。

BPの取付け部近傍では、横支材(溝形鋼)ウェブ背面側沿いの辺(図-6および図-7中の測点番号2, 10)において圧縮応力が支配的であり、応力の絶対値は12.3MPa(測点番号2)で全測点中最大であった。一方、横支材フランジ縁側沿いの辺(図-6および図-7中の測点番号3, 11)では前記のBP一般部と同程度の応力であった。また、主桁(I形断面の桁)沿いの辺(図-7中の測点番号5, 8)では圧縮応力が卓越したが、応力の絶対値は4MPa程度とわずかであった。さらに、横支材ウェブ(図-7中の測点番号13, 14)では背面側が引張、

フランジ側が圧縮で面外曲げ応力が生じていた。

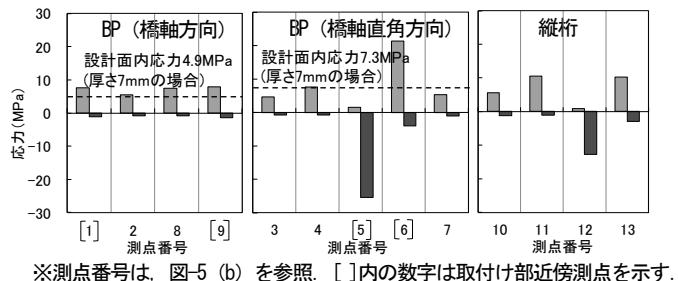
図-8 B橋梁 (支材無TG) の発生応力

図-8にB橋梁のBP各測点の応力(列車通過時の応力波形における最大値、最小値)を示す。BPの一般部(図-8中の測点番号2, 3, 4, 7, 8)では、橋軸方向および橋軸直角方向とも引張応力が支配的であった。また、図-8には、BPの初期板厚(7mm)における設計面内応力<sup>3)</sup>も示しているが、一部の測点で設計面内応力をわずかに超過した。この原因として、B橋梁のき裂が生じたBPの一部を切り出して板厚を測定したところ、部分的に設計板厚の50%程度まで腐食が進行していたことから、設計面内応力を超過した測点についてもBPの上面が腐食していた可能性が考えられる。

BPの取付け部近傍では、中央縦桁(溝形鋼)ウェブ背面側沿いの辺(図-8中の測点番号5)において圧縮応力が支配的であり、応力の絶対値は25.4MPaで全測点中最大であった。一方、中央縦桁フランジ縁側沿いの辺(図-8中の測点番号6)では引張応力が支配的であった。また、横桁(I形断面の桁)沿いの辺(図-8中の測点番号1, 9)では引張応力が支配的で、その値は前記のBP一般部と同等であった。さらに、中央縦桁ウェブ(図-8中の測点番号11, 12)では背面側が引張、フランジ側が圧縮で面外曲げ応力が生じていた。なお、a)で示したDGの横支材(溝形鋼)ウェブ背面側沿いの辺の取付け部近傍に比して、支材無TGの中央縦桁(溝形鋼)ウェブ背面側沿いの辺の取付け部近傍のBP応力の絶対値が大きくなったのは、骨組部材である溝形鋼のウェブの面外変形が支材無TGの方が大きかつたためと考えられる。

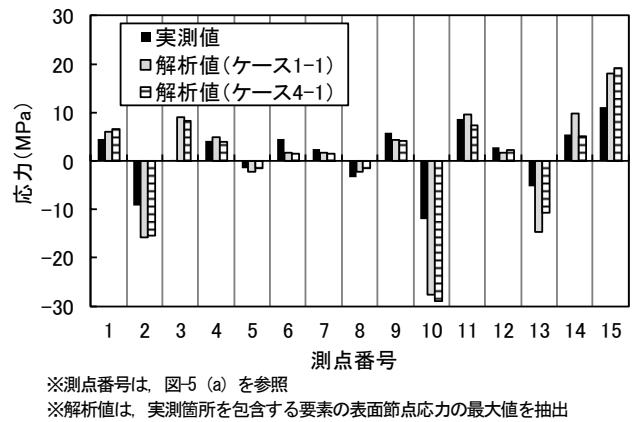
図-11 実橋測定値とFEM解析値の比較

図-11より、着目部であるBPの測点10、および横支材の測点13~15で、実測値と解析値にやや乖離があった。このひとつ的原因として、測点15の解析値が大きいことから、(1)b)で示した列車荷重が実橋測定における条件よりも大きい可能性が考えられる。また、測点10の実測値が解析値より小さい原因として、実測値、解析値とも、図-3(a)に示すように横支材のウェブ背面縁から10mmの位置の応力を抽出しているものの、実橋では横支材のウェブ背面縁とフランジ上面の交差角部が面取り加工されていることで、測定位置の面外曲げ応力が低減した可能性が考えられる。なお、前記の面取り加工を再現した試解析において、測点10の実測値と解析値の乖離が小さくなることを確認している。

以上のような実測値と解析値の乖離がわずかにあるものの、着目部のBPの応力が実測値に対して安全側であること、およびいずれの測点も解析値と実測値が近く、また引張および圧縮の応力性状も一致していることから、本解析モデルは妥当であると判断した。なお、図-11の測点10の解析値において、板厚の大きいケース4-1の方が板厚の小さいケース1-1より応力が大きくなつたが、この原因については(3)c)で後述する。

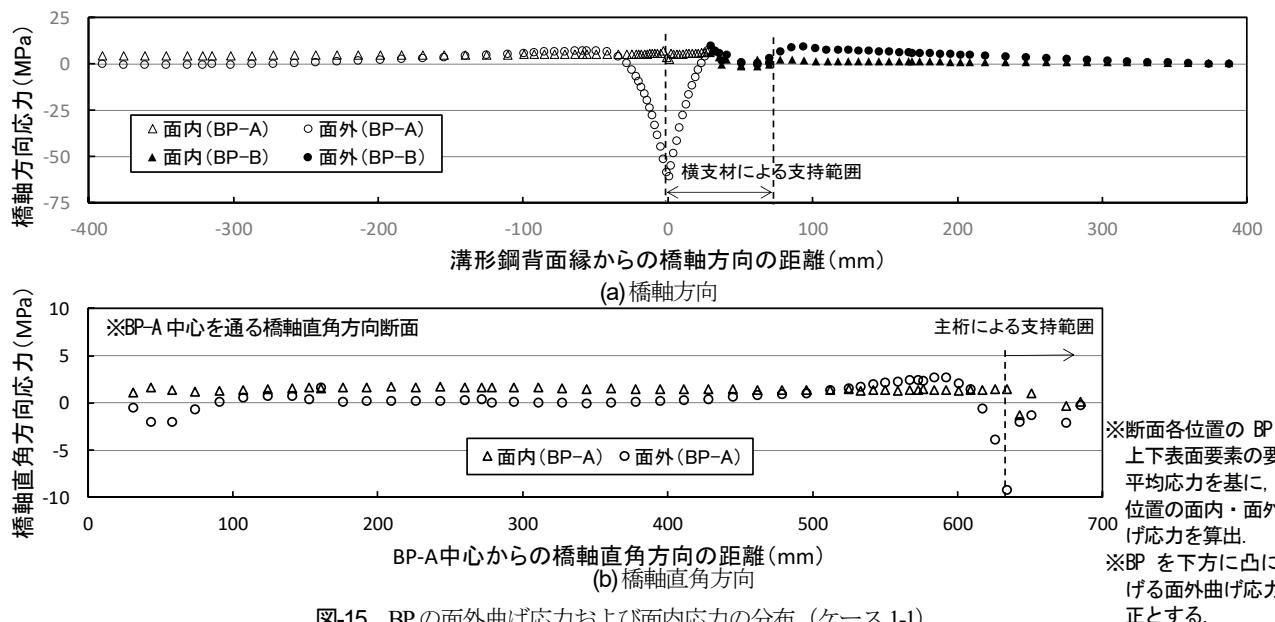
図-15 BPの面外曲げ応力および面内応力の分布（ケース 1-1）

図-15より、BP-Aの面内応力はBP全幅で概ね一定値で橋軸方向で4~6MPa程度、橋軸直角方向で1~2MPa程度であり、文献3)に基づく設計面内応力(橋軸方向19.6MPa、橋軸直角方向14.4MPa)に対して十分小さい。これは図-16に示すように、まくらぎからの荷重がバラストを介して、剛性の大きい横支材や主桁に偏って直接伝達し、BPの負荷が小さくなつたためと考えられる。

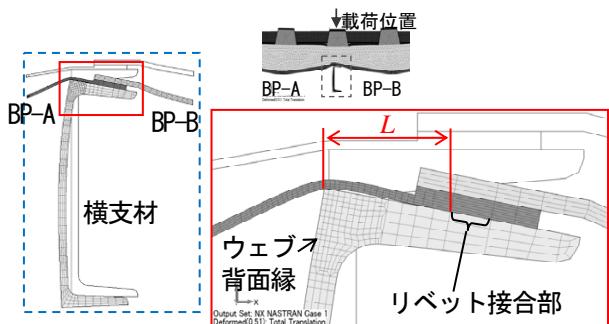
図-14 変形図（ケース 1-1） ※変形倍率 100 倍

前記の面外曲げ応力は、図-14に示すように、BP-Aが4辺を固定した膜の機能により、しづむような変形をするのに対して、溝形鋼は隣接BP(BP-B)の変形に合わせてフランジ縁側に倒れ込むことで、BP-Aが溝形鋼のウェブ背面縁で大きく曲げられることが原因と考えられる。一方、溝形鋼フランジ縁側の取付け部は、BP-Bのしづむような変形に溝形鋼のフランジが追随するため、面外曲げ応力がほとんど生じないと考えられる。この変形性状は主桁沿いの辺の取付け部も同様であり、このような変形挙動によって図-15(b)に示すとおり、主桁沿いの辺の取付け部の応力も小さくなつたと考えられる。

図-14 および図-17 の変形図を比較すると、溝形鋼および BP とも同様の変形性状であるが、ケース 1-1（図-14）では、溝形鋼ウェブ背面縁へリベット接合部縁の 2 点間（図-14 中の L）を支間とした BP-A の上方への反りが生じたのに対し、ケース 4-1（図-17）では反りがほとんど生じていない。この変形性状の違いは、取付け部が腐食し、板厚が減少することで、区間 L における BP-A の曲げ剛性が小さくなることによるものと考えられる。ケース 1-1において、前段落で示した位置における応力が理論上よりも小さくなつたのは、前記の反りが BP-A の溝形鋼ウェブ背面縁での局所的な曲げを緩和したためと考えられる。

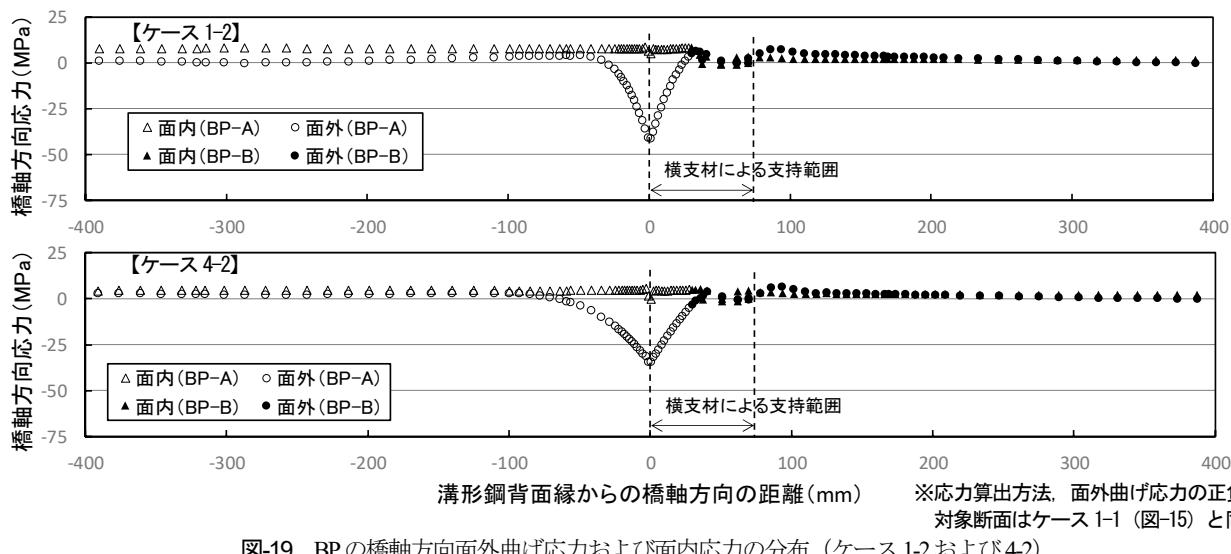
図-19 BP の橋軸方向面外曲げ応力および面内応力の分布(ケース 1-2 より 4-2)

ケース 1-2 および 4-2 における、BP の橋軸方向の面外曲げ応力および面内応力の分布を図-19 に示す。図より、両ケースとも溝形鋼ウェブ背面縁から 100mm 程度の範囲を除いて、面外曲げ応力がほとんど生じず、概ね一定の面内応力が生じた。なお、溝形鋼ウェブ背面縁から 100mm 程度の範囲では、板厚が大きいケース 4-2 が板厚の小さい 1-2 に比べて、ウェブ背面縁における面外曲げ応力が小さい一方で、その前後における応力低減範囲が広い傾向にあった。（2）の図-11 で示したウェブ背面縁から 10mm 位置にある測点 10 の応力について、ケース 1-1 よりケース 4-1 の方が大きくなつたのはこのためである。

荷位置によらず同様の応力性状を示した。面内応力は、ケース 1-2 で約 8MPa、ケース 4-2 で約 5MPa であり、後者に対する前者（BP 板厚が後者の 1/2）の応力増加率は 1.6 倍程度に留まった。
