## 熊本地震における水道施設の被害分析～杭・井戸の被害検証と現耐震設計法の課題～

土木学会論文集A1（構造・地震工学）, 74(4):I\_986-I\_1001

2018

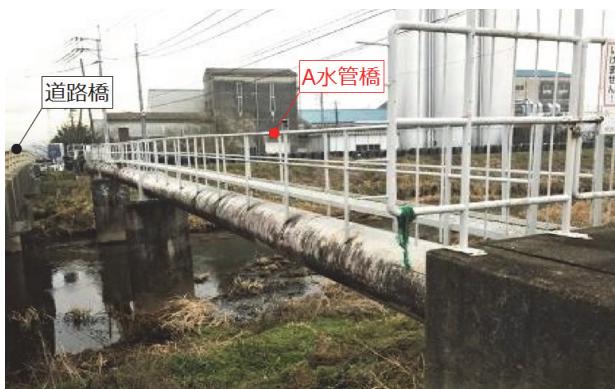
写真-1 水管橋全景

図-1に示す水管橋の被害として、A水管橋（写真-1）では図-2や写真-2に示すように橋台の周辺地盤変状に伴う水管橋の橋台取り合い部の埋設管路の損傷・漏水や、図-2や写真-3に示すような橋台の移動に伴う水管橋本体の支承部と伸縮管の損傷・漏水などが確認された。また、橋台取り合い部の埋設管路の損傷はC水管橋でも確認され、橋台の移動に伴う水管橋本体の被害はB水管橋でも確認された。なお、水管橋本体には地震の強い揺れに伴う慣性力の作用による変形や損傷被害は確認されず、主に地盤や橋台の変位による被害であったと考えられる。

おいてモデル化することが困難な場合もある。そこで、こういった想定困難な大きな地盤変状が危惧される場合は、橋台の移動やそれにより水管橋の管路部が変形し水道水の通水機能が低下することは許容するも、落橋や脱管・漏水は回避し、断水と二次災害の防止を行うことを目標に対策を検討すべきと考える。例えば、延性に富んだ大きな相対変位にも対応できる管材料の採用など、水道施設としての必要機能を十分に踏まえ柔軟な対応が必要と考える。

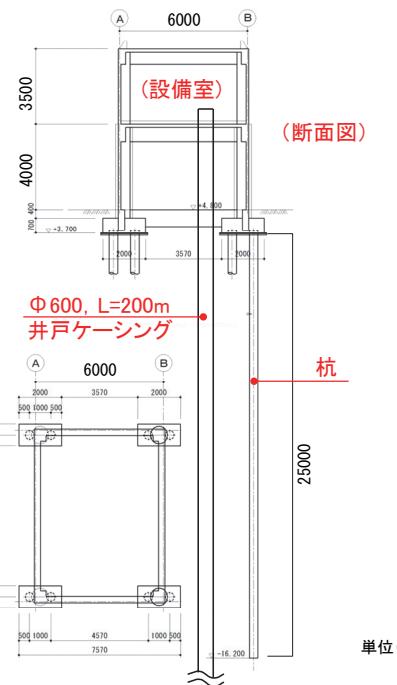
図-3 井戸ポンプ室建屋概要図

A水源地、B水源地の多くの井戸施設では写真4、写真5に示すように、井戸ポンプ室建屋（図3参照）の傾斜・沈下が生じた。それにより写真6や図4に示すように、建屋内にある井戸ケーシング（変状していない）頂部が見かけ上突上がった状態となり、段差が生じたことに伴い管路などの設備被害が生じた。これらの被害はいずれも前震時でなく本震時に確認された。そして、長期間の運転停止を余儀なくされた。その結果、熊本市ではA水源地における8か所の井戸のうち、1か所のポンプ室建屋、B水源地における10か所のうち7ヶ所のポンプ室建屋の全面更新を余儀なくされる甚大な被害となった。また、他の水源地の井戸においては、3箇所で地表付近の地盤中の井戸ケーシングの損傷が確認された。

この井戸ポンプ室建屋の傾斜や沈下による原因として、建屋の壁には軽微なひび割れが散見される程度であり、ポンプ室を支持する柱や壁部材及び基礎フーチングには全く変状は見られなかった。また、検証計算の結果、杭の先端支持力は十分に確保されていることが確認できたことから、図4のイメージ図に示すように杭本体の甚大な損傷によるものと考える。

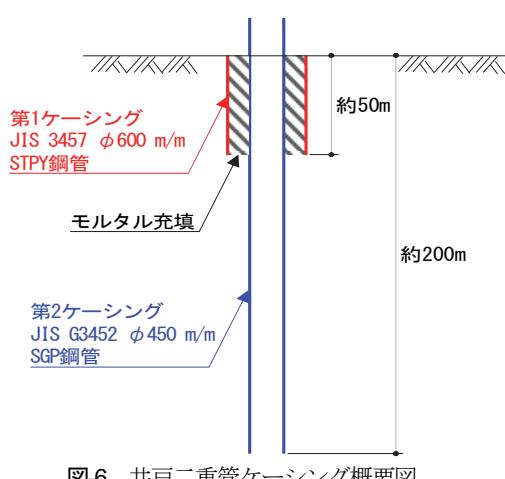
図-6 井戸二重管ケーシング概要図

ここで井戸ケーシングについても解析対象としたのは、既往の文献<sup>例えば16)</sup>によると、過去の地震において、今回の対象地盤と同様に地盤ひずみの影響が大きくなる液状化層と粘土層の境界付近を中心に表層地盤中の井戸ケーシングの被害事例が報告されているためである。また、熊本市において他の水源地井戸の表層地盤中の一重管ケーシングが損傷していることから、A水源地、B水源地の全ての井戸施設に共通する図-6のような地表地盤における剛性の高い二重管ケーシング方式との比較分析を行うためである。

熊本市のA水源地の井戸ケーシングについては、施工上の理由により図-6に示すように二重管ケーシング構造となっており剛性が大きく、地表部分において結果的に地盤の変位などの地震作用に対して有効な構造となっている。但し、これまでに井戸ケーシングの耐震設計法について詳しく整理されたものがないこともあり、全国的には一重管のケーシングとすることが多い。

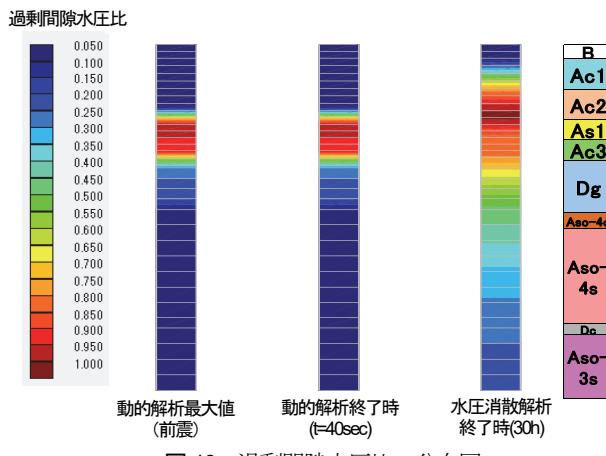
図-10 過剰間隙水圧比の分布図

入力地震動については、水源地からおおよそ 4.5km 離れた位置にある益城町における前震と本震の観測記録（地下-240m）[kik-net 益城（KMMMI6）]を深部地盤の地震応答解析を行い算定した。なお、図-10 に示すように、前震の応答解析の後に過剰間隙水圧の消散解析を実施したが、液状化層上部の粘土層による影響で本震が生じるまでの時間内に液状化層の水圧消散傾向はほとんど確認されなかったことから、解析では図-11 に示すように前震と本震を連続して入力するものとした。

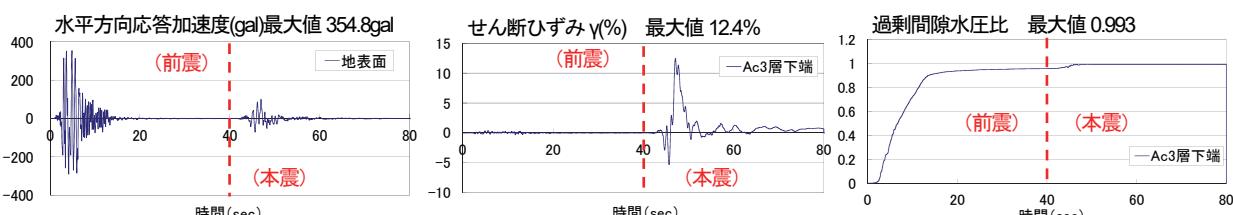
図-15 地震の検証解析結果 (前震+本震: EW)

また、地盤の液状化の状況を評価するために、液状化層である Ac3 層における過剰間隙水圧比とせん断ひずみの時刻歴図、地表面の加速度応答の時刻歴図を図-15 に示す。

井戸ポンプ室建屋 A の杭のせん断破壊は、図-14 に示すように本震時に生じており、実被害と整合する。この要因として図-15 に示すように、液状化層の過剰間隙水圧比は、液状化強度が比較的高い値であったことから、前震時には 1 に到達しておらず本震時に段階的に水圧上昇が継続し 1 に到達している。そして、それに伴い、液状化地盤中のひずみの発生量も前震時には僅かであったが、本震時には 10% を上回り著しく大きくなっている。このことから、連続する地震の影響と液状化層上部のシルト層による過剰間隙水圧消散の抑制効果により、継続して水圧上昇が生じたことにより液状化現象がより顕著になり、液状化地盤の変位の増大に伴い杭基礎がせん断先行破壊した可能性が考えられる。

適用される震度法ではなく、地盤のひずみや応答変位を詳しく表現することが重要である。特に液状化層付近の地盤の変位量は地盤の地震応答解析結果などをもとに詳しく評価し、杭などへの地震作用として適切に考慮する必要があると考える。
