# 水先人の港内業務水域における衝突海難の発生傾向 ：伊勢三河湾・大阪湾港内業務水域の場合

# 水先人の港内業務水域における衝突海難の発生傾向

### Occurrence Trends of Ship Collisions in Pilot Districts

#### Abstract

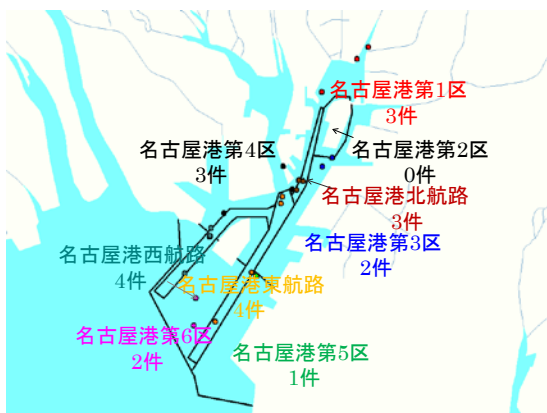
Fig.1 名古屋港における衝突海難発生位置

Fig.1 は名古屋港で発生した衝突海難の発生位置を示したものである。

名古屋港の衝突海難は航路・航路付近で15件発生しており、航路・航路付近における衝突海難が名古屋港における衝突海難件数の約70%を占めている。名古屋港には港則法施行規則第29条の2で定める特定航法があり、特定航法を遵守せずに航行したことによって発生した衝突海難が2件あった。

名古屋港における衝突の危険性が高い場所は、名古屋港北航路、名古屋港東航路及び名古屋港西航路の交差部であると考えられる。当該水域で衝突海難が6件発生しており、交差部という船舶輻輳水域であることから、当該港域における最も危険性が高い水域であると考えられる。一方、視界制限状態下における衝突海難が航路内で4件発生していることも特徴的である。

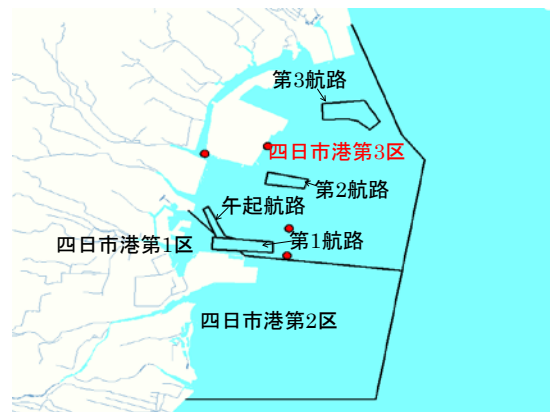
Fig.2 四日市港における衝突海難発生位置

Fig.2 は四日市港で発生した衝突海難の発生位置を示したものである。

四日市港で衝突海難は4件発生している。その内訳は、四日市港第1区(0件)、四日市港第2区(0件)、四日市港第3区(4件)、牛起航路(0件)、第1航路(0件)、第2航路(0件)、第3航路(0件)であった。これらから、四日市港第3区のみで衝突海難が発生していることが分かる。衝突状況は右舷から

の横切り1件、左舷からの横切り1件、停止船との衝突1件及び岸壁衝突海難が1件である。また、衝突海難の主因は、見張り不十分が3件、船員の常務(海上衝突予防法第38条、第39条)違反が1件となっている。衝突海難件数が少ないため傾向を分析するのは困難であるが、衝突海難が、相対的に少ない港であることが分かる。

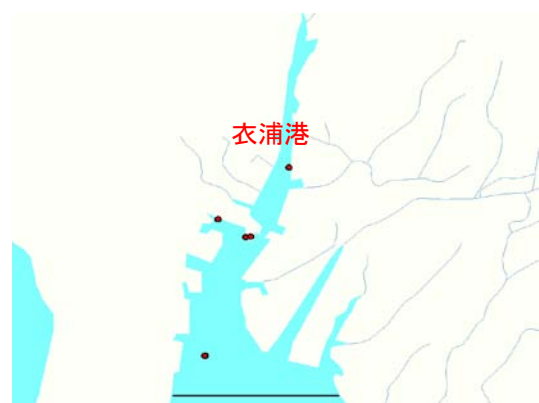
Fig.3 衣浦港における衝突海難発生位置

Fig.3 は衣浦港で発生した衝突海難発生位置を示したものである。

衣浦港では、衝突海難が6件発生しており、うち岸壁衝突海難件数が4件、物標衝突海難が1件である。静止物に衝突する岸壁衝突海難、物標衝突海難が他の港と比較して多い傾向にある。

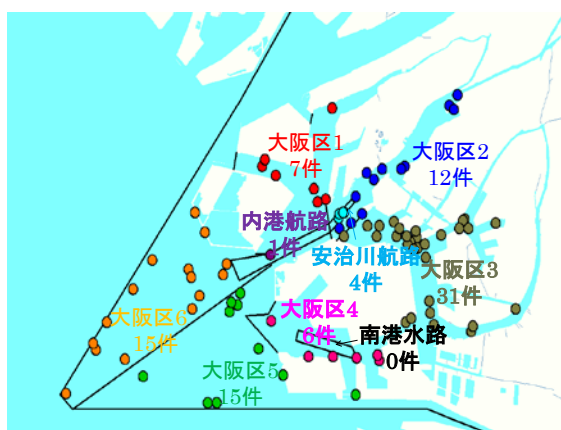
Fig.8 大阪区における衝突海難発生位置

Fig.8 は、大阪区で発生した衝突海難発生位置を示したものである。

大阪区では、衝突海難が 86 件発生しており、その内訳は大阪区 1(7 件)、大阪区 2(12 件)、大阪区 3 (31 件)、大阪区 4 (6 件)、大阪区 5 (15 件)、大阪区 6 (15 件) 内港航路 (1 件)、安治川航路 (4 件) 及び南港水路 (0 件) であった。

大阪区 3 は特に港大橋付近の衝突海難が多く、大阪区 2 から大阪区 3 に入航する船舶と尻無川、木津川から入航する船舶との交差部での衝突海難も多く、船舶輻輳水域での衝突海難多発傾向がここでも云える。

内港航路内での衝突海難は 1 件と一見少ないようであるが、延長上又は航路付近を含めると 7 件と多い。これは大阪区 1、大阪区 5、

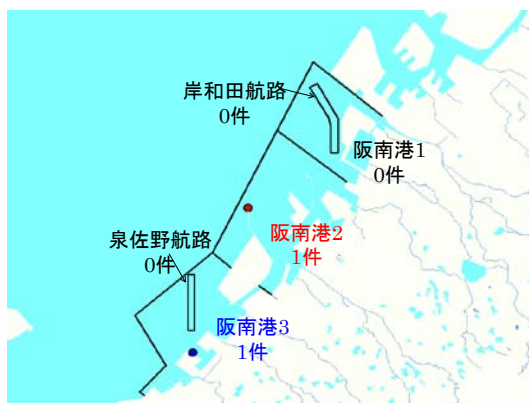
Fig.10 阪南港における衝突海難発生場所

Fig.10 は、阪南港で発生した衝突海難発生位置を示すものである。

阪南港における衝突海難は 2 件発生している。2 件とも岸壁衝突海難であり、少ないデータから衝突海難発生傾向を考察することは困難である。
