神戸大学大学院工学研究科・システム情報学研究科紀要, 8:1-10

集合住宅における地震後の防災設備の点検実態に関する研究 －東北地方太平洋沖地震後の仙台市内分譲集合住宅を対象に－

キーワード： 集合住宅、地震火災、防災設備、ライフライン、点検、対応主体

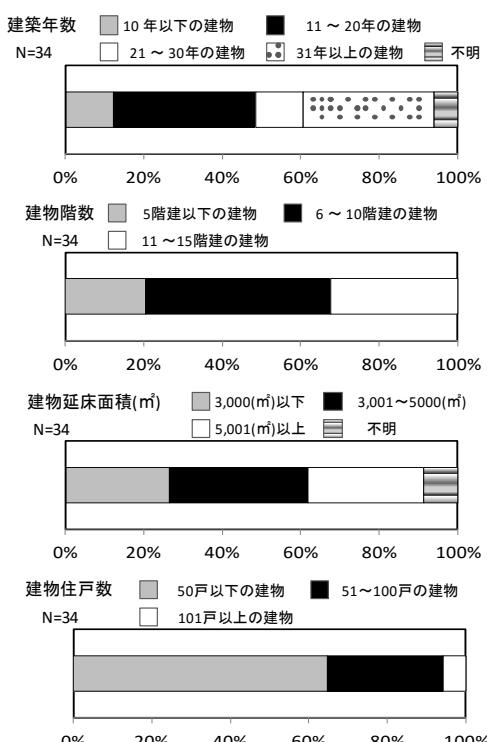
Fig. 1 1次アンケート調査集合住宅の建物概要

Fig. 1は、1次アンケート調査から得られた集合住宅の建物概要について示したものである。まず建築年数を見ると、10年以内は11.8%、11～20年は35.3%、21～30年は11.8%、31年以上は32.4%を占めている。建物の階数を見ると、5階建以下が20.6%、6～10階建が47.1%、11～15階建が32.4%を占めている。また、建物の延床面積(m^2)では、3,000 (m^2) 以下は26.5%、3,001～5,000 (m^2) は26.5%、5,001 (m^2) 以上は29.4%を占めている。建物の住戸数は、50戸以下が64.7%、51～100戸が29.4%、101戸以上が5.9%を占めている。

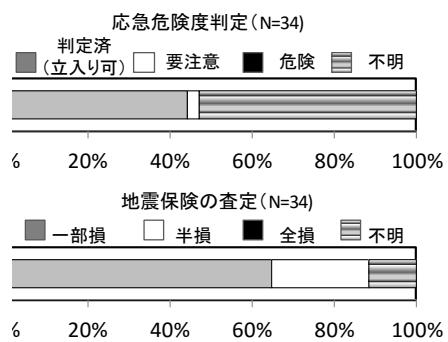
Fig. 2 1次アンケート調査集合住宅の建物被害状況

次に、調査集合住宅の被害状況についてみていく。**Fig. 2**は、1次アンケート調査集合住宅の建物被害状況について示したものである。応急危険度判定^{Note1)}の結果を見ると、判定済みで立入り可能な集合住宅が44%、要注意の集合住宅は3%、危険とされた集合住宅はなかった。なお、応急危険度判定の結果について分からぬ(不明)と答えた集合住宅の割合は53%であった。地震保険^{Note2)}の査定結果を見ると、調査集合住宅の65%が一部損、25%が半損となっていた。以上から、調査集合住宅においては、主要構造部に大きな被害を受けた割合は比較的低いと推定される。

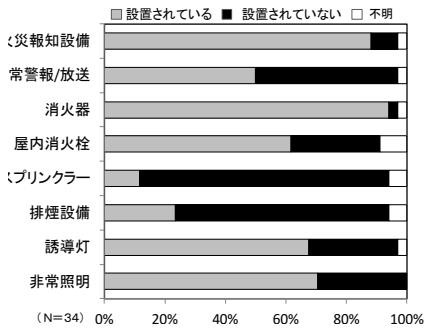
Fig. 3 1次アンケート調査集合住宅の防災設備設置状況

Fig. 3は、1次アンケート調査集合住宅の防災設備(Table 1参照)設置状況について示したものである。**Fig. 3**を見ると、消火器、屋内消火栓、自動火災報知設備は、それぞれ94.1%、61.8%、88.2%の集合住宅で設置されている一方、非常放送設備やスプリンクラー、排煙設備はそれぞれ47%、12%、24%の集合住宅で設置されており、比較的の設置割合が低いことが分かった。**Fig. 4**は、建物階数や建物住戸数、建物延床面積(m²)別に、設置率が低い防災設備の設置状況を示したものである。設置率が低い防災設備は、建物階数によって設置有無が大きく異なり、特に非常放送設備とスプリンクラーは高層の集合住宅ほど設置されていることが確認された。

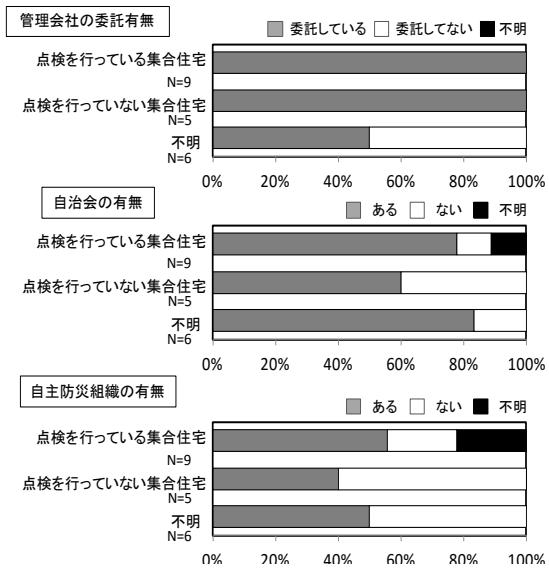
Fig. 5 点検実施の有無別にみた集合住宅管理体制

2次アンケート調査対象の集合住宅の管理体制の状況や防災設備の点検状況及び点検主体についてTable13に示す。まず、防災設備の点検状況について見ると、2次アンケート調査で回答が得られた集合住宅20件のうち、防災設備の点検を行った集合住宅は9件、点検を行っていない集合住宅は5件、不明である集合住宅は6件であった。次に、点検を行っている主体について見ると、管理組合が単独、又は管理員と管理組合が協力し、防災設備の点検を地震後に行っている事例が多く、また、住民組織の役員等やその他の住民が共に防災設備の点検を行っている事例も見られた。このことから、地震後に防災設備点検を実施するかどうかの要因として集合住宅の管理体制が関連すると推測される。Fig. 5は、点検実施の有無別にみた集合住宅管理体制

体制について示したものである。Fig. 5を見ると、点検を行った集合住宅では、地震が発生する前から自治会や自主防災組織の住民組織を編成している場合が多いことが分かる。以上より、集合住宅の管理体制が防災設備の点検の実施有無に影響していると考えられる。
