載荷履歴を受けたラチス型SRC柱の補修後性能に関す る実験的研究

(Citation) 神戸大学都市安全研究センター研究報告,14:113-122

Experimental Study on Behavior of Damaged SRC Beam-columns with Open-web Type of Lattice Plates after Retrofitting

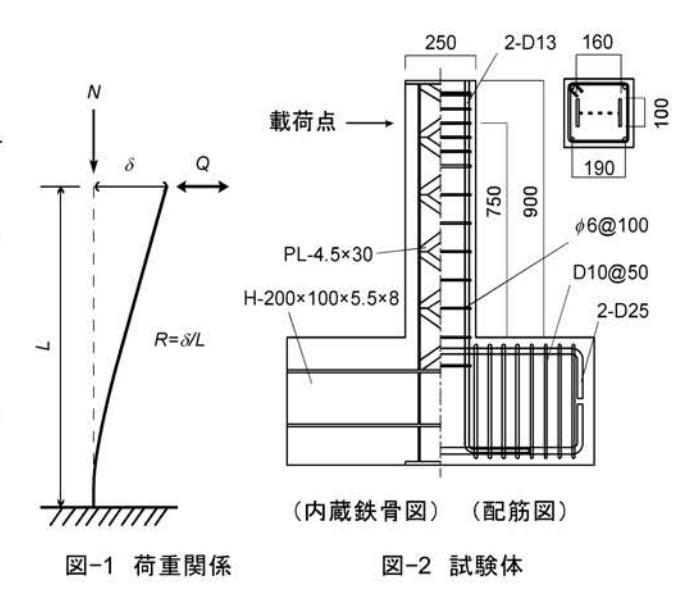
一定軸力 N と繰り返し水平力 Q を受ける非充 腹ラチス型 SRC 柱の変形性能,補修後性能を調 べるために,図-1 に示すような一端固定,他端自 由の片持柱を想定し,曲げせん断実験を計画した. まず健全な部材を載荷し(一次載荷),載荷後の損 傷レベルに応じた補修を行い,再度載荷実験を行 った(二次載荷).実験変数として一次載荷の損傷 レベルを,1)変形量小:降伏荷重レベル,2)変形 量中:最大耐力レベル,3)変形量大:最大耐力後 降伏荷重まで低下レベル の3 段階で設定した.

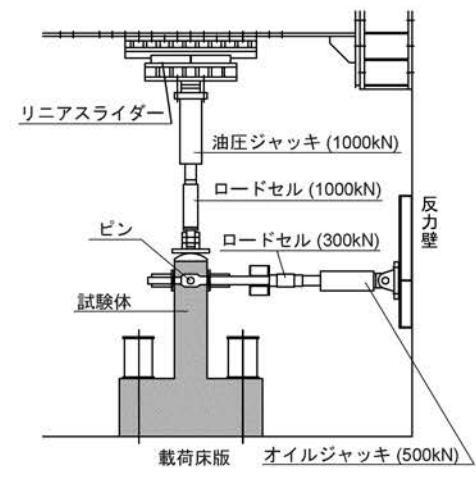
図-3 載荷装置

載荷装置を図-3 に示す.リニアスライダーを介した 1000kN 油圧ジャッキにより所定の軸力を載荷した後,押し 500kN 引き 300kN の油圧ジャッキで水平力を加えた. 試験体上部にかまぼこ型球座を設置し,軸力と水平力の載荷 点が一致する(水平力載荷治具ピン位置)ようにしている. 変位計取付位置を図-4 に示す. 柱頭の水平変位&は変位 計①で,試験体の縮み量は変位計②~④で測定した. また,スタブの変位を確認するために変位計⑤~⑦を設置し た. 変位計測の基準点は,変位計①~④は試験体スタブ,変位計⑤~⑦は載荷床版である. 試験体に貼り付けたひ ずみゲージは鉄骨 18枚,鉄筋 18枚,コンクリート6枚の計 42枚で,各部のひずみを測定した. 図-5 にゲージ貼付位 置を示す.

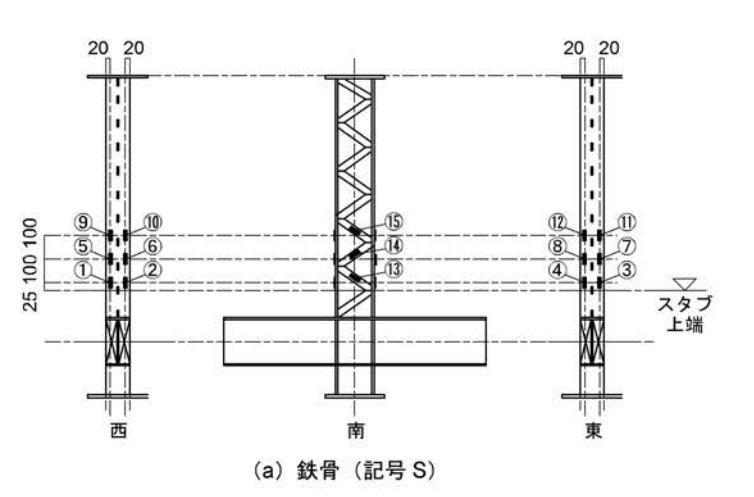
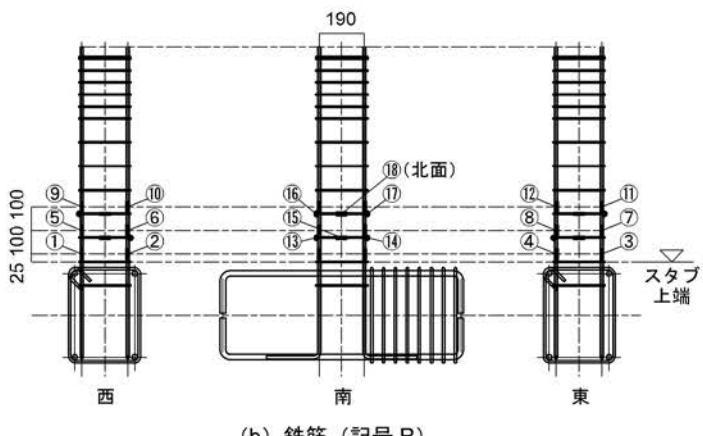
図-5 ひずみゲージ貼付位置

(b)鉄筋(記号 R)

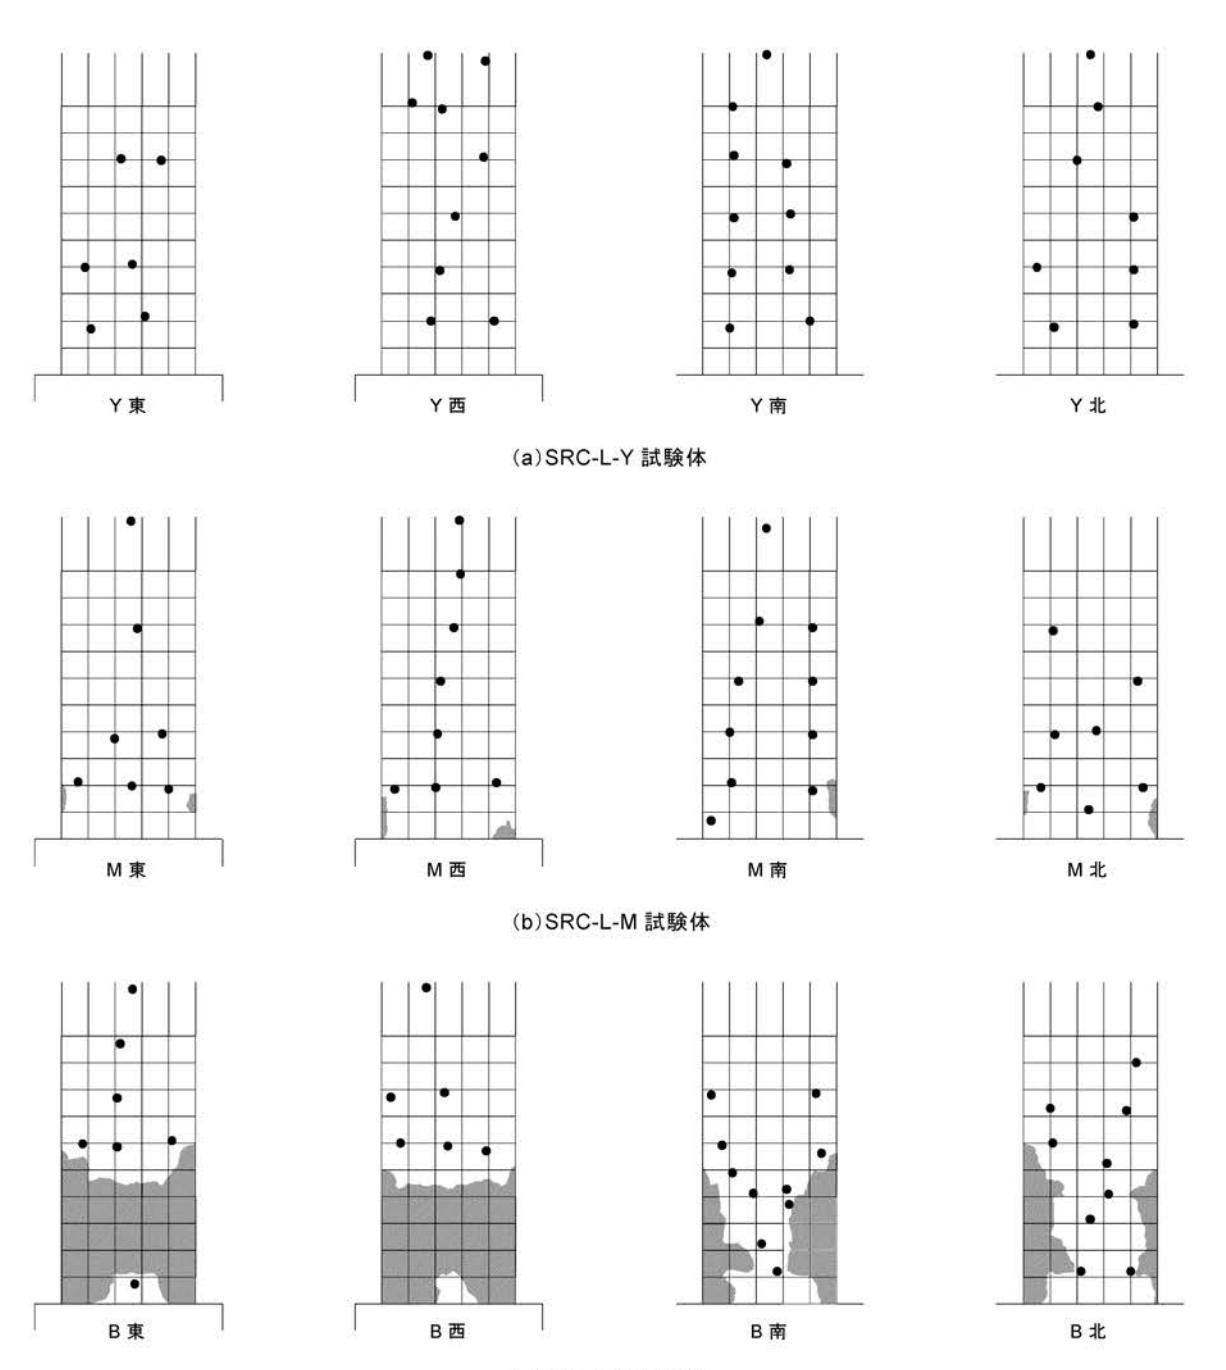
図-6 樹脂注入位置および断面修復状況

ひび割れへの樹脂注入の方法は,膨らんだゴムチューブの内部圧力により,時間をかけてひび割れの深部まで樹脂を注入していく工法を用いた.各試験体の樹脂注入位置および断面修復状況を図-6 に示す.図中の塗りつぶされた箇所は断面修復を施した部分,●は樹脂注入位置を示す.また,断面修復の手順を写真-1に,樹脂注入の手順を写真-2 に示す.

(c)SRC-L-B 試験体

試験体の補修は,主としてエポキシ樹脂のひび割れ注入により行った. 試験体 SRC-L-M, 試験体 SRC-L-B は損傷 が激しく, コンクリートの剥落もあったため, 樹脂注入前に軽量ポリマーセメントモルタルにより断面修復を行った.

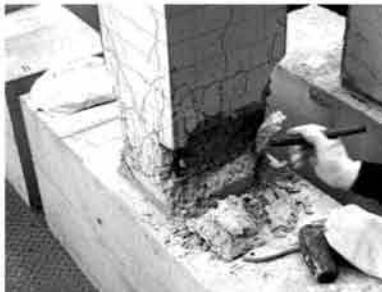
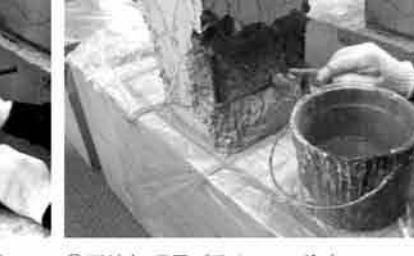
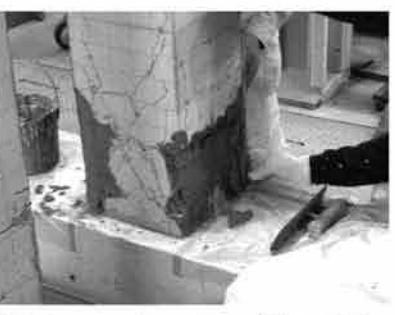
写真-1 断面修復手順

①コンクリートの浮き, 脆弱部分等の除去

②下地処理用プライマーの塗布

③ボリマーセメントモルタルの上塗り,断面の 補修整形後4週間ほど養生

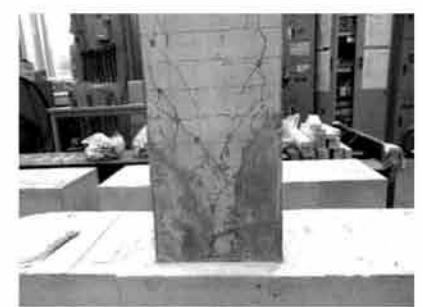
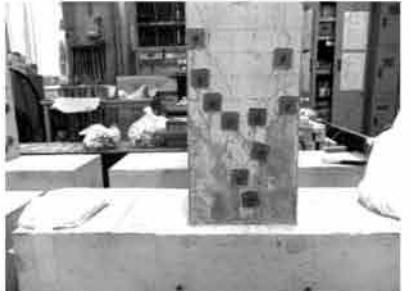
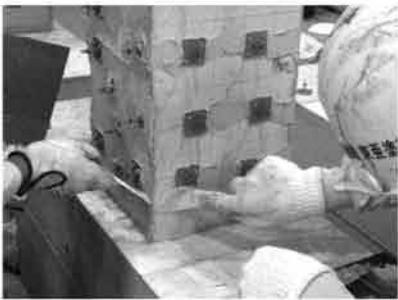
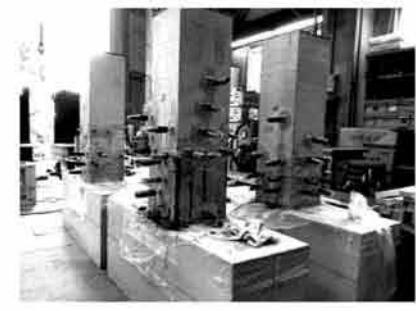
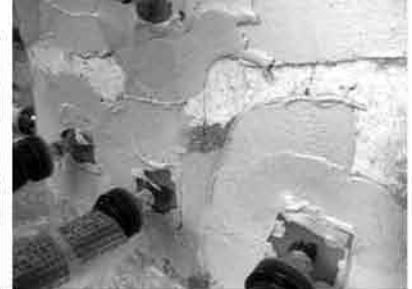
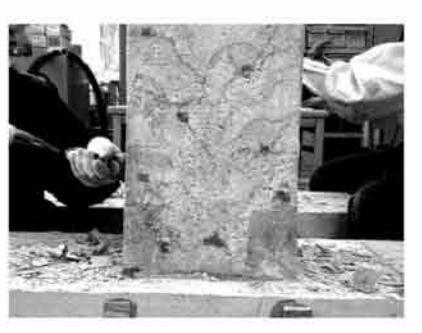
写真-2 樹脂注入手順

①表面のレイタンスや塵埃の除去,樹脂注入 ②ゴムチューブ取付用座金をシール材で接 ③シール材でひび割れ部のシーリング(断面 位置の決定(クラック幅の大きな部分、ひび の交点を目安とする)

着(断面補修を行った場合,断面修復材と コンクリートの境界部分にも座金を接着)

修復材とコンクリートの境界部分にもシーリ ング),硬化まで2~3日養生

割れ部へ樹脂を注入

④樹脂を充填したゴムチューブを座金に装 ⑤樹脂の硬化まで2~4日養生、目視で確認 ⑥ゴムチューブ、座金、シーリング材を取り除 着、ゴムチューブの内部圧力により、ひび できない微小なひび割れからも樹脂が染 み出していることを確認

き、表面仕上げ

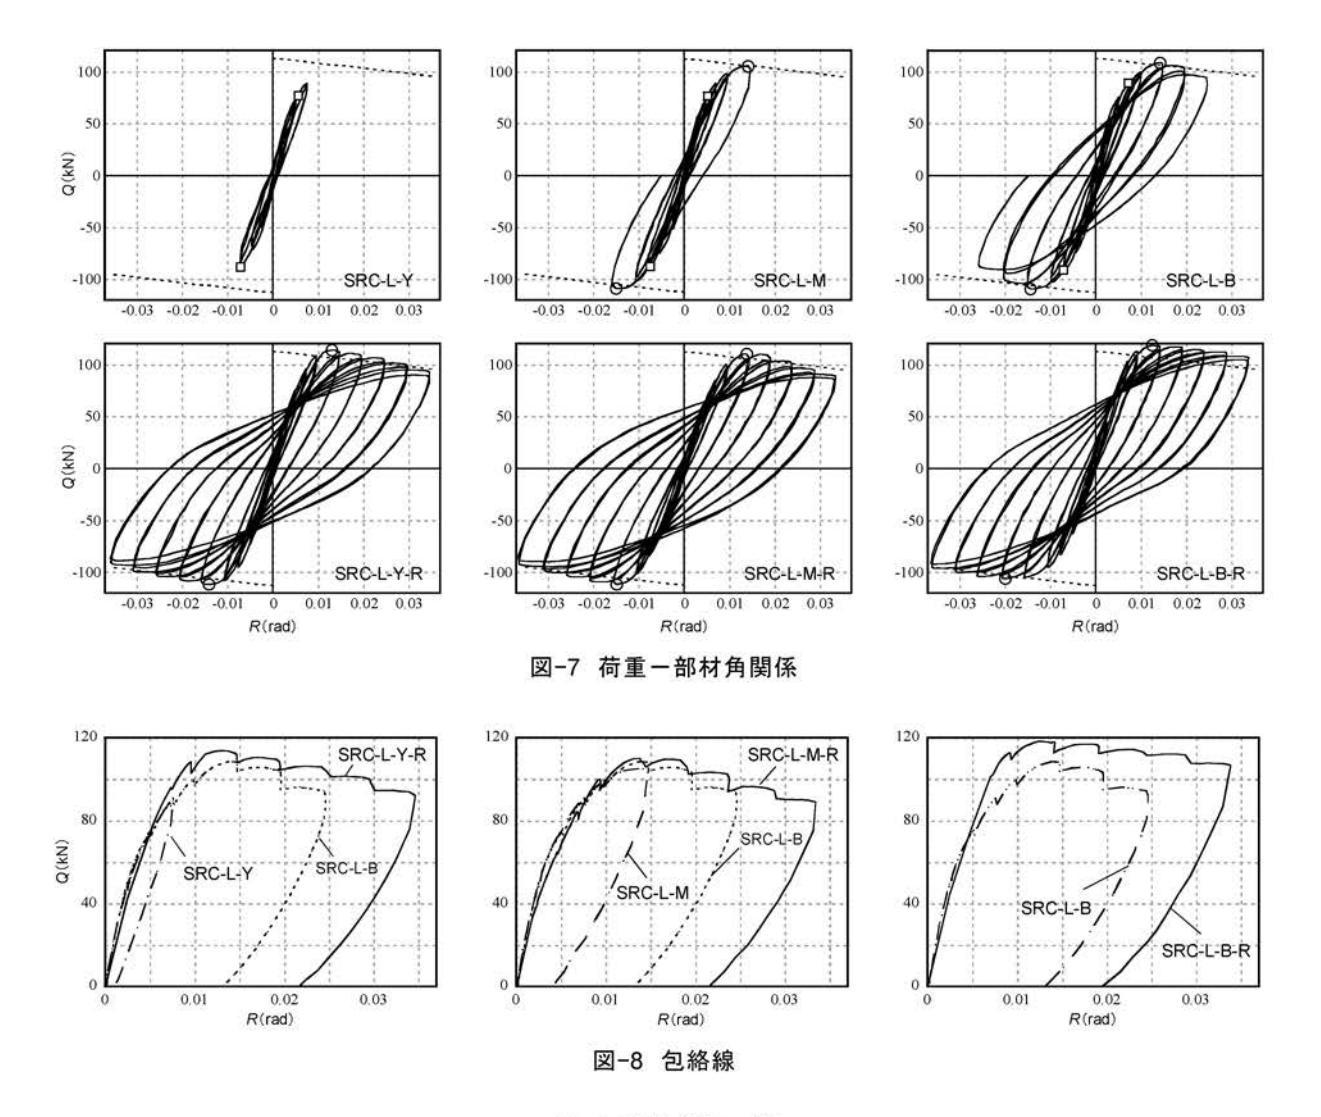
図-7に荷重 O-部材角 R 関係を示す. 図中に、〇印で載荷正側、負側における最大耐力点を示し、上段の一次載 荷試験体には、□印で主筋が初めて降伏ひずみに達した点を示している.図中の点線は、鋼材の降伏点応力とコン クリートの圧縮強度を用いて算定した塑性崩壊機構直線である. コンクリートの強度低減係数 0.85 を考慮している.

いずれの試験体も紡錘形の履歴ループを描いており、一次載荷の試験体3体を比較すると、その再現性が確認で きる. 今回の実験では、いずれの補修試験体においても各部材角における最大耐力が 0.035rad.までは概ね全塑性 耐力直線に沿って低下していっているため、耐力低下は P-δ効果によるものが主たる要因であると判断できる。

図-8 に各試験体の包絡線を示す.一次載荷における変形量の大小に関わらず,3 体ともに補修の前後で初期剛 性が低下していることがわかる.また、試験体 SRC-L-B と二次載荷の試験体 SRC-L-B-R を比較すると、試験体 SRC-L-B は 0.02rad.以降に耐力の低下が見られるが、補修後は最大耐力に達した後も耐力を保持しており、最大耐 力値と最大耐力後の挙動が向上していることが確認できる.

補修後の試験体の初期剛性は補修前の 80~90%に低下していた.一方,各部材角における最大耐力は,部材角が小さい時は一次載荷試験体の方が高い耐力を示しているが,0.0075rad.を過ぎたあたりから二次載荷の試験体が一次載荷試験体の耐力を上回っている.補修の前後での正側最大耐力を比較すると,大変形域まで載荷した試験体 SRC-L-B と比べて,試験体 SRC-L-Y-R では 5%,試験体 SRC-L-M-R では 2%,試験体 SRC-L-B-R では 9%耐力が上昇している.

また, 試験体 SRC-L-B は-0.025rad. で塑性崩壊機構直線を下回るような履歴ループを描いているが, 補修後の試験体3体は0.025rad. でも耐力が塑性崩壊機構直線を下回っていない. 試験体SRC-L-Y-R, 試験体SRC-L-B-R では, 部材角が 0.03rad に達しても最大耐力の 90%程度を保持していた.

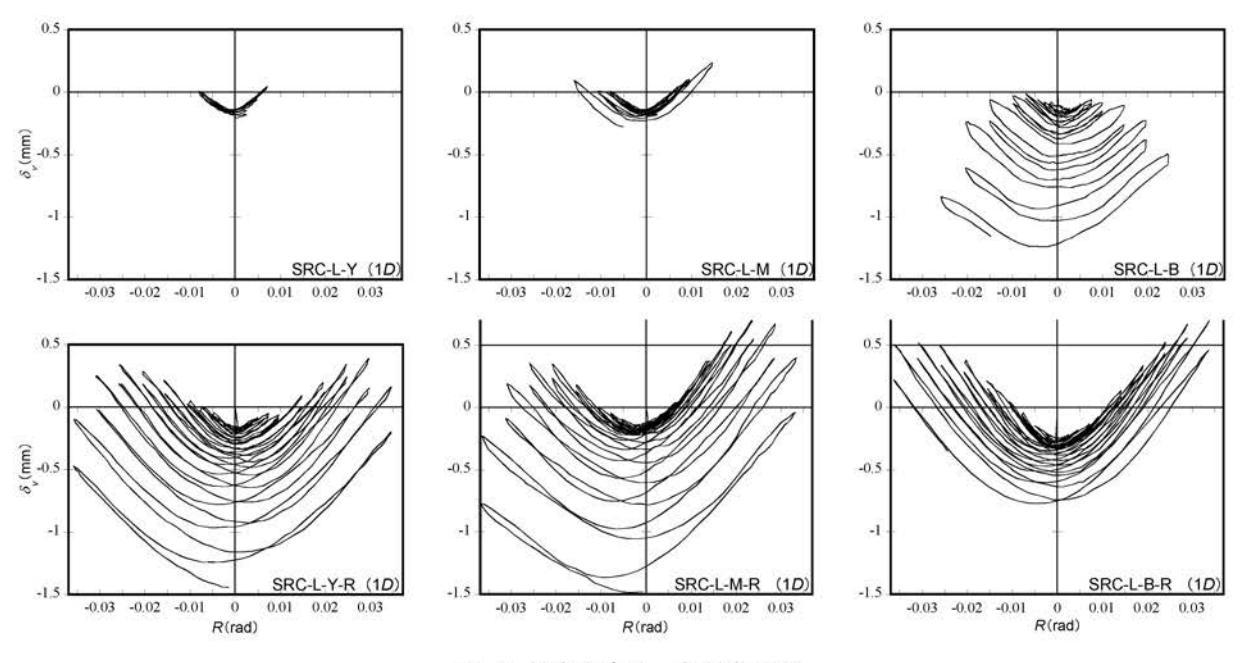
図-9 軸方向変位一部材角関係

軸方向変位δ_rと部材角 Rの関係を図-9に示す. 各試験体について, 試験体の柱脚から1D(250mm)の位置の西側 と東側それぞれ1箇所ずつ測定した鉛直変位(変位計③④, 図-4 参照)の平均値を用いた.

ー次載荷試験体と二次載荷試験体における,最大変位振幅 0.02rad.終了時の軸方向変位を比較すると,試験体 SRC-L-B では-1.03mm であるが,二次載荷試験体では-0.5mm を超えていない.また,二次載荷試験体同士を比較 すると,試験体 SRC-L-Y-R,試験体 SRC-L-M-R が試験体 SRC-L-B-R と比べて各部材角における軸方向変位が大き くなっていることが分かる.このことから今回の実験では,損傷状況が小さいものよりもある程度の損傷を受けた方が, 補修後の軸縮みを抑えられていた.これは,補修に用いたポリマーセメントモルタルの圧縮強度がコンクリートの圧縮 強度の約1.5倍であることが一因と考えられる.また,試験体 SRC-L-Y のひび割れが少なく,目視で確認されたひび割 れ幅も試験体 SRC-L-B に比べ小さかったため,樹脂が細部まで注入されず,コンクリート強度および主筋との付着が 十分に回復できなかった可能性もあげられる.

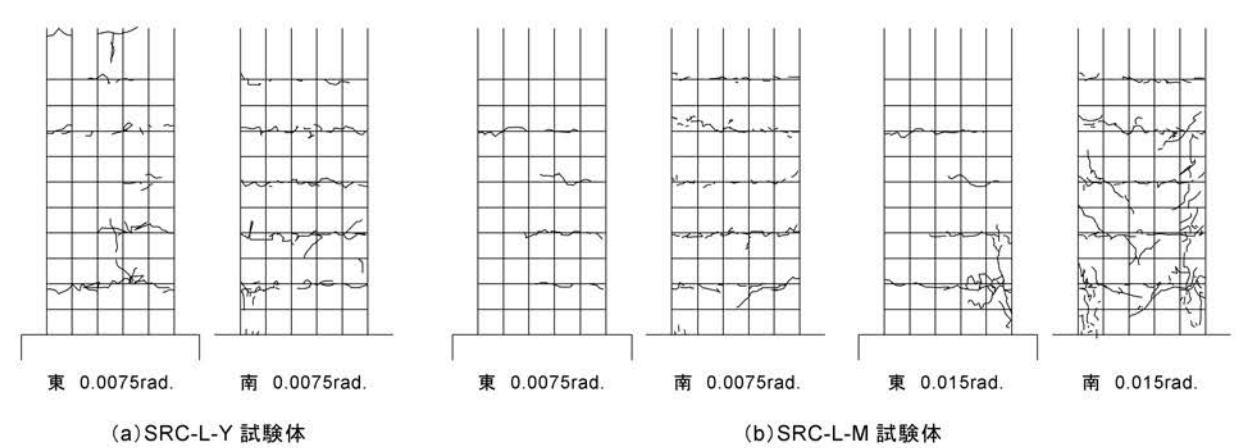
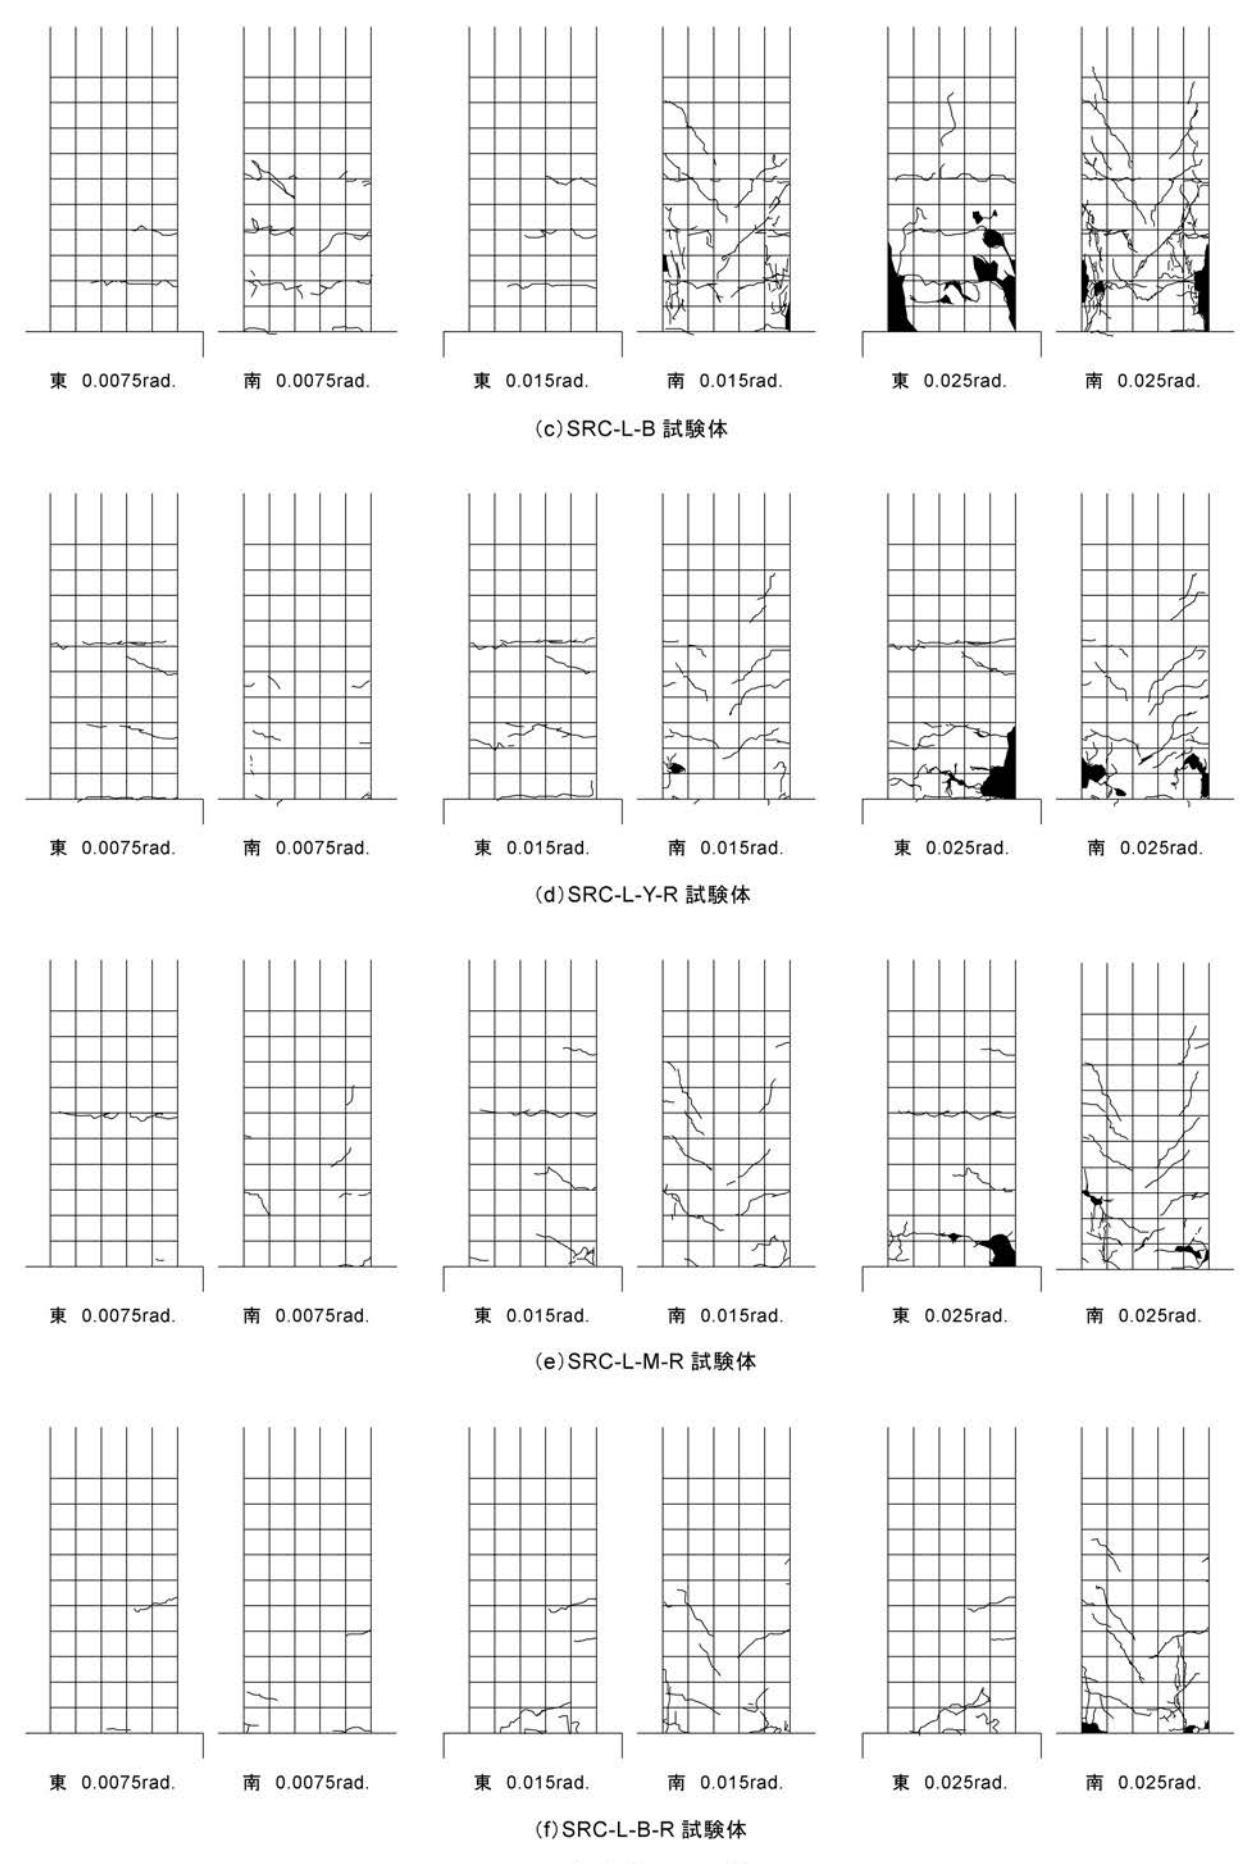
図-10 損傷状況(つづく)

図-10 に, 各試験体のひび割れ破壊状況を示す. 図中, 黒く塗りつぶしている部分はコンクリートが圧壊または剥落 した部分を示している.

ー次載荷と二次載荷を比較すると、二次載荷によるひび割れは一次載荷によるひび割れとは違う位置に発生して いることから、樹脂注入によるひび割れの補修効果は十分に発揮されていると判断できる.また、いずれの損傷レベル の試験体についても、補修前の試験体よりも補修後の試験体の方が、同じ変位振幅時の損傷量が少なくなっているこ とがわかる.

- ・補修後の非充腹型 SRC 柱は、補修前の損傷状況に関わらず剛性が 8~9 割程度に低下することが確認された.
- ・補修後の非充腹型 SRC 柱は、補修前の損傷状況に関わらず最大耐力が上昇することが確認された.また、二次 載荷によるひび割れが一次載荷によるひび割れとは違う位置に発生していたことからも、今回採用したエポキシ樹 脂ひび割れ注入工法は有効な補修方法であったといえる.
