学術講演梗概集. E-2, 建築計画II, 住居・住宅地, 農村計画, 教育, 2011:565-566

## 復興住宅にみる生活文化の継承と景観特性の関係

—能登半島地震・被災集落の住宅・コミュニティ復興にみる生活文化の継承—

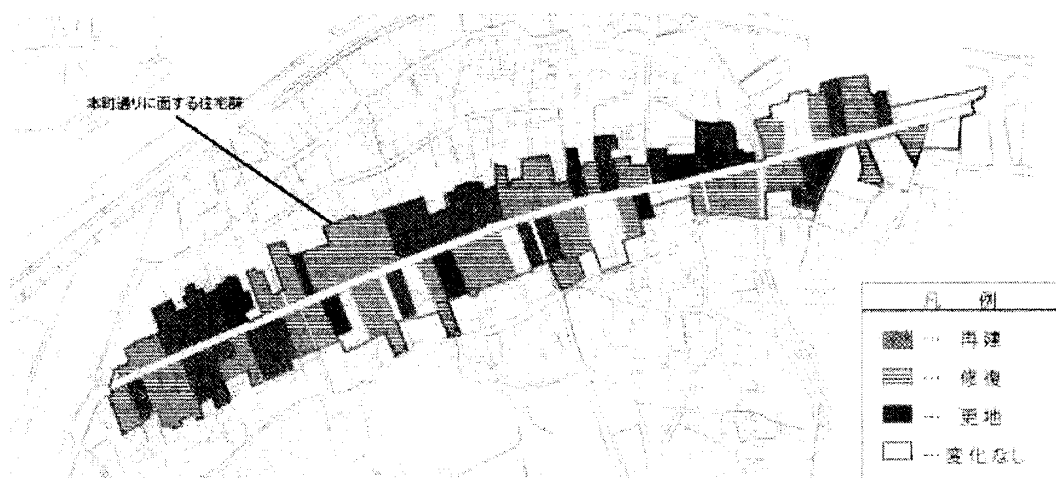
図1. 本町通り沿いの復興状況 (H22.10時点の現地踏査による)

まずは、本町通りに面する住宅群のH19.10時点での復興状況(図1、表I)から、復興の傾向を把握する。集落全域に対して、全壊判定の比率が高い反面、更地化の割合が低く、修復型復興のケースが多いことがわかる。この更地化の少なさと修復型復興の多さを生活持続意識の指標とすると、その意識の高さが見てとれる。

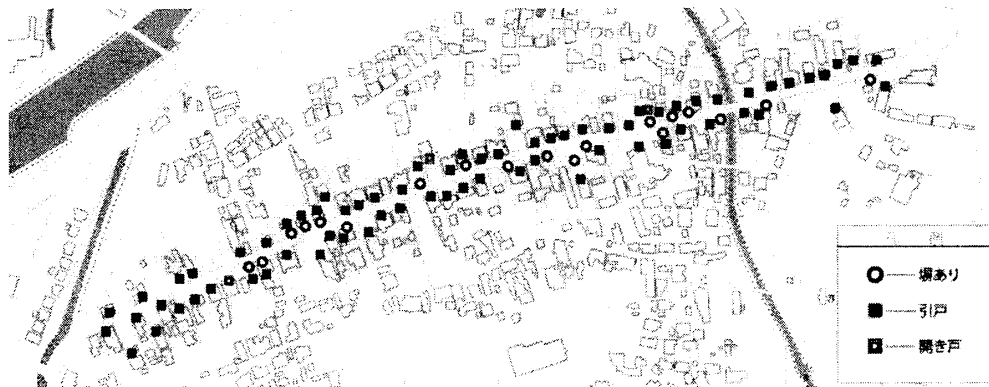
図5. 本町通りの景観要素の分布図 (H22.07の現地踏査による)

住宅 K, H, S には、共通して塀がなく、小さく後退し、玄関は引戸で、前面開口部が広いということがわかった。これは、現地踏査によって、他にも共通する特徴であることがわかったので図に示しておく (図5)。
