# 木造建物の耐震性能を考慮した地震被災危険度評価に関する研究

木造建物の耐震性能を考慮した  
地震被災危険度評価に関する研究

神戸大学大学院自然科学研究科

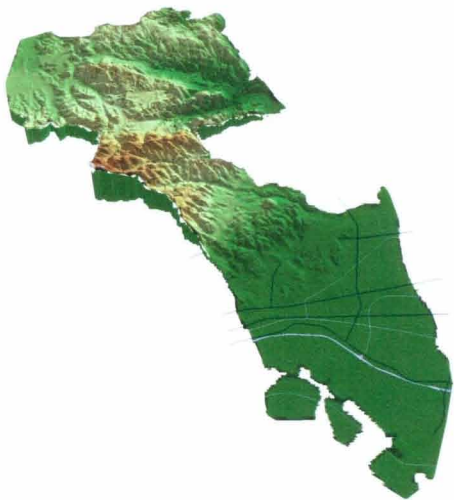
図-3.2 西宮市の地形の様相

西宮市の地形の様相を図-3.2 に、建物の分布を図-3.3 に示す。西宮市の面積は約 100km<sup>2</sup> で、北部は山地が多く、南部の平野部に市街地が広がっている。地震発生時の人口は 424,101 人(1995 年 1 月 1 日現在)で、特に南部の山陽新幹線と阪神電鉄線の間が人口が集中していた。被害(2002 年 12 月 26 日現在)について西宮市による罹災調査結果<sup>3,3)</sup>によると全壊 20,667 棟、半壊 14,597 棟であった。また関連死を含み 1,126 名の死者が発生した。図-3.4 に西宮 BEDB の構成概要を示す。西宮 BEDB には、被災者の生活再建を果たす上で最重要課題である「すまい」を基本単位とし、建物 1 棟毎に 1)バルナラビリティ(都市情報、建物情報など)、2)ハザード(地震動など)、3)被害(死者、建物被害など)、4)事後対策(避難所、仮設住宅、公費解体など)のデータが相互参照可能な形式でリンクしている。

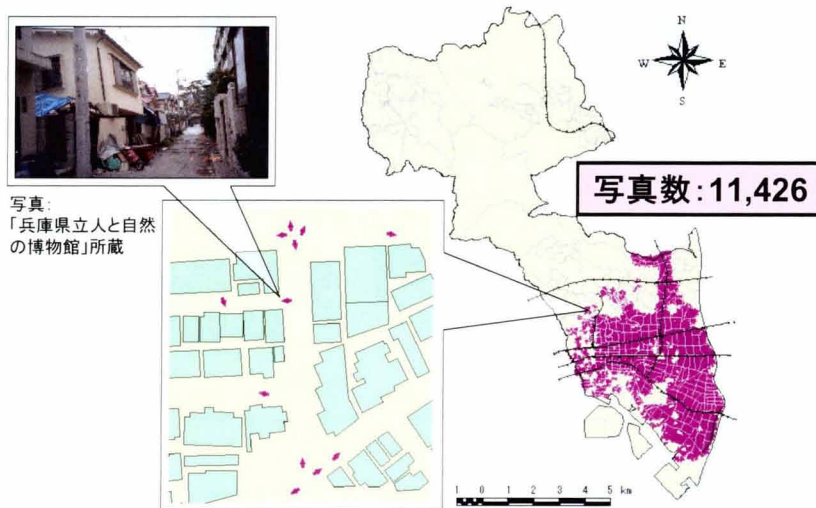
図-3.5 被害写真データの表示例

これらのデータの内、建物情報データは、西宮市から提供されたものであり、用途、構造、階数、建築年、建築面積、延床面積などの詳細な情報がリンクされている。また、被害イメージデータとして、二学会合同調査<sup>3.2)</sup>の時に撮影された11,426枚の被害写真がデジタル化され撮影位置とその方向が矢印として表現されたポイントデータとリンクされている。これらの被害写真には26,075棟の建物が撮影されている。図-3.5に被害写真データのGIS画面上の表示例を示す。

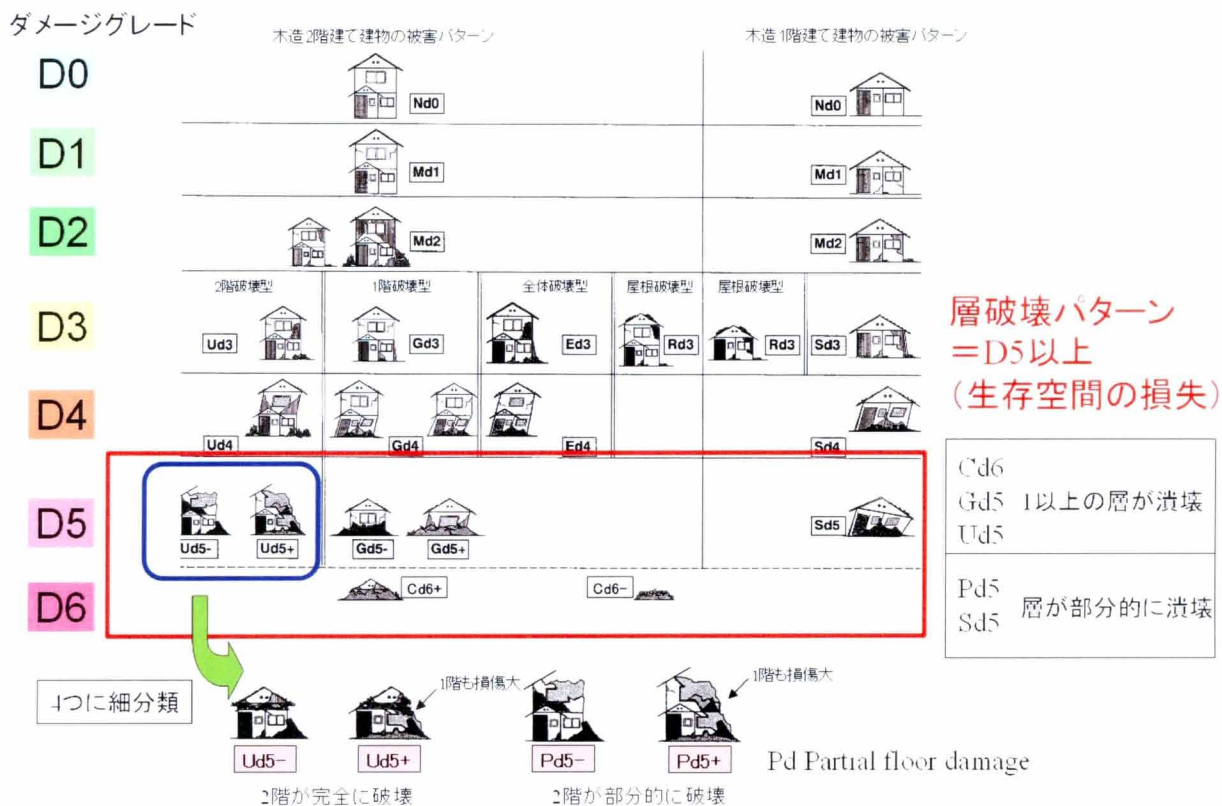
図-3.6 木造用被害パターンチャートを用いた建物損傷度の定義（岡田・高井<sup>3.7)</sup>によるチャートに一部加筆）

していなかったことが明らかにされている。これらの被害パターンチャートを用いることにより、建物被害調査における被害定義の相違や調査者による判定結果のばらつきを最小化が期待でき、生存空間の有無に立脚した信頼性の高い建物被害分類が可能となる。したがって、本研究では、被害パターンチャートをベースとした建物損傷度の分類基準を採用する。

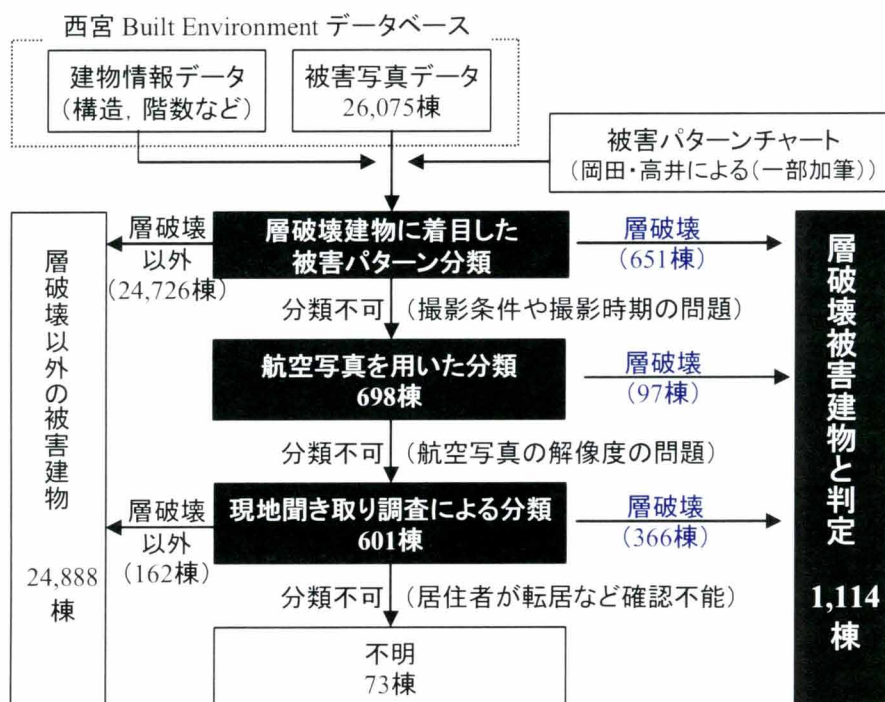
図-3.7 層破壊建物の同定方法

西宮 BEDB を用いて、西宮市における層破壊被害建物の同定を行った。具体的には図-3.7 に示すようにこのデータベース内の被害写真に撮影された 26,075 棟の建物について、液状化被害は確認できなかったため基本的には、(a) 岡田・高井<sup>3.7),3.8)</sup>により提案された被害パターンチャートに基づく被害分類、(b)航空写真を用いた被害判読、および(c)現地聞き取り調査による被害確認の3段階の手法により層破壊の発生有無を判別した。

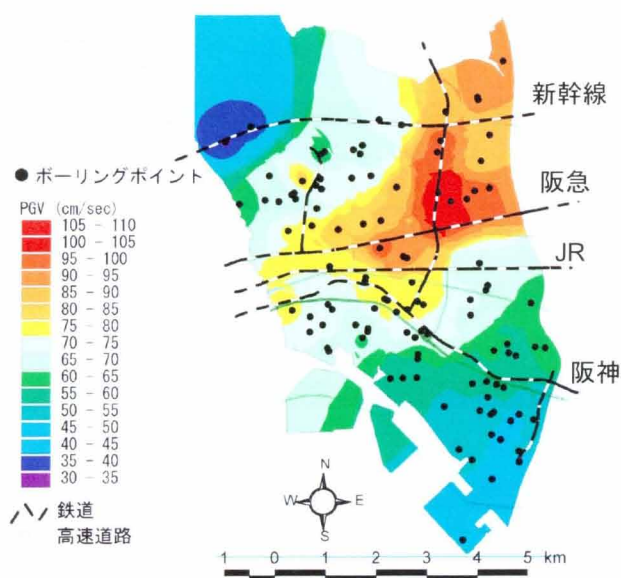
図-3.10 ボーリング位置と最大地表速度 (PGV) の分布

本研究では、地震動データとして Kohiyama *et al.*<sup>3.13)</sup>が西宮 BEDB を用いて地震動分布推定を行った結果を使用して、以降における検討を行った。はじめに、その地震動データの概要を以下に記す。Kohiyama *et al.*は佐藤ら<sup>3.14)</sup>の手法により西宮市南部地域について地震動分布シミュレーション解析を行っている。このシミュレーション解析は断層の破壊点から観測点までの地震動の伝播経路の影響と地盤の増幅特性を考慮するため、震源断層モデル、深層地盤モデル、表層地盤モデルを構築して1次元重複反射理論により地表面の地震動のフーリエスペクトルを求めたものである。震源断層モデルは Sekiguchi *et al.*<sup>3.15)</sup>の断層破壊過程モデルが採用されている。このモデルは、震源域および近地地震記録を用いたマルチタイプウィンドウ線形波形インバージョンを行うことにより得られ、淡路島側から神戸側はそれぞれ7×7、5×7、7×8の合計140要素区域で構成されている。深層地盤モデルは阪神地域活断層調査委員会<sup>3.16)</sup>による深度分布図、断面図、断面位置図から、地震基盤面上面～工学基盤面上面までの大阪層群の3層層厚モデルが構築され、表層地盤モデルは西宮市から提供された109地点のボーリングデータに基づいて作成されている。空間分布は、求められた各ボーリング地点のフーリエスペクトルから、近傍4点による2次のInverse Distance Weighted (IDW)法により内挿計算されて求められたものである。その結果、西宮 BEDB には最大地表加速度 (PGA)、最大地表速度 (PGV)、スペクトル強度 (SI) が建物1棟単位でリンクされている。図-3.10に109地点のボーリング位置と推定結果の一例としてPGVの分布を示す。

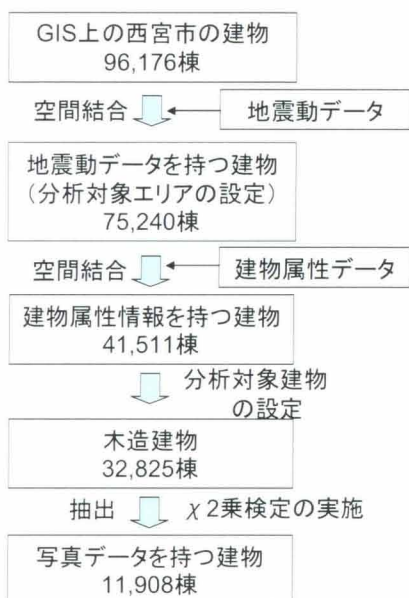
図-3.11 データセット構築の流れ

対象エリア内の建物数は西宮BEDB全体の約8割にあたる75,240棟である。この建物に属性情報をリンクさせ、属性情報をもとに木造建物を選別し、その結果32,825棟を分析対象建物として設定した。ここで、西宮市から提供された建物属性データはポイントデータで作成されており、建物ポリゴン（家枠）との位置関係から、ポリゴン内に含まれるポイントをその建物の属性としてリンクした。その結果、位置関係によってはリンクが不可能であった建物が存在している。属性情報のリンクは無作為に行われており、これらのデータを分析することで対象エリア内の木造建物全体の傾向を把握することが可能と考えている。さらに、これらのデータから写真データを持つ建物データ11,908棟をサンプルデータとして抽出した。ただし、写真は無意識のうちに被害が大きい建物や角地に建設されている撮影しやすい建物、あるいは建物の形状に特徴があるような写り映えの良い建物を撮影している可能性があり、サンプルデータが偏って抽出されていないかどうかを $\chi^2$ 乗検定により確かめている。表-3.1に分析対象建物32,825棟の建物種類と階数、構造との内訳を示す。また、表-3.2にサンプルとして抽出したデータ11,908棟のクロス集計を示す。ここで、西宮BEDBでは建物種類は26種類に分類されているが、表-3.3に示すように建築年数や建物規模、被害率を考慮して、1)一戸建住宅、2)共同住宅、3)長屋建住宅、4)農家住宅、5)商工業施設、6)その他の6グループに統合した。

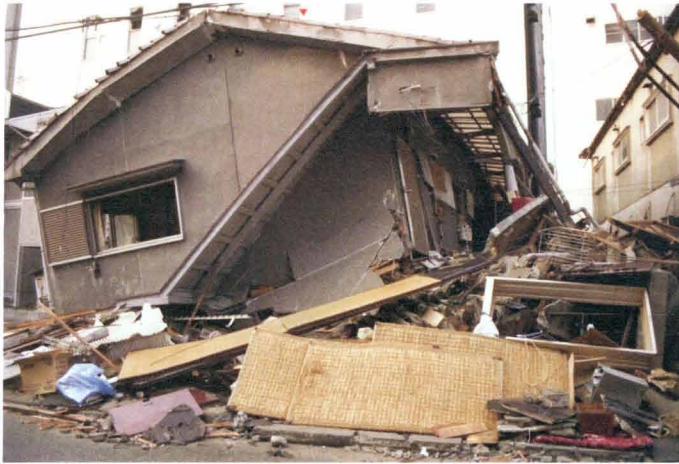
写真-3.1 共同住宅の被害写真（総2階建て）

建物ID	66712
建物種類	共同専用住宅
PGV [cm/s]	70.4
建築年	1963
建築面積[m <sup>2</sup> ]	230
延床面積[m <sup>2</sup> ]	457
面積比	1.99

図-3.20 に建築面積と層破壊率の関係および図-3.21 に面積比と層破壊率との関係を示す。建築面積が大きくなると層破壊率も大きくなる傾向があり、とくに一戸建住宅および共同住宅においてその傾向は顕著である。面積比については、一戸建住宅、共同住宅、長屋建住宅の全てについて、1.4~1.6 で層破壊率が最も高くなっている。これは、1階の約半分程度の規模の2階が設置されるような形状である。つまり、2階の建設場所によっては建物に偏心が生じたり、間取りによっては通し柱が使えなかったりなど、立面的、平面的な構造計画の不備が建物の耐震性に影響を与えている可能性があり、その結果として、層破壊率が高くなっているものと推察される。また、共同住宅は面積比 1.8~2.2 においても層破壊率が高くなっている。これは2階のボリュームが大きいこと、および共同住宅の場合、各階の各戸に出入り口や窓を設けるなど、特に間口側の壁量が少なくなることの相乗効果により層破壊率が高くなった可能性がある。写真-3.1、写真-3.2 に典型的な共同住宅と長屋建て住宅の被害写真を示す。

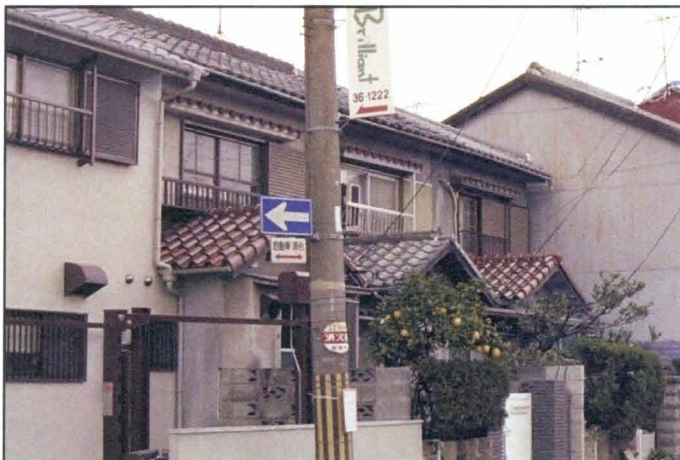
写真-3.2 長屋建住宅の被害写真（2階が1階より小さい）

建物ID	80462
建物種類	長屋建専用住宅
PGV [cm/s]	70.4
建築年	1941
建築面積[m <sup>2</sup> ]	150
延床面積[m <sup>2</sup> ]	253
面積比	1.69

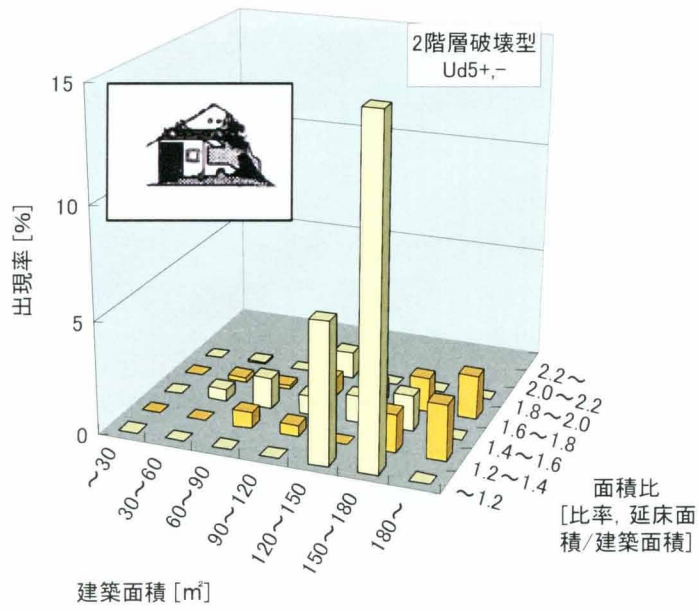
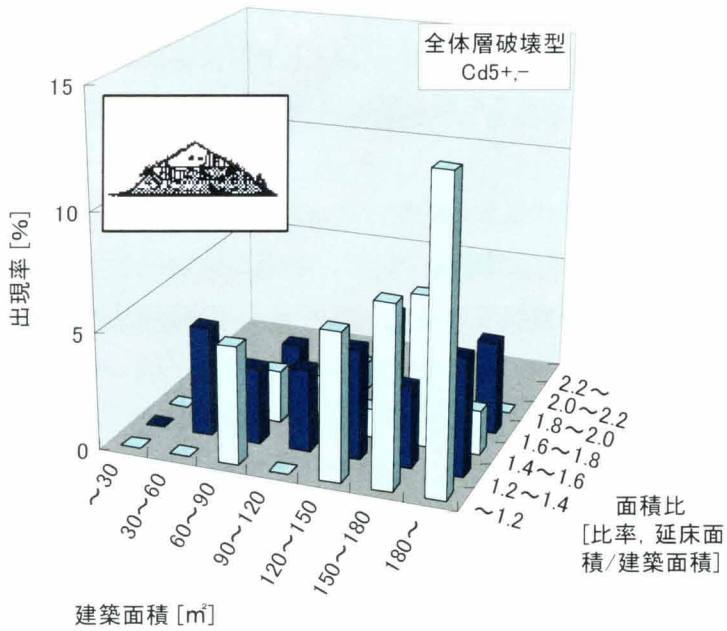
図-3.22(a)~(c)に一戸建住宅について層破壊建物の詳細な被害形態毎の建築面積と面積比の関係を示す。1階層破壊型 (Gd5+, Gd5-)の建物は建築面積が広く、面積比も大きい傾向がある。これより、2階のボリュームに対して1階の耐力が不十分であったことにより、1階の層破壊が起こったものと思われる。2階層破壊型 (Ud5+, Ud5-)については、建築面積が広く、面積比が小さい建物で発生した傾向がみられ、1階と2階の剛性のバランスの影響により2階が大変形し、層破壊に至ったものと考えられる。全体層破壊型(Cd5+, Cd5-)は、1階層破壊型と2階層破壊型の中間に近いような関係を示している。これより建物の属性は層破壊被害の形態に影響を与えていたことが明らかにされた。

図-3.22 (a) 建築面積、面積比と被害形態 (1階層破壊型 [Gd5+, Gd5-])

図-3.22 (b) 建築面積, 面積比と被害形態 (2階層破壊型 [Ud5+, Ud5-])

図-3.22 (c) 建築面積, 面積比と被害形態 (全体層破壊型 [Cd5+, Cd5-])

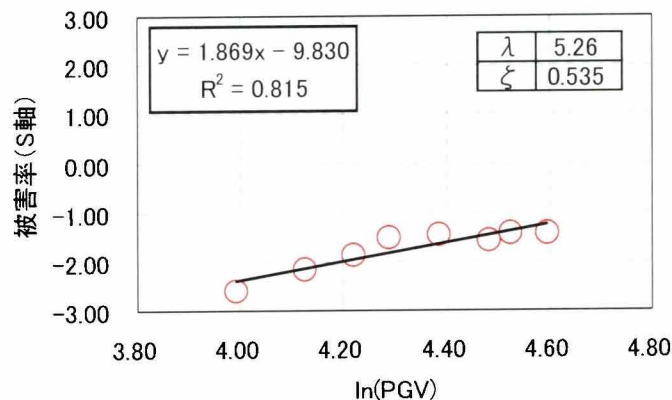
図-3.25 PGV と層破壊被害率の関係 (確率紙表示)

ここで、 $\lambda$ 、 $\zeta$  はの平均値および標準偏差であり、確率紙を用いた最小二乗法により求めた。また、地震動強さは、3.2 節において層破壊の発生率と PGA、PGV、および SI との相関を比較した結果、相関が高く、SI に比較して簡便に求めることができる指標として PGV を採用した。被害関数を構築するにあたり、まず、最大地表速度の大きさに応じて建物を並べ替え、一定の単位に統合した。また、各階級に含まれる建物棟数は原則として等しくなるようにした。各階級を代表する PGV の値は、階級に含まれる建物の平均値である。層破壊率は各階級に属する層破壊建物数を建物総数で除して算定している。図-3.25 に  $\lambda$ 、 $\zeta$  の算定例として、木造建物全体について PGV と層破壊率の関係から得られた回帰式を示す。ここで、3.3 節の表-3.8 をみるとプレハブ造の建物には層破壊の発生が確認されていない。そのため、以降では被害関数を構築するにあたり、木造建物とはプレハブ造を除いた建物を対象とすることにする。

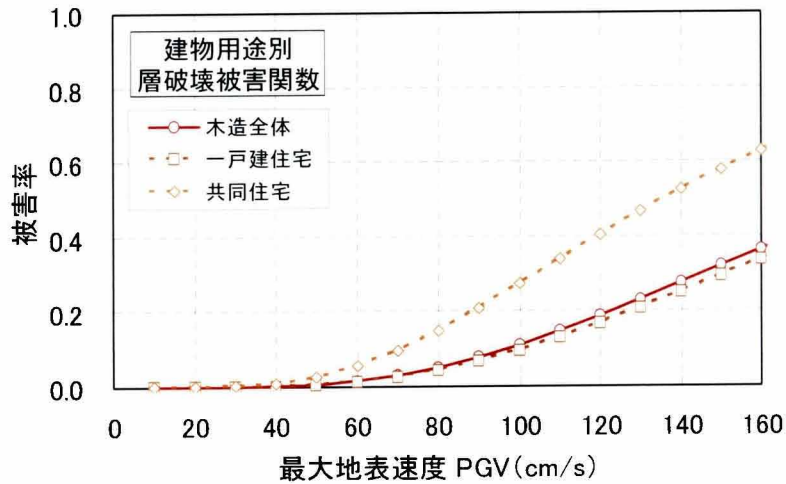
図-3.29 建物用途別層破壊被害関数

建物の用途が層破壊発生に及ぼす影響を検討するため、図-3.29 に示すように用途別の被害関数を構築した。ただし、一戸建住宅、共同住宅以外の建物は被害関数の構築に足る十分な資料が得られなかったため作成できなかった。前掲の表-3.11 に回帰係数の一覧を示す。一戸建住宅と木造共同住宅を比較すると共同住宅の方が層破壊発生率が高いことが分かる。既に3.3節で述べたように共同住宅の特徴として、総2階に近い建物形状が多く、2階のボリュームが大きいことが挙げられる。また、共同住宅の場合、各階の各戸に出入り口や窓を設けるなど、特に間口側の壁量が少なくなると考えられ、これらの相乗効果により層破壊の発生が高くなったものと推察される。構築した被害関数は、このような耐震性に直接寄与する壁量の影響などは考慮されていないが、より精度の高い評価を行う場合には、検討が必須な項目であると考えられる。

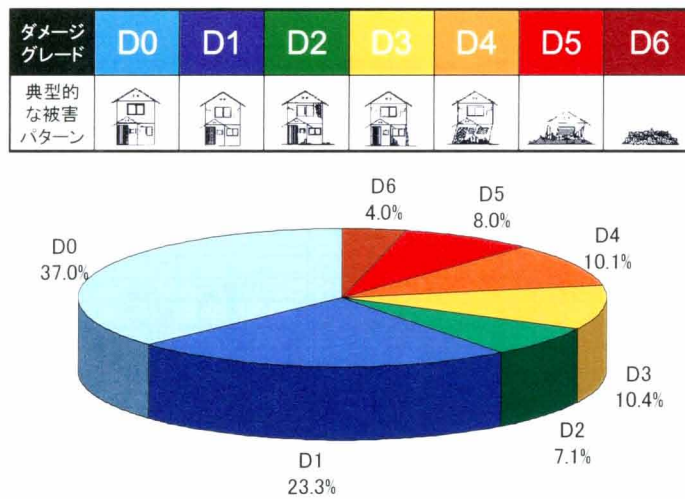
図-3.30 被害写真と被害パターンチャートを用いた建物損傷度の分類結果

層破壊以外の損傷度別被害関数を作成するため、層破壊以外の破壊状態と判定された建物について、被害写真と被害パターンチャートを用いて、被害パターン分類を行い、その結果をダメージグレード D0～D6 に整理した。図-3.30 に分類結果を示す。その結果を用いて、層破壊被害関数を構築するときと同様の手法により被害関数を求めた。表-3.12 に損傷度別の被害関数の回帰係数一覧を、図-3.31 に構築した被害関数を示す。図-3.31 の各曲線の立ち上がりを見ると、被害率 1% を超える PGV のおおよその値は、D6 で 70 cm/s、D5 で 55 cm/s、D4 で 45 cm/s、D3 で 40 cm/s、D2 で 35 cm/s、D1 で 30 cm/s である。表-3.13 に層破壊以外の建物損傷度について、建築年、階数、屋根種類、および建物用途別被害関数の回帰係数一覧を示す。

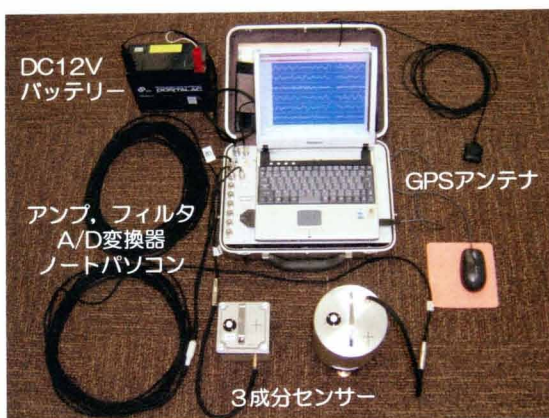
図-5.2 計測装置

計測はサンプリング周波数 200Hz で約 10 分間（131,072 点）連続して行い、データは 50Hz のローパスフィルタをかけ、分解能 24bit で AD 変換し記録した。計測中は、住民に住宅内から退出してもらい、住宅の状況確認のために、1)建築年、2)図面の有無、3)増築の有無、4)蟻害・腐朽の有無、5)水漏れなどの不具合の有無、6)修繕履歴、7)兵庫県南部地震の被害状況、8)補修方法、9)その他の災害での被災状況、10)地震保険などへの加入状況、11)診断申し込みの動機、12)今後の修繕予定についてヒアリングを行った。計測に要した時間は、準備および撤収時間を含めると1回の計測あたり約1時間程度であった。

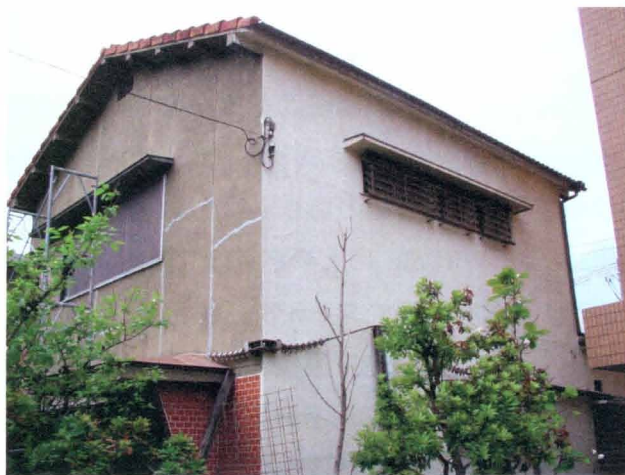
居住者は耐震性に不安を抱き、建物外周部にチェーンを巻き付けて補強しようとしたが、人では困難だったため、通常の補強を実施している。補強は基本的には1階部分に壁を増設し、併せて屋根、壁の軽量化を行った。

写真-5.1 ISH邸の外観（兵庫県南部地震時に壁面に発生したクラック跡が確認できる）

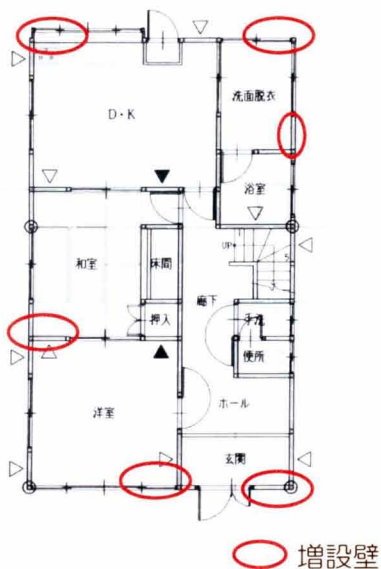
図-5.31 ISH の補強箇所（増設壁位置）

5.2 節の計測事例の中で説明した ISH 邸は、既に耐震改修工事を終了している。そこで、耐震補強前後でどのように振動特性が変化したかを把握するため、耐震補強工事後に常時微動計測を実施した。補強は図-5.31 に示す部分に壁を増設し、特に弱軸である 1 階の EW（東西）方向に壁を増設することにより、剛性および強度を確保し、併せて屋根の軽量化を行っている。その結果、一般診断による上部構造評点は、EW 方向は 0.83 から 1.47 に、NS（南北）方向は 1.32 から 2.10 に向上している。図-5.32 に補強前後の EW 方向の固有周期の変化を示す。固有周期は NS、EW 方向ともに短くなっている。ここで、前節の図-5.25 の関係式を用いて振動数  $f$  の 2 乗から上部構造評点を簡易推定すると、EW 方向は補強前の 0.81 に対して、補強後は 1.74 となった。本研究における分析結果に基づくと、補強後の固有周期 0.14 秒は推定の誤差を考慮しても一応倒壊しないレベルと判断できる。

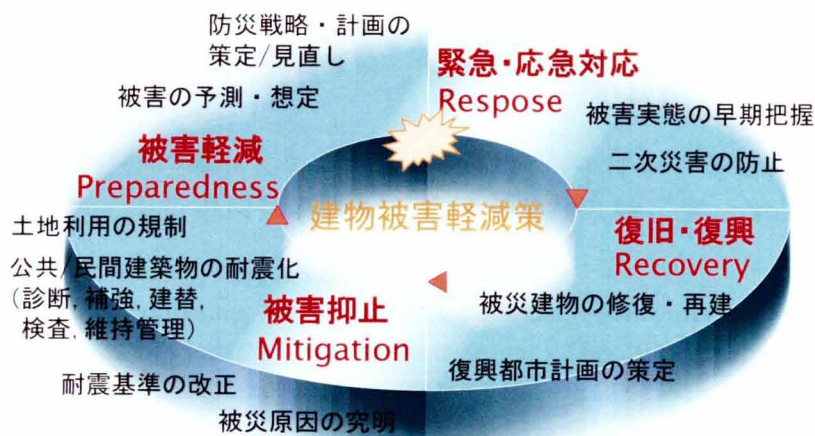
図-8.1 建物被害軽減策

また、建物被害の軽減を図るためには単に被害推定精度の高度化を目指すだけでは十分ではないと考える。つまり、今後はこのような被害予測結果をどのように具体的な対策に結びつけていくのが課題となる。図-8.1に地震による建物被害を軽減するための一連の主な対策をまとめる。図-8.1は大きく1)事前対策と2)事後対応で構成される。さらに事前対策には、a)被害抑止、b)被害軽減があり、事後対応にはc)緊急・応急対応、d)復旧・復興がある。
