## はじめに

土木学会は、1月17日早朝に発生した兵庫県南部地震によって土木構造物ならびに各種都市機能が甚大な被害を受けたことを極めて深刻に受けとめ、その原因の究明と今後の耐震、防災対策に資することを目的に即刻調査団を組織し、現地へ派遣いたしました。まず、地震発生翌日には、田村重四郎耐震工学委員会委員長（日本大学教授）を団長に、耐震工学、構造力学の研究者を主とする第1次調査団を派遣し、土木構造物全般の被害状況を緊急に調査いたしました。つづいて、1月22日には中村英夫（東京大学教採）を団長とする第2次調査団を組織し、鉄道、道路、港湾、ライフライン等の各種施設や機能を総合的に調査いたしました。これら第1次・第2次調査団の調査結果の概要に関しましては、2月8日の東京における学会本部主催の緊急報告会を皮切りに、全国の学会支部主催の報告会において報告して参りました。

本報告会は、これら第3次・第4次調査団の調査結果の概要を報告するものであります。地震発生後の時間の経過により、これまでの緊急報告会よりもさらに調査・分析の進んだ報告も多くあろうかと思われそうですが、震災は極めて広範にわたっており、今後の一層の詳細な分析なくして結論づけられないことも多々あることは言うまでもありません。本報告会で示される見解の多くも、調査団の個々のメンバーの独自の意見であります。今後、学会は、より詳細かつ体系的な調査・分析を進め、これらを集大成して『阪神大震災調査報告書』としてまとめ、国内外に公表したいと考えております。

1995年3月30日

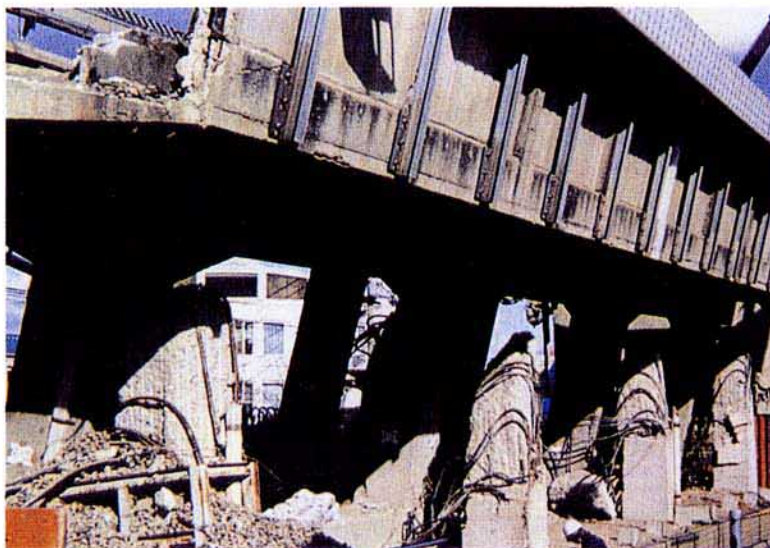
S 3 上部が橋軸直角方向北側に落下

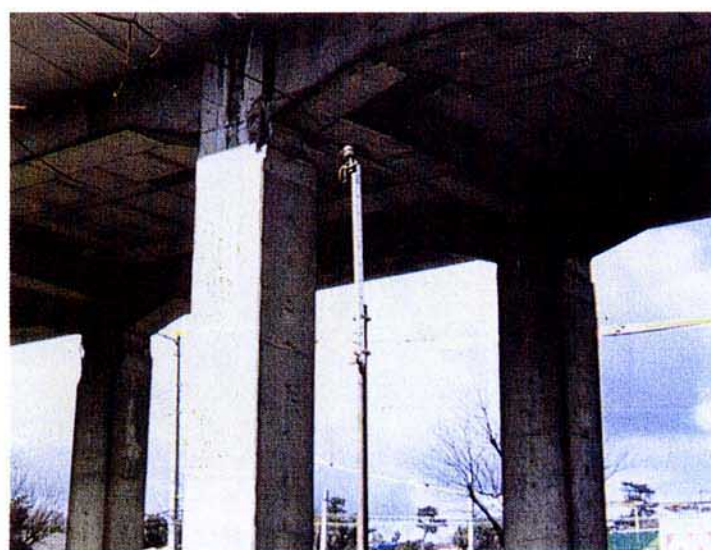
S 4 中間ばりを有しないラーメン高架橋  
ハンチ直下での曲げ降伏

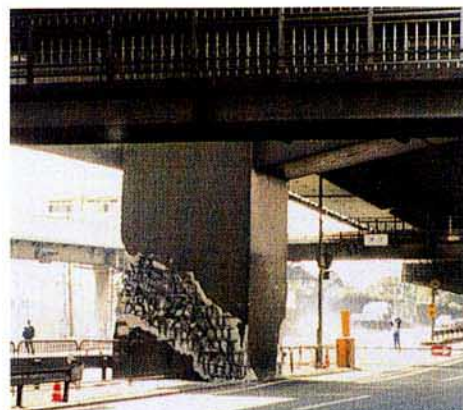
K 5 矩形断面の橋脚  
曲げ降伏

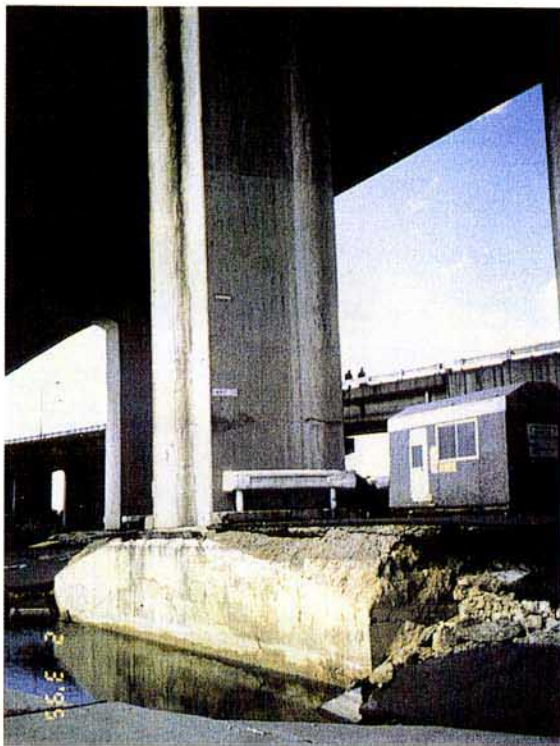
- (a) 橋脚の下端または少し上部で鉄筋の段落とし位置(写真 H7)において、引張りを受けた軸方向鉄筋が降伏して、伸び出した程度のもの、および、
  - (b) さらに反対側に変位した時に、その鉄筋が圧縮力を受けて座屈し、かぶりコンクリートを剥落させると共に、定着が不十分な帯鉄筋をばらけさせたもの(写真 H8),
- が見受けられた。

2 段配筋の内側の鉄筋が段落としされ、その近傍で外側の鉄筋の半分以上がガス圧接継手となっていた。ガス圧接継手の多くは圧接位置で破断しており、大部分は座屈していなかった。この形式の橋脚は被害が認められないものが最も多く、崩壊したものはなかった。高さが高いもの(写真 H7)あるいは軸方向鉄筋比の小さいものが多く、曲げ抵抗に比してせん断抵抗が大きいために、曲げ降伏をした後に相当大きな変形を生じて、一般に崩壊に至らなかったものと思われる。

H 8 ガス圧接継手の破断、  
不十分な帯鉄筋の定着

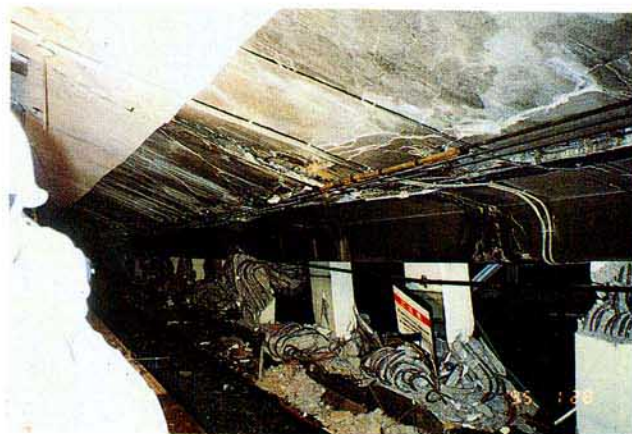
さらに、地下2階は駅舎中央の鉄筋コンクリート支柱（幅100 cm×奥行き40 cm×高さ約4 mの矩形柱）約25本以上がほぼ完全に破壊し、駅舎地下2階中央付近が線路に沿って押しつぶされた状況を呈していた。写真-2、3にはその破壊状況を示す。写真に示される様に中央近くの支柱は完全に押しつぶされ、線路

方向と直角方向に軸鉄筋が大きくふくれて露出し、かつ帯鉄筋も完全に破断されたものが多かった。これら鉄筋コンクリート支柱の破壊箇所は、支柱の足元で膨れるものと支柱の頭部付けねで膨れるものと大きく2つに分けられる。この傾向は数本づつが交互にでているようにも思われた。ただし、側壁4隅の隅角部は中央支柱の破壊により2次的にクラックが生じたものと思われ、中央支柱の崩壊状況に比べ破損の程度は小さいものであった。なお、地下部での湧水は、特に多かった形跡は認められなかった。

写真-2 大開駅地下2階の被害状況（長田方面側）

4 隅近傍のせん断破壊よりも中央支柱の破損が主な破壊形態であることなどの状況から判断し、駅舎全体が上向き「く」の字状に鉛直に持ち上げられ、その反動としての下向きの荷重の作用により駅舎上部の床版（厚さ約80 cm）を下向き「く」の字になるように押しつけ、その荷重を中央支柱が支えきれないところに過大な水平動の影響も加わり、破壊したものでないかと考えられる。すなわち、今後の地震動の観測記録の解析等を待たなければならないが、当初設計で考えられていた水平および上下方向の荷重よりもかなり大きい荷重が作用したことが考えられる。

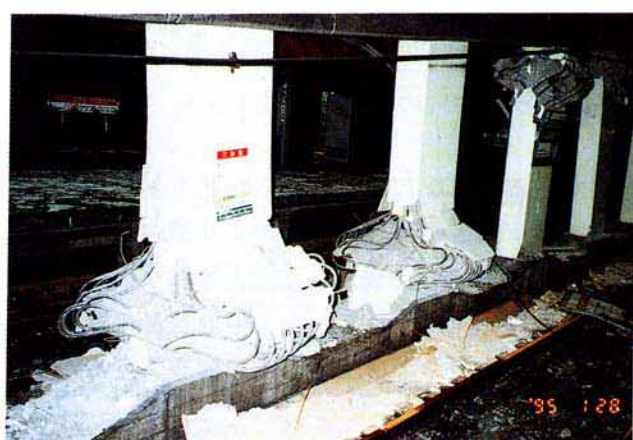
写真-3 大開駅地下2階の被害状況（三宮方面側）

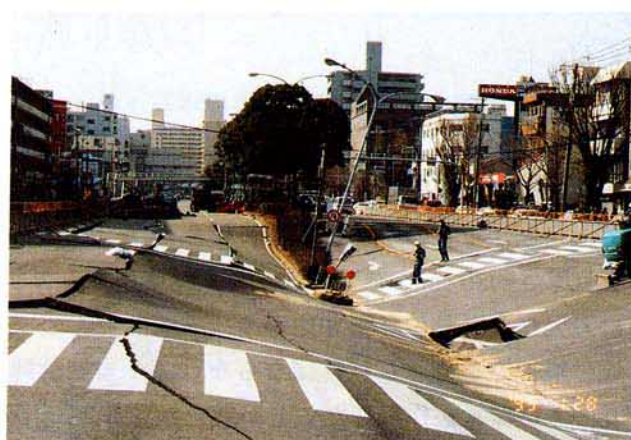
写真-4 大開駅地表面の道路陥没状況

一方、地下2階の破壊の影響により、地表面の国道28号線が長さ約100 m、幅30 mに亘って最大3～4 m 陥没していた。この範囲以外にも地表面には線路方向に沿う連続したクラックが長いもので数十mに亘って観察されたが、中央分離帯の縁石の直線性は保たれほとんど変状がなかった。図-4ならびに写真-4は地表面の変状状況を示したものである。

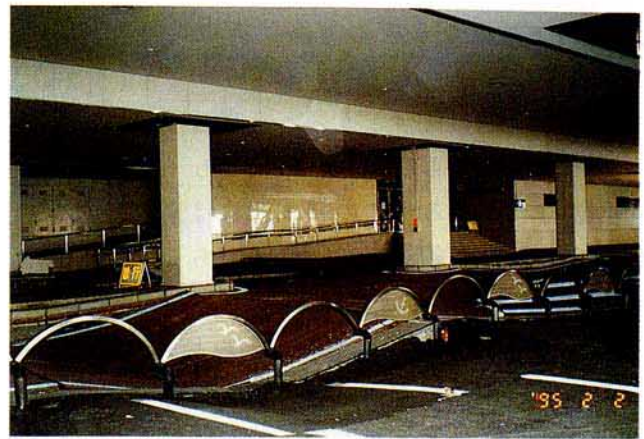
なお、調査した共同溝付近の地表部はターミナル駐車場となっており、しかも神戸大橋の橋脚ならびにアプローチのための取付道路橋が構築されていたが、甚大な被害を受けていた。すなわち、写真-6には駐車場の波打つような陥没状況を示す。しかしながら、共同溝に沿う直上部の駐車場地面や第4突堤内の地面はほとんど変状がなかった。

写真-6 共同溝敷設上部付近駐車場の被害状況

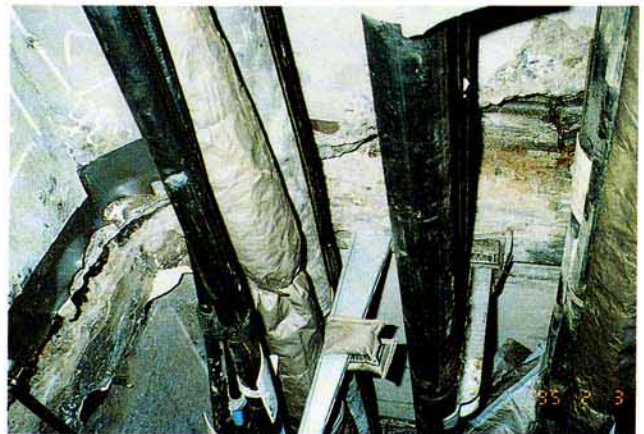
今回の調査では神戸支店付近の立坑基地、シールドトンネル、矩形トンネルの数十mについてそれぞれ行った。立坑部については特に目だった被害がなく、シールドトンネルでも坑口部にアーチ天端を主体としたクラックが発生していた以外は本体に顕著な被害は認められなかった。矩形トンネルについては、写真-7に示すようにエキスパンションジョイント部のズレあるいは開口等が数カ所において生じており、地下水の漏水も認められたが、従来の排水設備に若干の水中ポンプを増設し対処していた。このようなジョイント部の動きは、特にビルとの取り付け部や断面の変わる部分で顕著であった。いずれにしても調査箇所で見える限り、地下とう道としての機能を大きく損なわせるものではなかった。

- a) 矩形トンネル部においては、エキスパンション部が動き湧水している箇所が十数カ所あり、また、本体構造物にクラックが発生し構造物としての耐力低下が懸念されると思われる箇所が2~3箇所ある。なお、湧水量は10~50 l/min程度である。
- b) シールドトンネル部においては数カ所の坑口に若干のクラックが認められ、湧水があるものの、本体には何等被害はない。湧水量は約10~20 l/min程度である。
- c) 三宮地区にあるとう道基地では、マンホール取り付け部や打ち継ぎ目にクラックが発生し若干の漏水のほか、液状化現象の発生により地盤沈下、地盤隆起が生じている。

上記のように、とう道の被害は三宮、長田地区の地上構造物、道路路盤の甚大な被害に比べると、かなり少なく、比較的軽いことがわかる。また、被害は矩形トンネル部に比較的多いものの、ほとんどがエキスパンション部であり、当初設計以上の地震力の作用により、損傷すべきところが損傷したもので構造物としては機能しているものと考えられる。一方、シールドトンネル部は今回の地震力に対しても十分構造物としての機能を維持・発揮したものと考ええる。

写真-7 エキスパンションジョイント部の  
開口破損状況

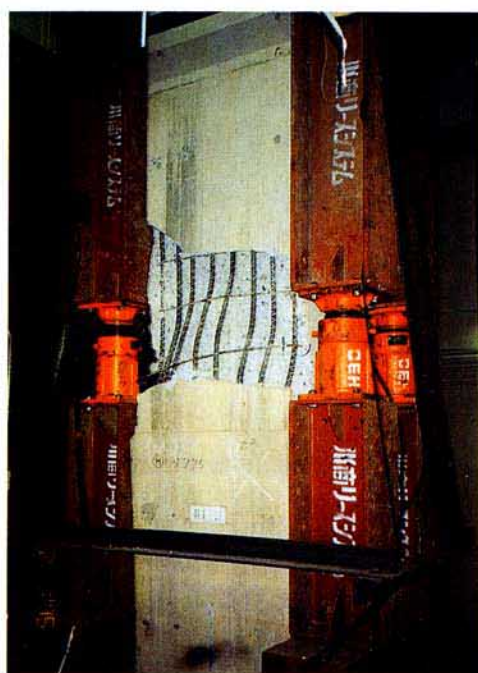
駅舎地下1階換気機械室、西電気室および地下2階換気機械室において、鉄筋コンクリート支柱（幅0.9 m×奥行き0.7 m×高さ4 mの角柱）が約30本が破損している。図-7に破損状況の一例を示す。これら破損の状況はいずれも、一部軸鉄筋が屈曲しコンクリートと軸鉄筋、帯鉄筋が分離し、一部はコンクリートが剥離し鉄筋が露出していた。ただし、支柱の破損は支柱の頭部付けねであったり、足元であったり、または支柱中ほどとか、いろいろの箇所に数本づつまとまって認められた。破損したコンクリート支柱は、写真-8に見られるようなH鋼とジャッキによる仮設の補強を実施中であった。

写真-8 神戸市営地下鉄三宮駅舎の中柱の補修状況

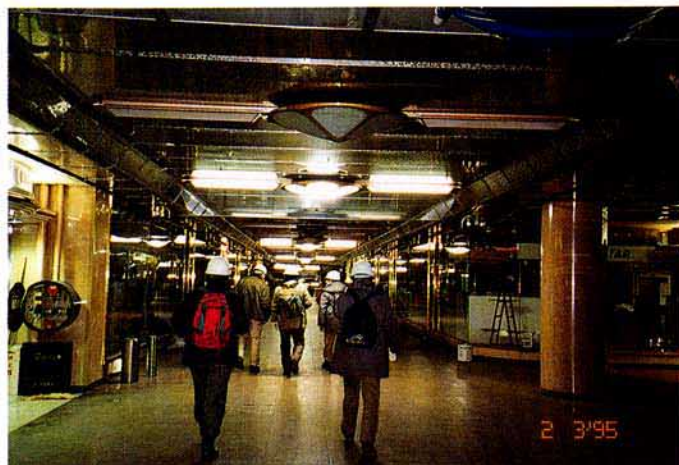
写真-10 さんちか街の状況

本地下街の被害は、ガラスが2枚程度破損しただけで写真-10に示すように無傷であった。もともと水平震度0.1で設計されていたことや、柱はすべて鋼管柱（直径約60 cm）でコンクリートが中詰されていたことが主な理由と考えられる。さらに、写真-9の中央部から左側は新たに増設されたもので、写真上下方向に中壁が存在し、この中壁が耐震壁の機能を果たしたと推測される。阪急三宮駅南側のフラワー通り地下1階に本地下街は位置しており、地上部の被災状況と比較して、階段を20段程度降りたさんちか街が無傷であったのを目の当たりにして、改めて地下構造物の強さを認識した。

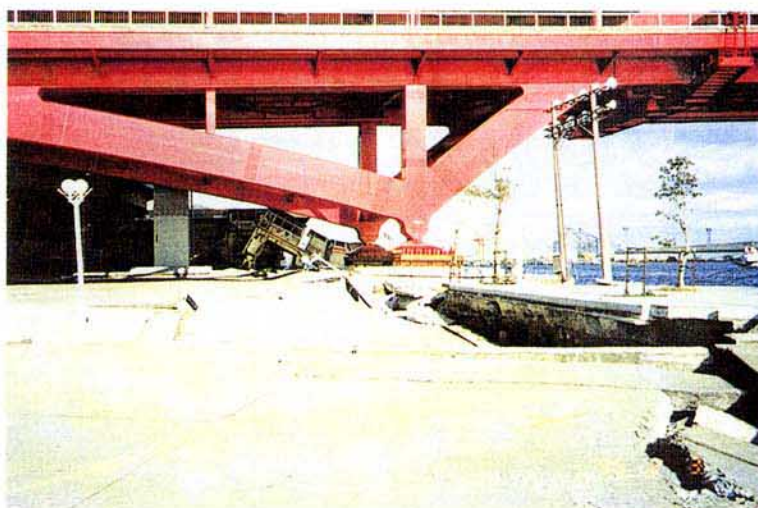
写真-10 神戸大橋（神戸側）橋台背面地盤の変状

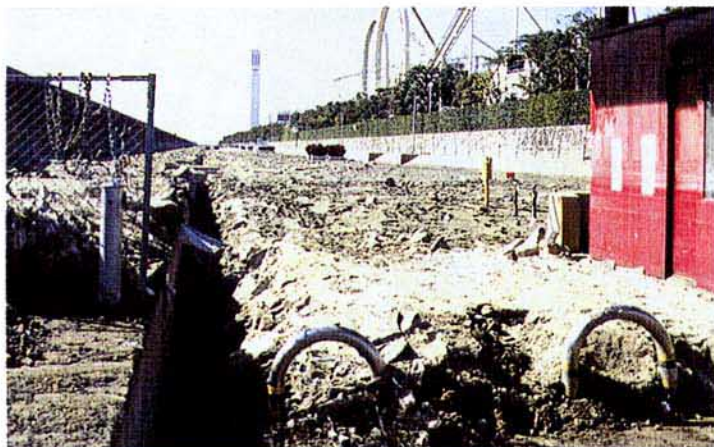
写真-1 ポートアイランドでの噴砂痕

れた。特に重力式岸壁の背後では移動して生じた隙間から、裏込めに用いられていたと考えられる最大径50cm程の礫が多量に噴出しており、液状化時の間隙水圧の凄じさを示している（写真-1）。また、島全体が液状化に伴って沈下したために、支持杭を用いている島内の建造物は浮き上がってしまったように見える状況であった（写真-2）。

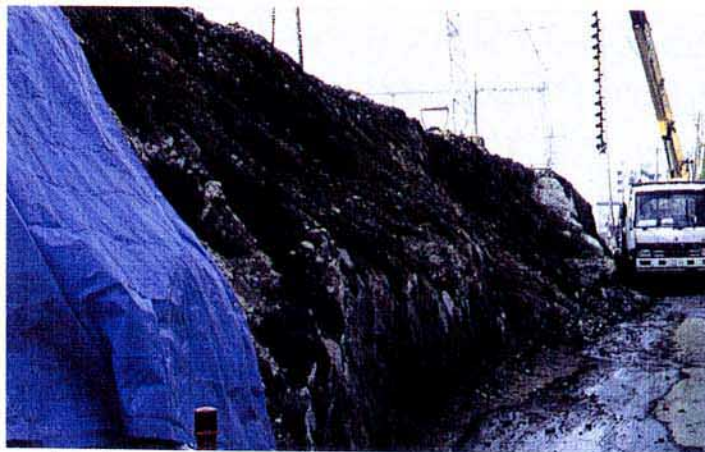
写真-8 摂津本山駅付近の盛土崩壊状況

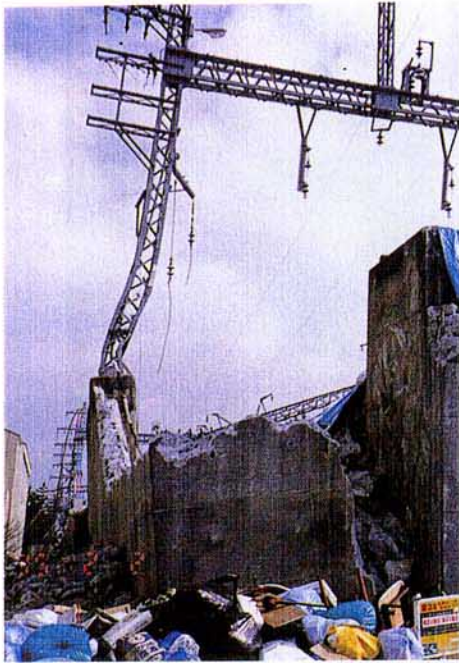
盛土壁がコンクリート製垂直壁であったが、この壁が転倒するような破壊モードで上部が両側に開き、盛土内にすべり破壊が生じ、土砂と共に線路が崩落した（写真-9）。このような変

写真-9 石屋川駅の盛土崩壊

状は、両側のコンクリート垂直壁の上部を連結させておけば防止できたと思われる。タイロッド工やアンカーによる連結工等を利用して、供用しながらの施工法の開発が望まれる。

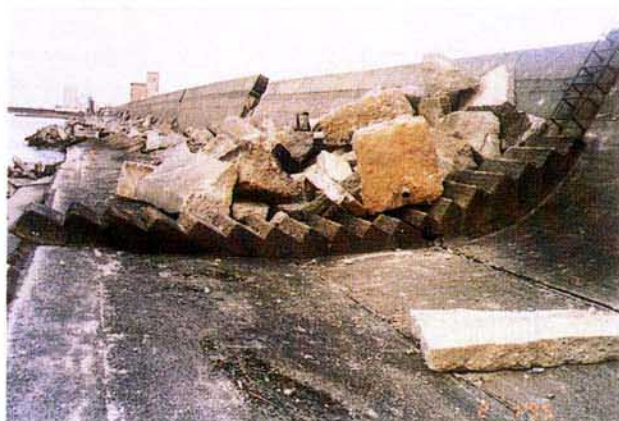
(c) 特殊堤の崩壊

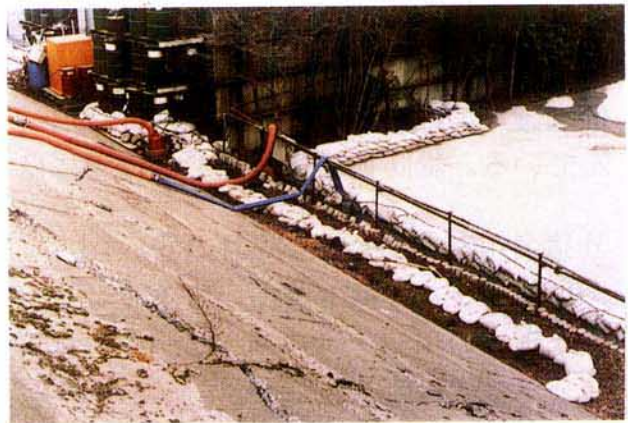
写真5 中島川右岸

(a) 矢板による緊急漏水防止対策

(b) 水防工法

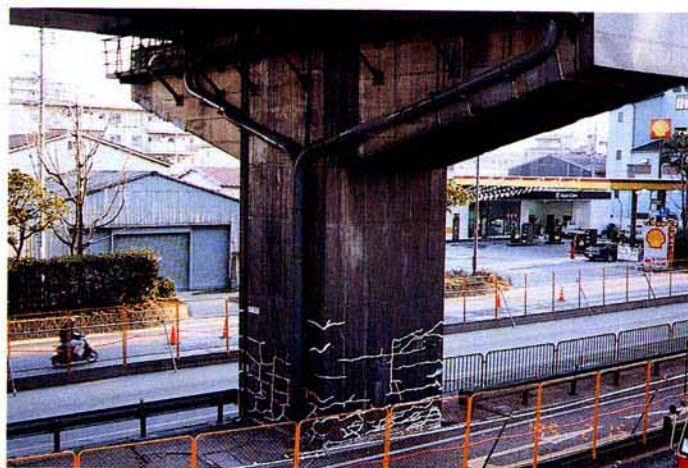
写真2 コンクリート製橋の樹脂注入による修復

神戸線は、国道上に建設されたこと、高架橋の圧迫感を極力減らすこと等から、単柱形式の橋脚により上部の桁を支持する構造が多く存在している。この単柱形式の橋脚に多くの損傷箇所が見られたが、現在、これらの修復が順次進行している。コンクリート橋脚では、軽微な損傷箇所は、写真2のようにクラックに樹脂を注入することにより補強している。橋脚損傷部の補強には、写真3のように倒壊防止のため桁や橋脚を支保工で支持した後、橋脚に鋼板を巻付け、この中にコンクリートを打設する方法がとられている。損傷が大きく鉄筋が露出している場合には、倒壊防止のため桁を支保工で支持した後、露出部にモルタルを吹き付ける方法（写真4、5）やコンクリートで固める方法がとられている（写真6）。鋼製橋脚においては、写真7のように補剛材を付けて剛性を高める処置がとられている。

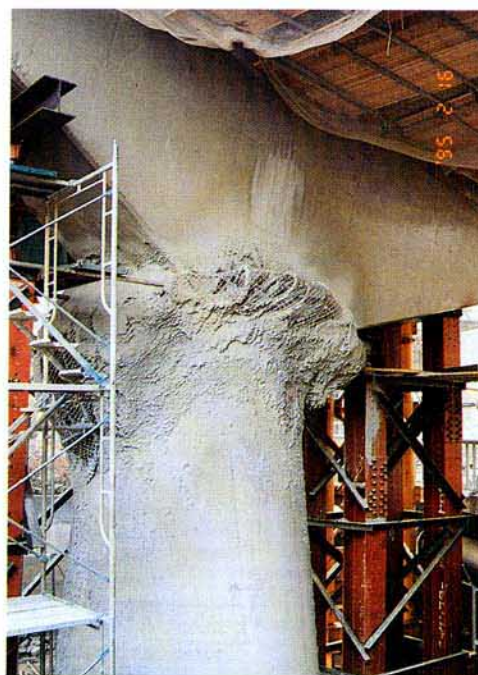
写真4 コンクリート製橋脚のモルタル吹き付け

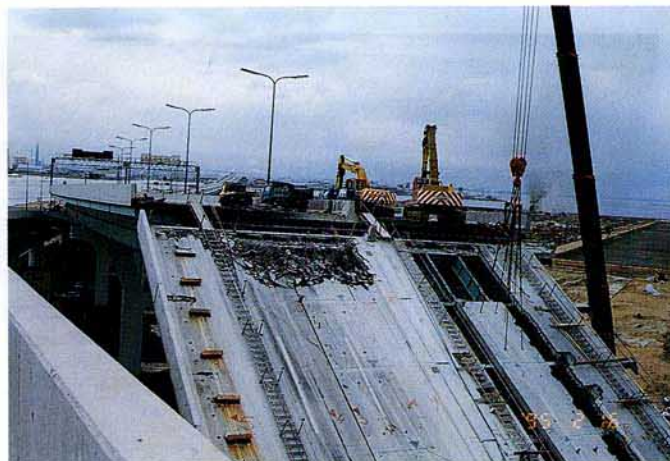
西宮港大橋では、側径間の取付け桁橋が落橋した。この付近は埋立地であるので不等沈下が予想されたため単純桁橋が採用された。しかし、地盤の側方流動により橋脚が橋軸方向に移動し落橋を招く結果となった。ここでは、橋脚の健全度を調査し、橋脚の天場を一部拡幅して、桁端部を補修した桁を吊り上げて元に戻す方法がとられている。現在、落橋した桁部分の舗装と床板を撤去し、桁を吊り上げる作業が進行中である（写真11、12）。

写真 11 西宮港大橋の側径間の修復状況

写真 12 西宮港大橋の側径間部の床版の撤去

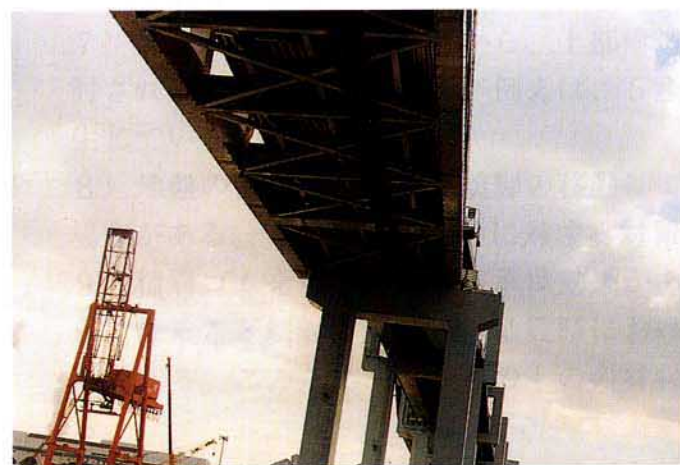
六甲アイランド大橋は、総重量が1万トンを超えるダブルデッキのローゼ橋である。ここでは、六甲アイランド側の橋脚上で橋軸直角方向に桁が大きく移動し、支承からはずれて、弦材が橋脚より外側にはみ出ている（写真15）。しかし、本体は上横構水平材と斜材の一部に座屈変形が生じた程度で大きな損傷は見られない。現在、橋脚の正規の位置に支承を設置し、我国の最大級のフローティング・クレーン船3隻を用いた一括吊りによる修復作業計画が進行中である。しかし、吊り上げるためには本来の橋梁の応力状態と全く異なった応力状態になるため、部材の補強が必要となる。また、熔接による吊りピースでは危険が伴うので、ディテールについては詳細な検討が現在なされている。六甲アイランド大橋の復旧開通は、10月頃が見込まれている。

写真 15 六甲アイランド大橋の橋軸直角方向の移動

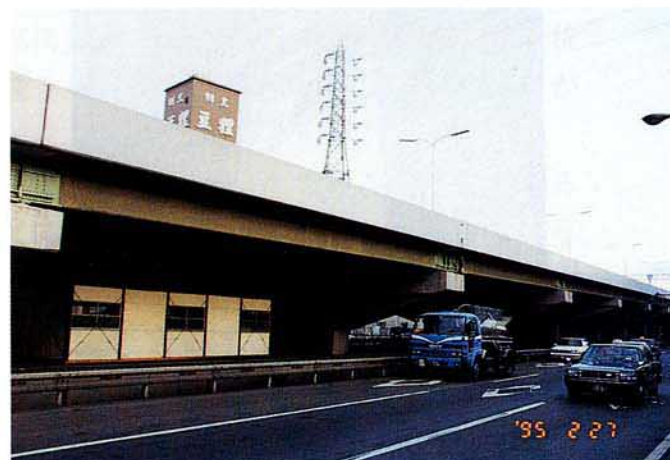
池田線の豊中南インターチェンジ付近では、古い桁橋を補修して連続構造とし、免震支承を用いることにより耐震性を向上させる試み、いわゆるノージョイント工法が実施されていた（写真16）。この実施区域には全く異常が認められていない。ただし、桁端部が橋脚に衝突した形跡があり、水平変位は相当大きかったものと推察される。また、中国自動車道の生瀬高架橋においても同じ工法が用いられていた（写真17）。これらの補修工の効果は大きかったものと推察される。よって、既存の橋梁の耐震性の向上の一つの方向を示すものと考えられる。

写真 16 豊中南インターチェンジ付近(ノージョイント工法)

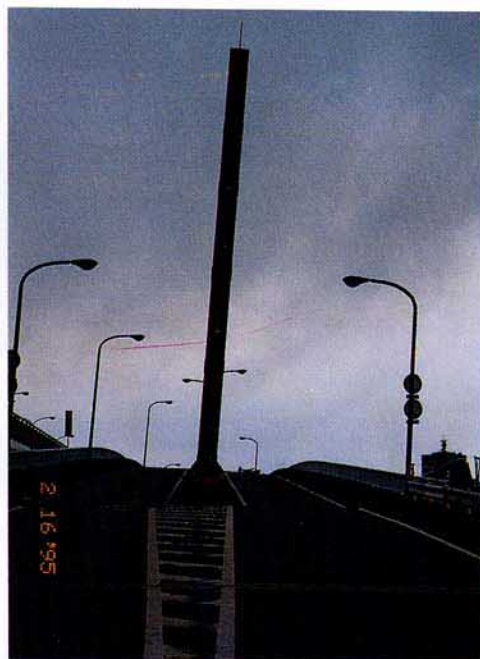
通行している（写真18）。橋梁の本体に被害が及んでいるため、撤去の方向で検討されている。これに隣接する第2摩耶大橋は、3径間連続箱桁橋であるが、支承や橋脚の損傷（写真19、20）はあるものの橋梁の本体には被害は及んでいない。橋梁形式や被害の程度により、復旧の方法に差異が生じる一例と言えよう。

写真 18 摩耶大橋

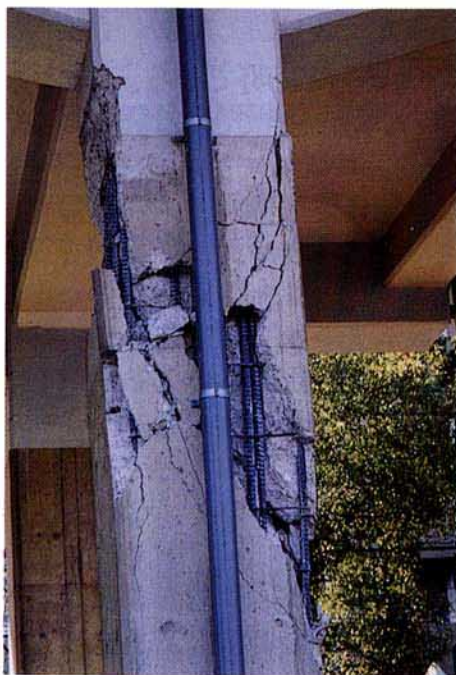
今回の地震のように、異常な水平力が（コンビニエンス・ストアのビデオ記録では揺れが回転しているし、鉄道総研で行われた記録に基づく変位解析でも回転しているから、ねじりモーメントも）作用すると、コンクリートの中には引張破壊応力度付近の応力度状態がせん断応力度を伴って発生する。その場合は、極端にコンクリートのずれ抵抗が弱くなり（破壊曲線が急激に下がって）、X状にせん断破壊する可能性が生まれ、その面も鉛直方向からある角度を持つことがモールの応力円から理論的に説明できる。またこれに上下方向の力が加わると、ずれ面の方向が鉛直方向に近くなることもモールの応力円を用いて説明できる。このメカニズムによると、せん断強度の一番低い所（強度は一樣ではない）で起きるので、結果として柱のどの位置でも起こり得る。ただしずれる位置として柱の上下端に近いものが数としては多いのは、曲げによる引張応力度の発生が絡んでいるからだと考えられる。

写真-1 矢印の先の柱がこの方向の面でせん断破壊している。

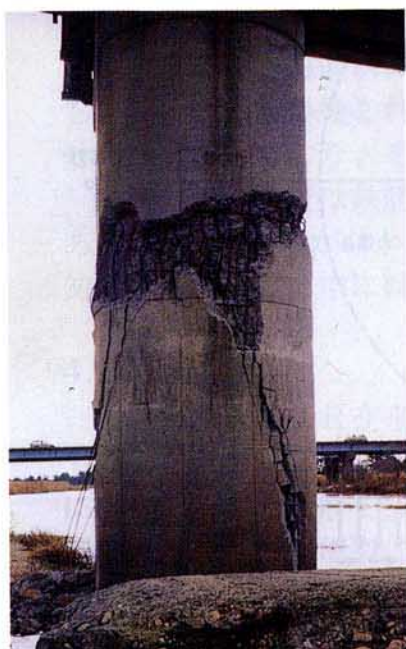
写真-3 矢印の先の橋脚がこの方向の面でせん断破壊している。

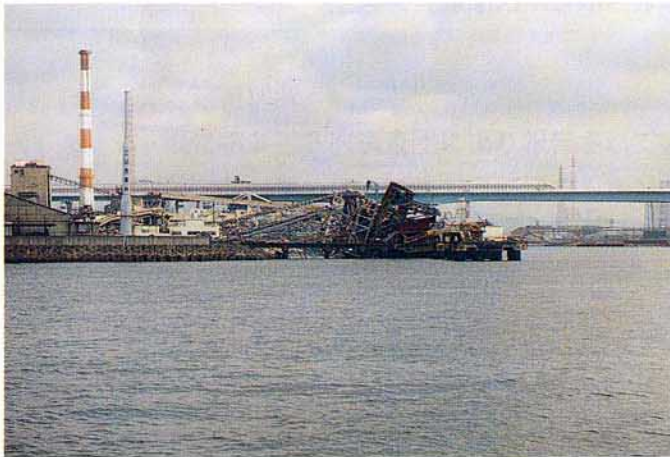
写真-3 尼崎港内におけるクレーン倒壊

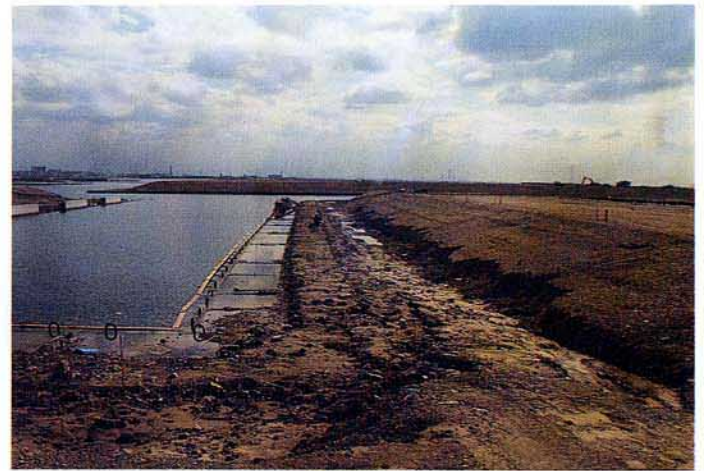
写真-4 南芦屋浜埋立地における  
護岸沈下（護岸形式B）

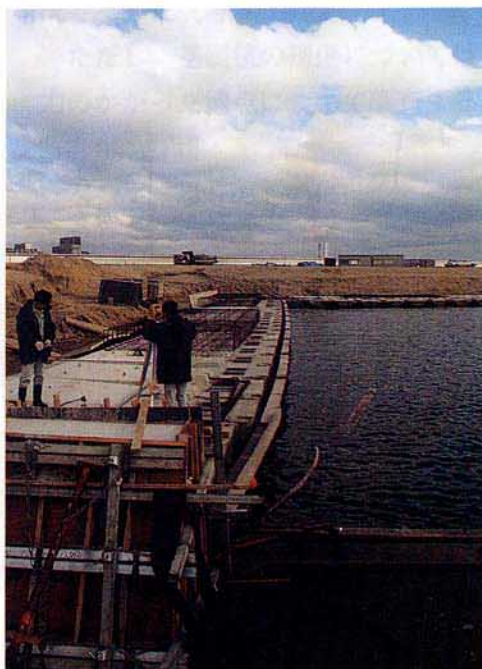
写真-5 南芦屋浜埋立地における  
護岸水平移動（護岸形式B）

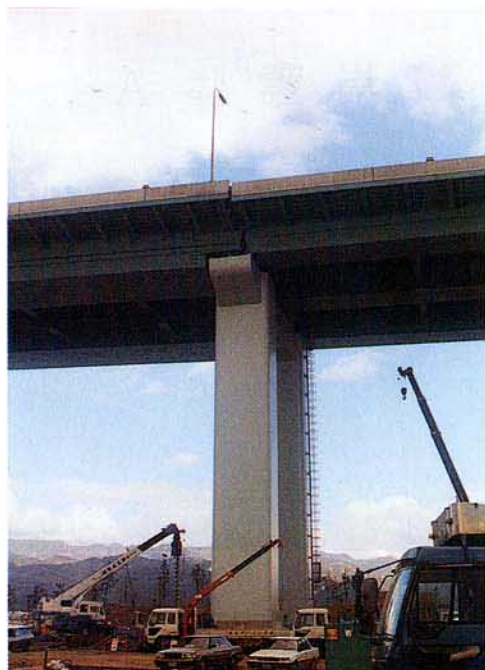
写真-7 阪神高速湾岸線橋梁基礎の  
水平移動（南芦屋浜埋立地西護岸）

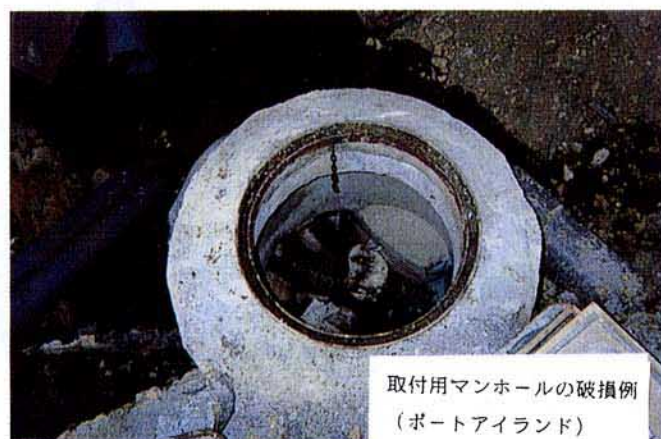
写真2 取付用マンホールおよび取付管の損傷例

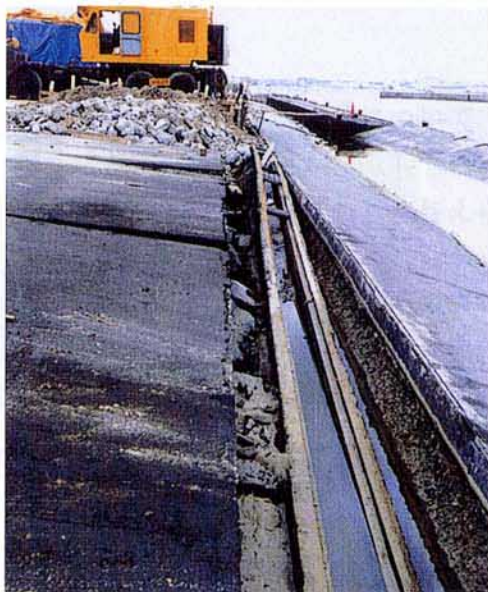
護岸が横にずれて大きな損傷を受けているが、排水溝は横にずれただけで大きな損傷を免れる

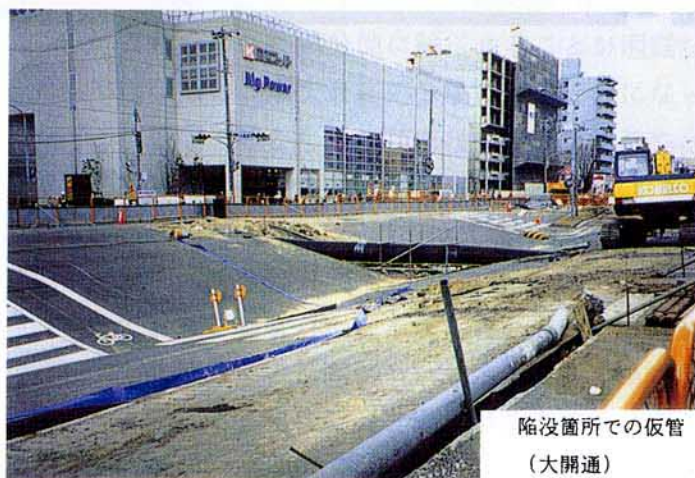
陥没箇所での仮管  
(大開通)

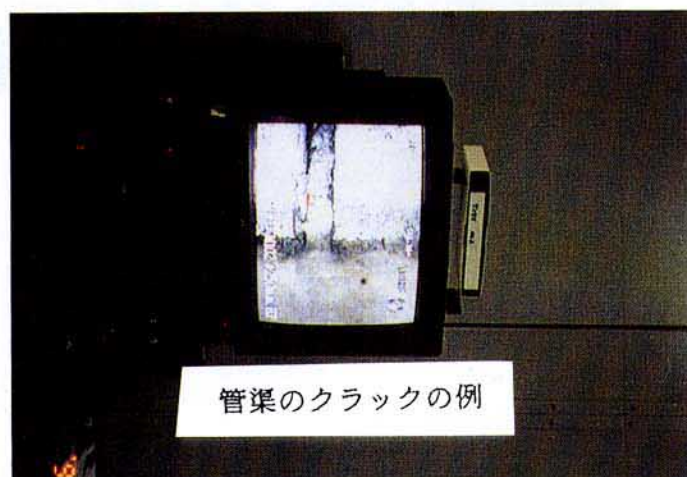
写真5 テレビカメラによる下水管渠の調査

管渠のクラックの例

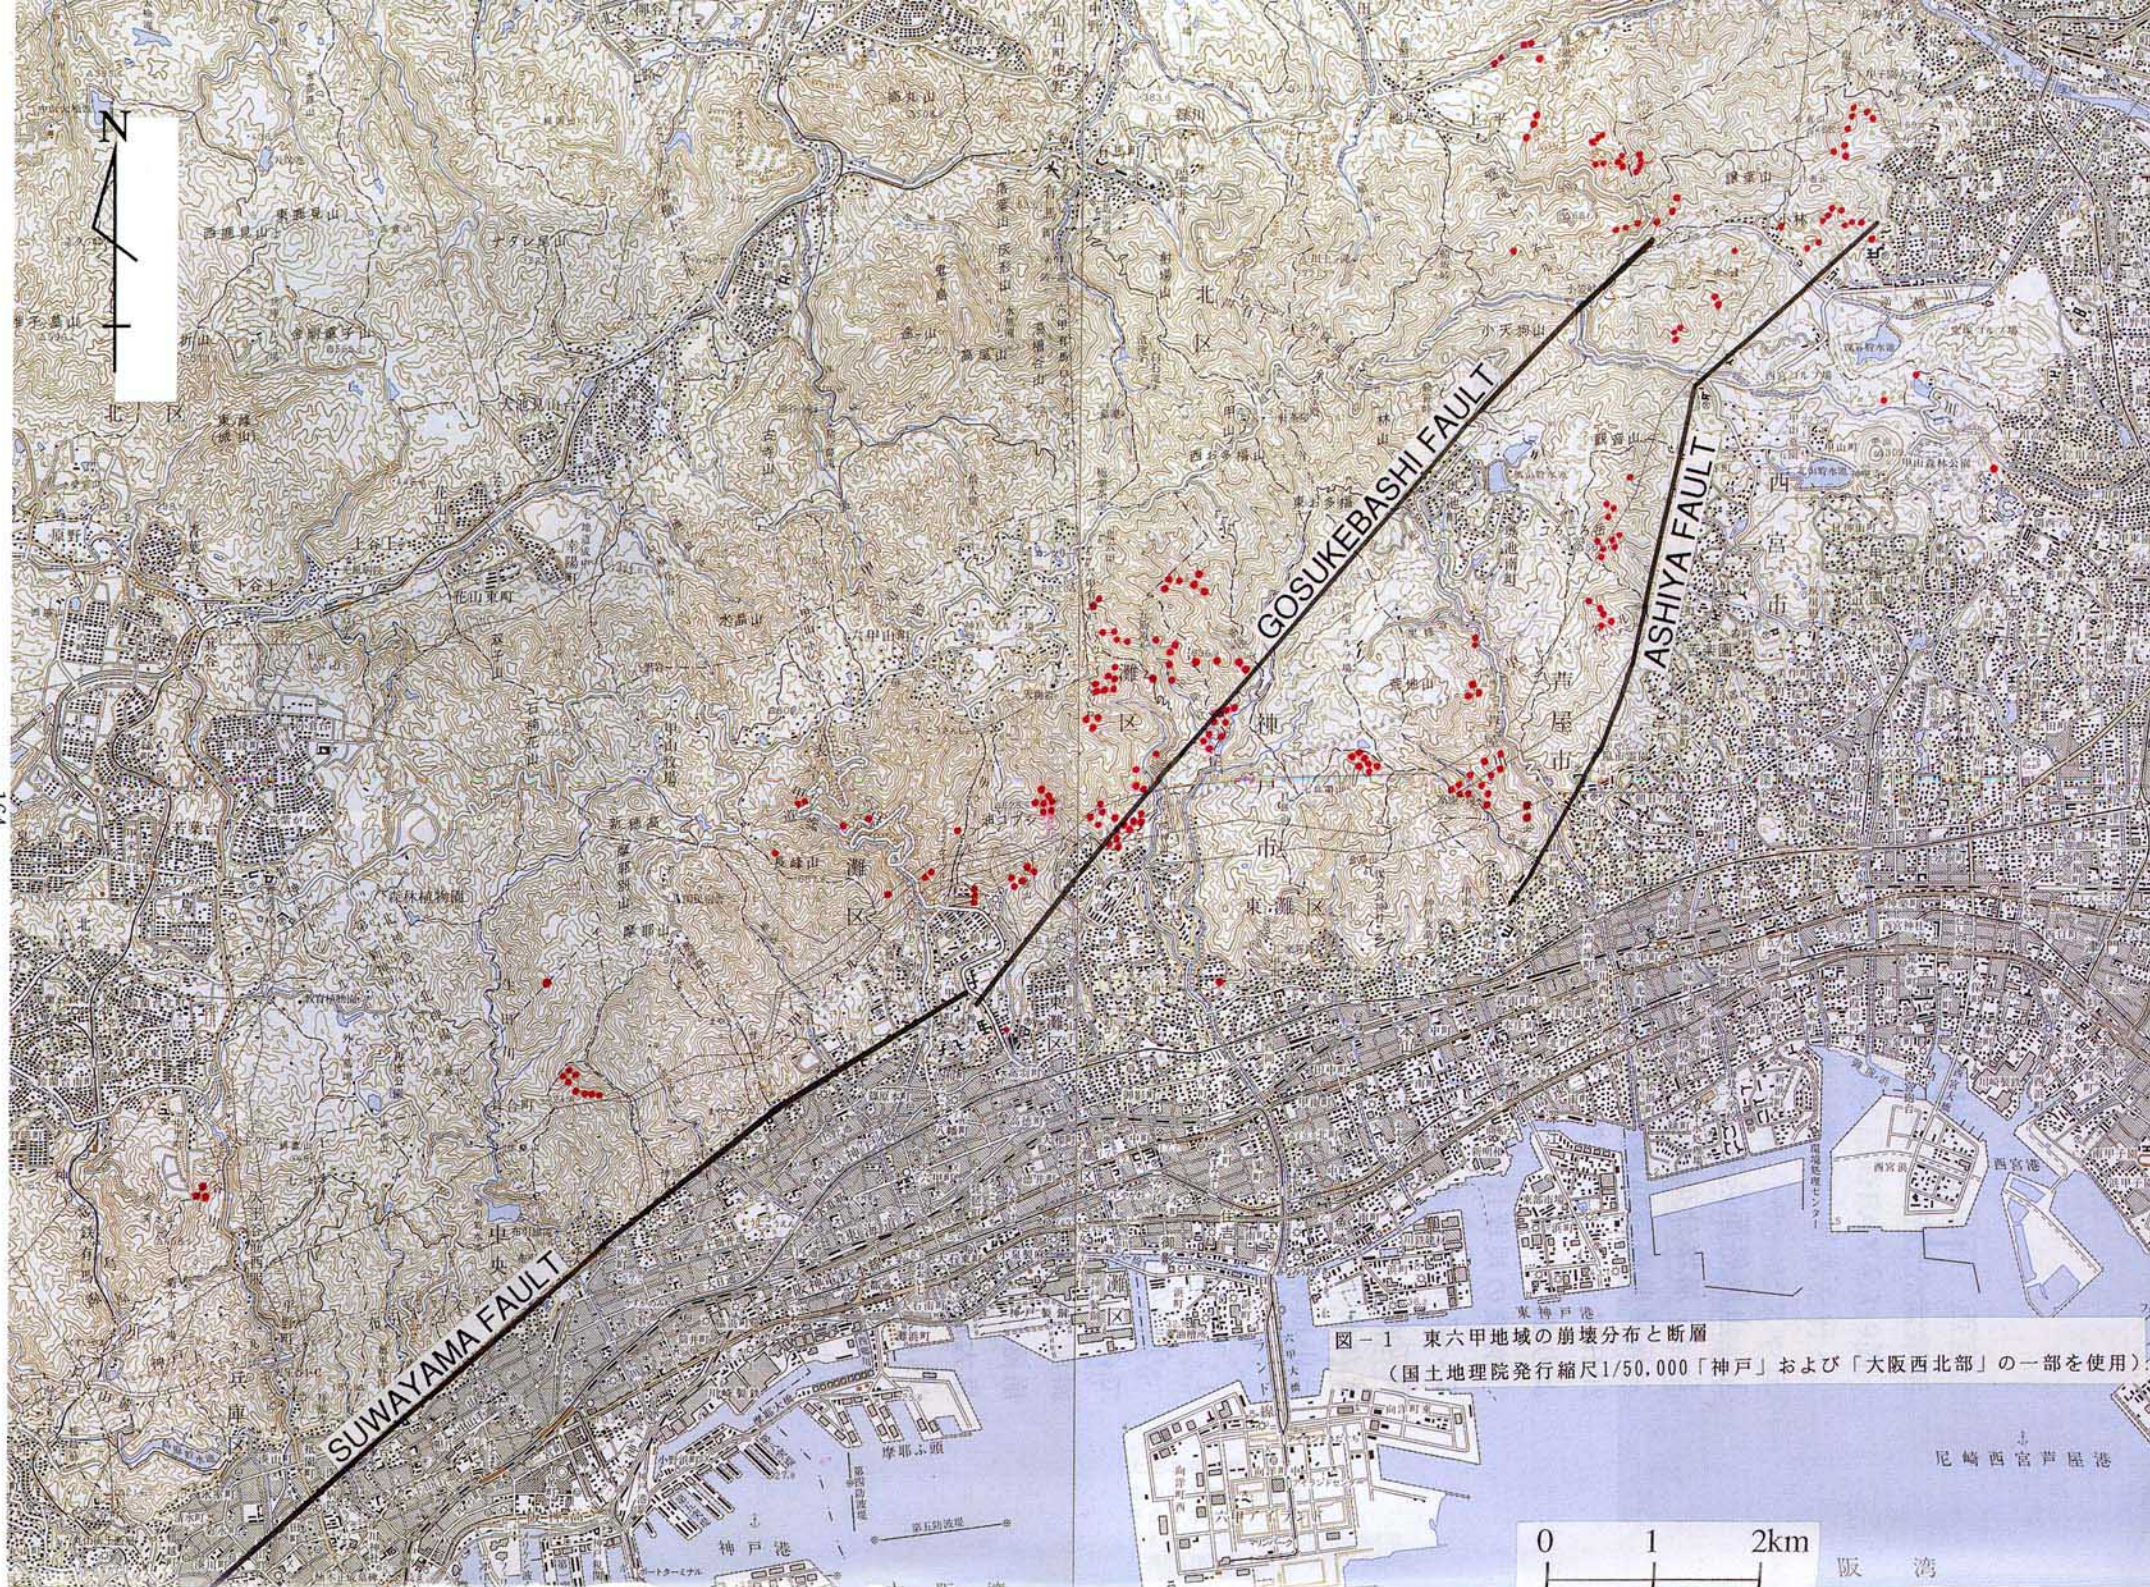
図-1 東六甲地域の崩壊分布と断層  
(国土地理院発行縮尺1/50,000「神戸」および「大阪西北部」の一部を使用)

今回作成した縮尺1/10,000の崩壊分布図を用いて縮尺1/50,000の崩壊分布図を作成した。しかしこの小縮尺地形図では崩壊形状が表現できないため、崩壊発生位置を赤丸印で示した。従ってこの印は崩壊の大きさを表してはいない。図-1はこのようにして得られた東六甲地域の崩壊分布図を示す。全体として2本の帯状に分布している様子がうかがえる。なおこの図には諏訪山断層、五助橋断層および芦屋断層<sup>2)</sup>のおよその位置をも示した。これによると今回の崩壊はこれらの断層に平行な位置関係で出現していることが推定される。このことは今回の崩壊が、1)断層の動きに起因するものか、2)全体として同じ地震エネルギーを受けたが、断層地形として出現する急斜面のみが崩壊したのか、3)あるいはその両方が

関係しているのか、等が考えられる。しかし現在ではその原因は不明であり、今後震度分布図等を参考にして更に検討を進める必要がある。
