阪神・淡路大震災 における下水道復旧の記録

平成7年7月

神戸市下水道局

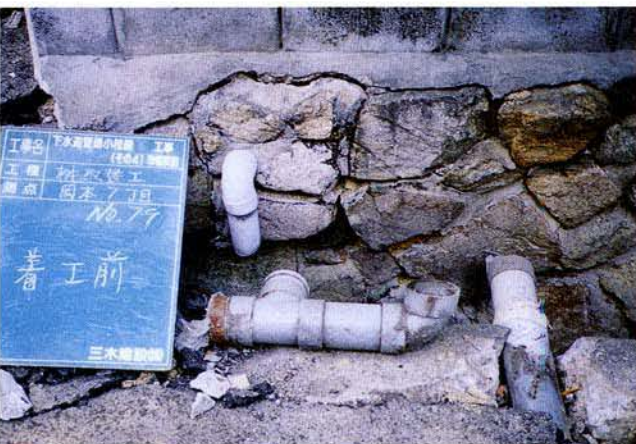
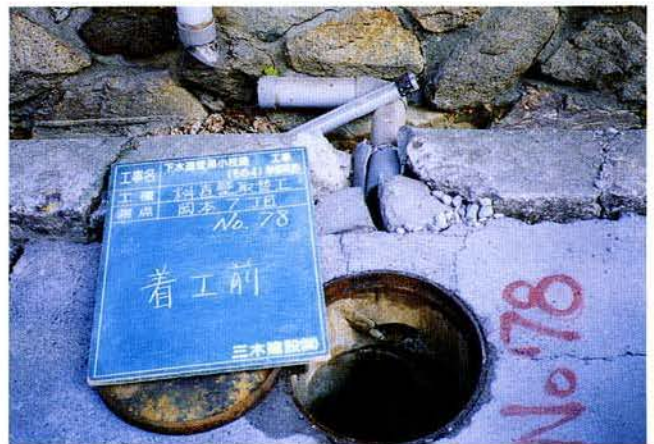
写真80、81 排水設備（取付部）と接続ますの損壊（東灘区）
