# ●公共土木施設被害編

兵庫県南部地震による公共土木施設の被害は多大なものであった。

この公共土木施設被害編は、兵庫県洲本土木事務所管内の公共土木施設のおもな被災箇所について、その被害の状況、ならびに復旧対策として決定された工法を、今後の地震災害対策の参考とするべく記録したものである。

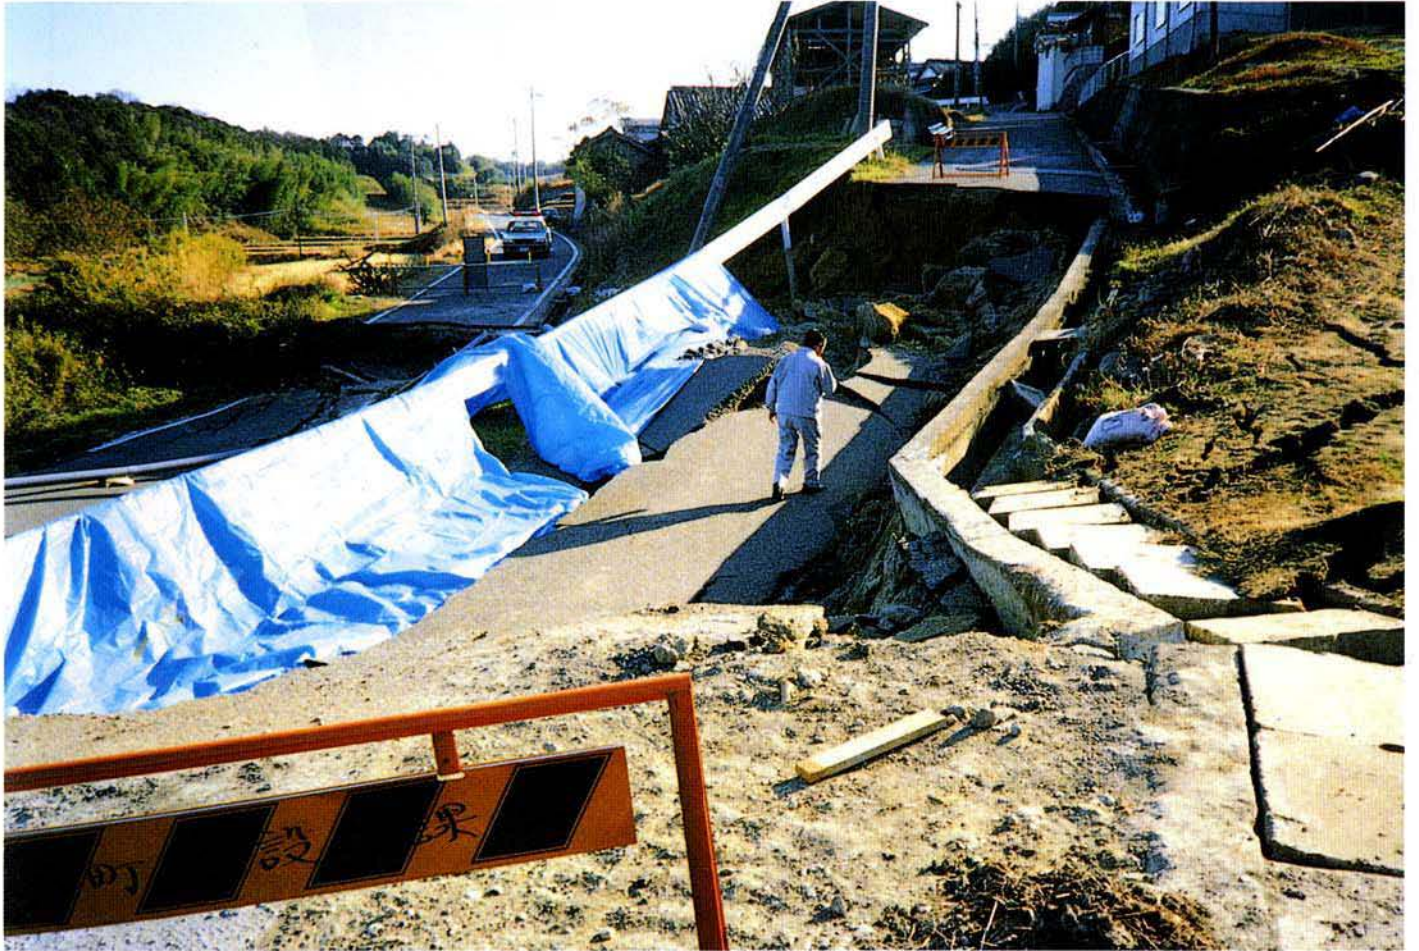
一般県道鮎原一宮線  
一宮町道平田下道線  
一宮町高山地区

一般県道鮎原一宮線と一宮町道平田下道線（右側）  
一宮町高山地区

一般県道鮎原一宮線と一宮町道平田下道線（手前）の被災状況  
一宮町高山地区

地震に伴う地下水の異常な増加により、浅い層の地すべりが発生。農道、町道、県道を載せたまま2～3m滑落し、末端部で河川を埋塞、対岸に乗り上げて停止している。被災施設が多岐にわたり、連続しているため、県道の下で抑止杭により地すべり対策工を施し、それぞれの施設は原形復旧を基本とした。さらに地下水が重要な原因であることから、これを排除するために横ボーリングを二段で施工した。

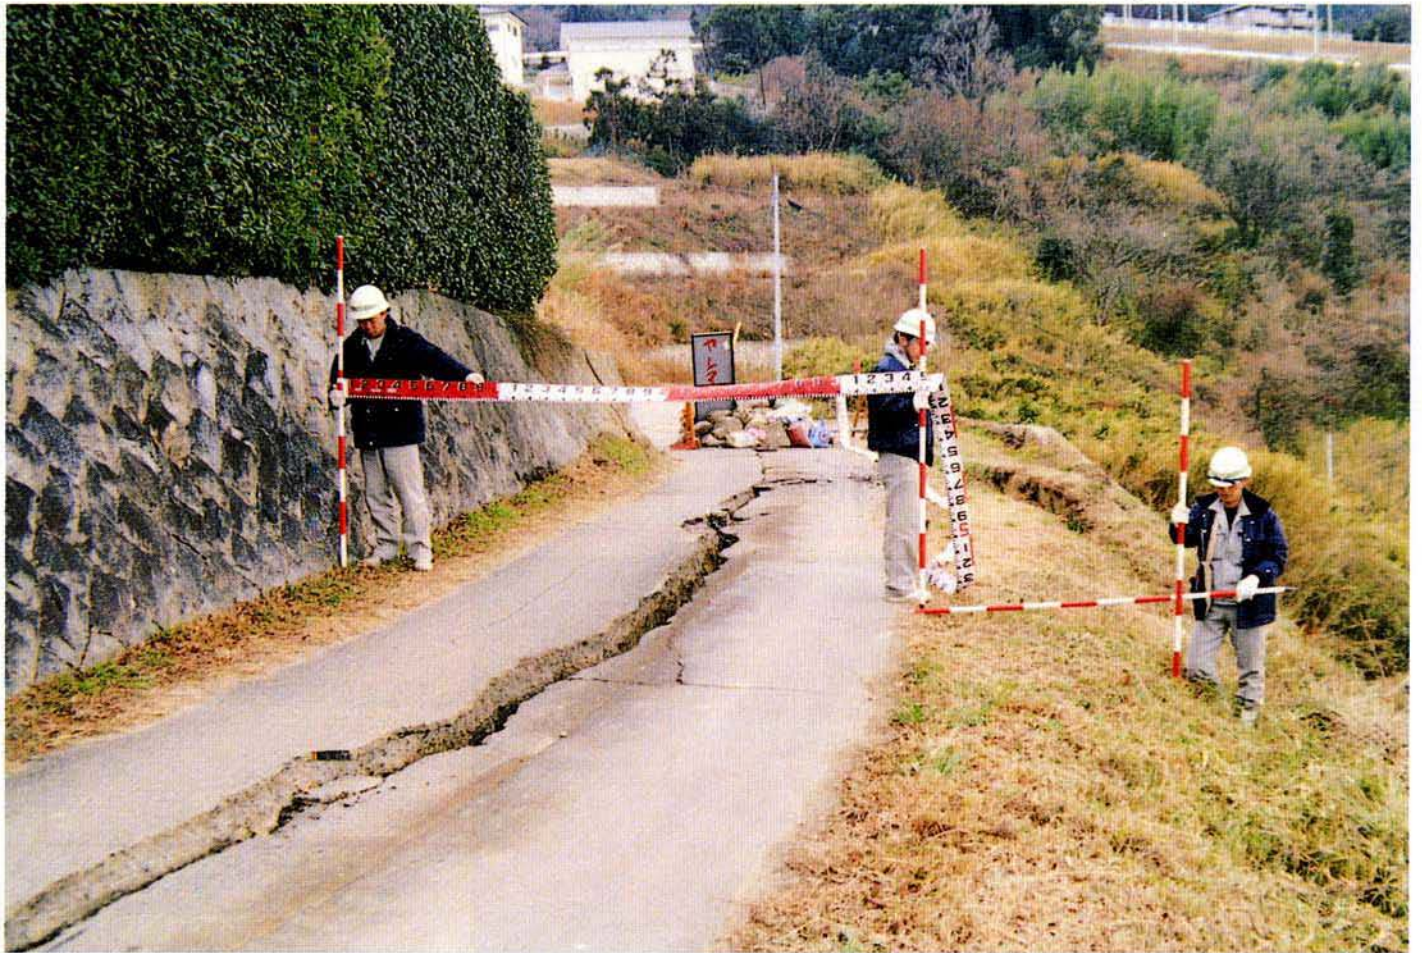
一般県道 仁井黒谷線  
北淡町 斗ノ内地区

路面中央において縦断方向に大  
きく亀裂が入った。

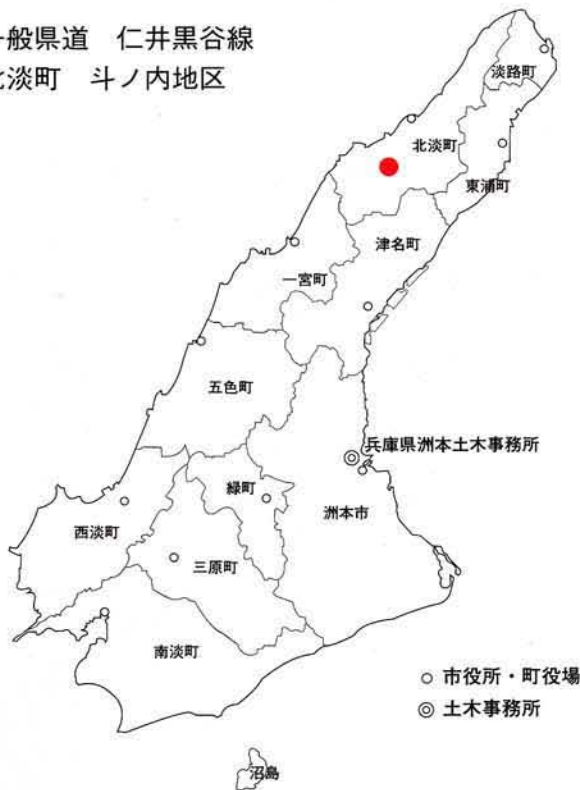
一般県道 仁井黒谷線  
北淡町 斗ノ内地区

路側積ブロックも亀裂が入り、さらに背後の地盤も相当ゆるんだため、路側積ブロックの復旧を含めて原形に復旧する。

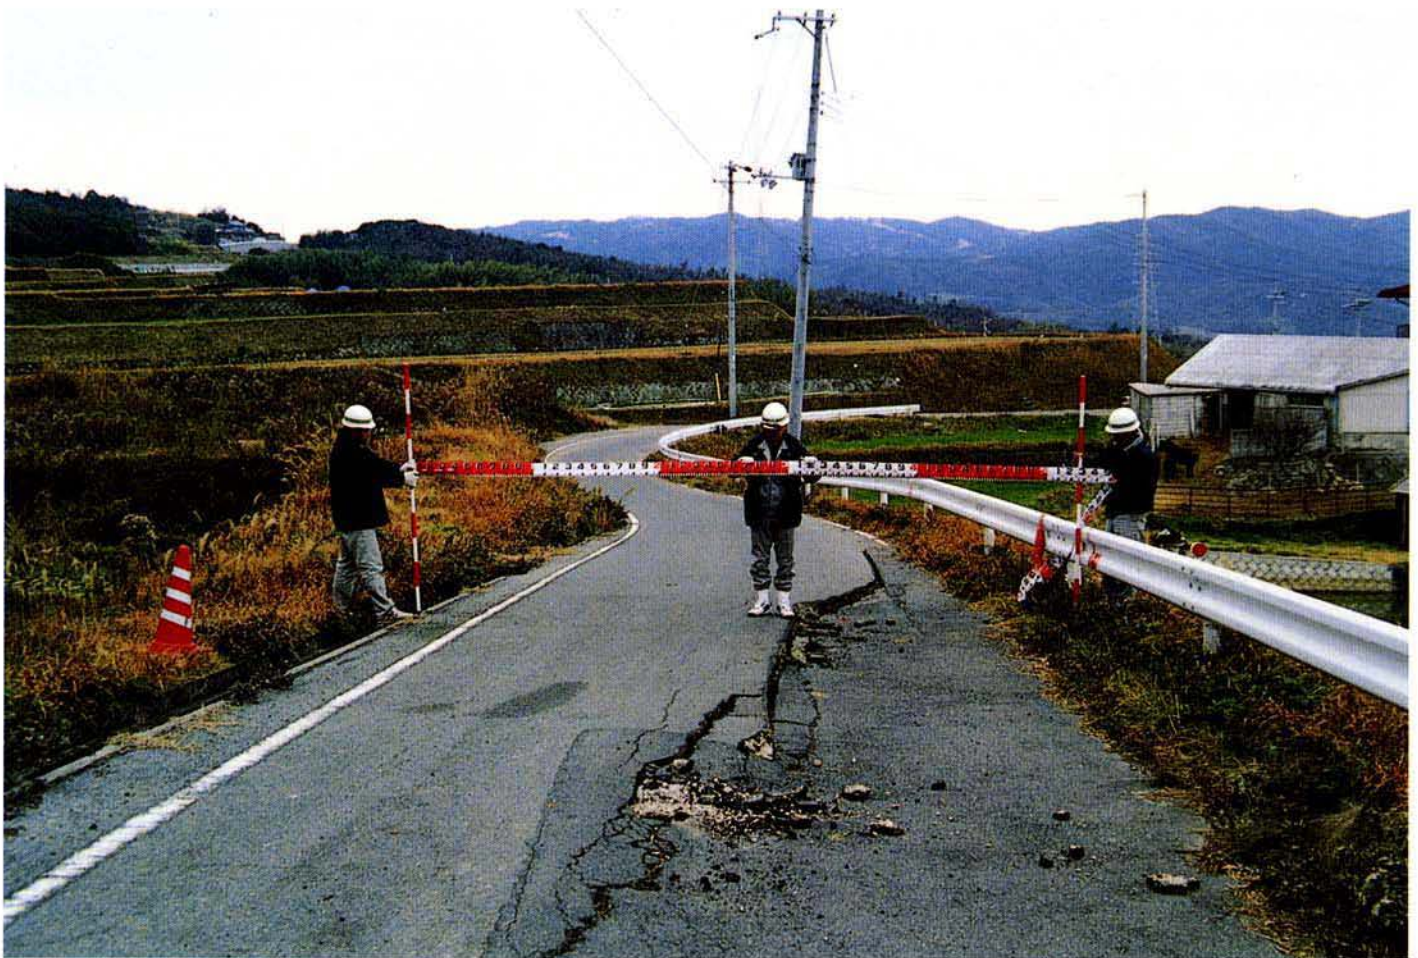
一般県道仁井黒谷線  
北淡町黒谷地区

地震による路面の破壊。

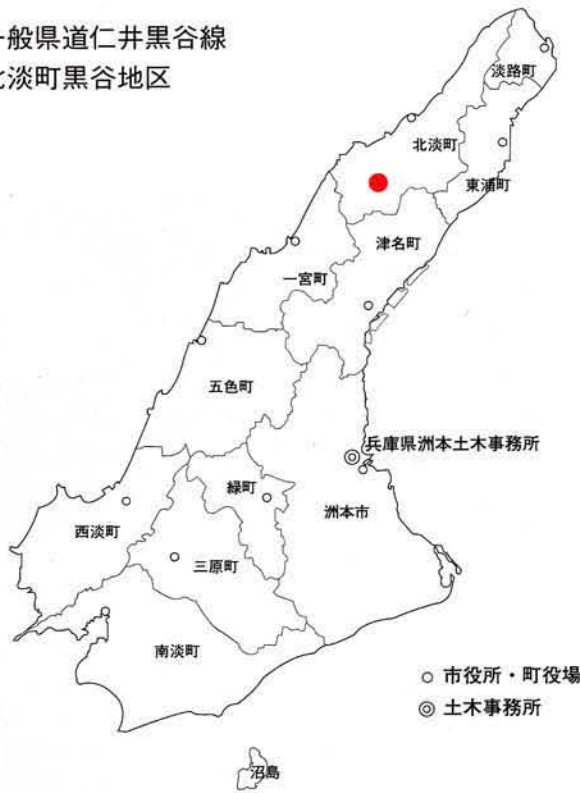
一般県道仁井黒谷線  
北淡町黒谷地区

路盤工から被災しているため、  
下層路盤工から表層工までの  
原形復旧とする。

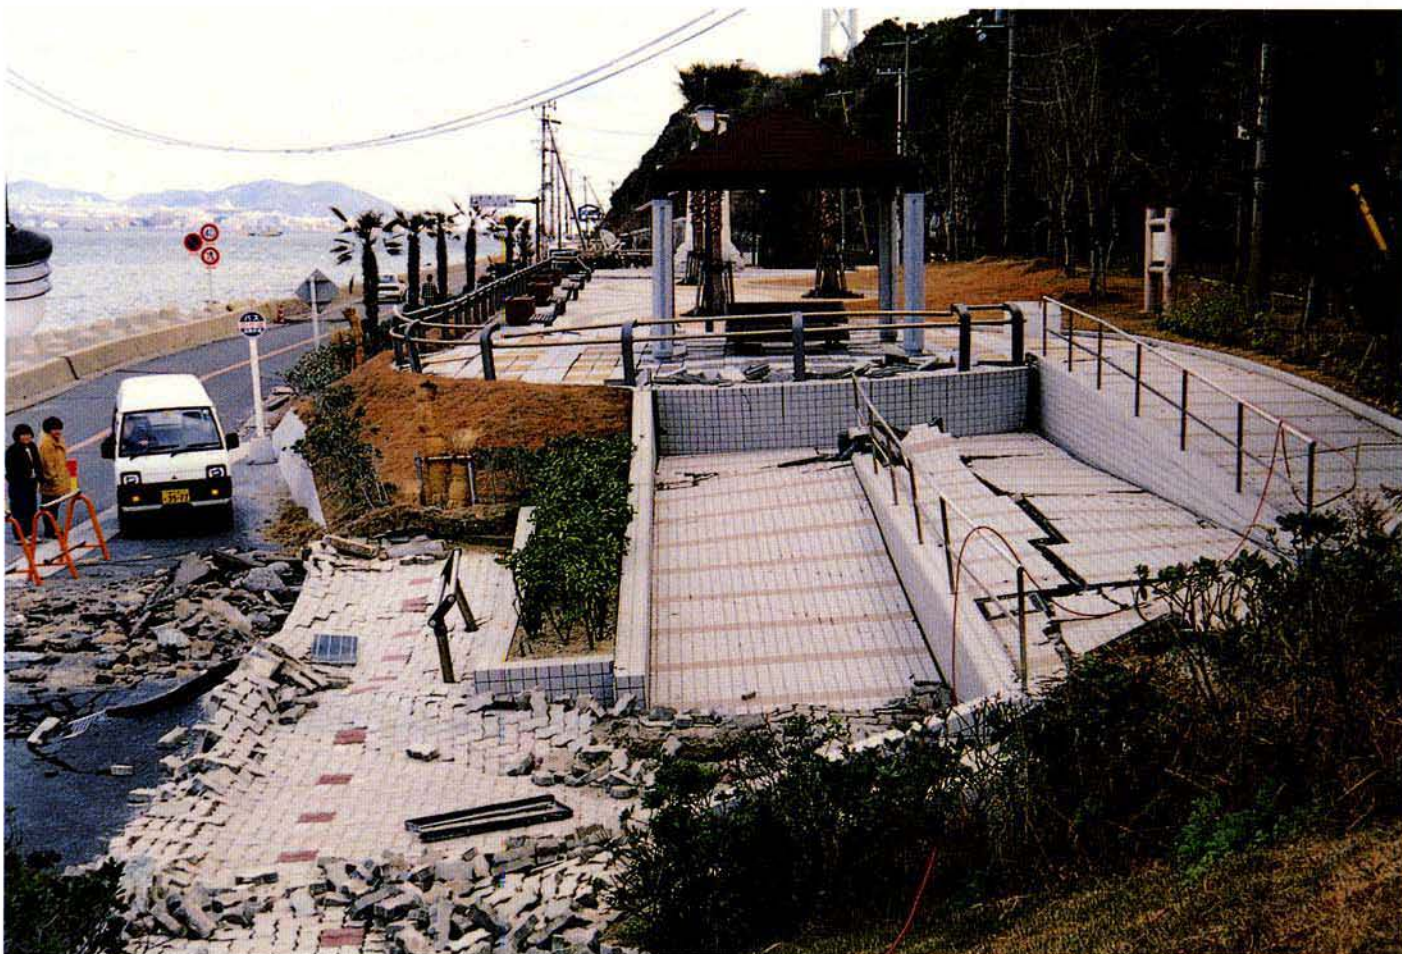
主要地方道福良江井岩屋線  
江崎公園  
北淡町江崎地区

主要地方道福良江井岩屋線の江崎公園は、緑の道しるべとして平成6年4月にオープンしたばかりだったが、野島断層上であったため、大きく被災した。

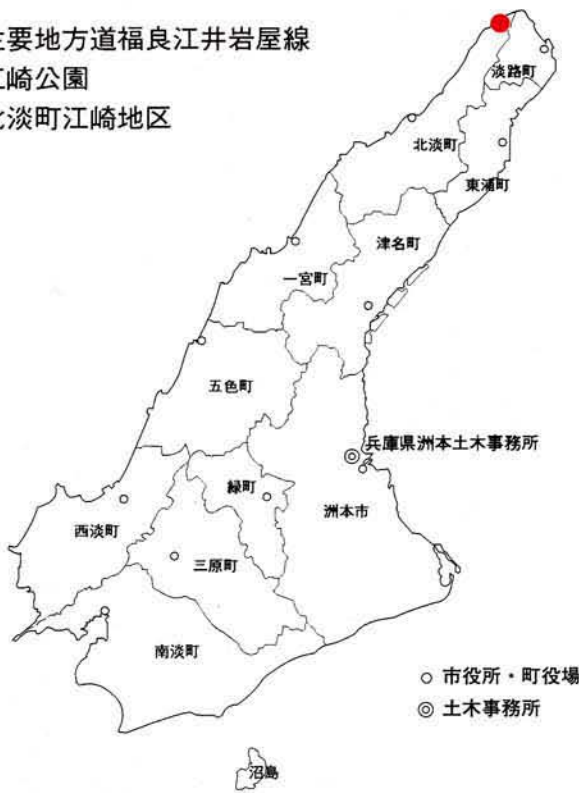
主要地方道福良江井岩屋線  
江崎公園  
北淡町江崎地区

園路が路盤まで被災しているため、舗装工については路盤工からの原形復旧とし、園路スロープ部については擁壁およびタイル張を原形復旧する。

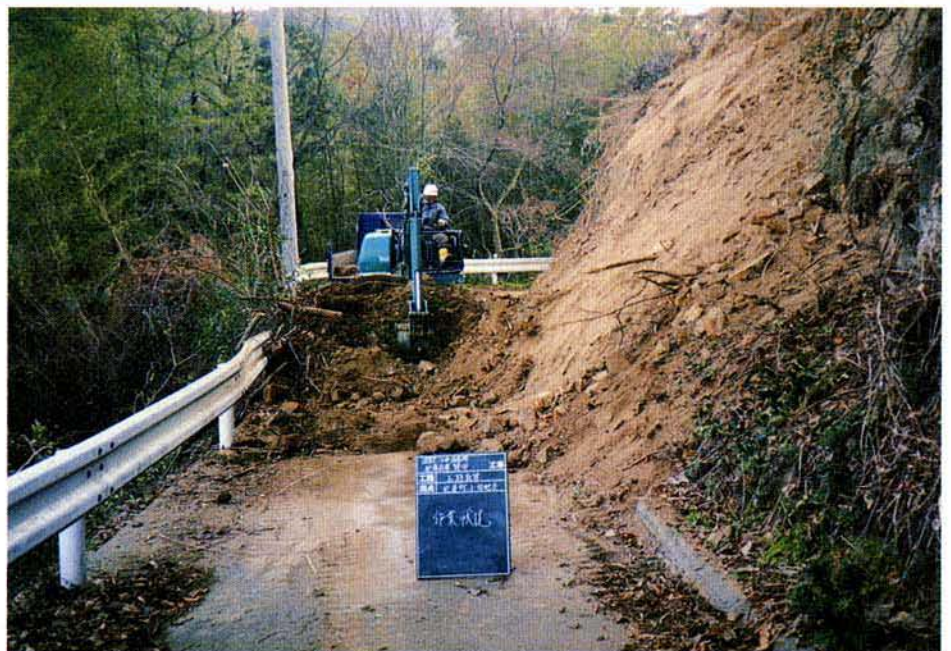
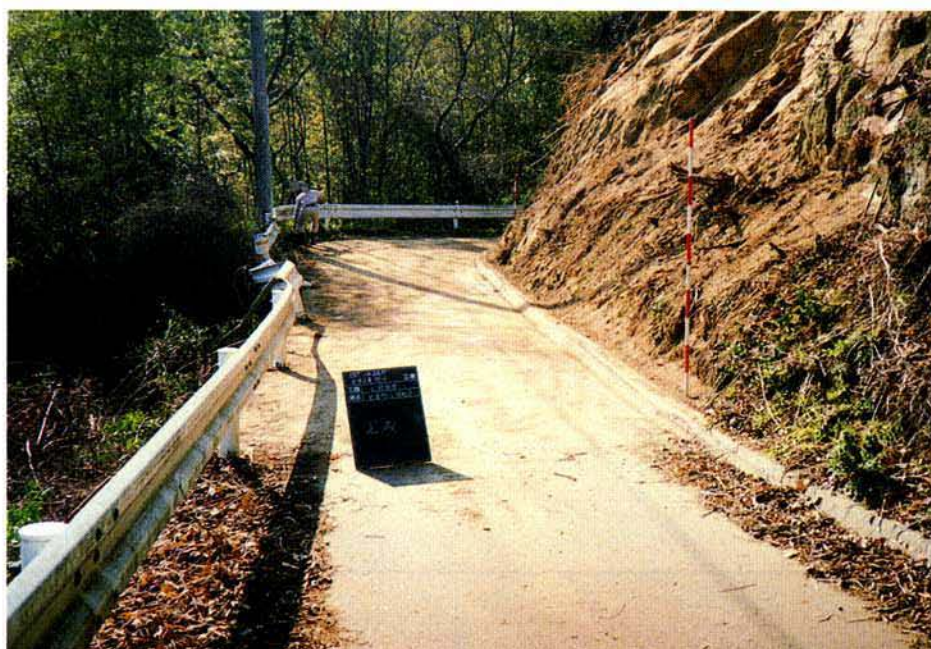
早急に復旧の手配をし、応急工  
事にとりかかった。

懸命な復旧作業により、どうに  
か生活道路の確保ができた。

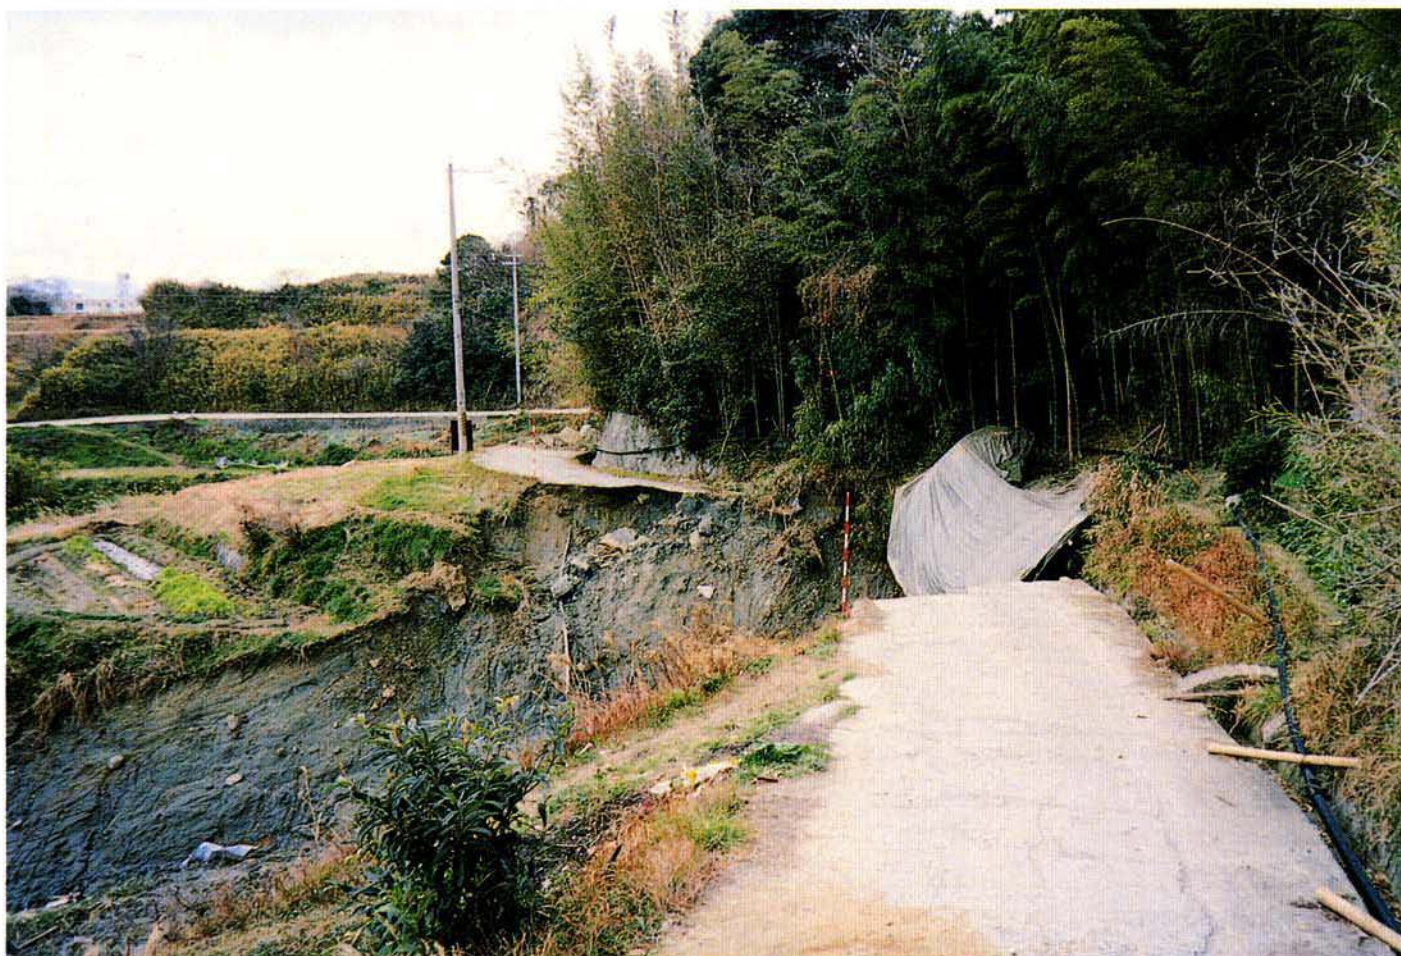
津名町道高滝線  
津名町生穂地区

道路被災延長  $L=23.0\text{m}$   $W=4.0$

地震の翌日（1月18日）地殻変動による湧水に起因し、地すべりが発生し、道路および農地（約40a）が被災した。

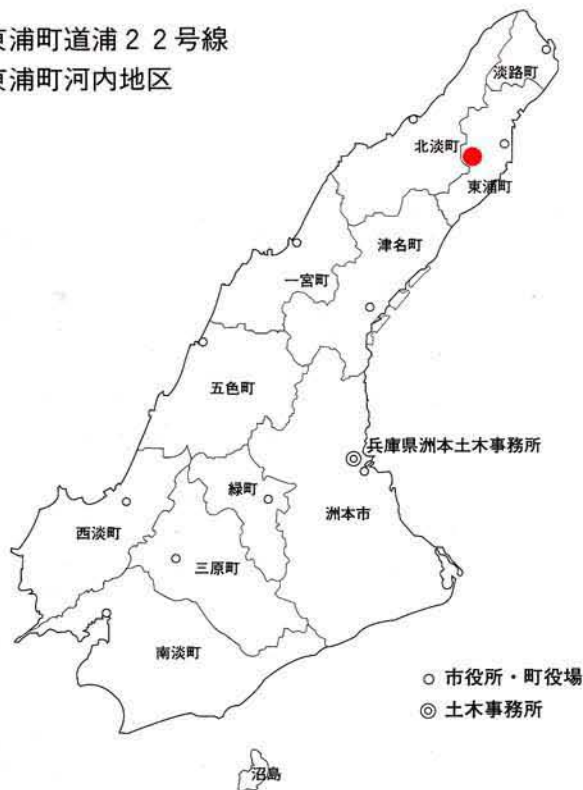
東浦町道浦22号線  
東浦町河内地区

東浦町道浦22号線は切土と盛土のバランスを考慮して建設された幅員5mの道路で、今回の地震により切盛の接点より地すべりを起こした。  
なお、切土部にかかる路面についても、少しの沈下が見受けられる。

地すべり現象をみるものの圧縮部の盛り上がりが見られなかったため、すべり想定線より上部を掘削・再盛土とし、亀裂を生じた法止めブロックは被災部分のみ取り壊し、ブロック積として原形に復旧する。

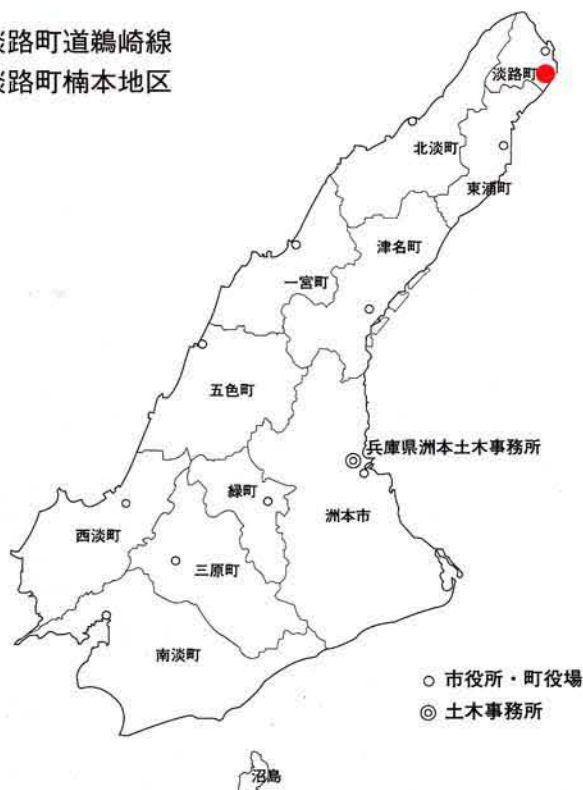
淡路町道鶴崎線  
淡路町楠本地区

楠本断層の動きによるものと思われる被災状況

地震により、コンクリートブロック擁壁およびアスファルト舗装に亀裂が生じたので、原形復旧とする。

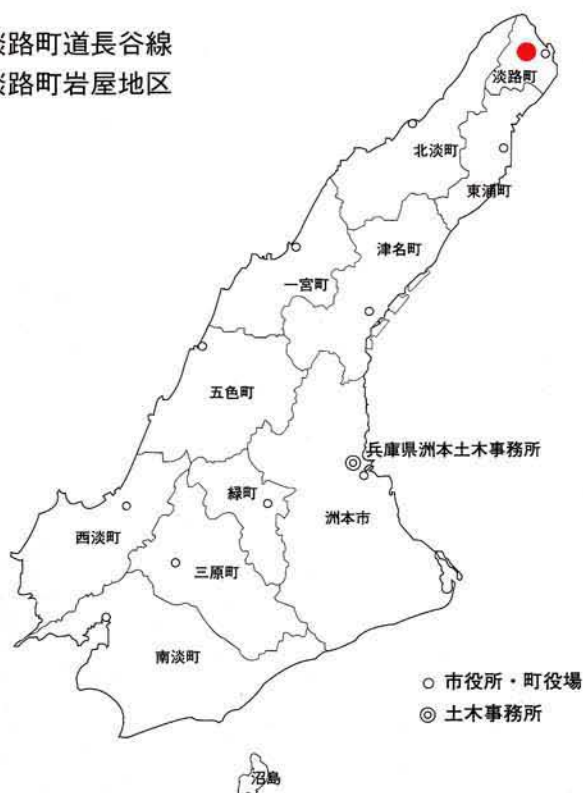
淡路町道長谷線  
淡路町岩屋地区

道路上方の法面より落石が生じる。

地震により、山腹斜面が崩壊し危険な状況であるため、応急工事として仮設防護柵を施工し、引続き法面の安定を図るため、コンクリート吹付工 ( $t=15\text{ cm}$ ) で復旧を行う。

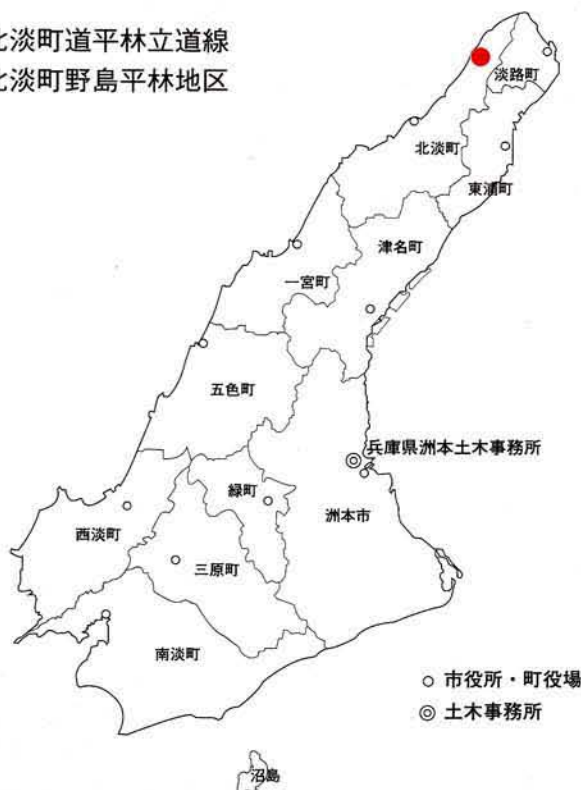
北淡町道平林立道線  
北淡町野島平林地区

野島断層上の道路、最大約80cm  
の起伏変動が見られる。

積ブロックの安定高 5 m を超えるため、他の工法を検討した結果、もたれ式擁壁で復旧することとした。

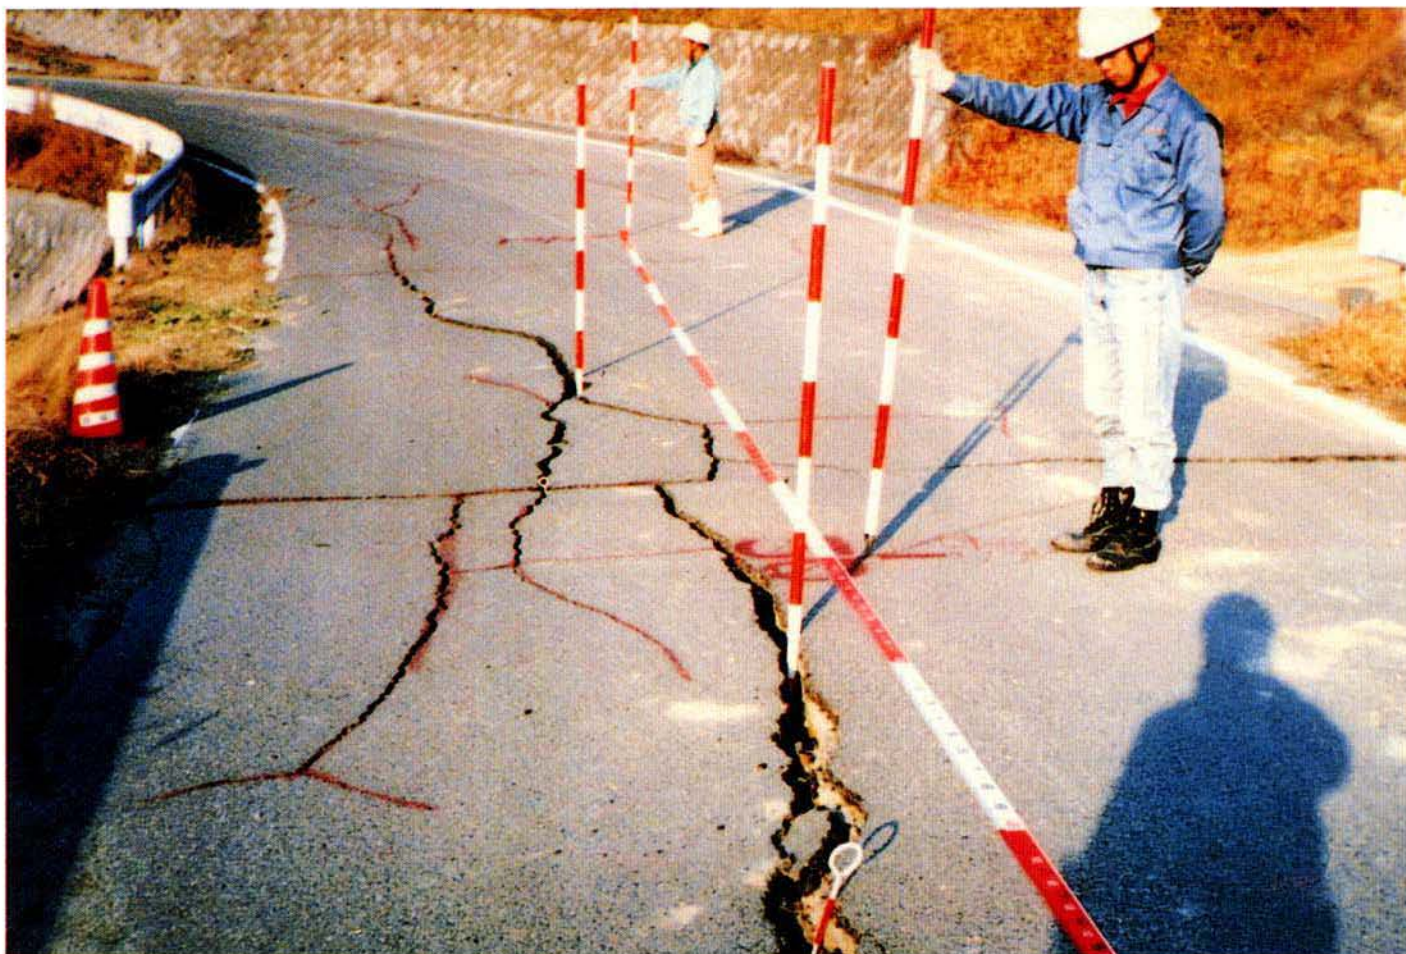
一宮町道柳沢1号線

路面に発生した亀裂の状況

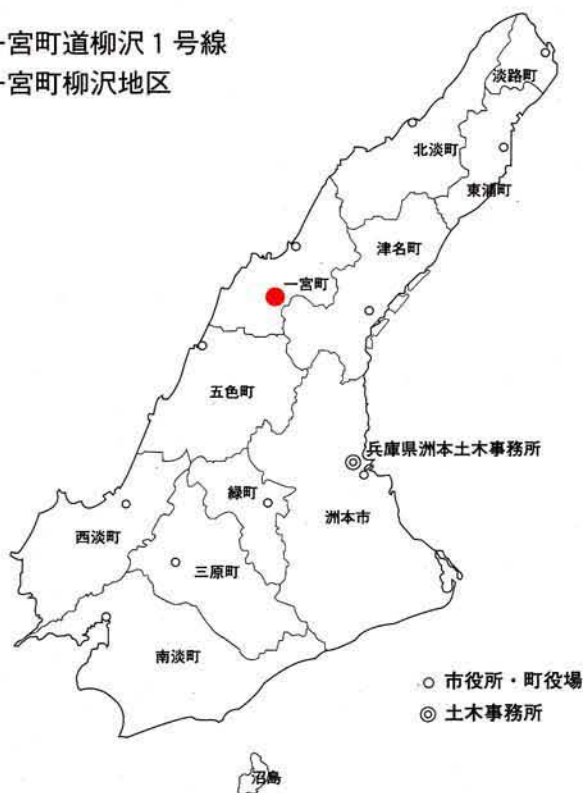
一宮町道柳沢1号線  
一宮町柳沢地区

町道が溜池の堤体を兼ねているため、管理区分の範囲で、それぞれの管理者が災害復旧を行う。

町道復旧は原形復旧とし、舗装工と路床打換えとする。

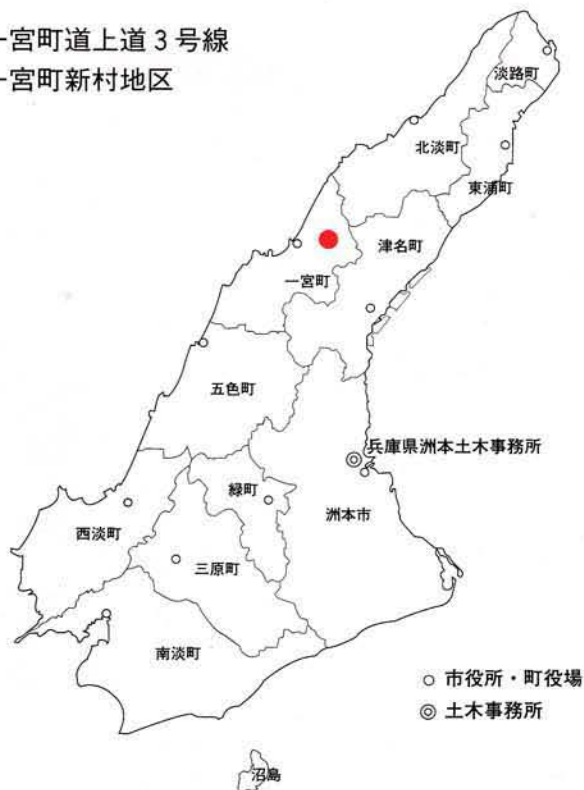
一宮町道上道3号線  
一宮町新村地区

路肩構造物の被災状況

地震により構造物に亀裂が生じたため、原形復旧とした。ただし、構造的に複合擁壁には問題があるために、大型ブロックとした。

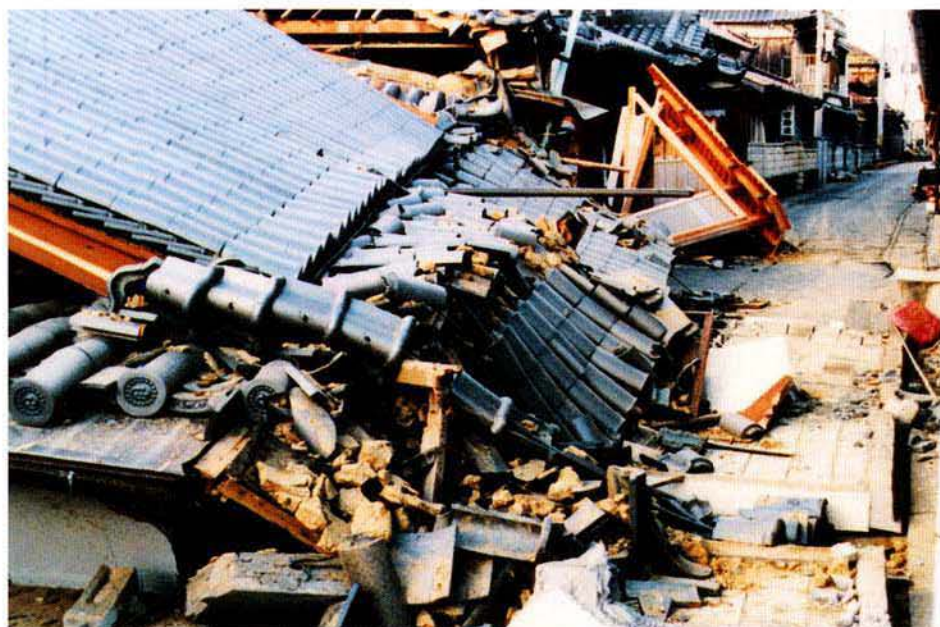
一宮町道郡家市街地 2 号線  
一宮町郡家地区

家屋倒壊撤去

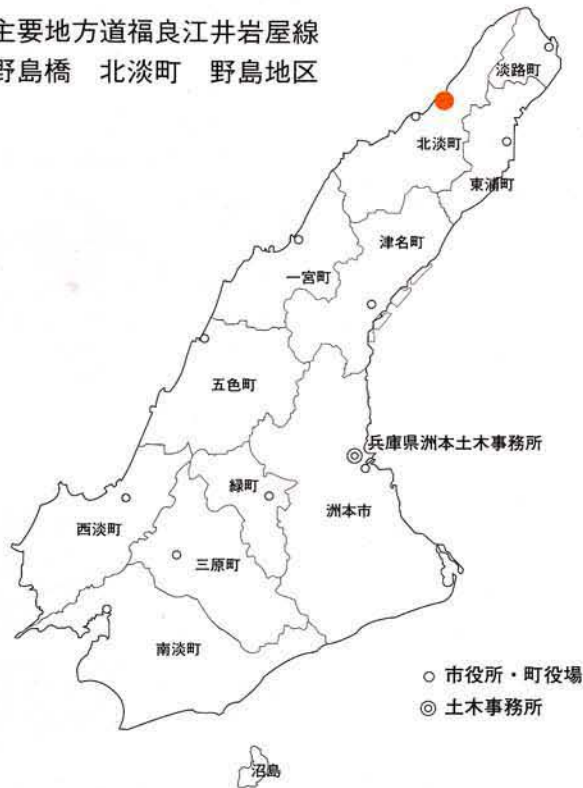
主要地方道福良江井岩屋線  
野島橋 北淡町 野島地区

橋脚上の主桁端部のコンクリート剥離

現橋（RCT桁）の主桁の損傷が著しいため、上部工の架換を行うが、その際、下部工への負担の少ないH型鋼桁橋を採用した。なお、下部工は被災なし。

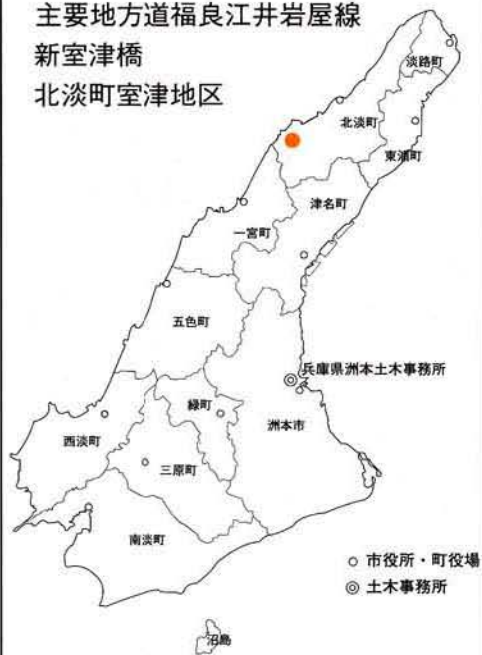
主要地方道福良江井岩屋線  
新室津橋  
北淡町室津地区

橋脚の中央部が座屈

被災の程度を中被害と判定し、復旧工法として鋼板接着工法による耐荷力向上が最適と考え、本工法を採用した。

また、橋脚においても、地震により座屈した箇所を鋼板接着工法で補修した。
