普通河川中田川  
津名町中田地区

ブロック積流路工の破壊状況

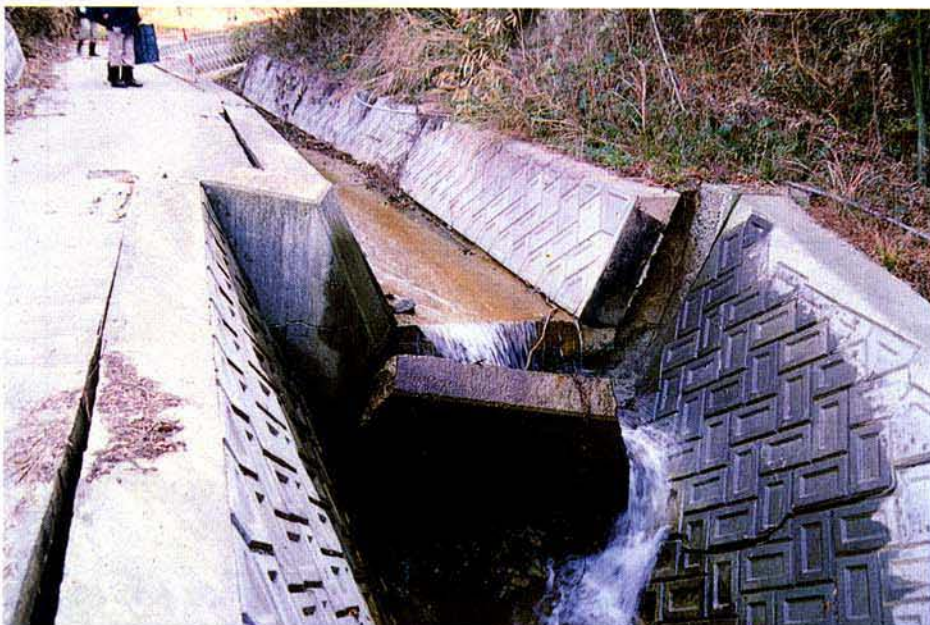
野島断層近くの河川護岸および落差工の被災状況

地震動により落差工も共に下流に動く。

積ブロックの背後の地盤は相当ゆるんでいたため、積ブロックを含め原形どおりに復旧する。

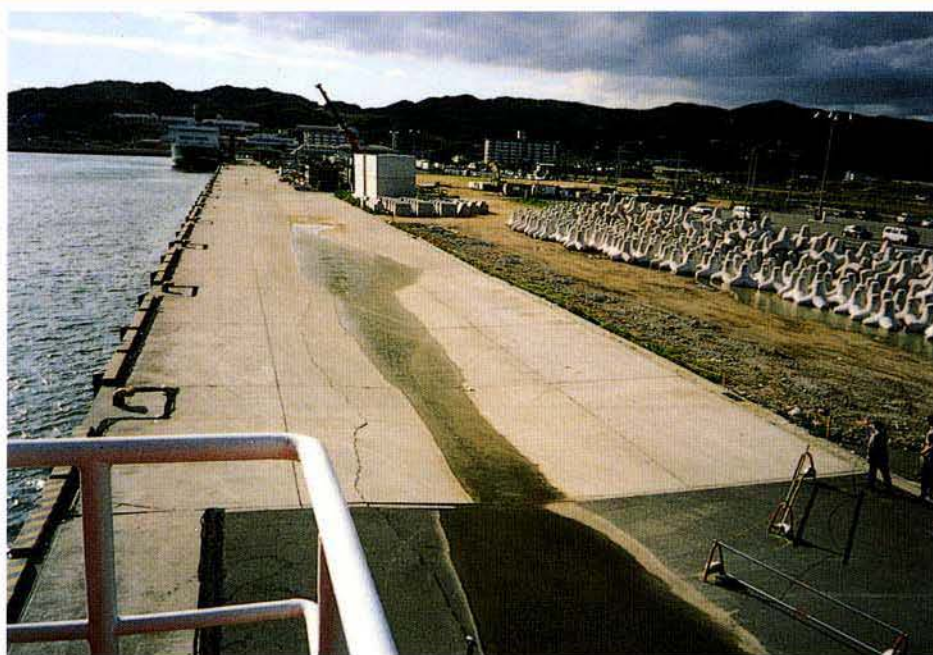
岸壁（-7.5m）  
エプロン舗装の沈下状況

※この後、余震等によりクラックが拡がり、エプロンに最大1mの空隙が生じた。

エプロン舗装の全面原形復旧。(エプロン下部に空隙大のため補充材充填)

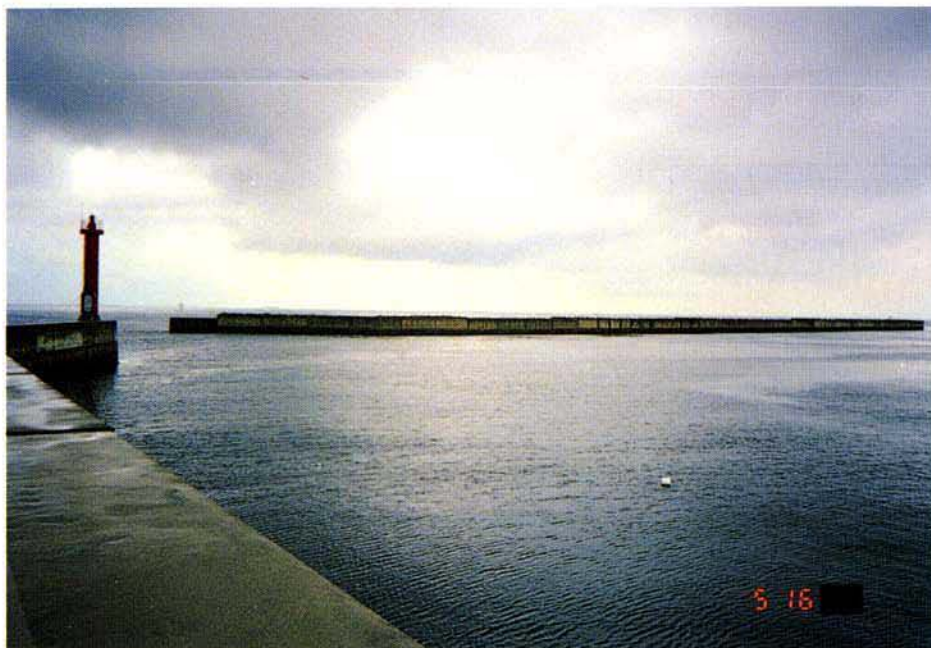
防波堤（外）全景（ $L=380.0\text{m}$ ）  
防波堤全体に不等沈下が起こり、  
凹凸が生じた。

当該箇所は、地震の震動によりケーソンが港内側に傾斜しており、波圧等の外力に対して安定計算上問題が生じている。しかし、周辺海域は船舶の往来が激しく、ケーソン本体の据付直しは困難であるので、ケーソンの安定条件満足のため、ケーソン基礎部分にカウンター捨石投入するとともに、地震で生じた上部工の不陸（凹凸）解消のため、上部コンクリートの打設も並行して行うこととした。

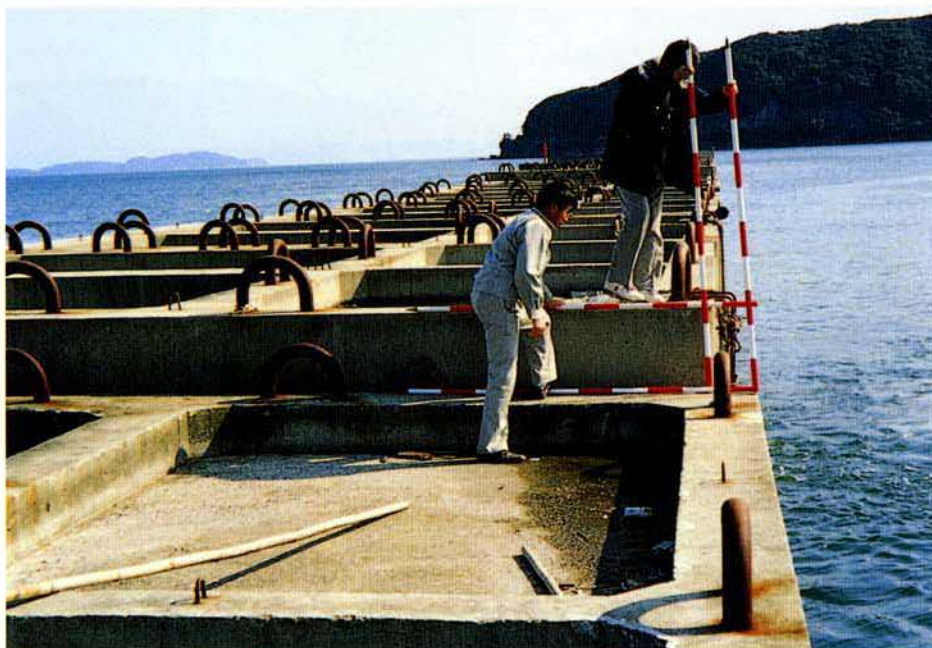
防波堤（外）港内側傾斜状況  
写真手前側のケーソンが約50  
cm沈下、法線にも約30cmの  
ずれが生じた。

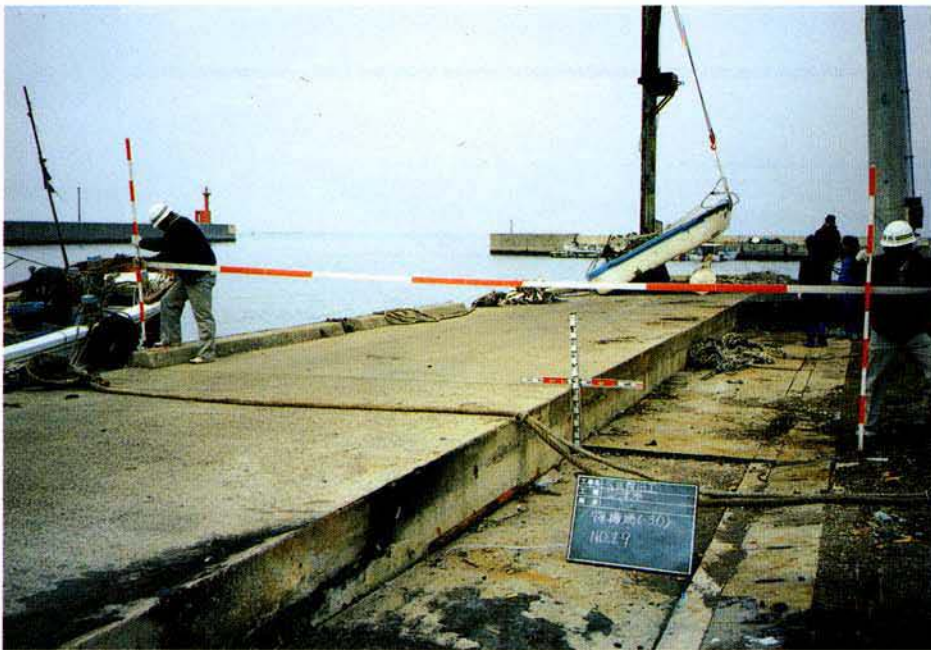
室津港

物揚場（-3 m）

（直立消波ブロック式）

上部工およびエプロン被災状況

上部工背後のエプロンが約 50 cm

沈下した。また、上部工も最大約

3° 傾いた。

エプロン被災状況  
エプロン沈下約 50 cm

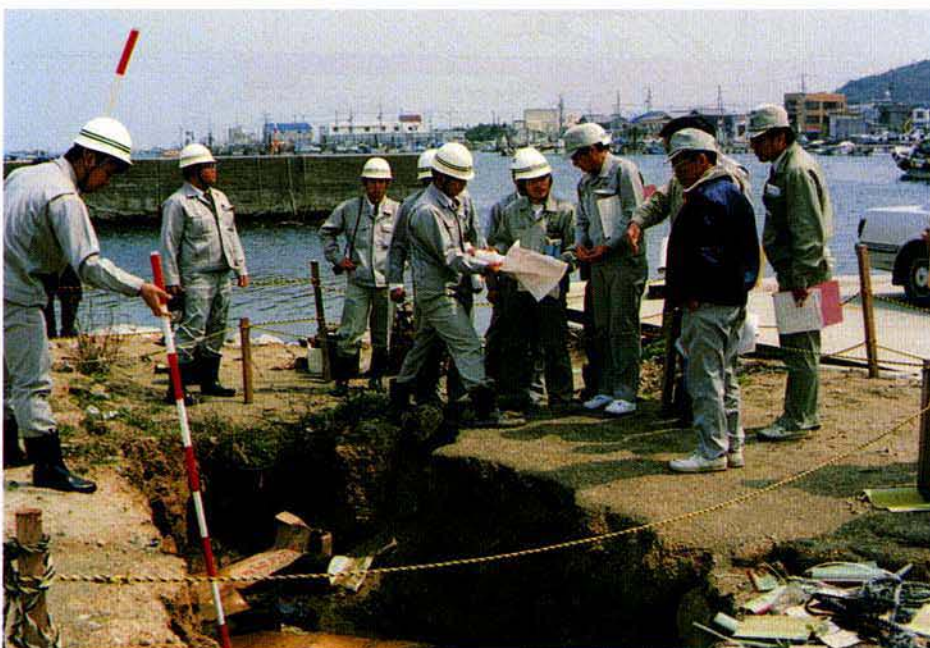
室津港での災害査定状況  
（-2 m物揚場）
