発刊にあたって

第1章 地震の規模と被害状況

被災・復旧記録写真

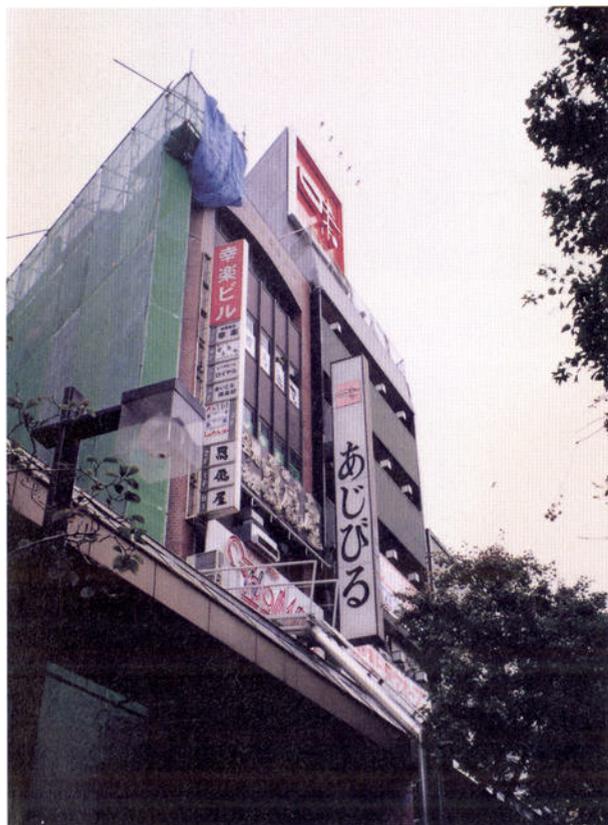
NO.	工事名称	施工	建物概要	用途	被災状況
①	交通センタービル (神戸支店)	フジタ (設備工事のみ) S.40	SRC造 B3~9F	店舗・事務所	中層部の5階部分で圧壊。
②	あじびる	フジタ S.52	S造 B1~8F	店舗	1階の鉄骨柱がすべて変形し、建物全体が南側へ80cm移動。しかし隣のビルに接して現状維持。
③	森南町地区再開発	フジタ H.3	SRC・S造 B1~13F	店舗・共同住宅	5階の柱・外壁の一部が圧壊し、上層住宅部の廊下雑壁にX型亀裂が発生。
④	伊丹セントラルプラザ	フジタ S.46	SRC造 B3~8F	店舗他	外壁が破損・剥落する。しかし鉄骨本体は健全。
⑤	打出アーバンライフ	フジタ S.56 仕上工事のみ 躯体他社S.46	SRC造 B1~10F	共同住宅	外壁がX型破損し、低層・中層部の廊下雑壁に亀裂が発生。
⑥	兵庫日産自動車本社ビル	フジタ S.46	RC造 6F	事務所・工場	2~4階の柱が圧壊し、耐震壁・階段室の壁に亀裂が発生。
⑦	日産大阪サービスセンター	フジタ S.45	RC造 3F	駐車場	3階建てのうち、1階柱の半数に及ぶ30本が圧壊。
⑧	兵庫県農業会館	フジタ S.53	SRC造 B2~11F	事務所	外装カーテンウォールは健全だが、内壁の破損は大。
⑨	大原第2地区市街地再開発	フジタ H.6	SRC造 B2~12F	店舗・共同住宅	1階の一部柱・壁が大破し、高層住宅部の廊下雑壁にも亀裂が発生。
⑩	兵庫下沢郵政宿舎	他社施工S.59	RC造 4F	共同住宅	PC杭の破損により、建物全体が北側へ35cm傾斜。

復旧工事完了

2階・地下部分を補強の上1階部分に架台を設置し、ジャッキUP完了後1階の鉄骨柱を新設。水平移動の上ジャッキダウンし鉄骨柱を固定。

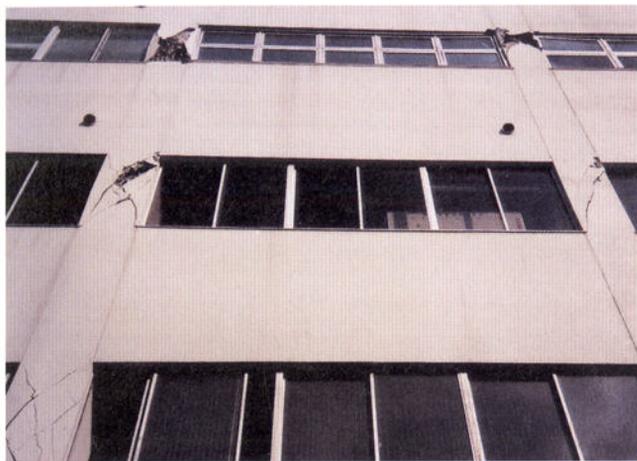
⑥ 兵庫日産自動車 本社ビル

被害状況

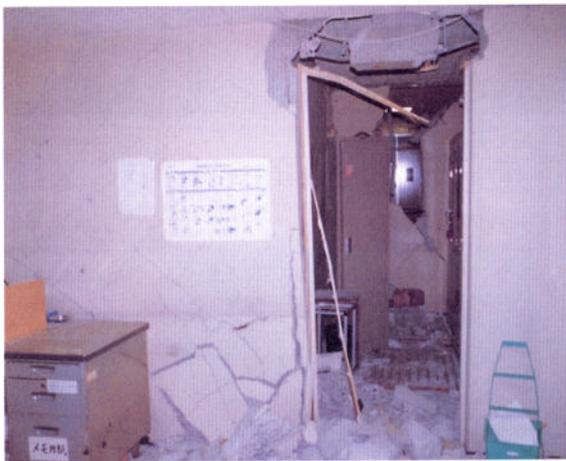
⑧ 兵庫県農業会館

被害状況

2階の柱の一部を、コンクリート打増し及び鋼板巻き補強。西側階段室の中層部の床及び小梁をコンクリート打替え。

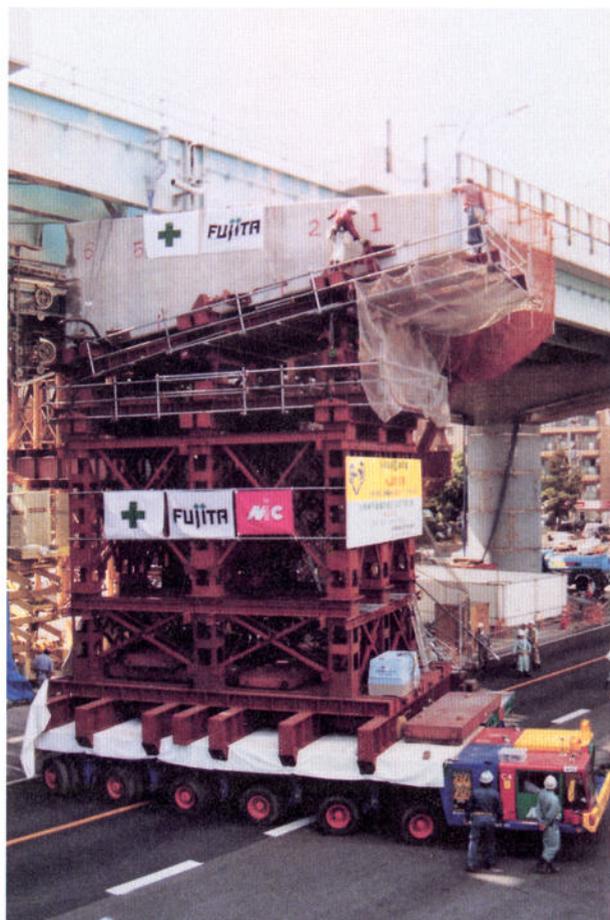
被災状況（橋脚）

挫屈や亀裂のいったRC単柱46橋脚を補修・断面拡大鉄板巻き補強、10橋脚を全面解体撤去し再構築し、とくに橋脚張出し梁の解体には重量運搬車を利用したFMCD（フジタミックキャリアダウン）工法を開発して安全・短期施工を実現し好評を得た。

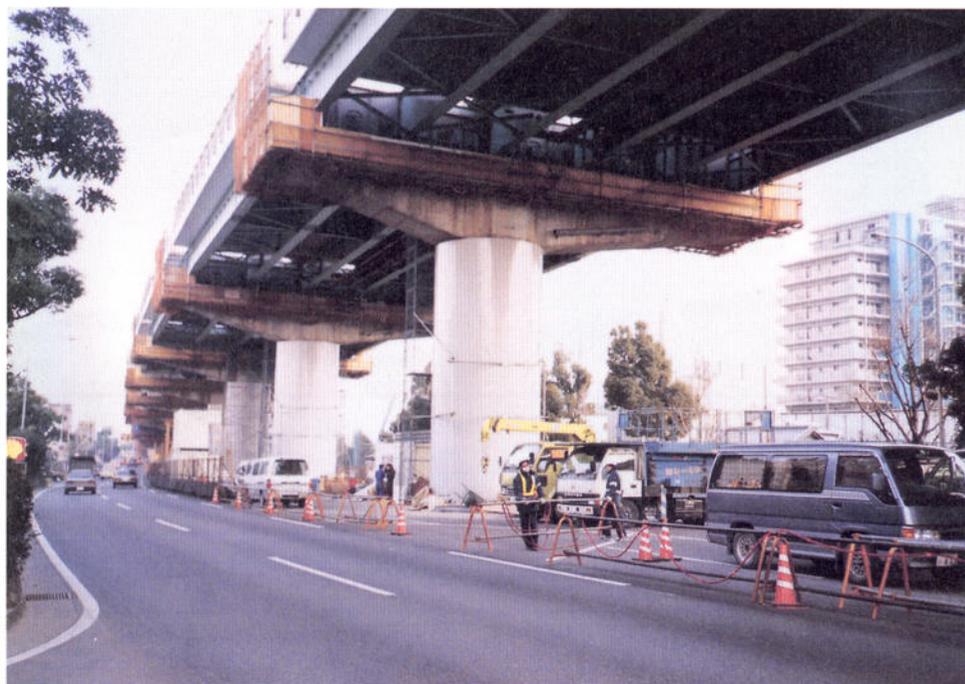
FMCD工法にて梁撤去

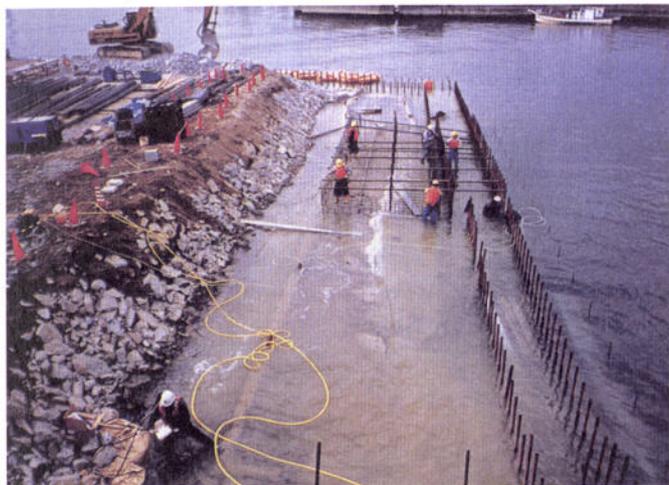
① 東神戸港復旧

復旧工事中

移動沈下したケーソンをそのままにして、前面の地盤改良とマウンド置換えを行い前出しコンクリートを打設、矢板護岸も新矢板前出し打設し、ヤードも舗装仕上げまで。復旧岸壁延長約1,000m。
