被災地域からの発信 [あの日を忘れぬために]

# 阪神・淡路大震災の被災写真

—平成7年1月17日からの記録—

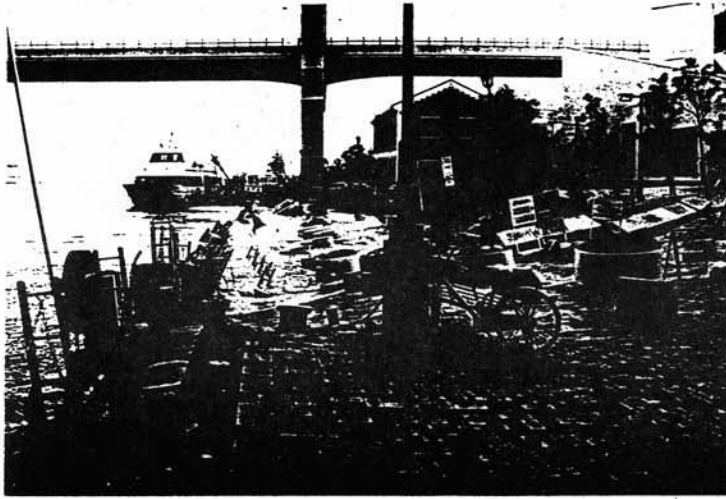
メリケン波止場

護岸が陸側へ倒れているため、すべりによる崩壊であろう。

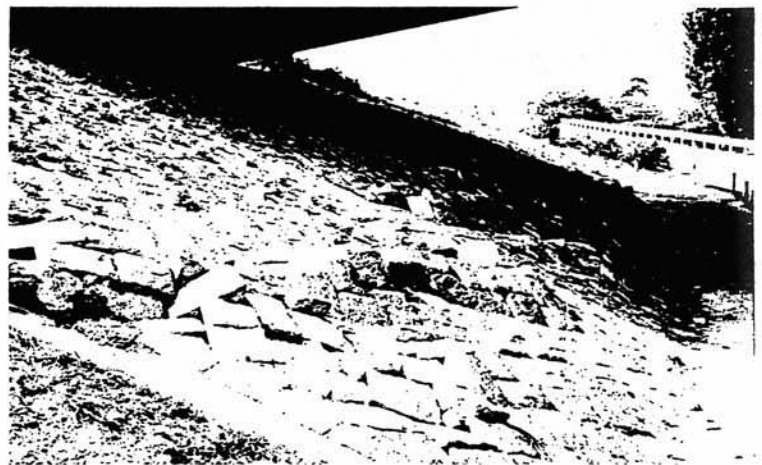
盛土による堤の法面が緩み、石積み擁壁が崩壊。
