6. 設備被害記録写真

阪神大震災被害の復興記録を編纂して

この復興記録は、阪神大震災のうち特に被害が集中したJR西日本管内を中心とした復興記録であります。

電車線工業協会

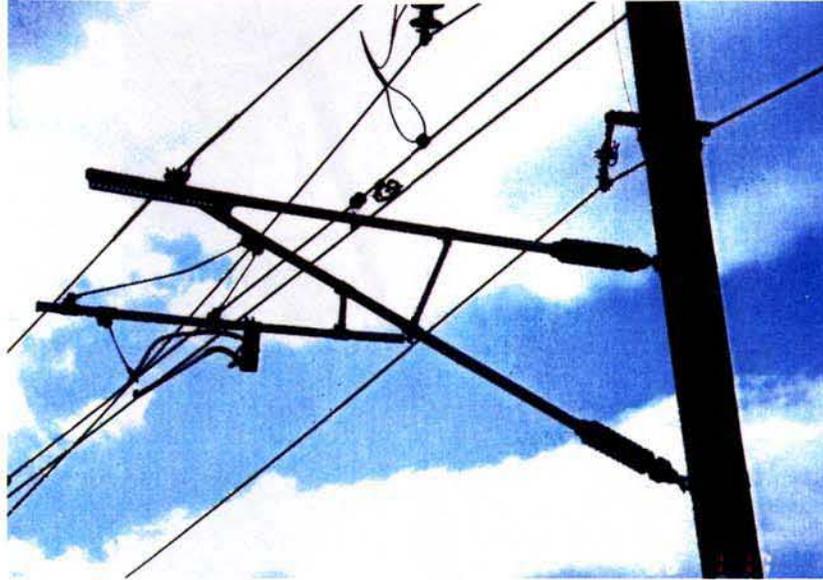
517k780m 付近下り線
き電線 (HAL300Mmm²) 断線箇所

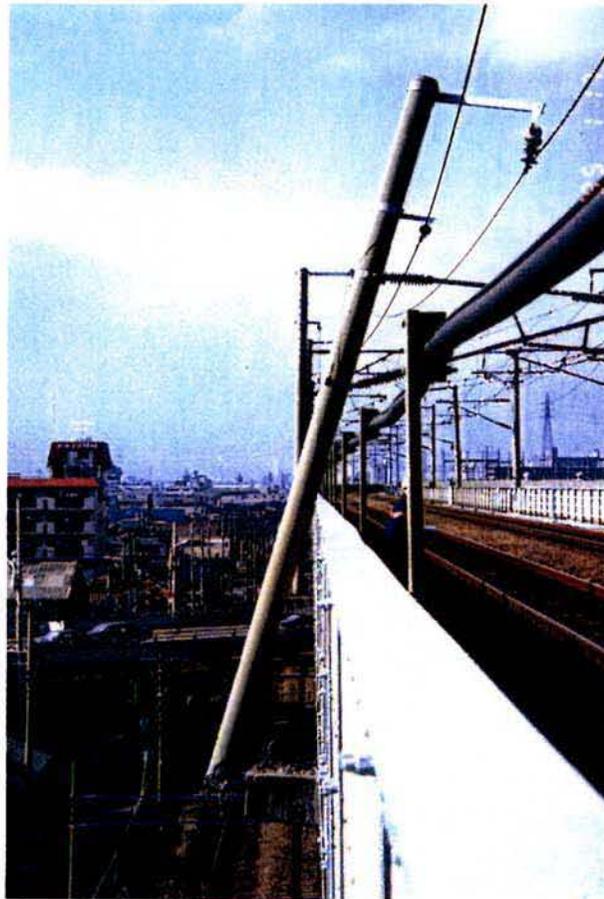
新幹線 517k 518m～730m 上り線
可動ブラケット垂下箇所・曲線引金具歪曲箇所（補助アーム）
地震により架線、可動ブラケットが震動し、長幹がいし（KS）に大きな応力が生じ破断した。

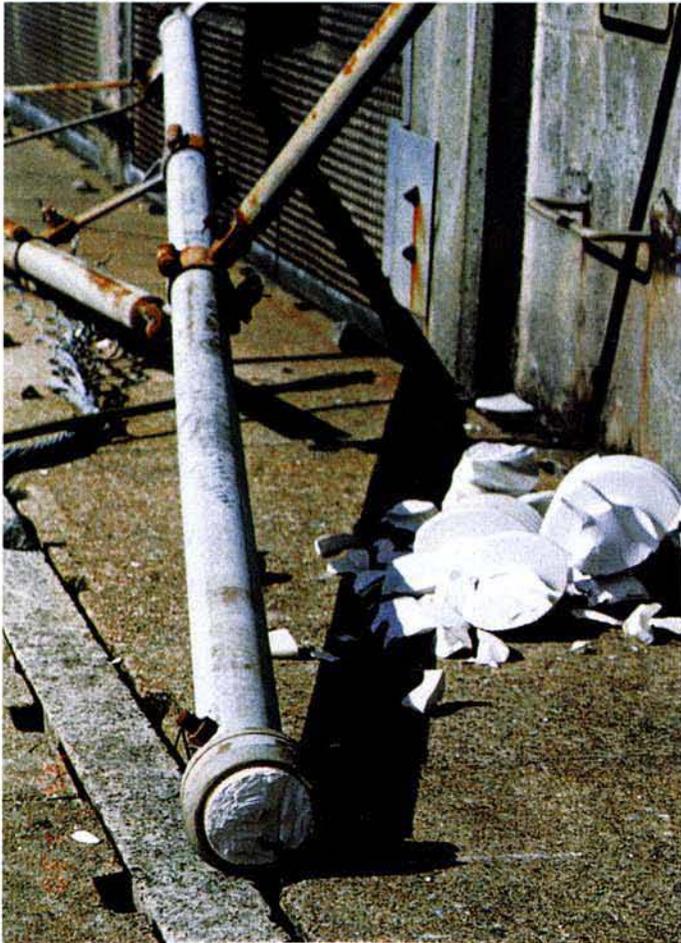
新幹線用可動ブラケット長幹がいし破損

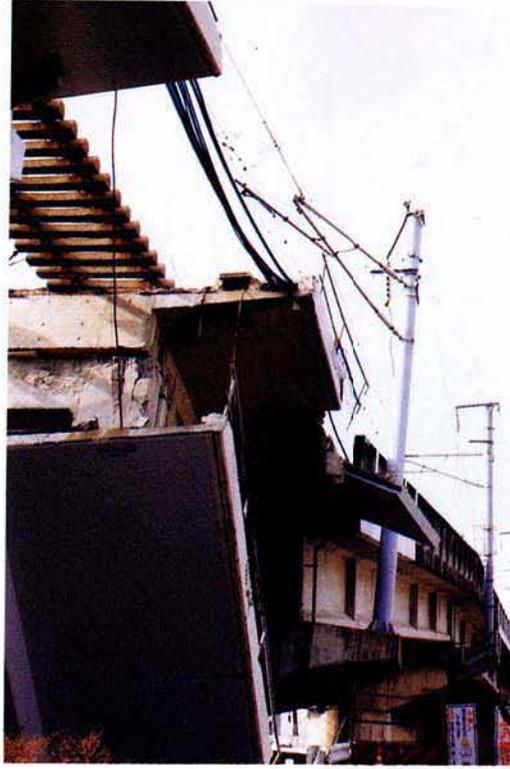
山陽新幹線 530.7k付近
高架橋崩壊による電車線路設備損壊

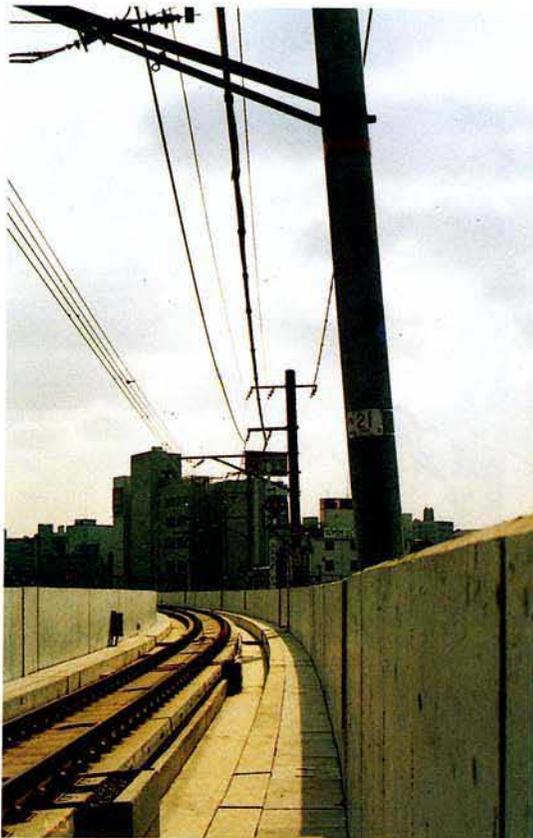
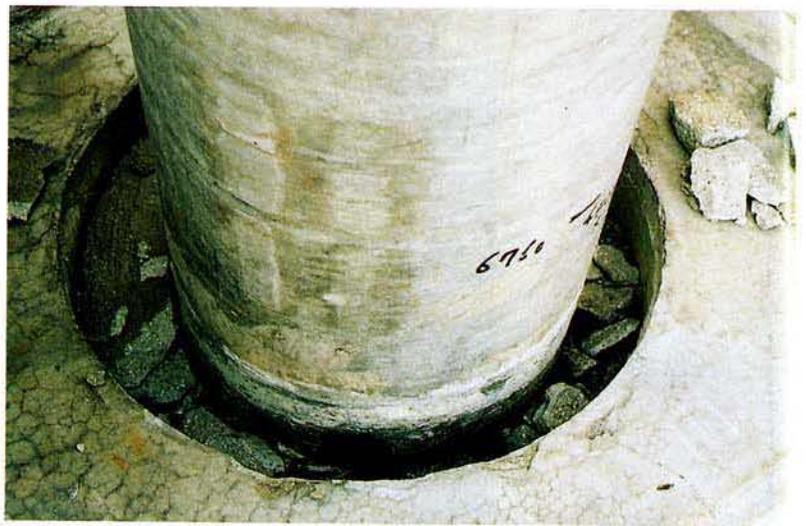
大阪環状線 芦原橋～新今宮間内回り
8k951m付近
電柱基礎部砂噴出 (コン柱10N35)
砂詰め基礎の砂が電柱の振動により、
基礎外へ噴出し電柱が傾斜した。

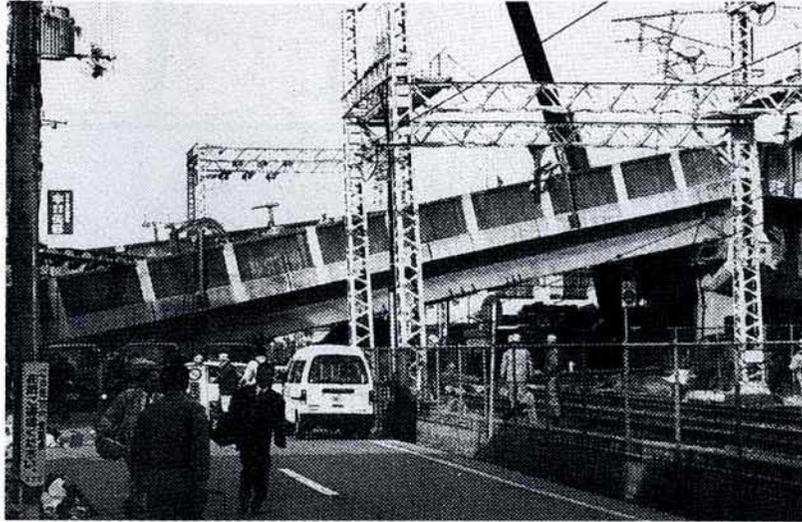
山陽新幹線 531k 付近 阪急今津線高架橋崩壊

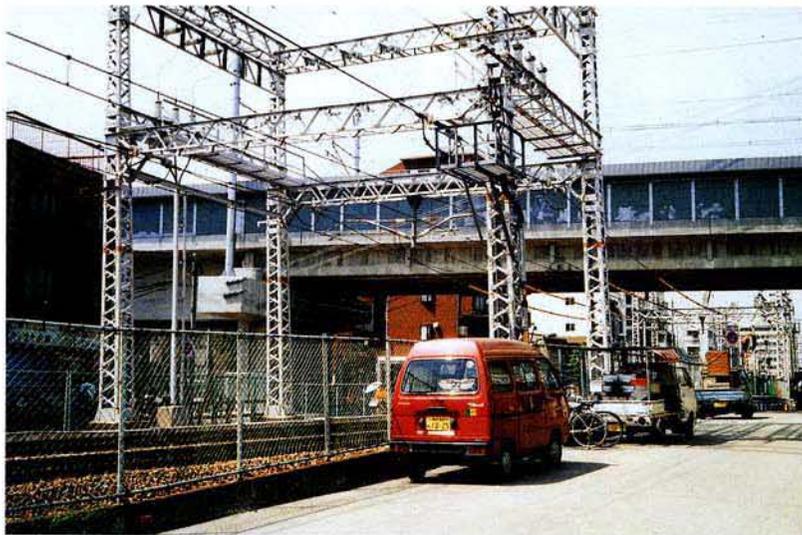
同所 復旧後

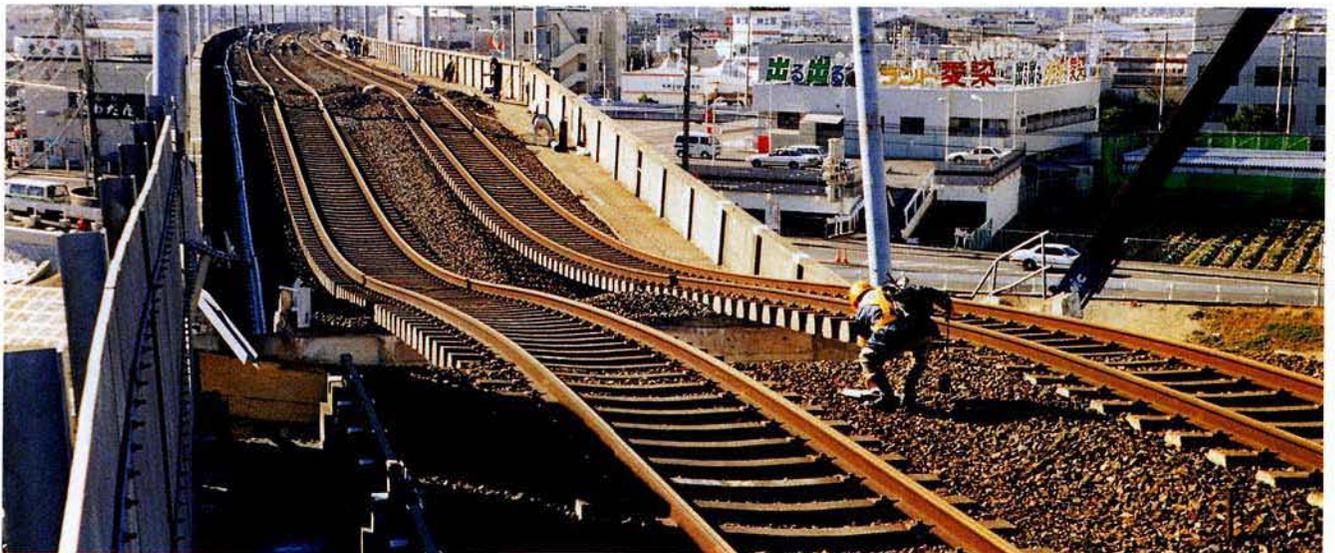
山陽新幹線 566.1k 付近 高架橋の崩壊

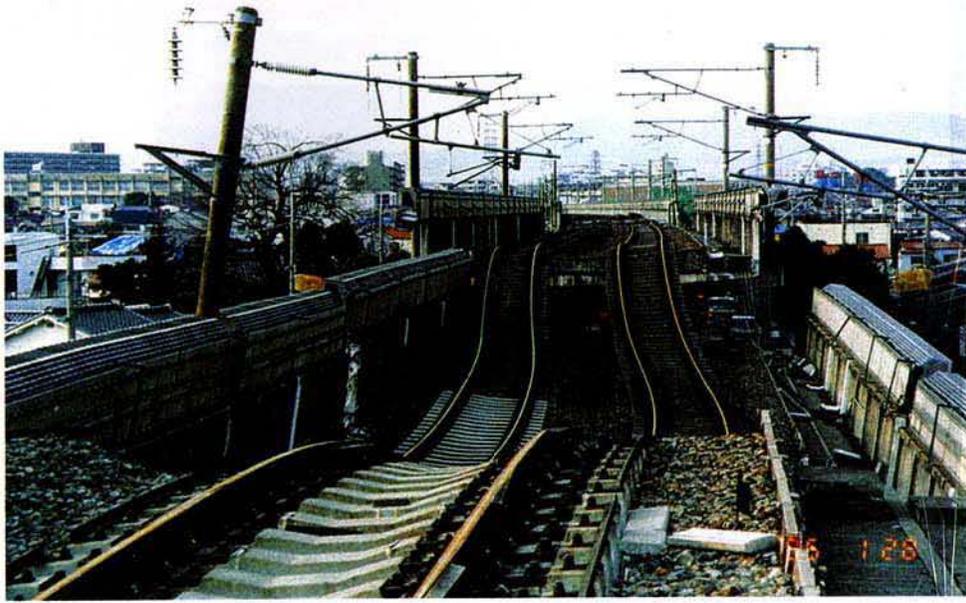
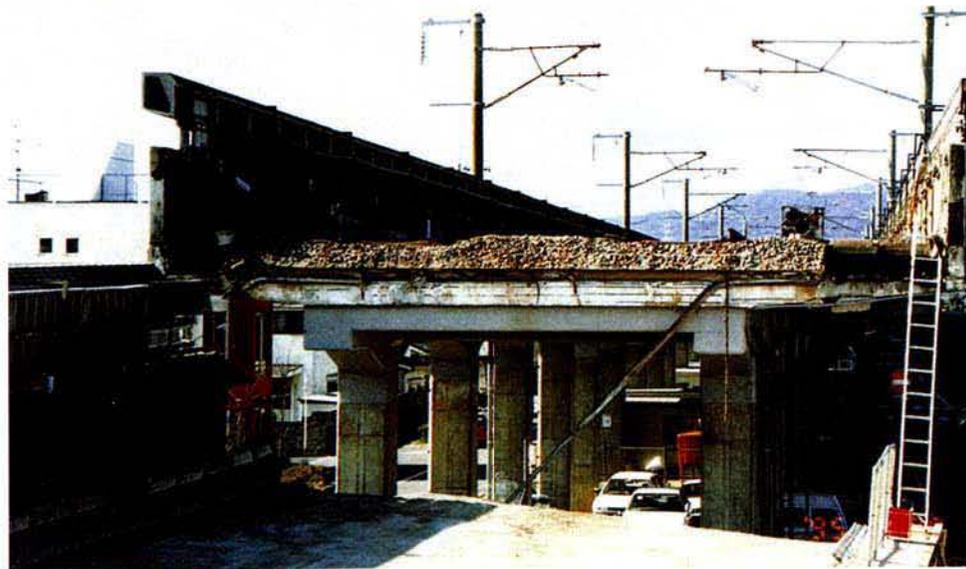
山陽新幹線 新大阪～新神戸間 高架橋崩壊

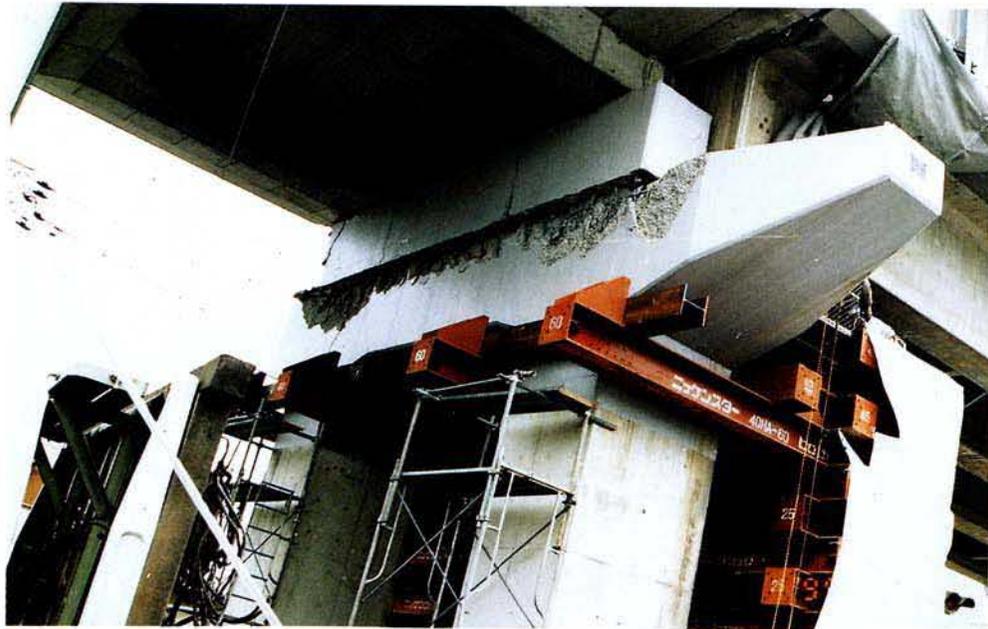
芦屋駅仮設ホーム復旧作業

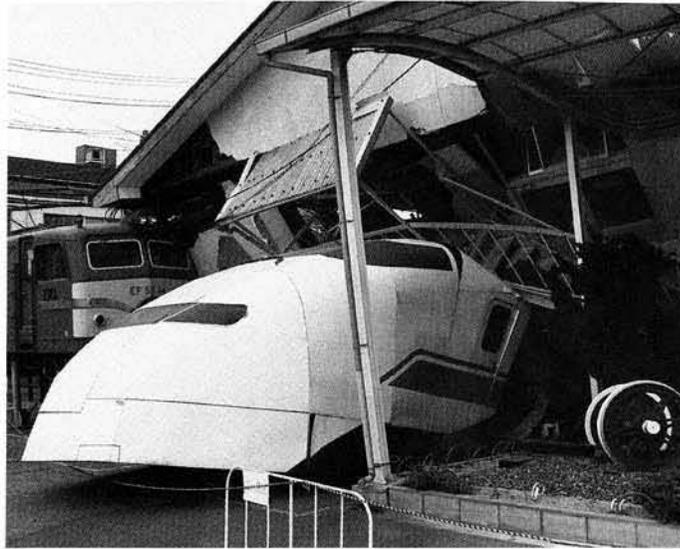
JR 鷹取工場の被害状況

押しつぶされた (のぞみ) のモックアップ

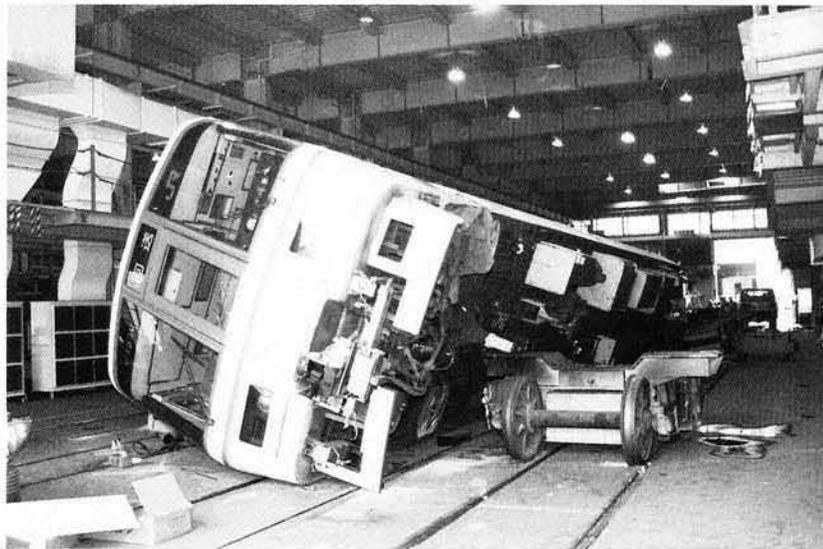
検修庫内で横転した 221 系電車

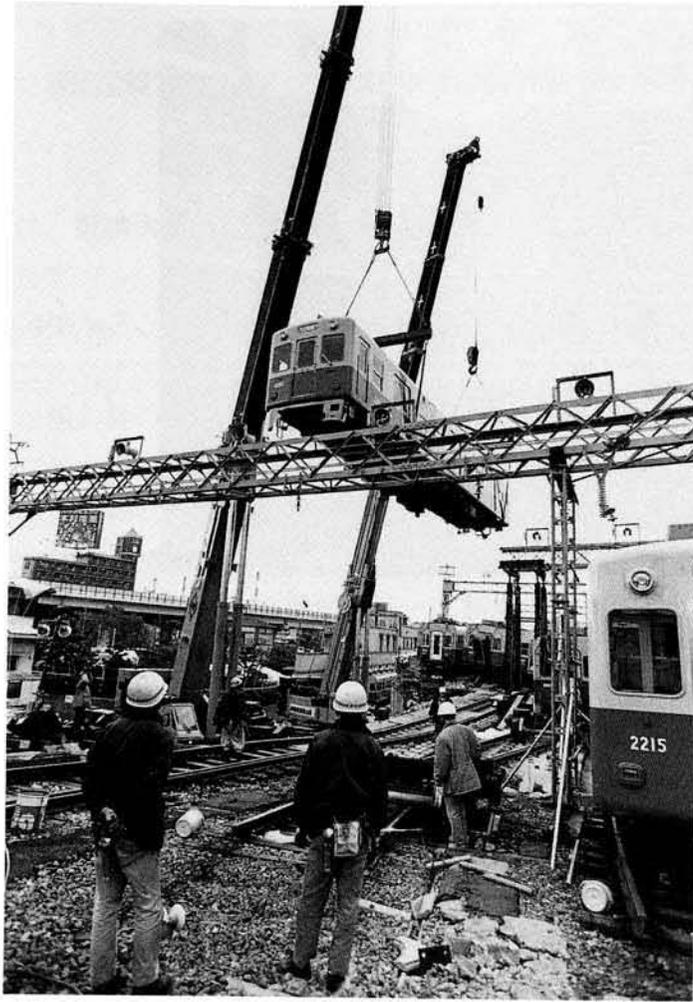
阪神電鉄・石屋川電車基地における被害電車の收容作業（5 8両）
