神戸高速鉄道東西線

# 大開駅

## 災害復旧の記録

佐藤工業株式会社

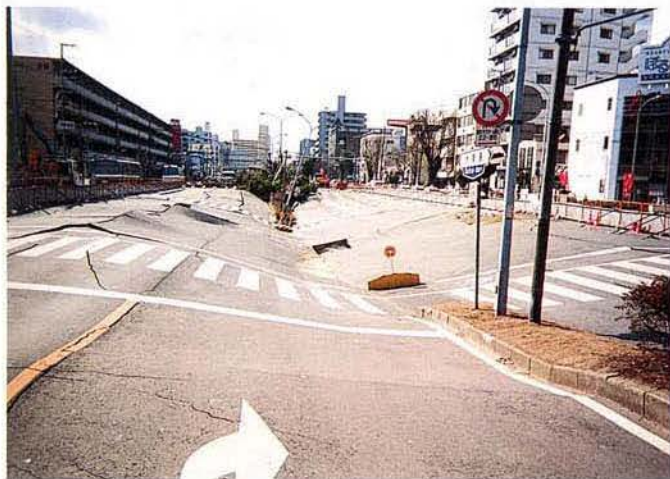
写真 3.1-2 国道28号線路面の陥没状況  
(高速長田側を望む)

この交差点では、雨水幹線、上水道、下水道、電気、電話など多くのライフラインが国道 28 号線を横断しており、陥没により上下水道管が破損して湛水したものである。

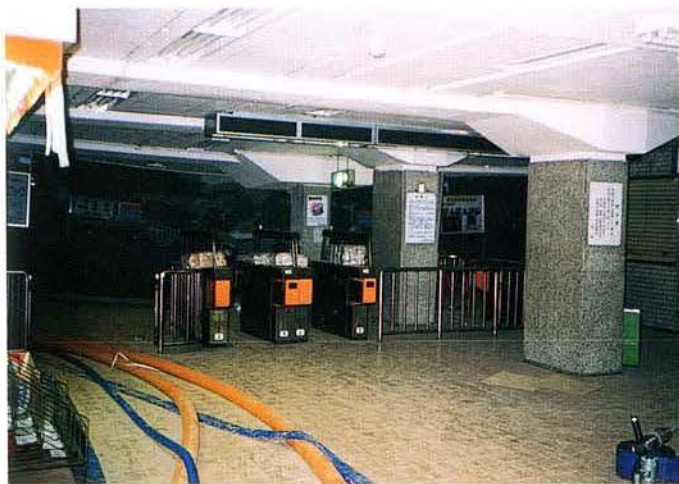
写真 3.1-11 改札口

コンコースの状況を写真 3.1-11.12.13.14 に示す。コンコースの床版に生じたひび割れ（単位 mm）の状況は図 3.2-6 のとおりで、図 3.2-1(a) に示した下から見た上床版のひび割れと比べると、ひび割れのパターンは異なり、柱 24 と柱 25 を囲む

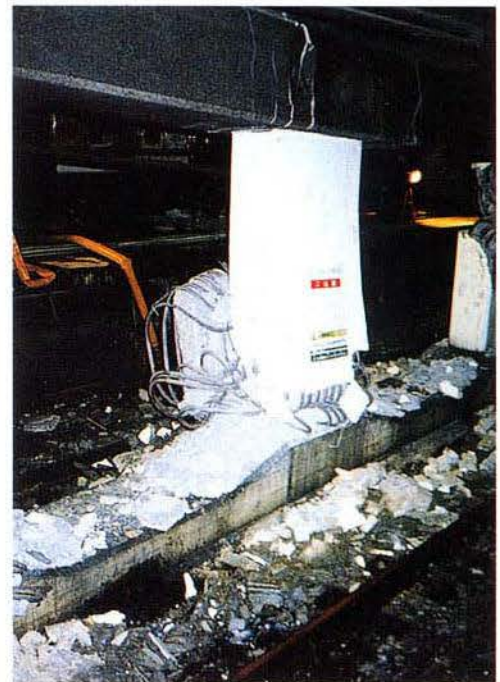
写真 3.1-20 中柱20（山側）

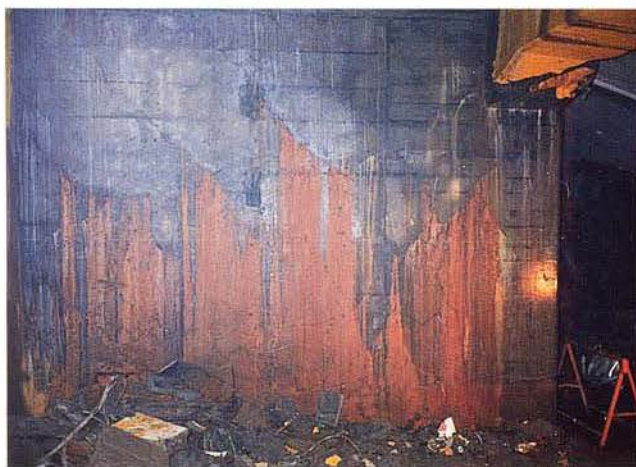
写真 3.1-36 階段付近妻壁（海側）

駅端部、階段部にある線路と直交する妻壁の被害パターンを図 3.2-2(g)(h)(j) 及び、写真 3.1-34～39 に示す。すべての妻壁に斜め方向のひび割れ（単位 mm）が観察された。

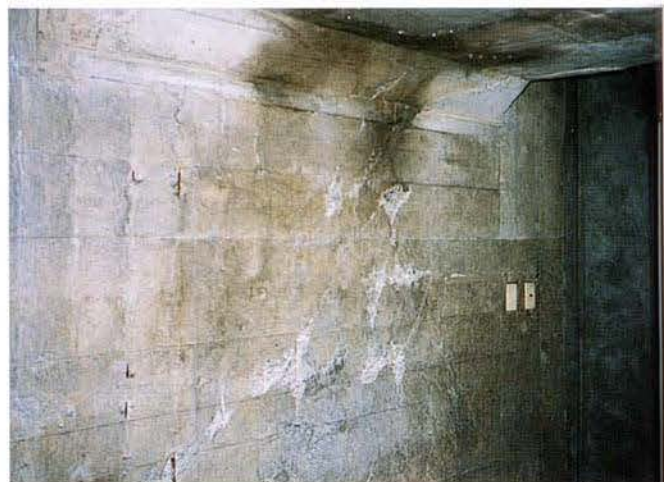
写真 3.1-49 開閉所隔壁

これらの部屋は地下 2 階のプラットホームに隣接し、コンコースの下に作られている。部屋は鉄筋コンクリートの壁に囲まれている。図 3.2-2(i) 及び、写真 3.1-48.49.51 に示すように、妻壁には多くの斜めひび割れが見られた。プラットホームとの境をなす側壁には、写真 3.1-50.55 に示すような、上部ハンチ下端付近に水平な亀裂が観察された。天井には写真 3.1-52.54 に示すようなひび割れが観察された。また柱 24 付近に設けられている施工継目は写真 3.1-53 に示すように目開きが生じた。

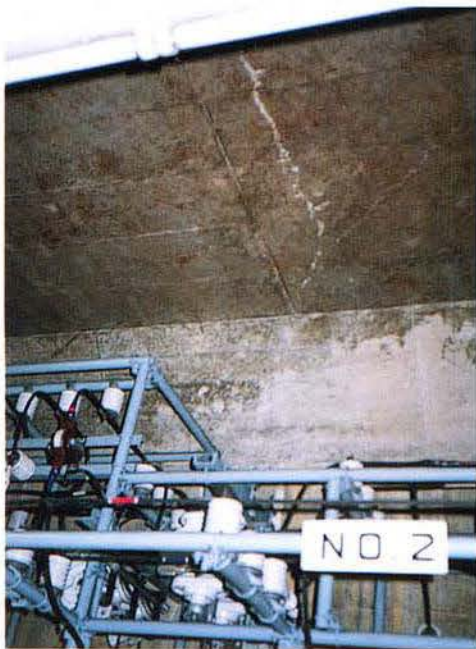
写真 3.1-52 電気室上床版
