阪神・淡路大震災

鉄道の被災と復旧の記録

社団法人／日本鉄道建設業協会 大阪支部

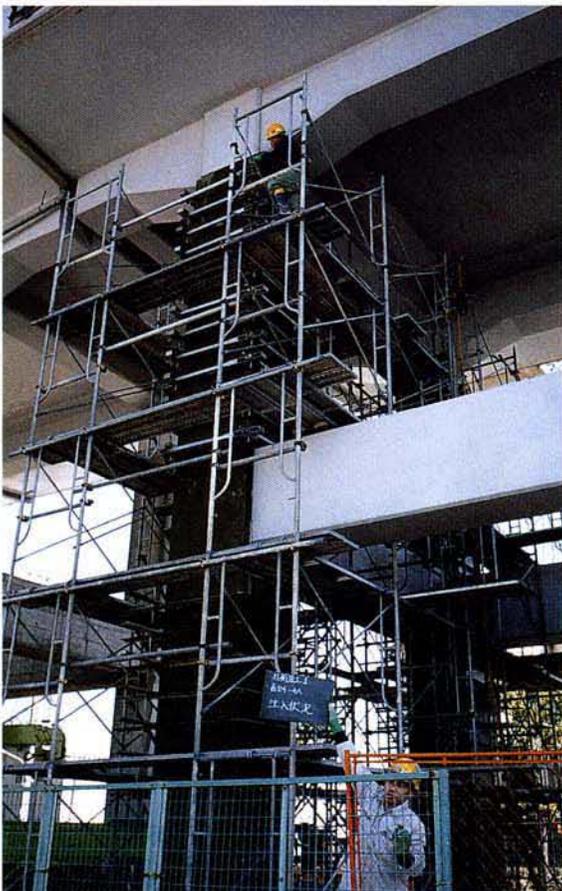
善法寺B ①

高架橋の柱が損傷。鋼板で巻立て無収縮モルタル打設復旧補強した。

鋼板巻復旧工事中

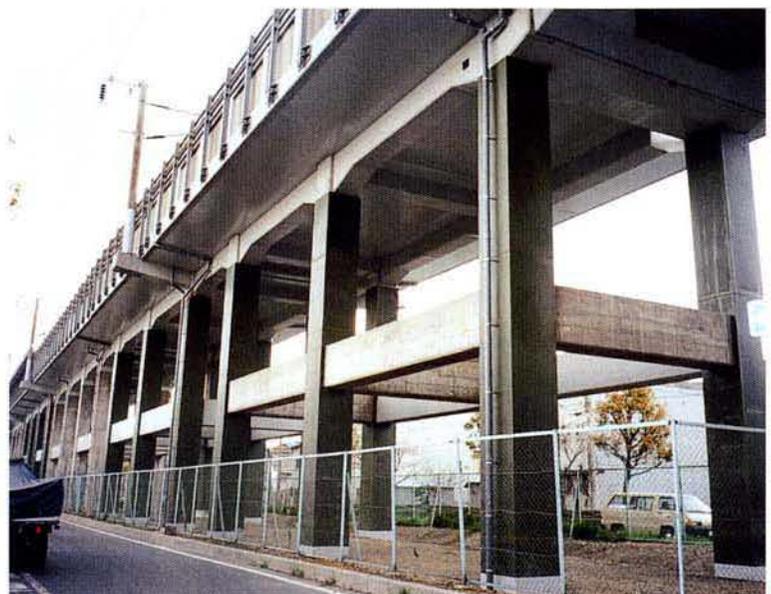
完了

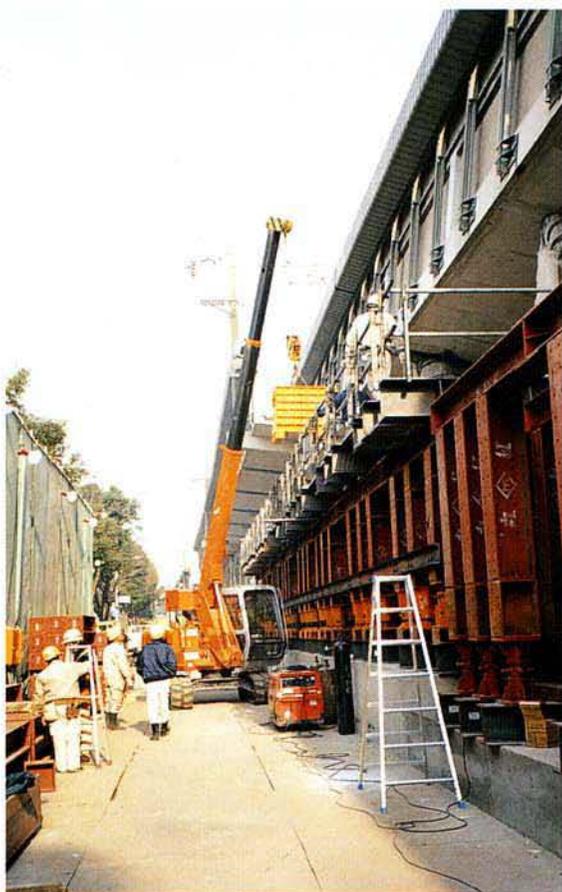
下食満B 0
高架橋（3径間2層）の柱
が破壊落橋した。
床版部をジャッキアップ、
柱を新設し、鋼板巻補強、
復旧した。

床版部ジャッキアップ復旧工事中

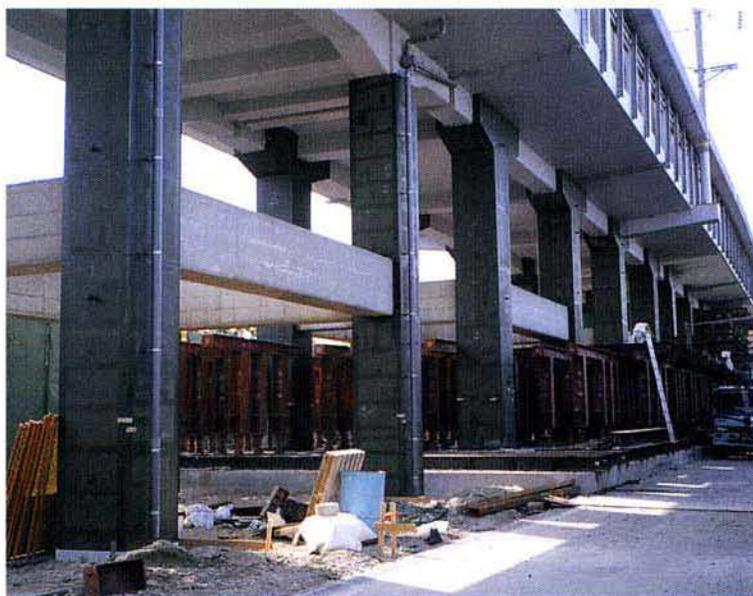
復旧完了間近

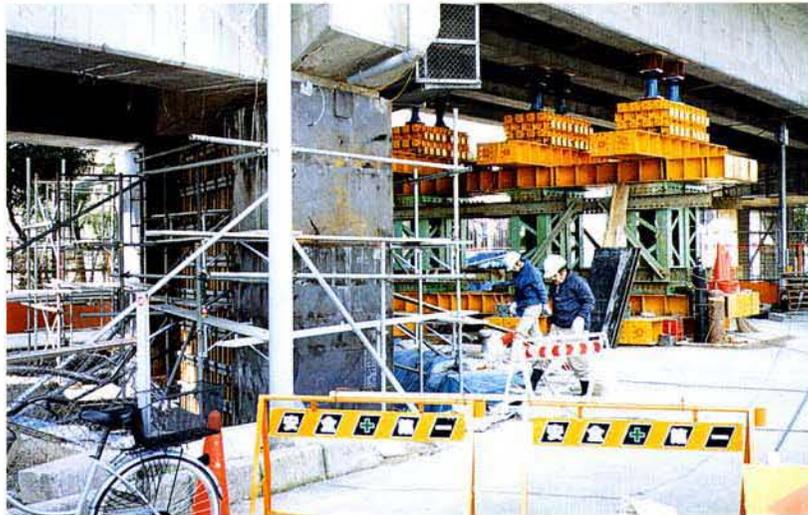
ラーメン橋台の柱が損傷、桁の横ずれ、脊の損傷を受けた。桁を仮受けし、脊の補修、柱の修復、鋼板巻による補強。

桁の仮受け工事中

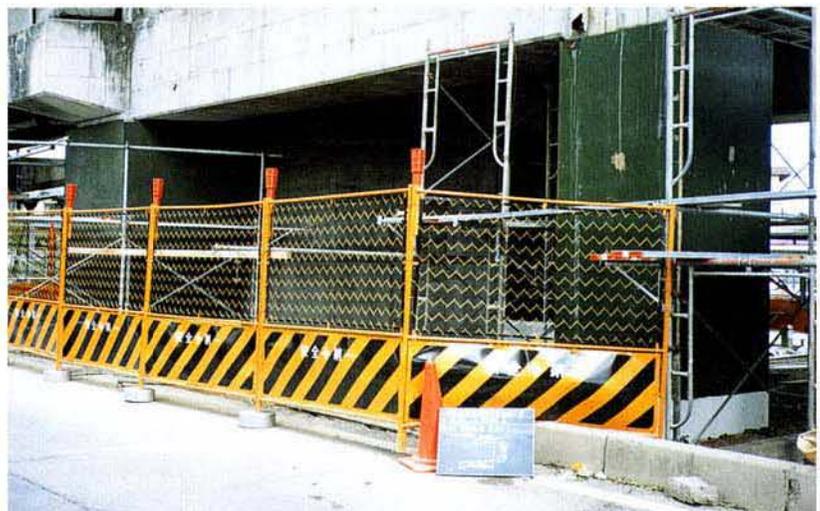
鋼板巻完了

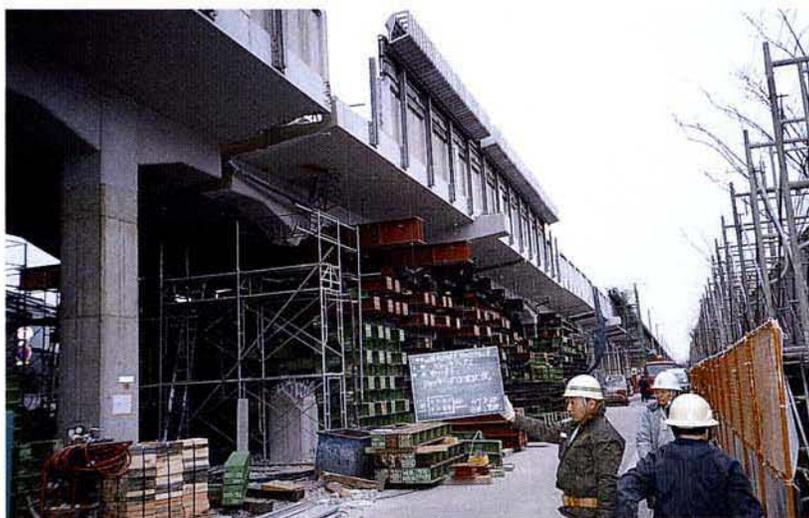
高架橋2ヶ所の落橋があり、ジャッキアップにてスラブを扛上させ、柱を復旧後鋼板巻を行い補強を行った。

ジャッキアップ

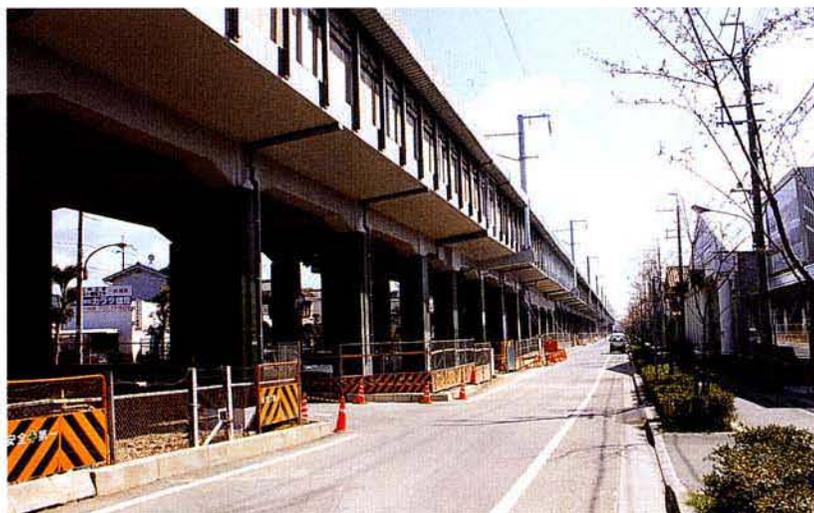
鋼板巻完了

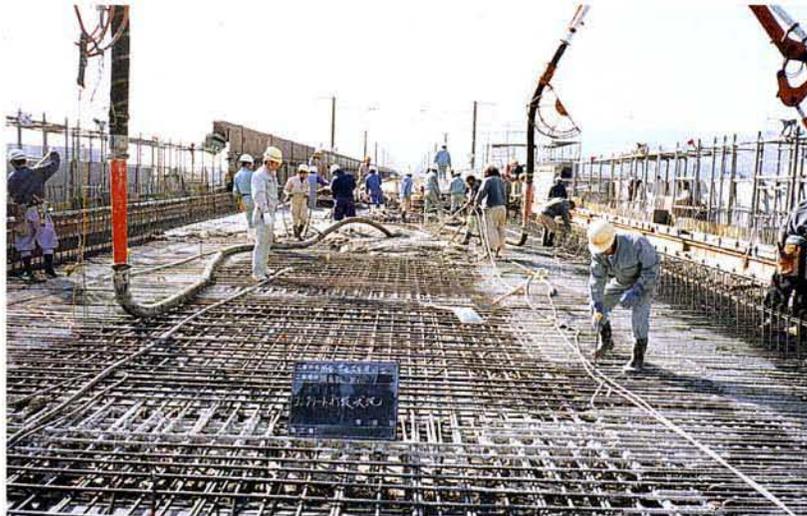
高架橋（3径間2層）の柱が損壊し床版部が落橋破損した。全体を取り壊し撤去後新設復旧した。

床版部のコンクリート打設中

新設した柱は鋼板巻で補強した。

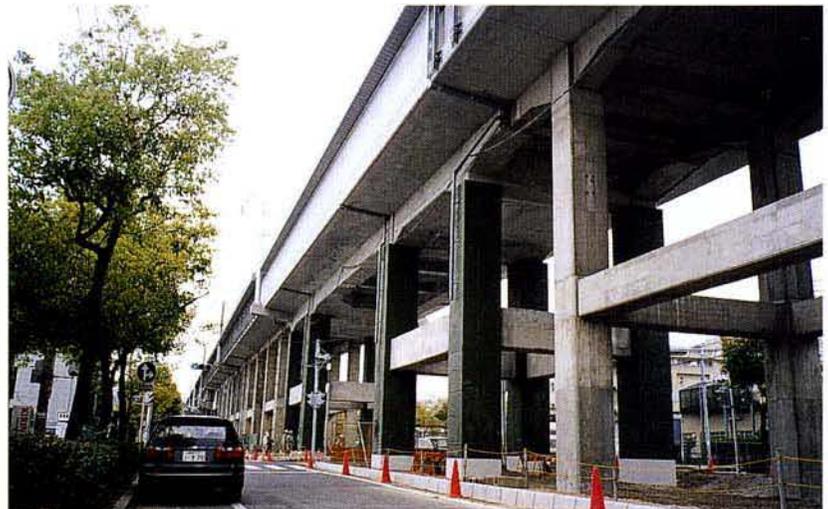
鋼板巻完了

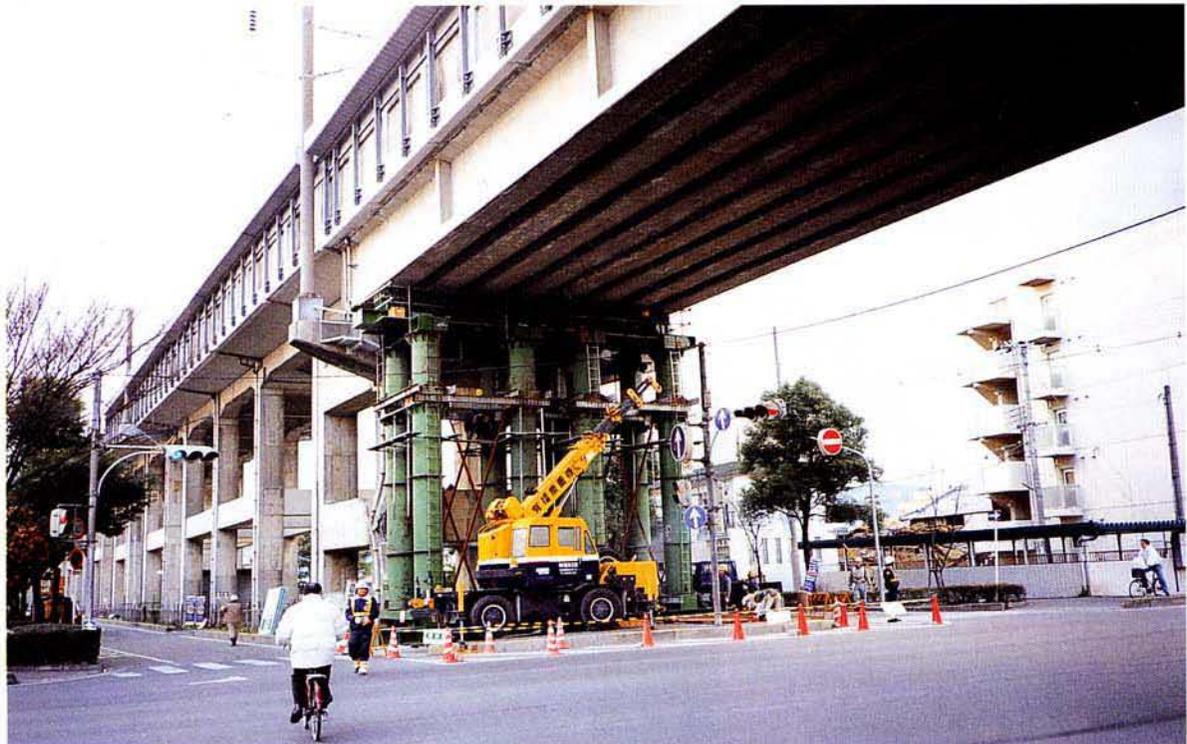
第1常松Bv

橋台（ラーメン構造）が被害国道171号線上のPC桁落橋の恐れがあり、桁を仮受け後ジャッキアップし、橋台を復旧補強した。

PC桁仮受け、橋台復旧中

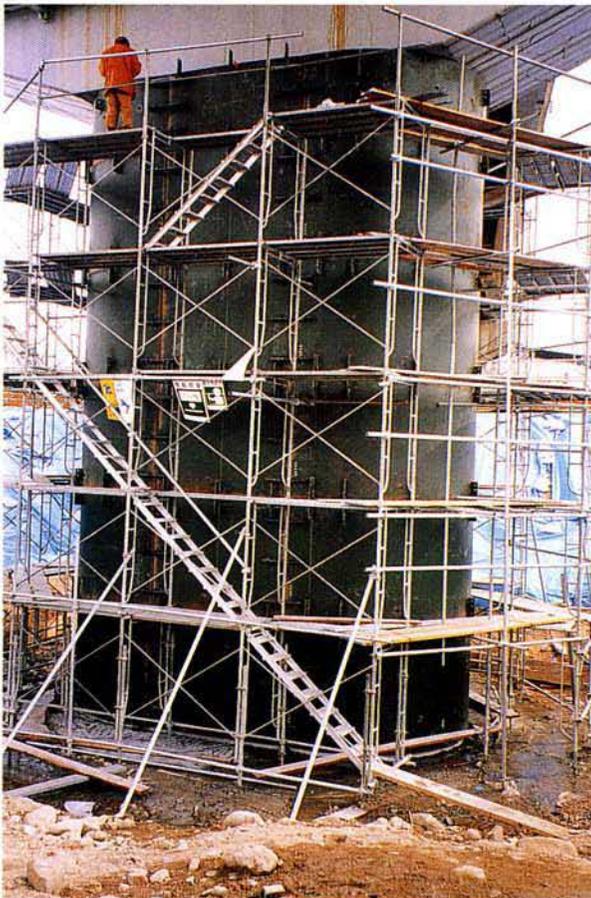
武庫川B（PC桁）

各橋脚が過大な水平、鉛直両方向の地震動により被災した。

鋼板巻工事中

損傷部を修復の上、鉄筋コンクリートで外巻補強し、さらに鋼板で覆い復旧した。

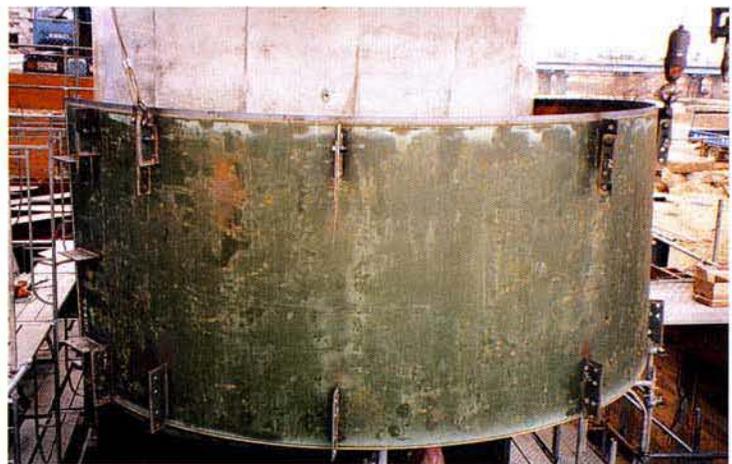
鋼板取付中

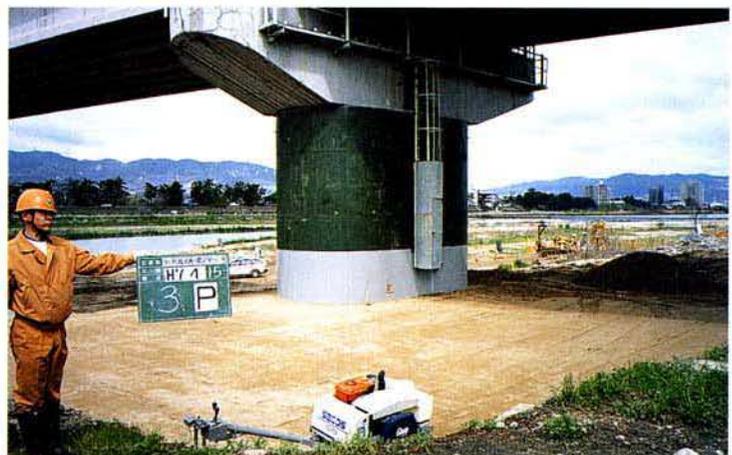
鋼板巻完了

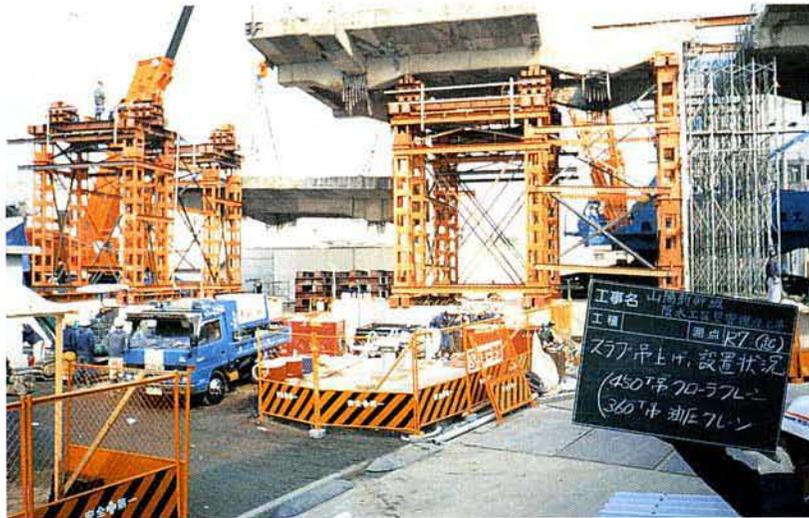
高架橋（3径間2層）の柱部が4ブロック破壊し落橋した。柱を切断、ジャッキアップ仮受け又はクレーンにより吊り上げ仮受けし、柱を新設、補強し復旧した。

床版部を仮受け復旧工事中

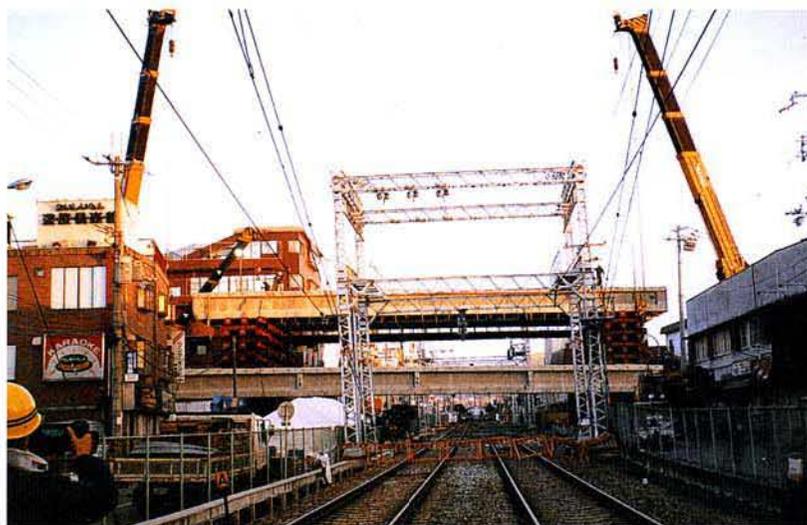
主桁の仮受け工事中

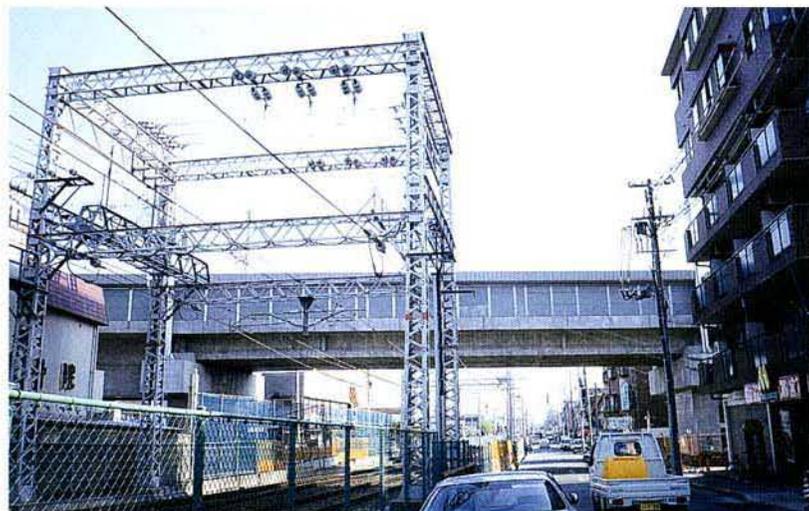
完了

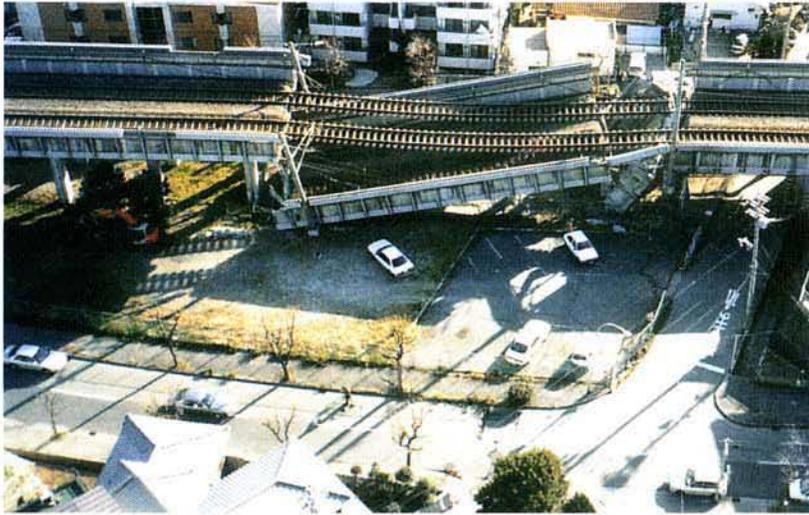
神呪B線

高架橋及び桁が落橋、柱を新設、鋼板巻で補強復旧した。

高架橋の落橋状況

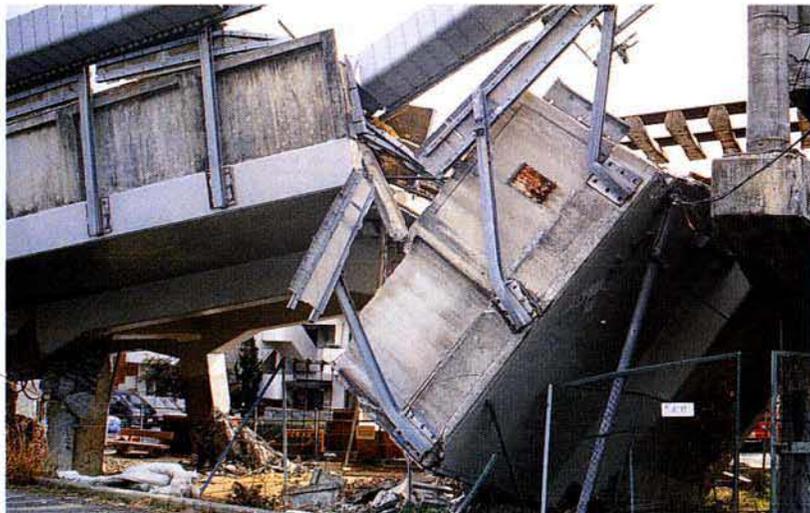
桁の落橋状況

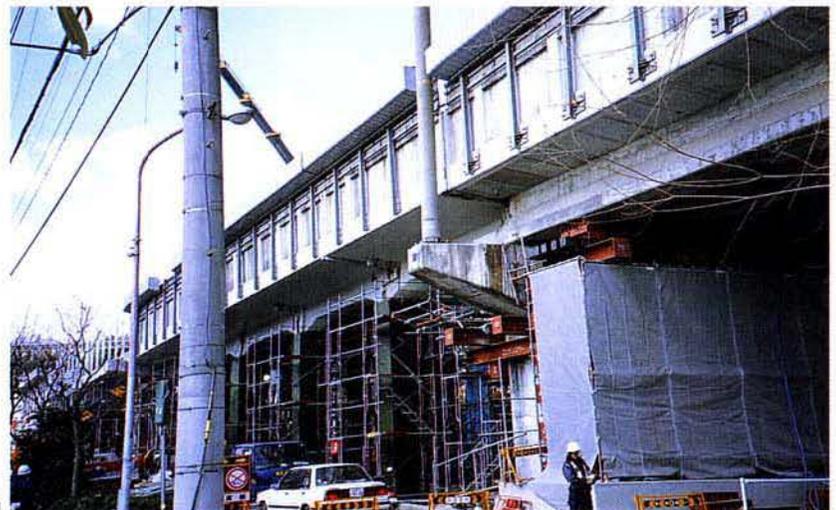
鋼板巻及び橋脚の復旧中

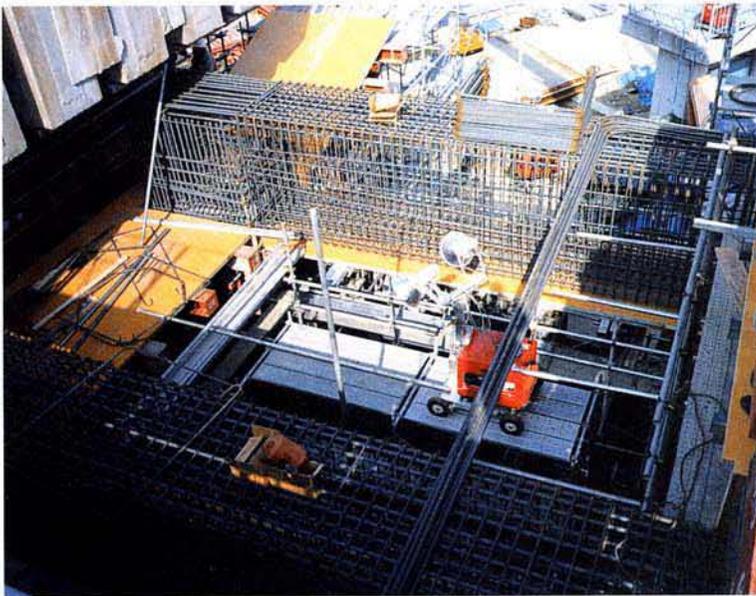
橋台（ラーメン構造）が倒壊しPC桁（ $l=40m$ ）及び単版桁落下した。PC桁はステージングで仮受けジャッキアップし橋台を取り壊し新設した。単版桁は吊り上げ補修再使用した。

橋台復旧工事中（鉄筋組み）

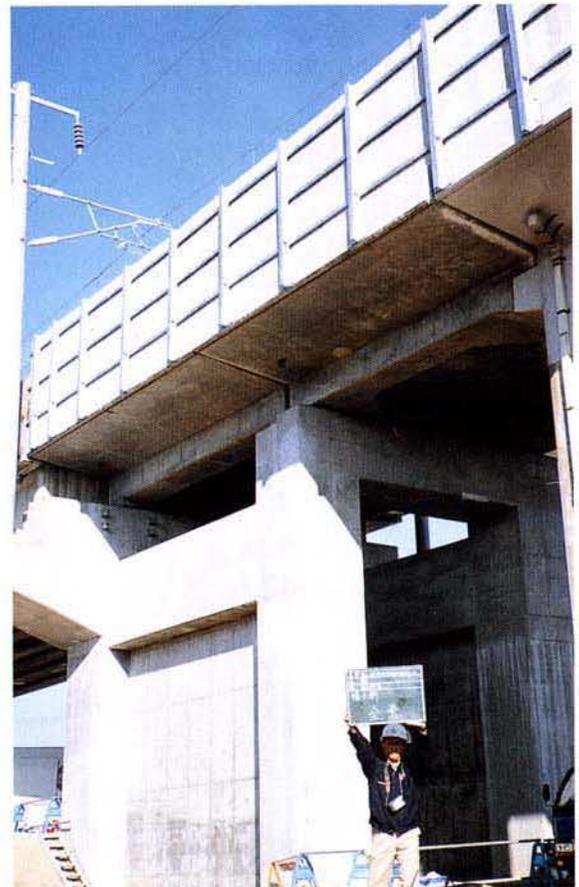
復旧完了

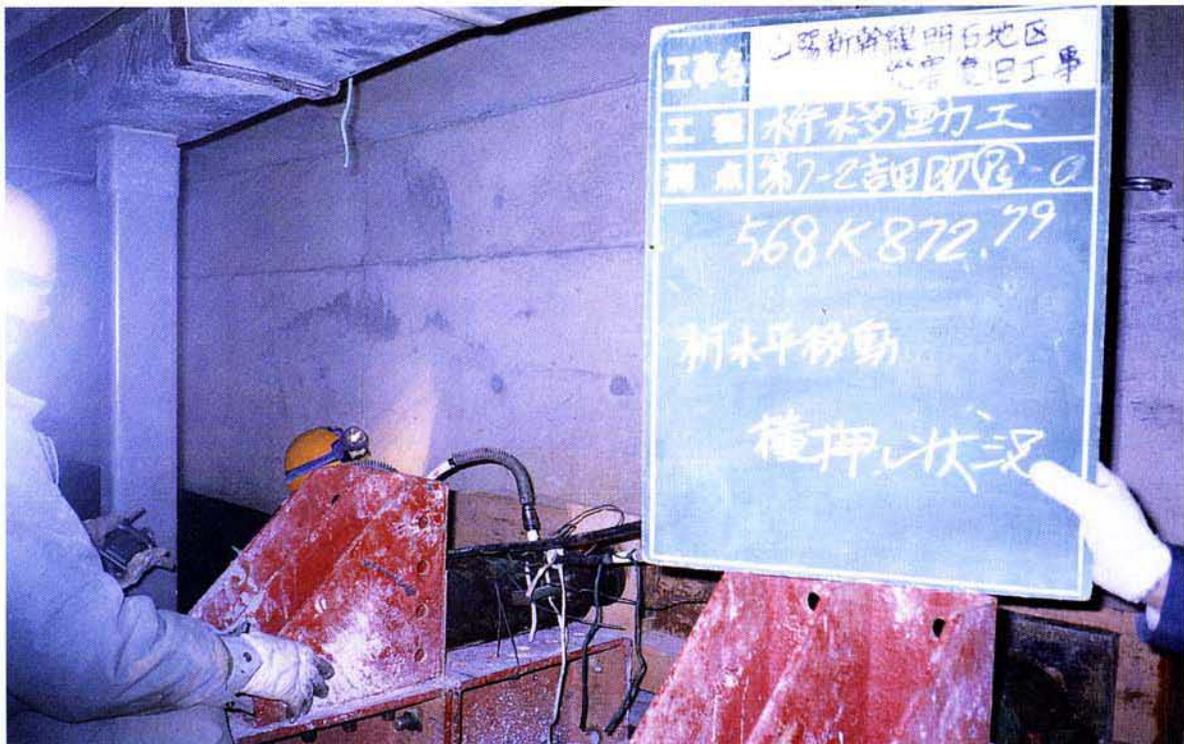
第1、第2、第3吉田Bv
 桁が横ずれし沓が破損した。
 桁の移動据付、沓の取替で復旧した。

桁の横移動中（第2吉田Bv）

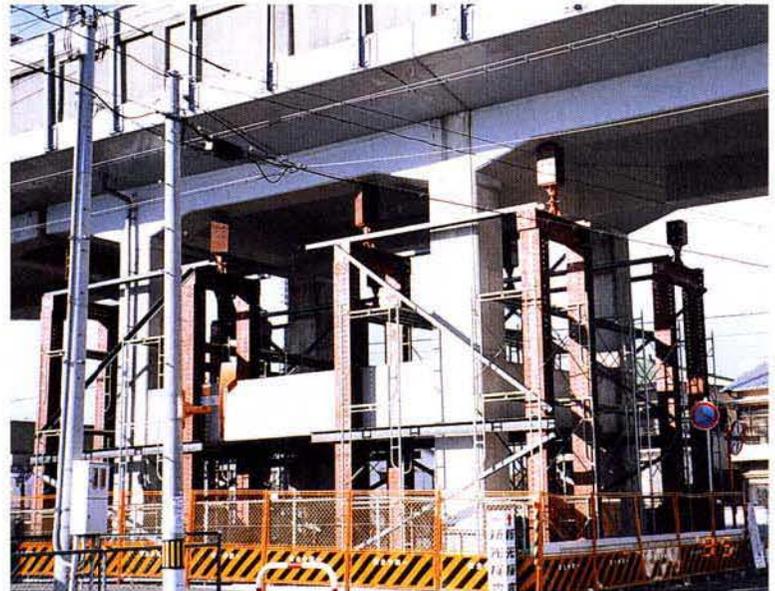
床版部を仮受け 柱の補修中

高架橋（3径間2層）の柱が損傷し、コンクリートが剥落した。損傷部を補修及びエポキシ樹脂注入、鋼板巻により補強復旧した。

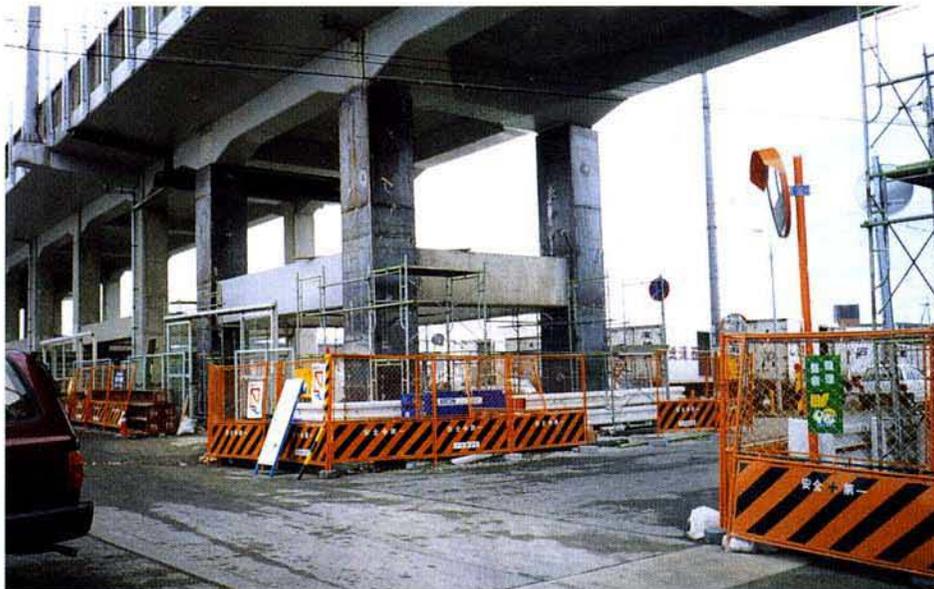
復旧完了

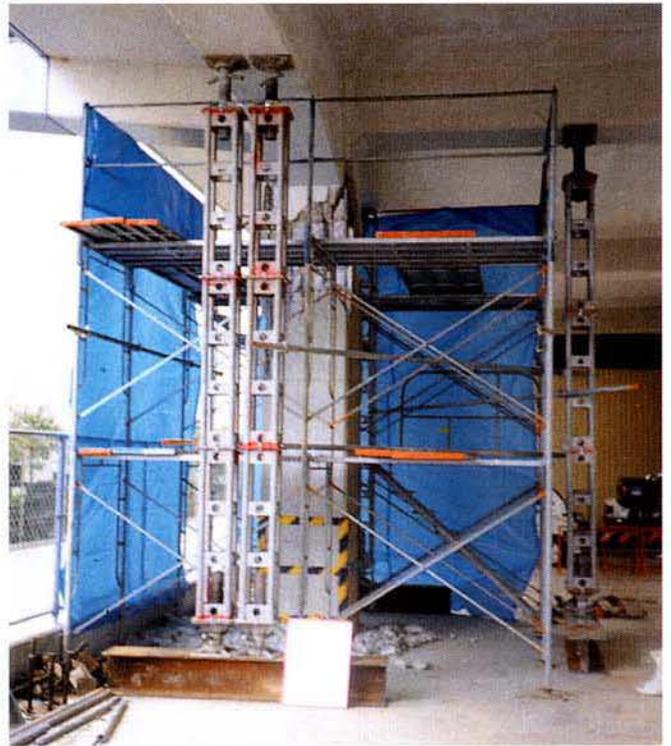
西八木B線
高架橋の柱上部が損傷、鉄筋が露出し
帯筋が破断した。
床版部を仮受けし復旧補強した。

補修工事中

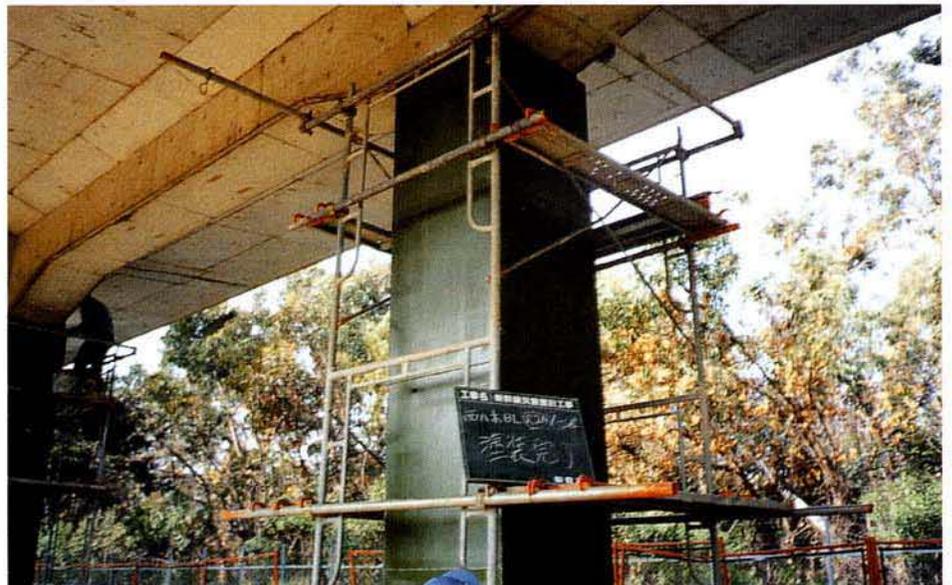
鋼板巻完了

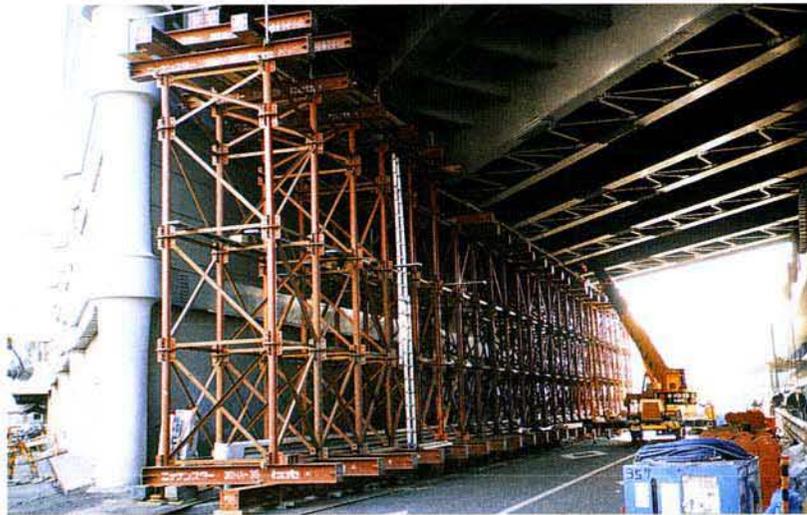
西明石駅
駅構内のPC桁、合成桁等の横ずれ、
及び橋脚、高架橋の柱の損傷。

合成桁復旧工事

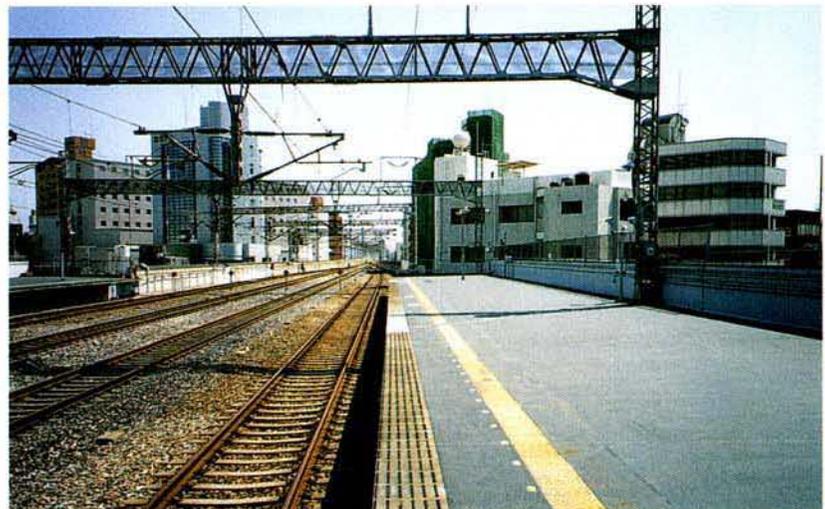
復旧完了後のホーム状況

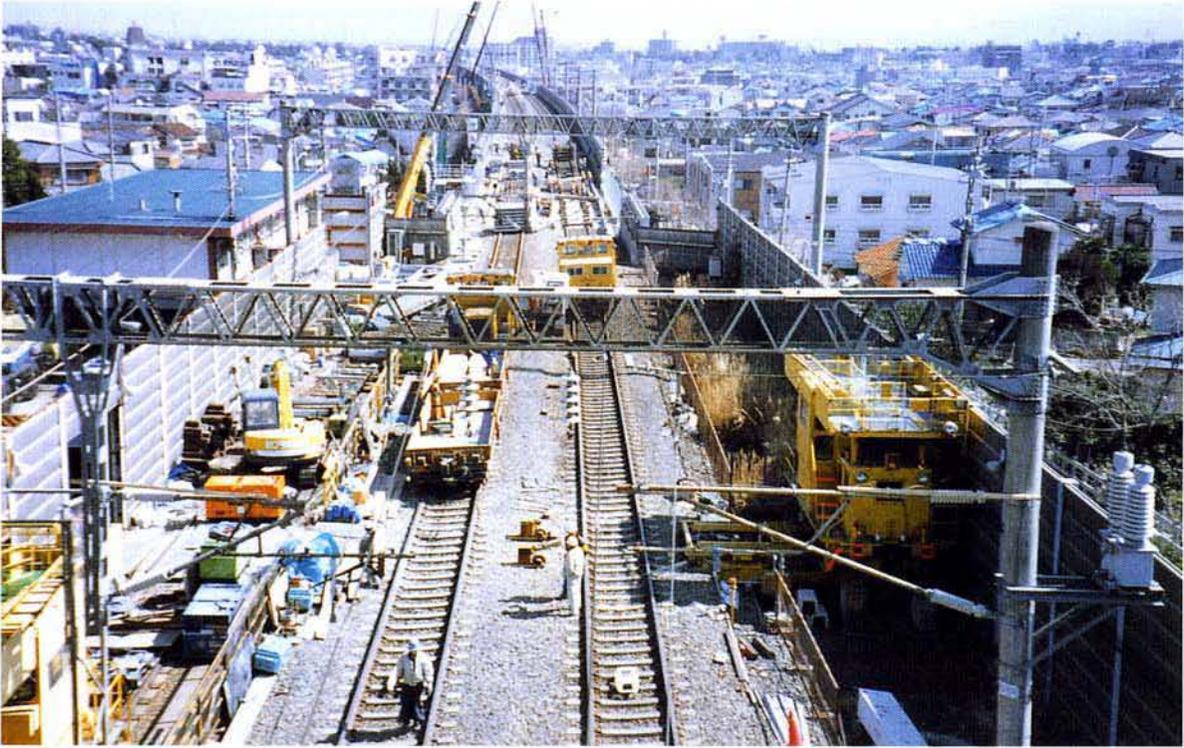
軌道復旧工事 六甲トンネル東口付近

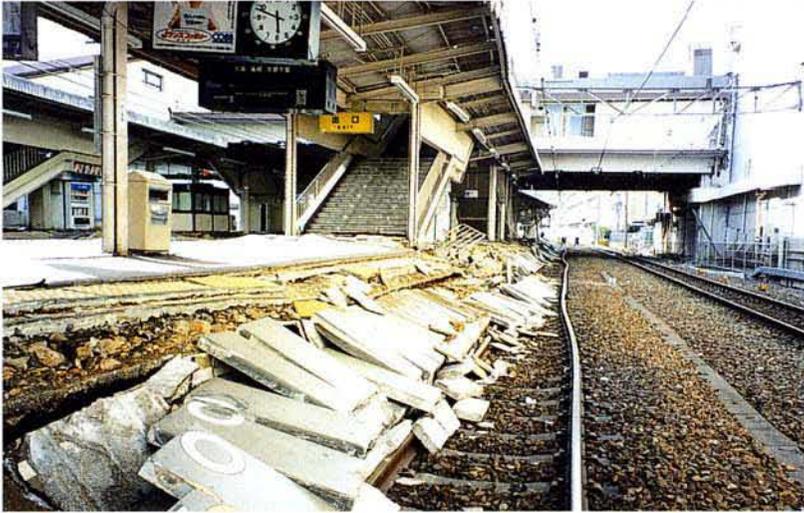
芦屋駅

ホーム及びホーム上家損壊
仮ホームを仮設、開通後、本復旧。

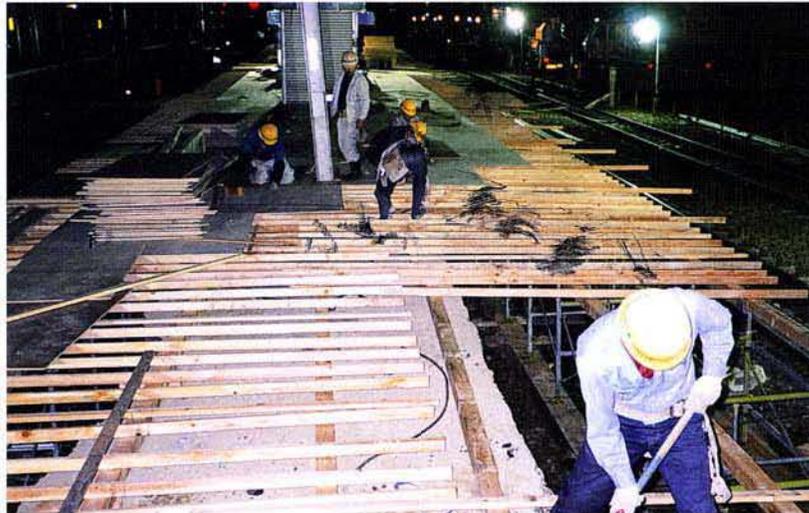
仮ホーム工事中

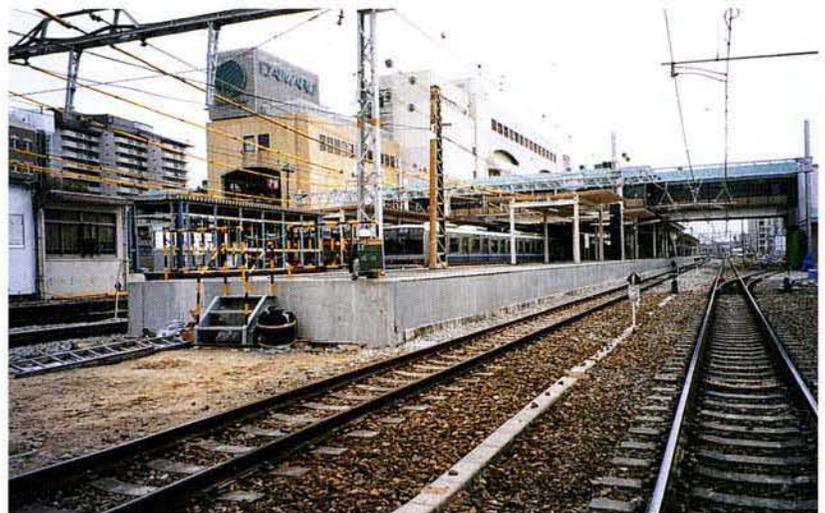
復旧完了

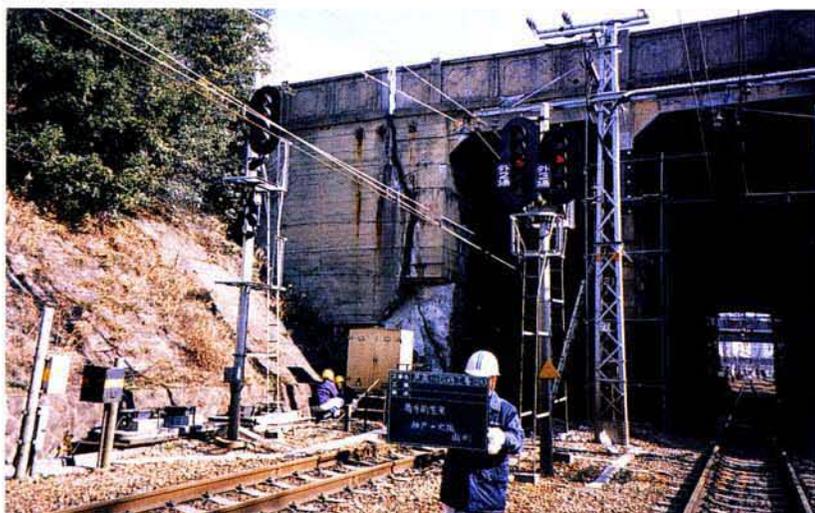
芦屋川Bo
橋台橋脚被害、運転支障する。

橋台擁壁の被害状況

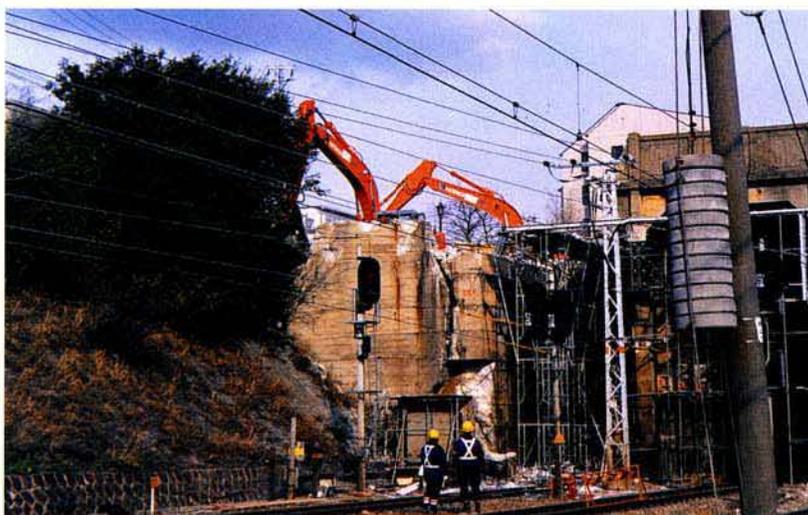
復旧工事中

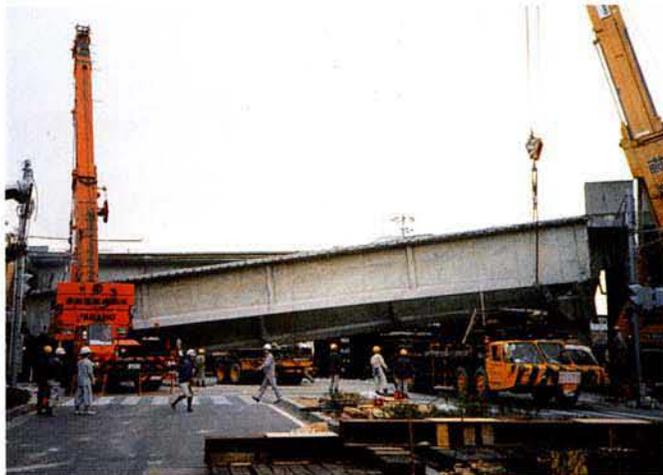
延長約400mにわたり、高架橋柱上部の
損傷及びPC桁の落下が生じた。

PC桁架設中

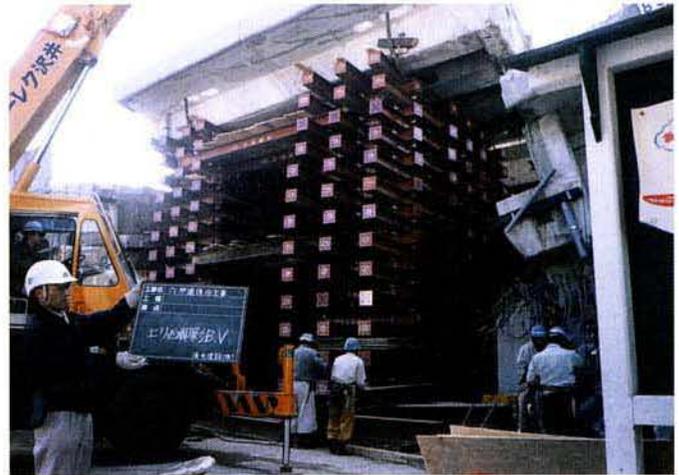
仮受け中

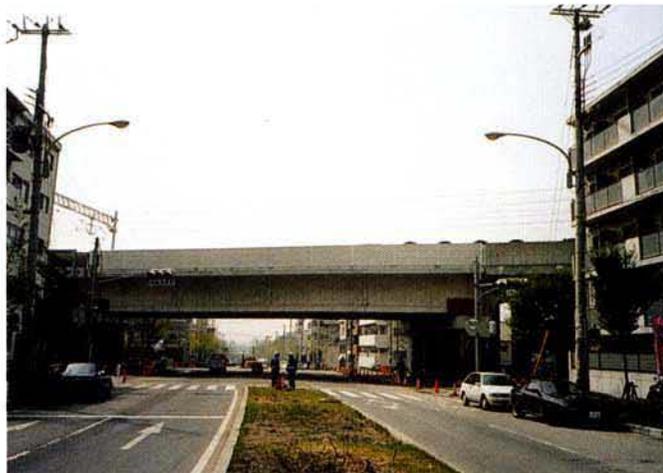
PC桁架設完了

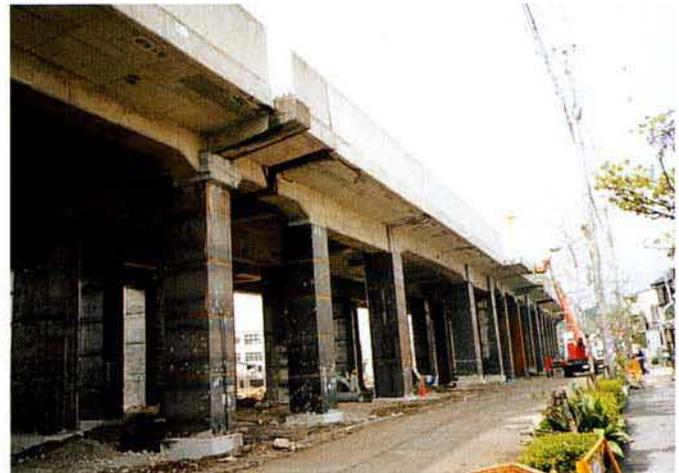
鋼板巻補強完了

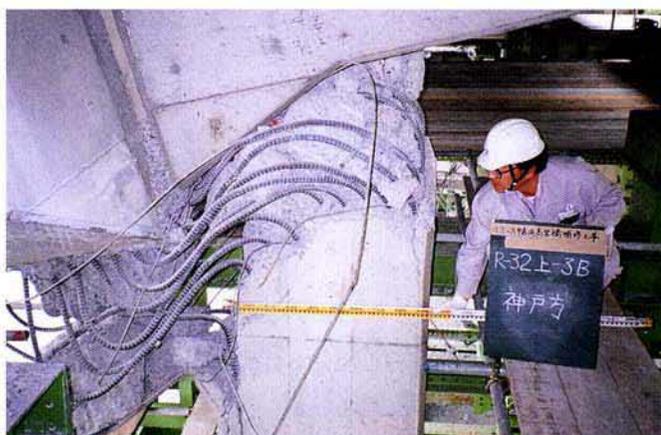
高架橋柱の損壊状況

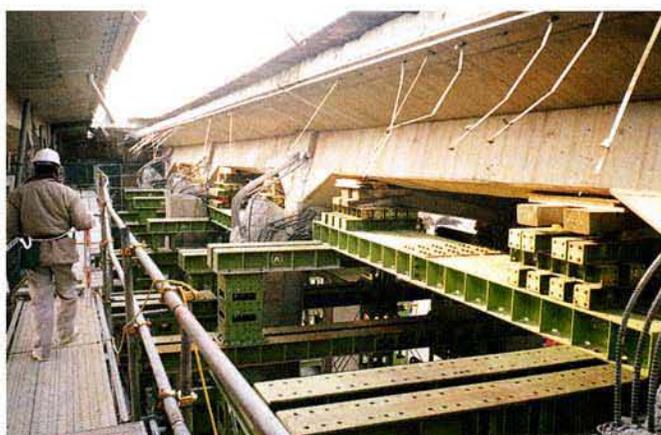
スラブ仮受け復旧中

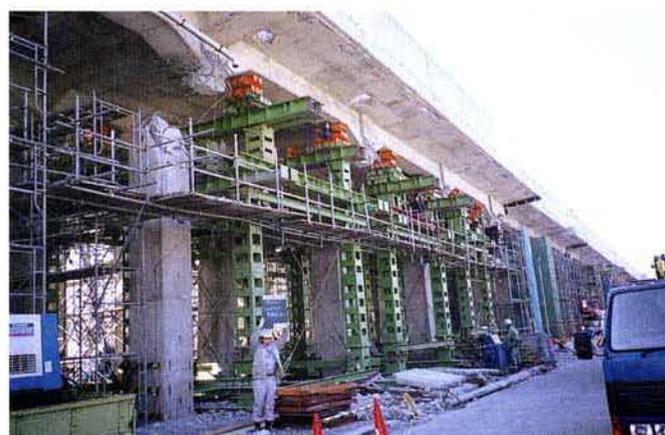
高架橋復旧中

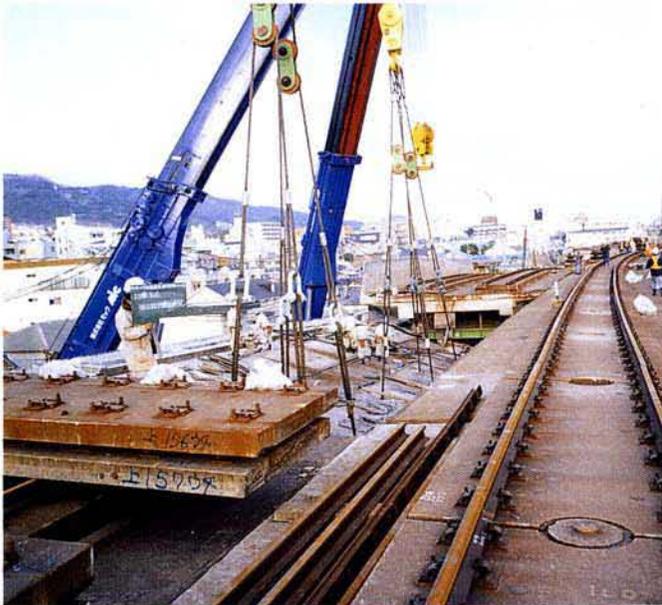
高架橋床版部の吊上げ（クレーン350トン吊）

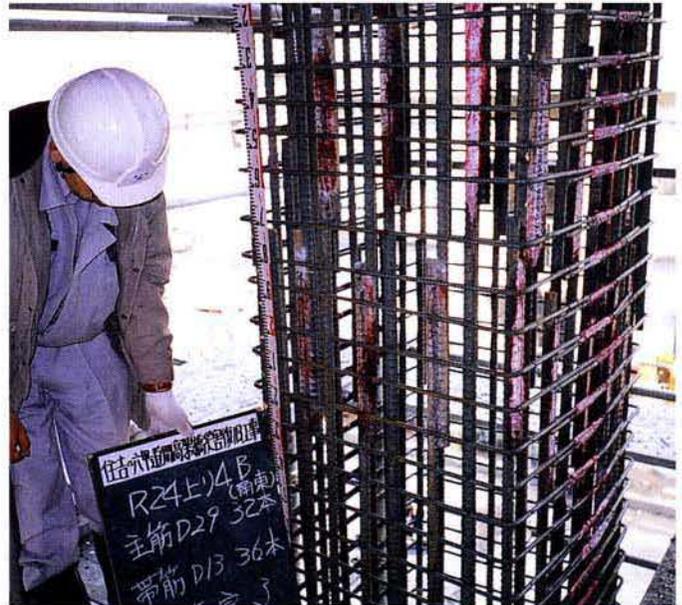
柱鉄筋の組立状況

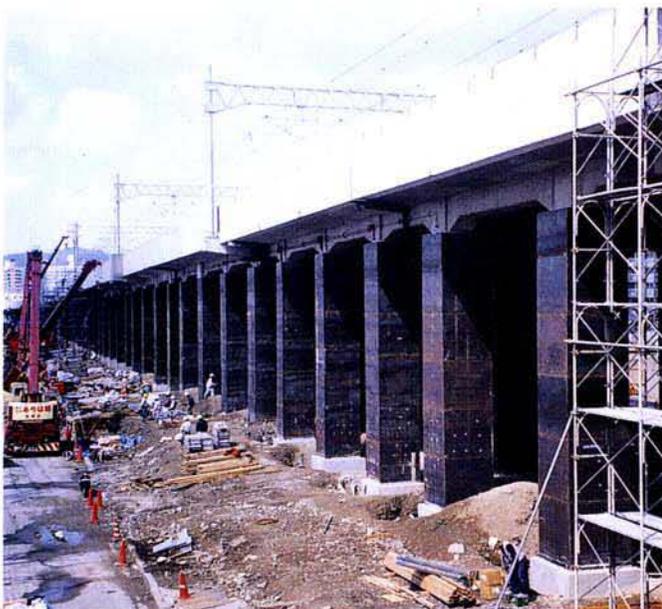
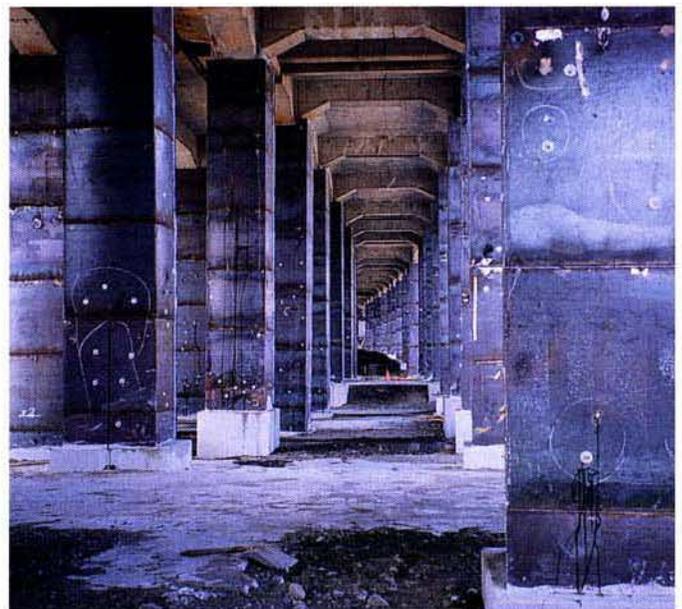
鋼板巻補強完了

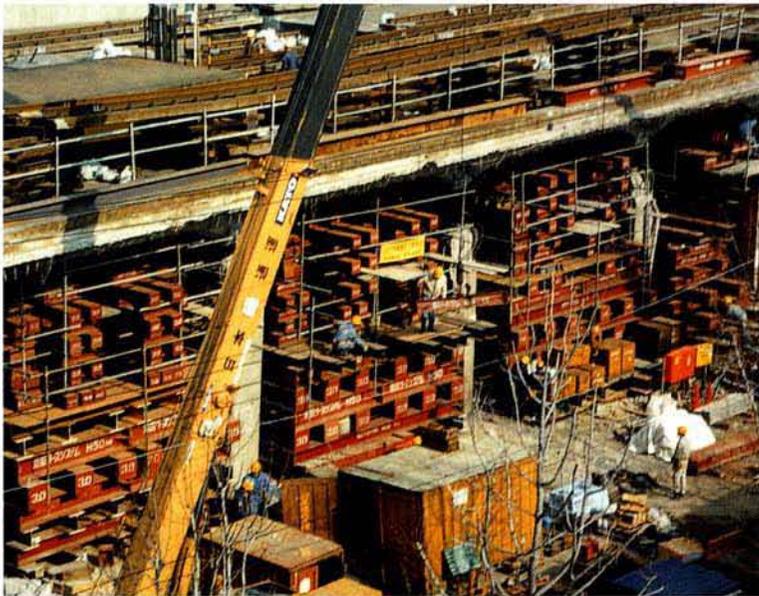
高架橋スラブ仮受け復旧中

鋼製支保工を組み、スラブをジャッキアップし、柱の鉄筋補強を行い、鋼板を巻いて無収縮モルタルを打設。

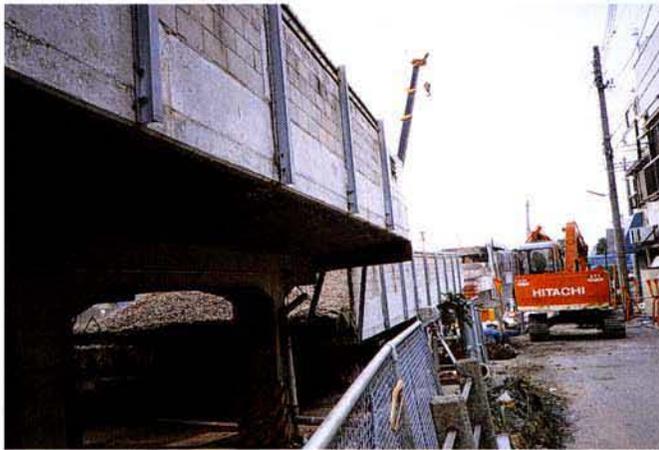
被害状況

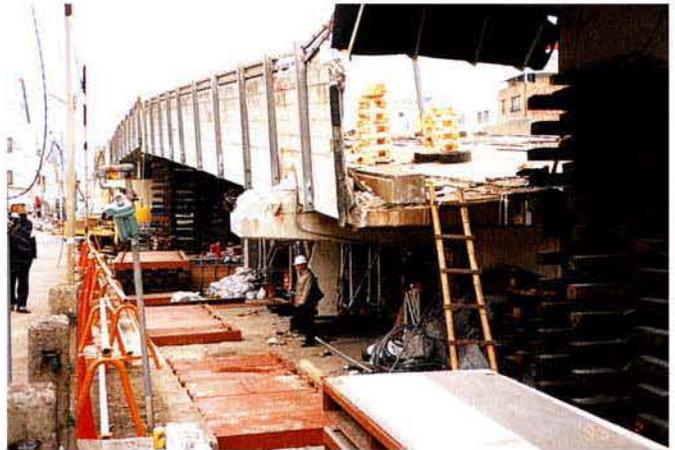
仮ベントにて応急復旧

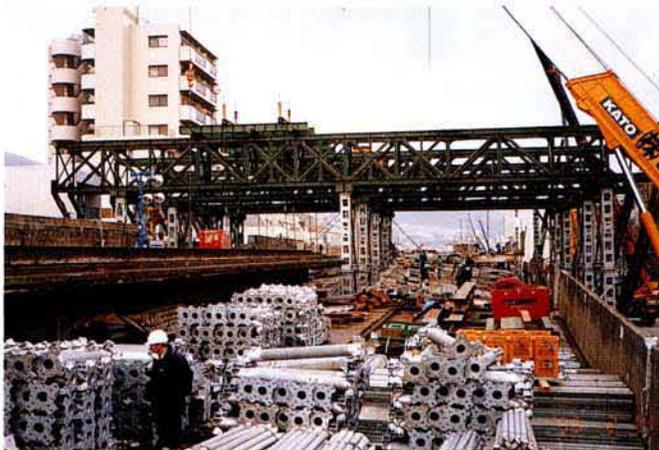
上床版、ジャッキアップ状況

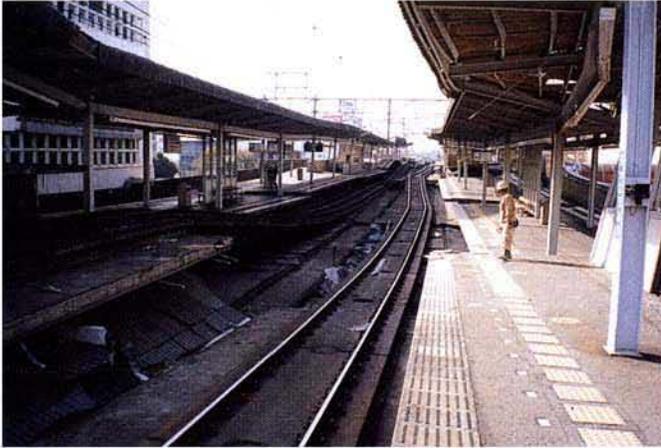
被害直後のホームと軌道の状況

六甲道駅はラーメン高架橋の柱が圧壊して軌道及びホームが落下。高架橋の下の駅舎やテナントを撤去し、高架橋全体を打上、復元補強した。なお駅舎は仮設で開業。

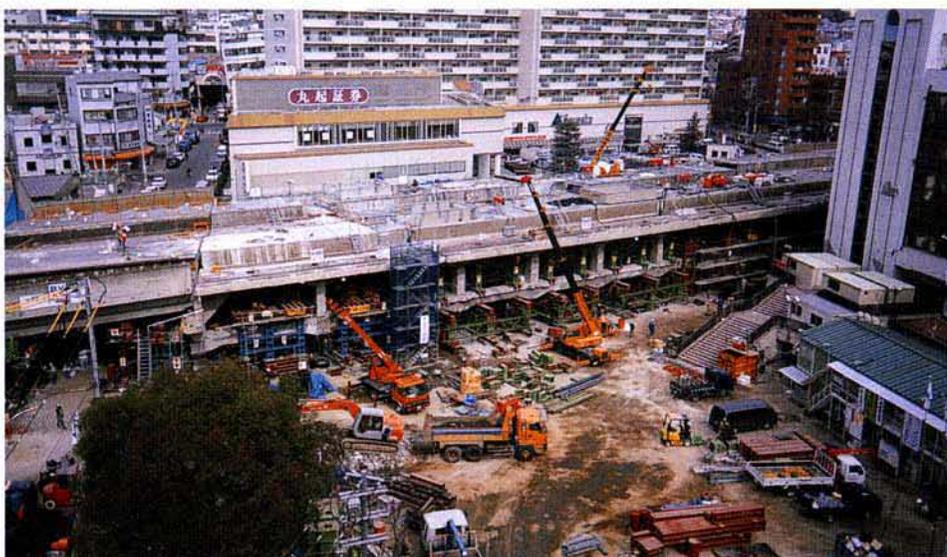
高架橋打上復旧中

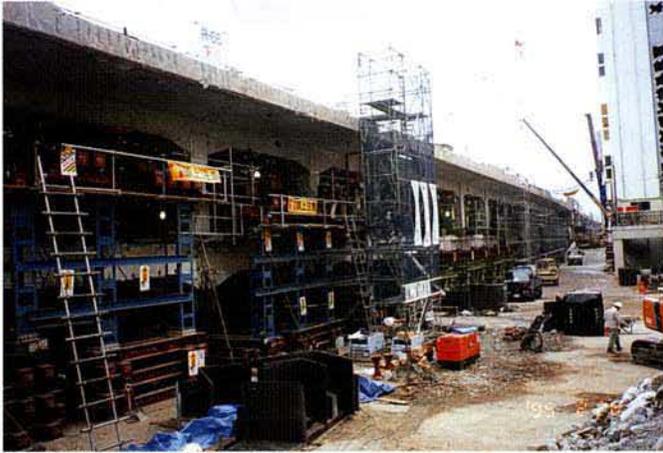
高架橋床版仮受け復旧中
