阪神・淡路大震災

鉄道の被災と復旧の記録

社団法人／日本鉄道建設業協会 大阪支部

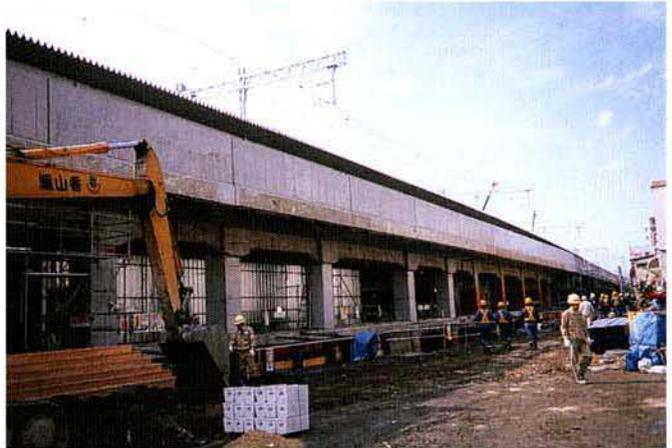
鋼板巻完了

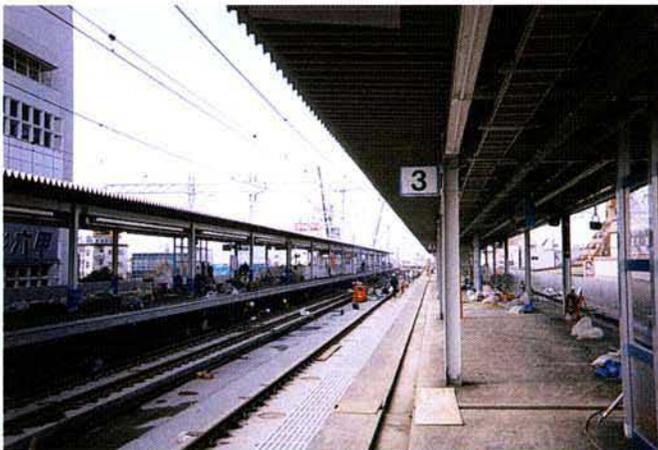
ホーム、上家、軌道復旧完了

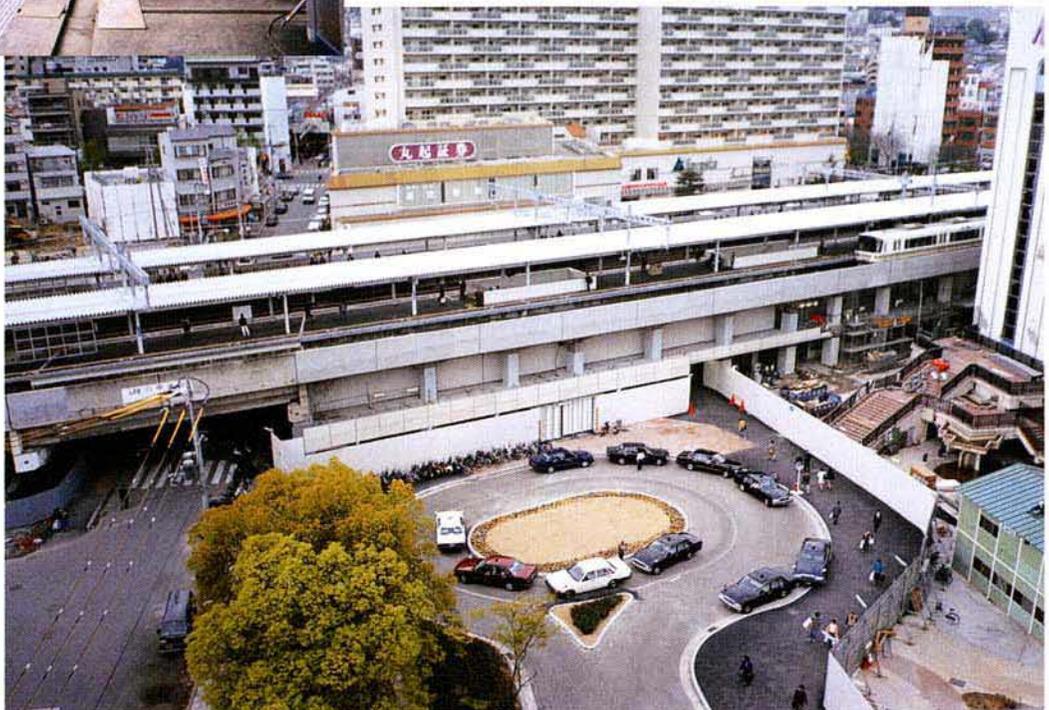
駅部復旧完了後の全景

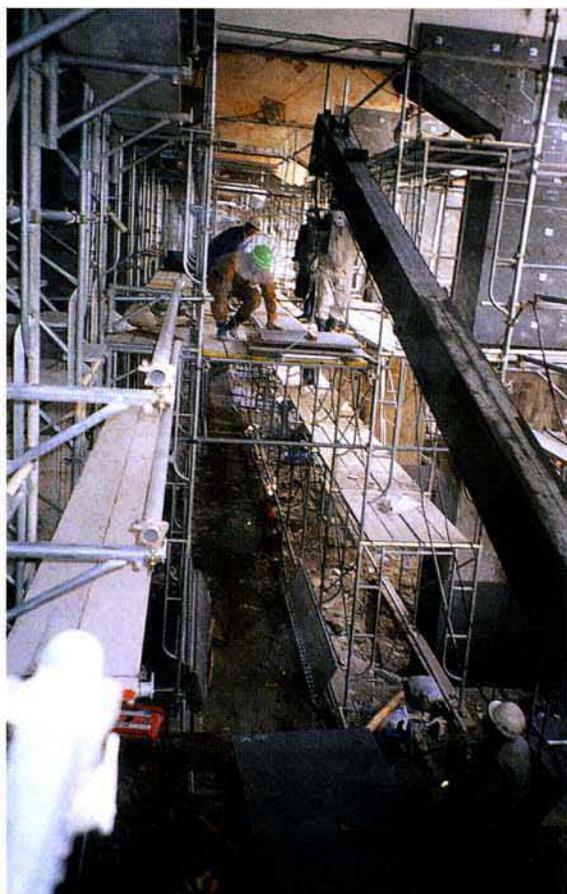
高架下にテナントの建物があり、損傷の大きい山側については、テナント建物を撤去し、高架橋柱の復旧を行った。

柱、鋼板巻施工中

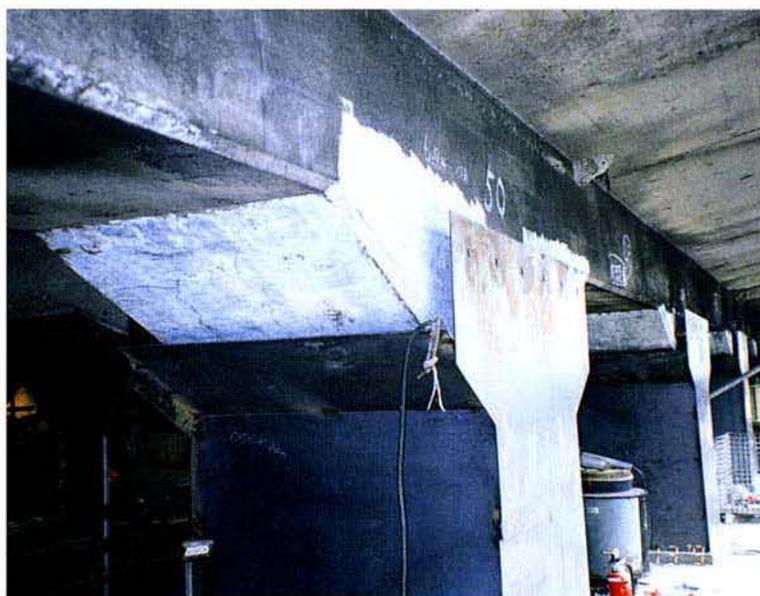
鋼板巻完了

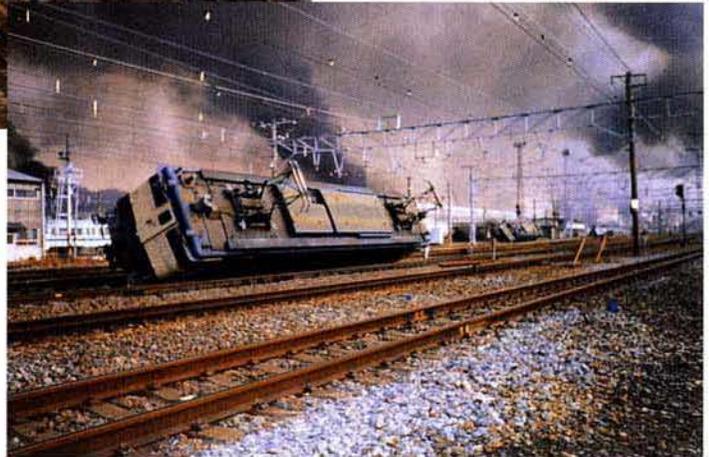
鷹取工場付近の被害状況

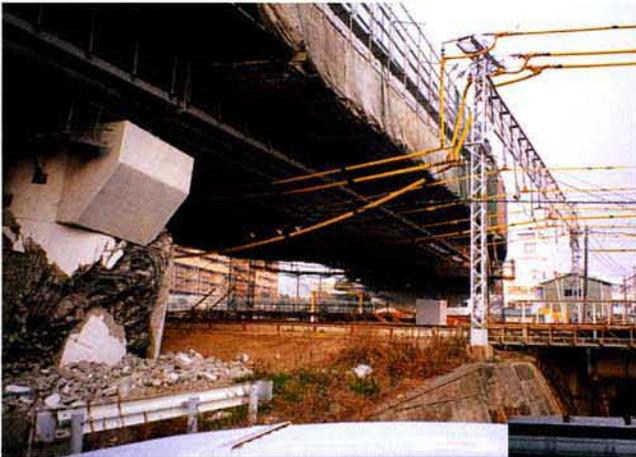
同左上

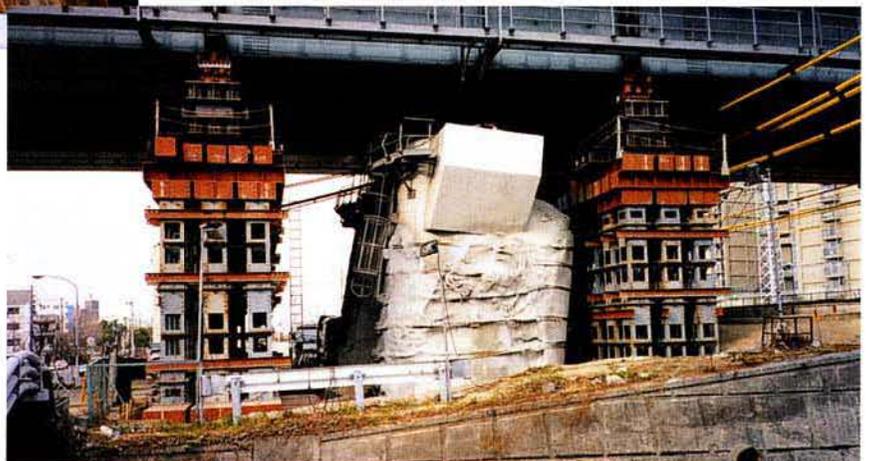
鷹取・須磨間 阪神高速道路橋損壊により
山陽線支障

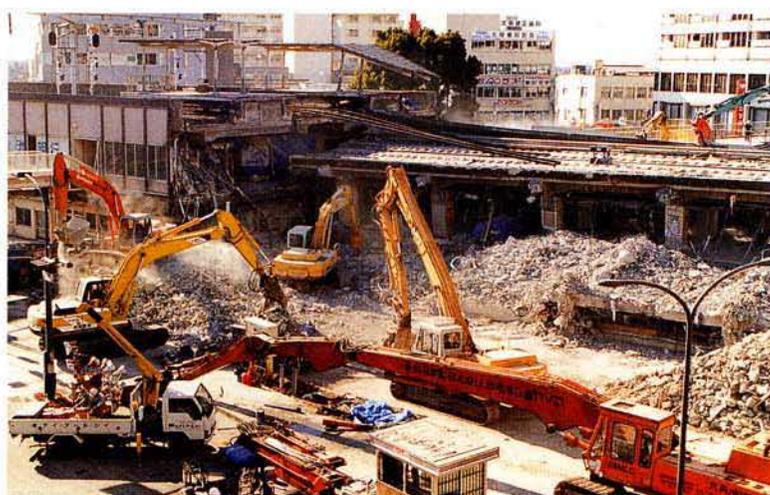
駅舎の崩壊状況

伊丹駅は損壊が大きく、仮駅を新設して3月11日より開業した。

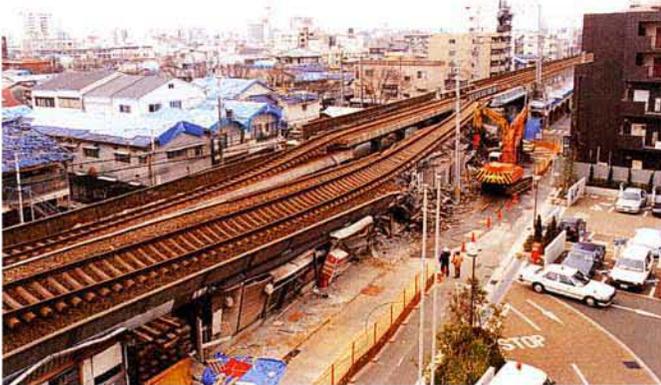
高架部分が100mにわたって倒壊

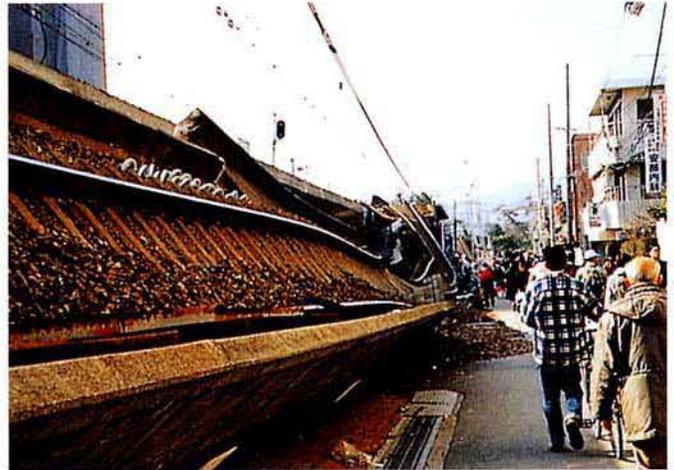
夙川駅付近落橋状況

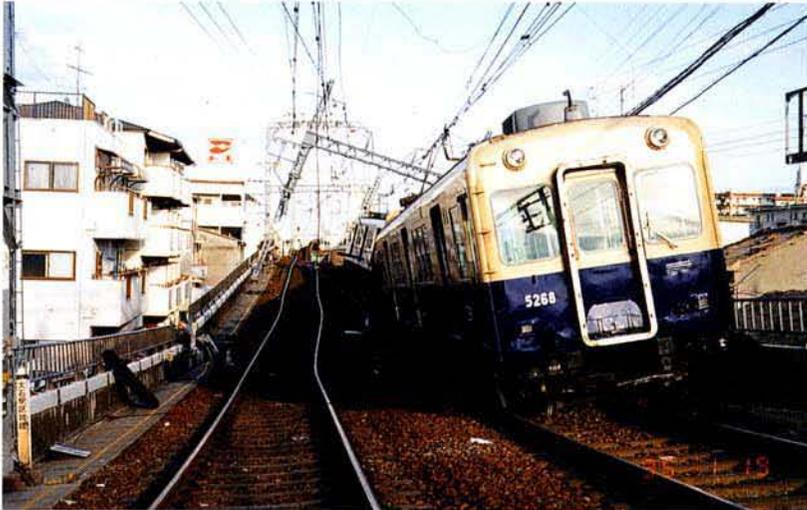
被災直後の状況

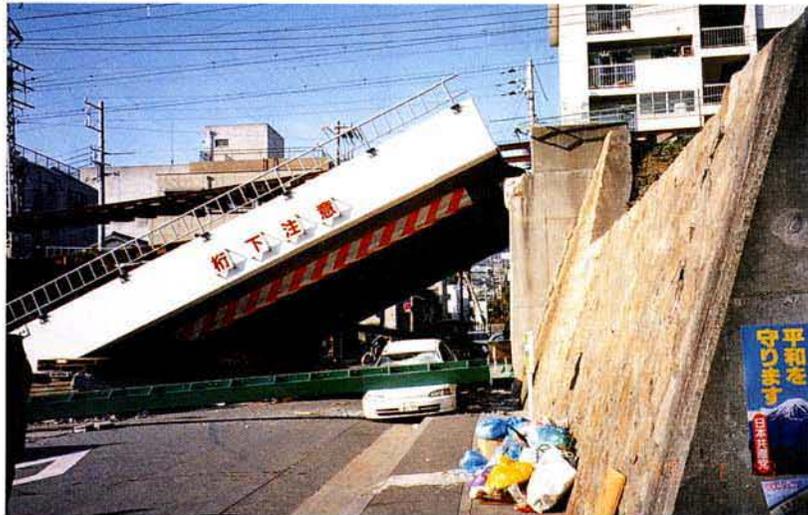
桁落下状況

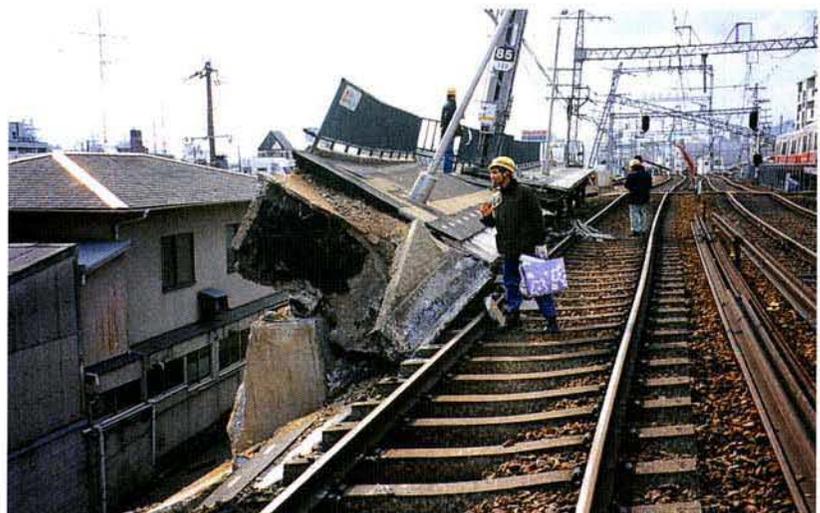
ホームの崩壊状況

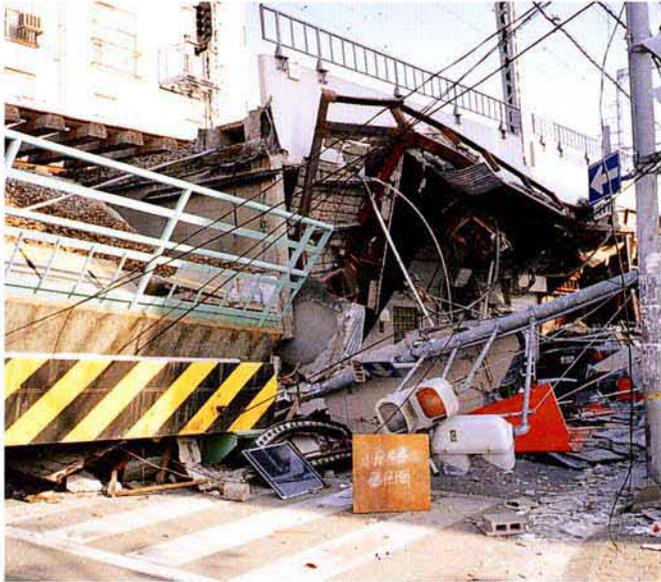
被災直後の状況

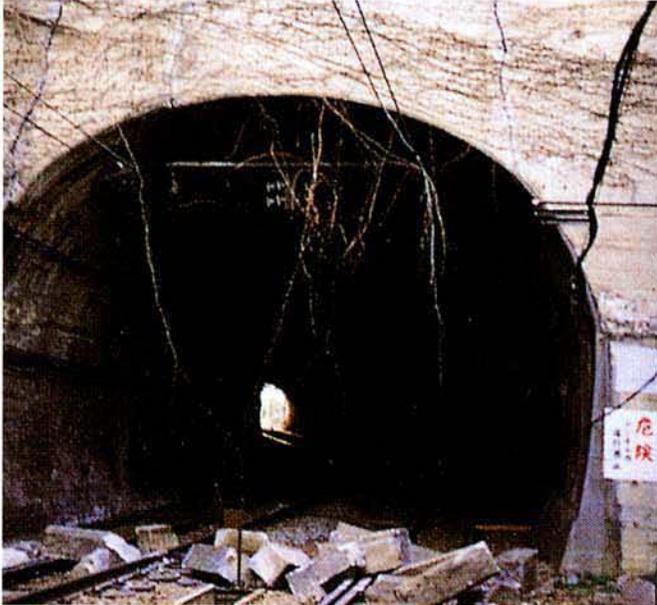
湊川・長田間 東山トンネル坑口の災害状況

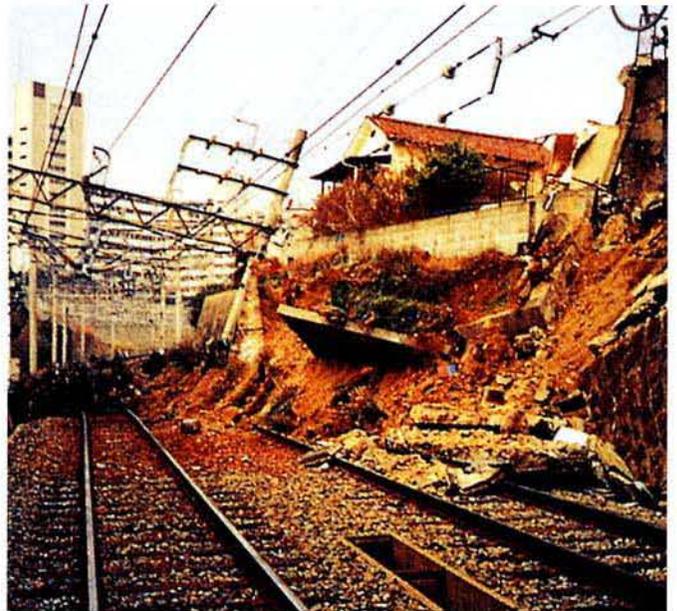
湊川・長田間 法面崩壊の状況

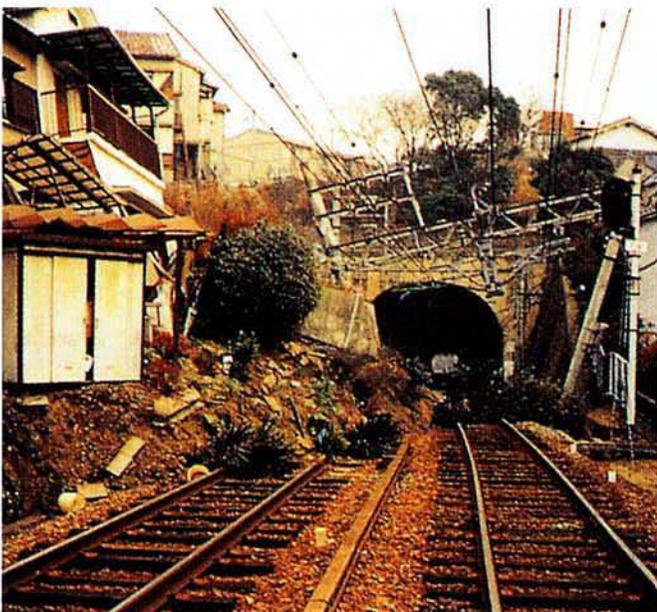
湊川・長田間 法面崩壊の状況

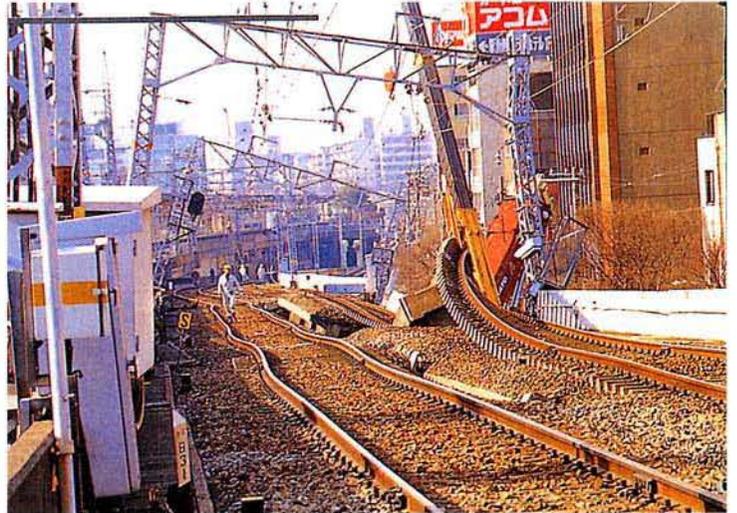
三宮・花隈間では橋桁が2スパンにわたって落下、または転倒した。

三宮・花隈間被害状況

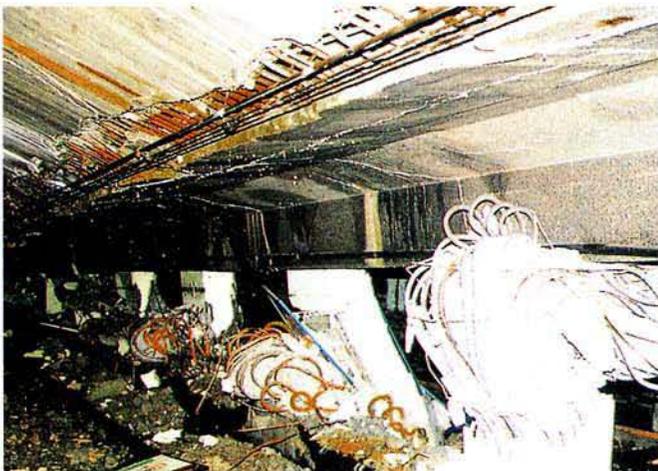
阪神電鉄本線では、石屋川車庫（高架）をはじめ8か所の陸橋が落下し、2km間の高架橋の柱547本が損壊、路盤の擁壁、法面が崩壊し、復旧の見込みが立たないほどの大打撃を受けた。地下構造物は地震には比較的安全と考えられていたが、開削工法で施工した神戸高速鉄道の大開駅120m間で上下線の中間柱が剪断破壊座屈し、直上の道路も約3m陥没する衝撃的な被害が生じた。又、大開・西代間でも中間柱220本が損壊した。

120mにわたって駅舎が崩壊。土被り4.8mの天井スラブが陥没した。

地下部、中間柱の被害状況

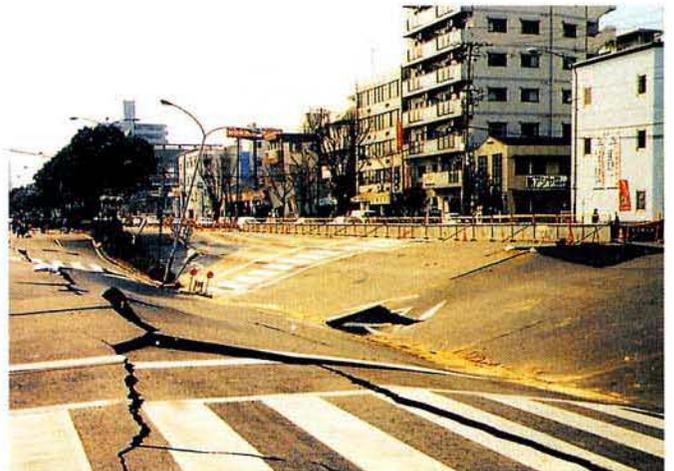
地表部の陥没状況
