震災文庫 11 - 50

は じ め に

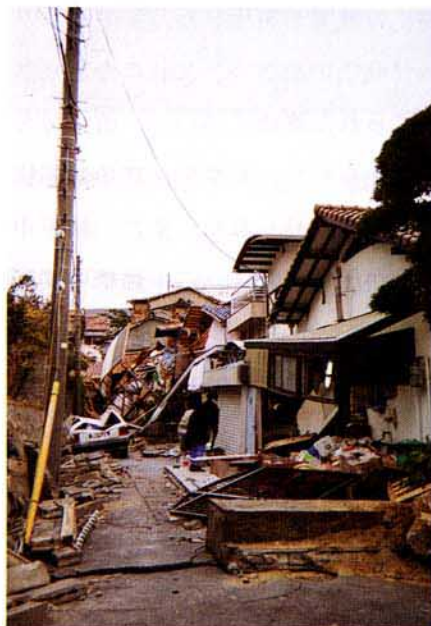
写真1.1.8  
全壊した家屋  
で通行不能と  
なった生活街  
路(1月18日,  
芦屋市内)

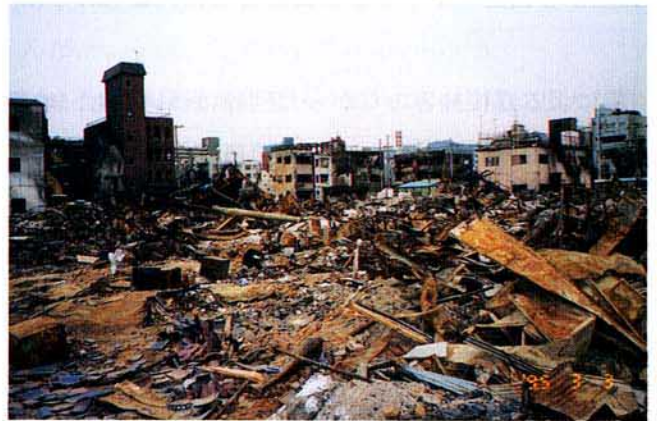
写真1.1.16 広域火災で焼失した神戸市長田区

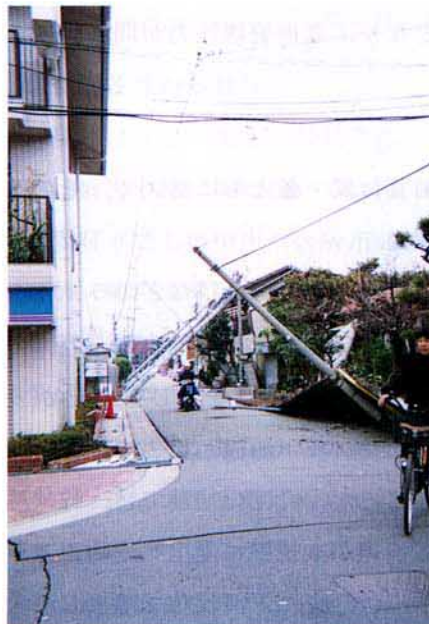
写真1.1.17  
電柱が軒並み倒れた芦屋市内

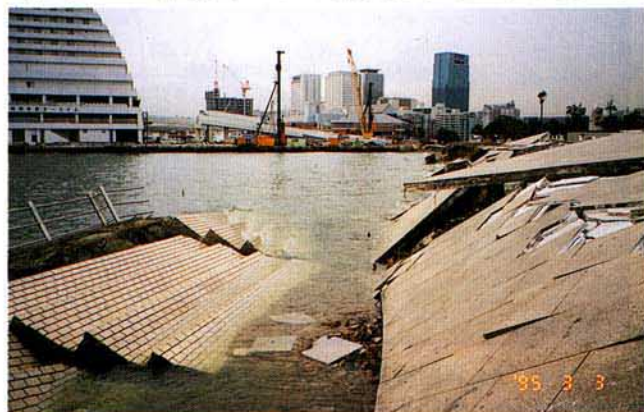
写真1.1.23 海中に没したハーバーランド南側の階段  
式護岸

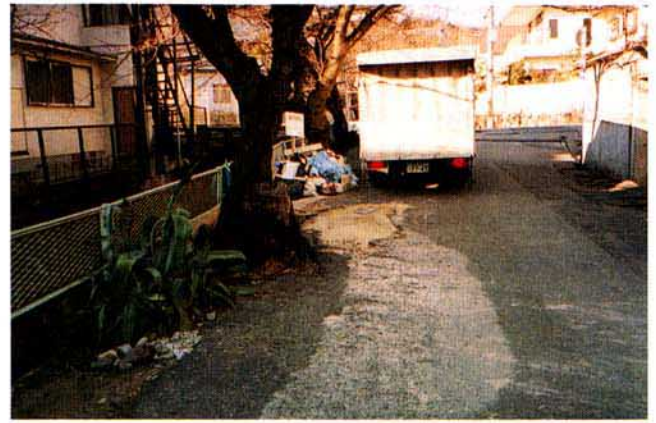
本調査の範囲が沿岸部から離れた内陸部にあることから、液状化の発生箇所は少ないが、武庫川や夙川に沿う地域に比較的集中して観察される他に、丘陵地に発達する小河川沿いにも小規模な液状化が見られ、その周辺では地表面亀裂が発達する等の地盤の変位も観察される（図2.3.2、写真2.3.1～3）。

写真2.3.3 丘陵地の小河川沿いの液状化

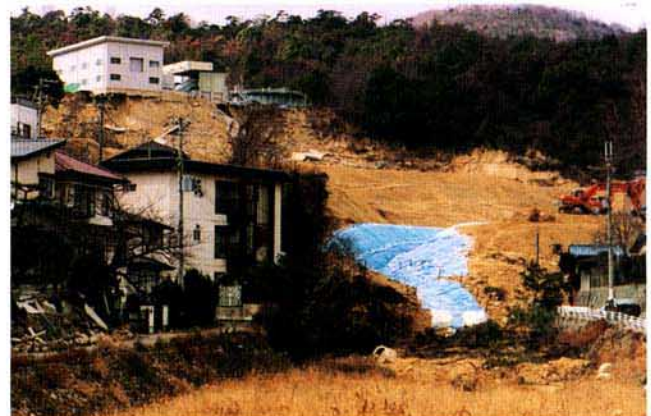
特に、西宮市仁川百合野町で発生した地すべりは規模も大きく、34人の犠牲者を出した。この地すべりは、仁川の上流部に面した斜面部が幅60m、長さ100mにわたってすべったもので、斜面地下の帯水層内で破壊が起こり、すべり面上部の土塊がすべり下ったものと考えられている（図2.3.3、写真2.3.4、5）。

写真2.3.4 地すべり地の遠望

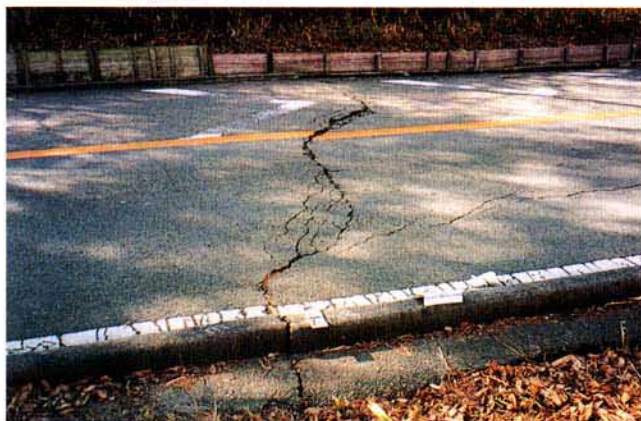
写真2.3.11 同上

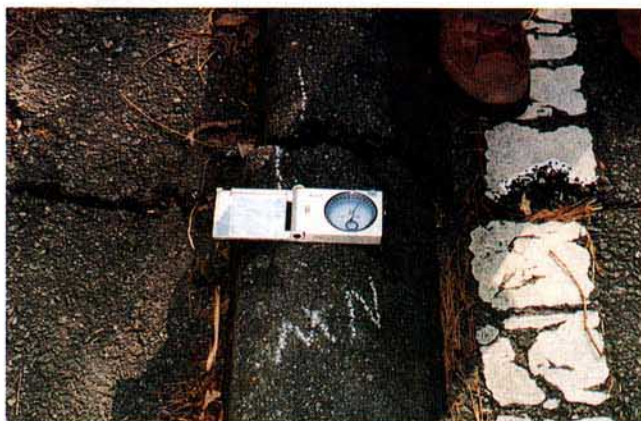
写真2.3.12 同上拡大写真

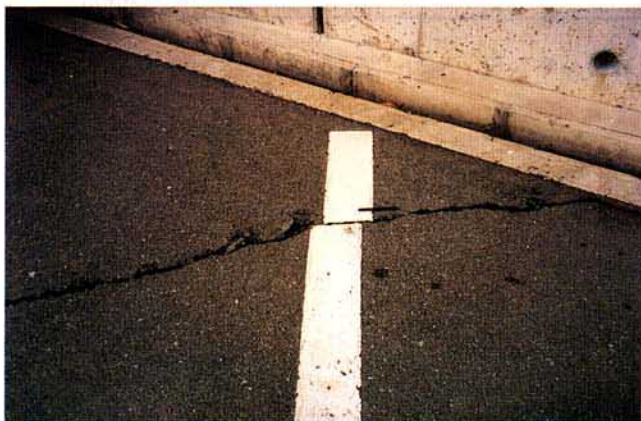
しかし、既存地質図に示されている活断層に沿う地域やその延長部に活断層の走向と調和的な地表面亀裂の発達も確認され、その中には規模が最大10～20cm程度の右横ずれの変位を示し、その延長に連続性が認められるものが確認されており、地震断層の可能性を示唆するものとして注目される（図2.3.7, 写真2.3.8～13）。

写真2.3.13 右横ずれ変位

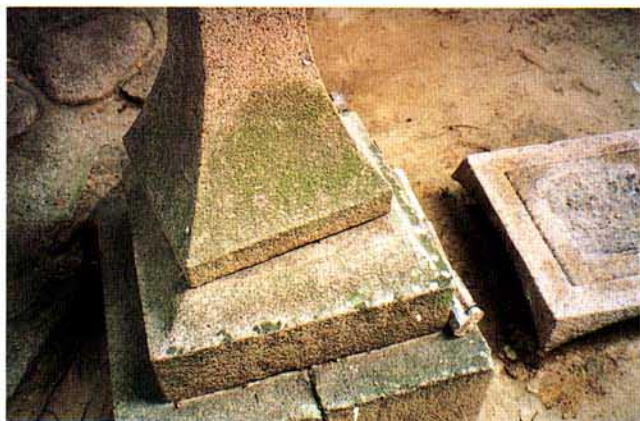
写真2.3.15 台座の回転（反時計回り）

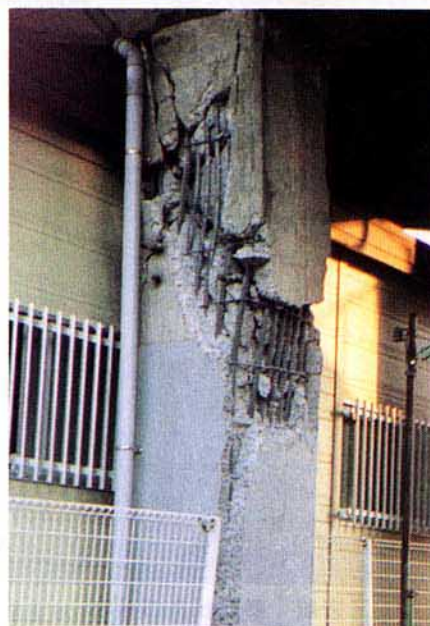
写真3.2.18  
せん断破壊

③RC橋脚のせん断破壊の程度についても、場所によって程度に差がある（写真3.2.16～19）.

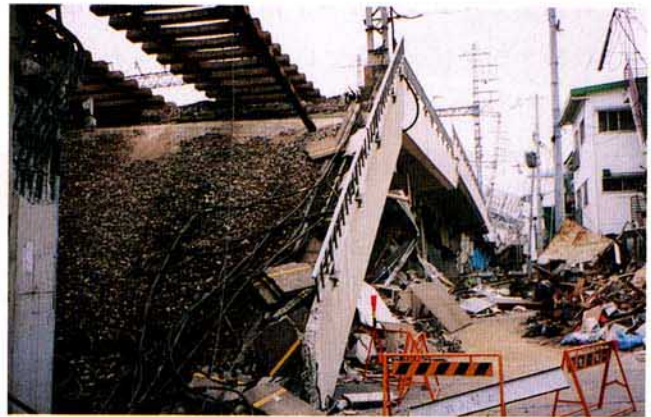
写真3.2.33 落下したラーメン高架橋

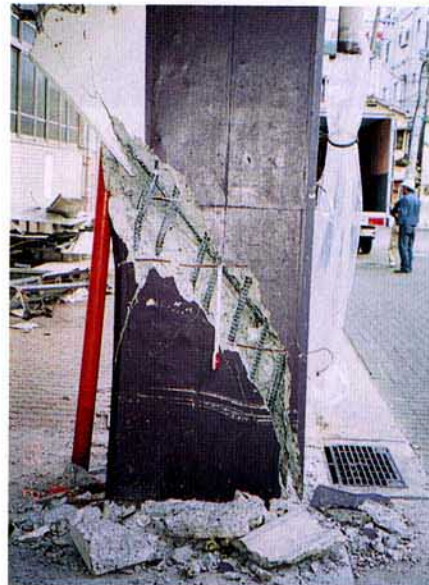
写真3.2.34  
駅部高架橋柱  
の被害

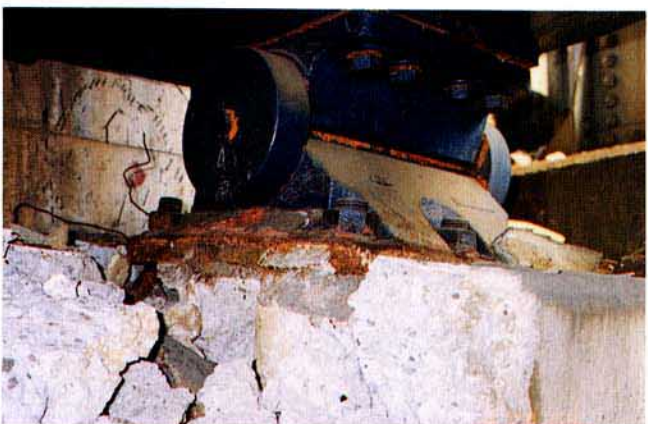
写真3.2.45 しゅう座面の被害

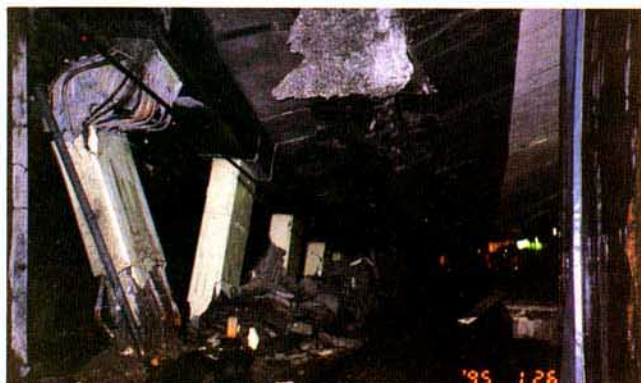
写真3.2.52 同 地下2階中柱の被害

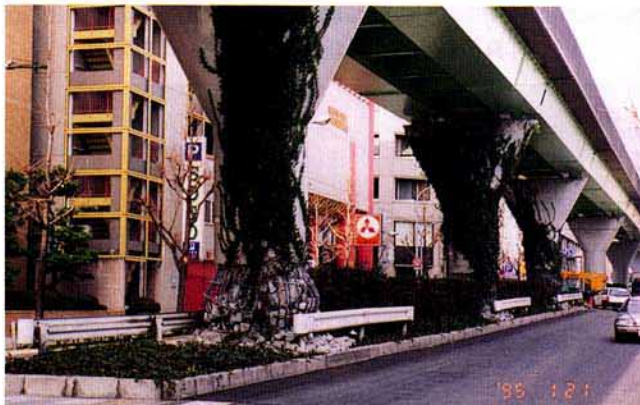
①国道2号区間（三ノ宮～貿易センター）の被害が著しく、桁の落橋、橋脚の崩壊、破壊が目立った（写真3.2.54～57）。

写真3.2.54 震災後の磯上通り 橋脚下端の破壊

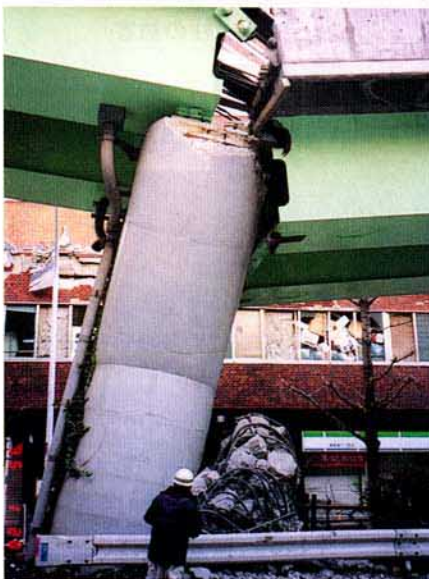
写真3.2.55  
同 下端の圧  
壊により傾斜  
した橋脚

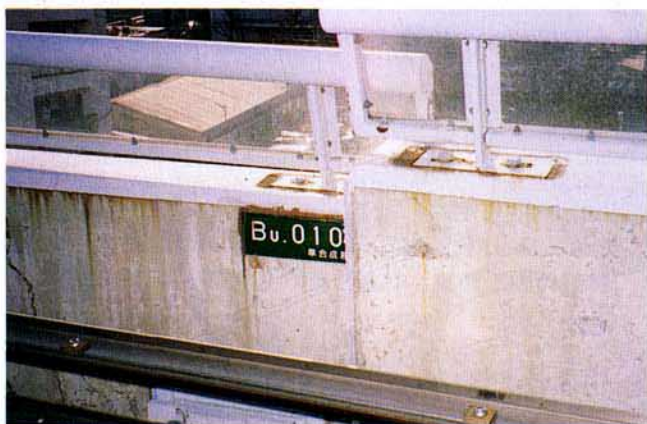
写真3.2.63 側壁の段差

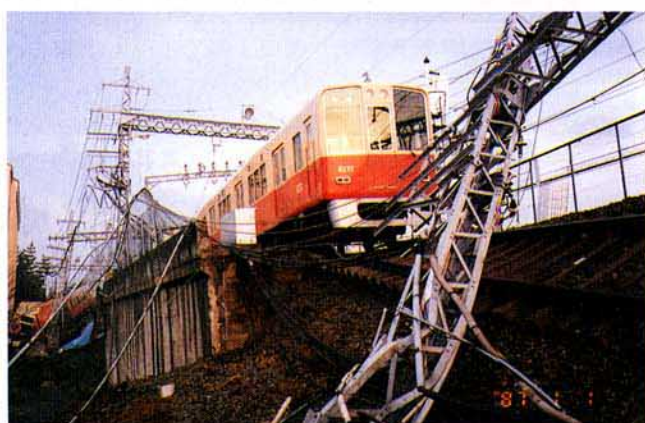
写真3.2.74 擁壁の崩壊

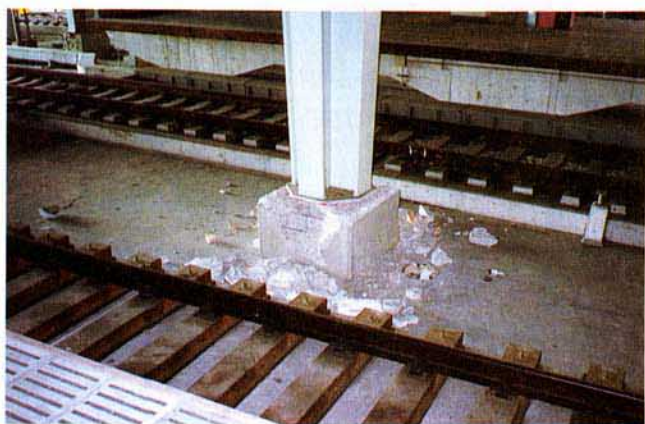
写真3.2.82 基礎の被害

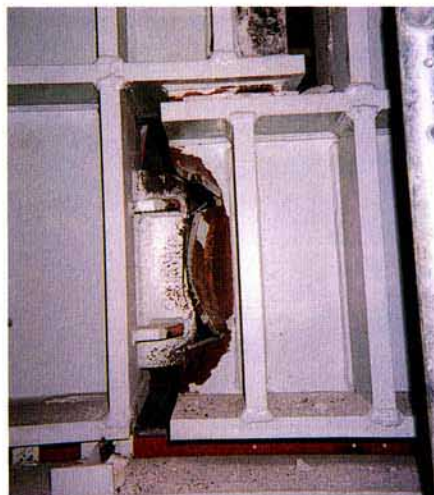
写真3.2.86  
横ズレ防止金物の破損（上部）と同金物によるウェブの破損（下部）

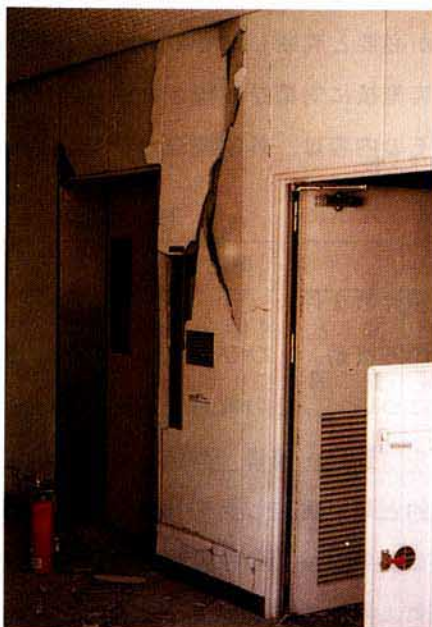
写真3.2.93  
エレベーター  
付近の内装材  
破損

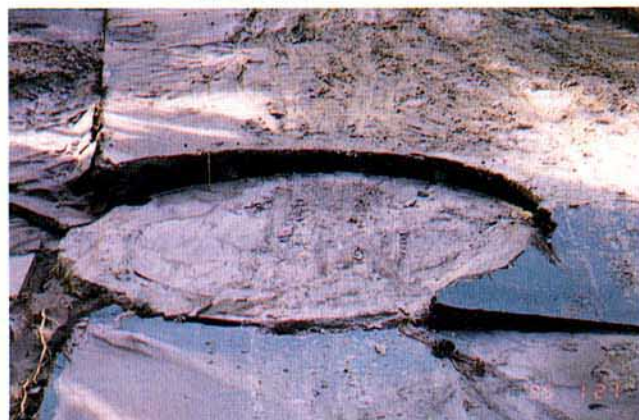
写真4.2.3 同上

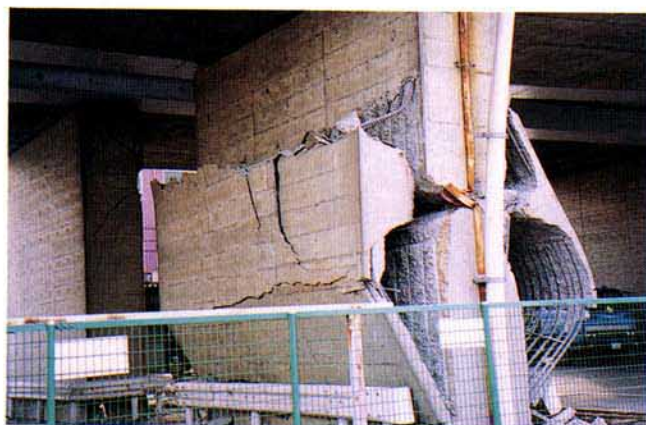
名神高速道路では、連続中空床版橋の壁式橋脚が圧壊し、主鉄筋が露出した。また、橋座面の沈下による上部工の損傷が見られた（写真4.2.6、7）。

写真4.2.7 同上

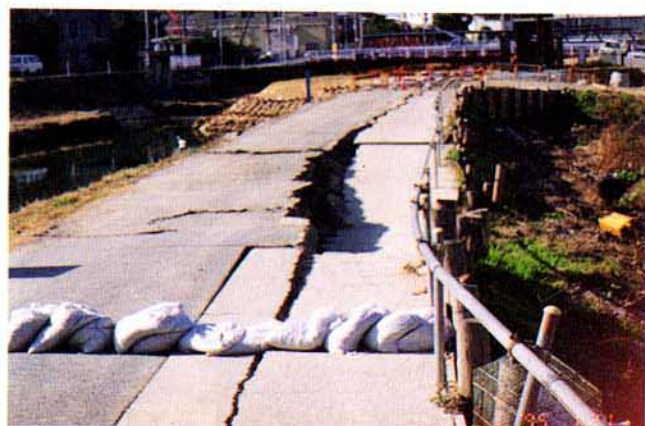
写真4.2.9 同上

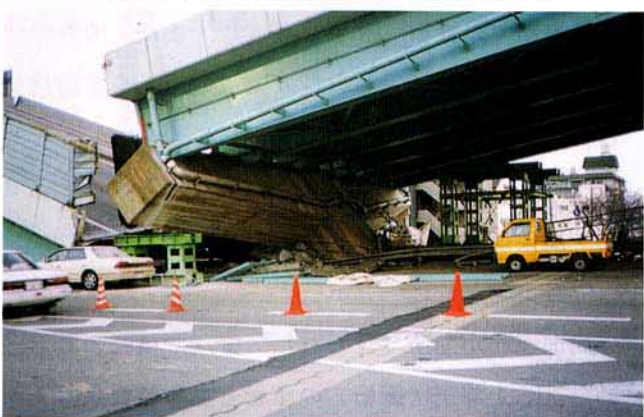
国道171号高架橋では、阪急電鉄との交差部分の桁が落下した。また、下部工の大半が損傷を受けた。阪神高速道路では、久津川左岸のRC橋脚が崩壊し、この橋脚に載る2径間分約100mの鋼製橋桁が国道43号上に落下した（写真4.2.16～19）。

写真4.2.19 同上

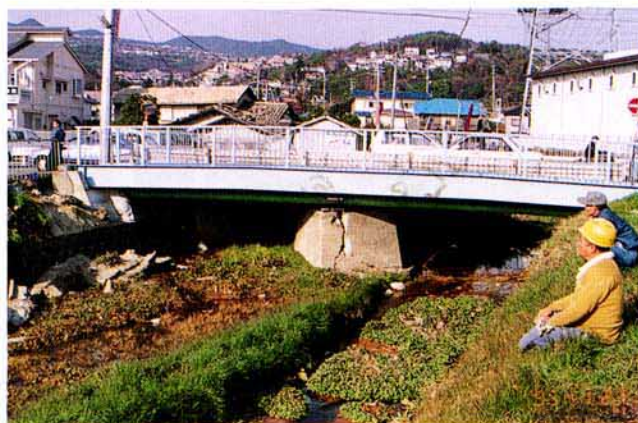
中国自動車道・国道176号高架部に一部、コンクリート剥離、橋脚の亀裂が見られるが、顕著な被害は見られない。武庫川・仁川等に架かる橋梁には大きな被害がなく、橋面付属物の被害が随所で見られた。また、一部の橋脚には鉛直方向のひびわれが発生していたが、通行不能になる程には至っていなかった（写真4.2.23～27）。

写真4.2.27 橋脚の亀裂

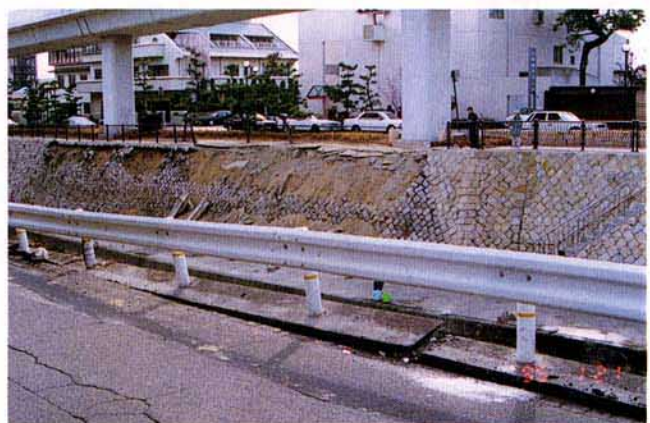
発し、マンホールの浮き上がりも見られた。橋梁取付部には高低差約1mの段差が生じた。また、高速道路のランプ出口と国道43号との合流部や、ランプ擁壁と高架部など異種の構造形式の接合部に段差が生じた。さらに、住吉川の堤防道路では、護岸の石積が崩壊し、天端の道路部に縦方向の亀裂が発生した（写真4.2.35～40）。

写真4.2.39 堤防道路石積の崩壊と道路部の被害

写真4.2.40 同上

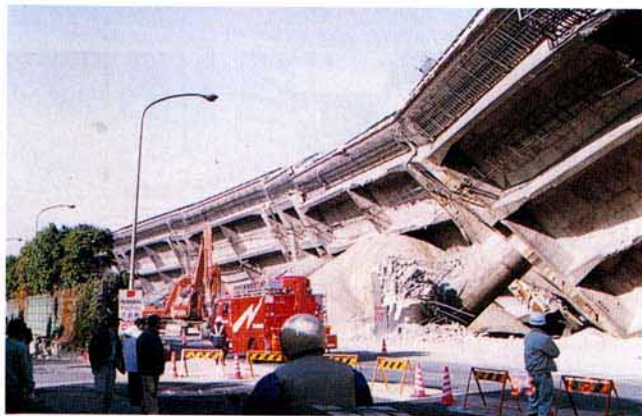
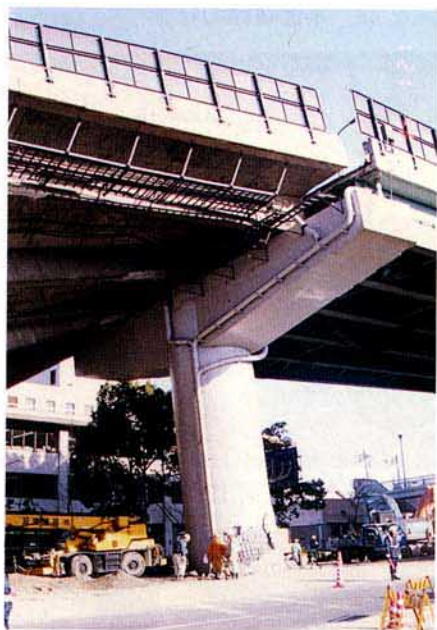
阪神高速道路では、ピルツ式PCゲルバー桁橋が約650mに渡って転倒した。この転倒した区間の近くでは、破壊に至らないまでも桁の移動や、橋脚のひび割れなどが多発した（写真4.2.41、42）。

写真4.2.41 ピルツ式PCゲルバー桁橋の転倒

写真4.2.42  
同上

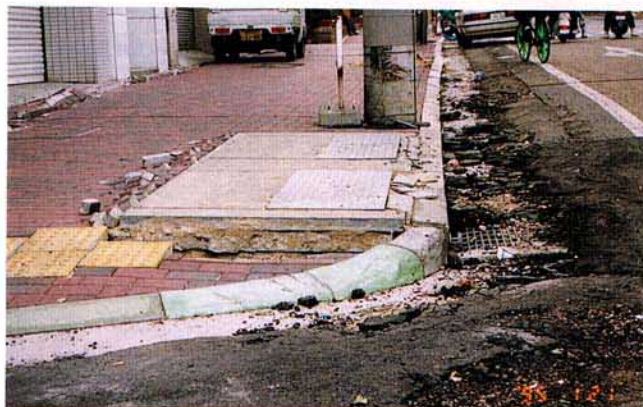
平面道路では、平面区間で液状化による噴砂や沈下が多発し、路面の至る所に亀裂が生じた。また、橋梁の取付部には高低差約30cmの段差が生じた。倒壊した民家が歩道を塞いでいる箇所も多かった

写真4.2.43 平面道路の被害

写真4.2.44 同上

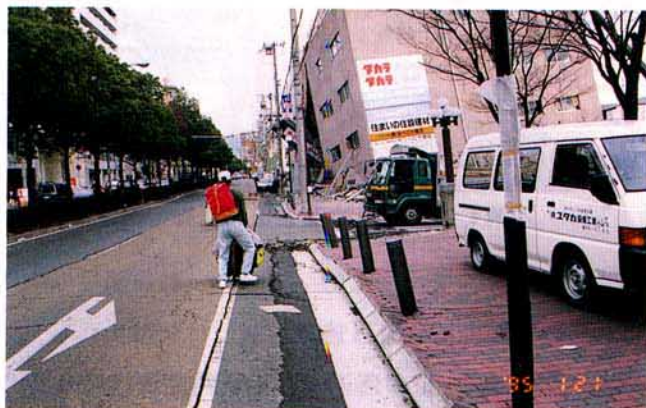
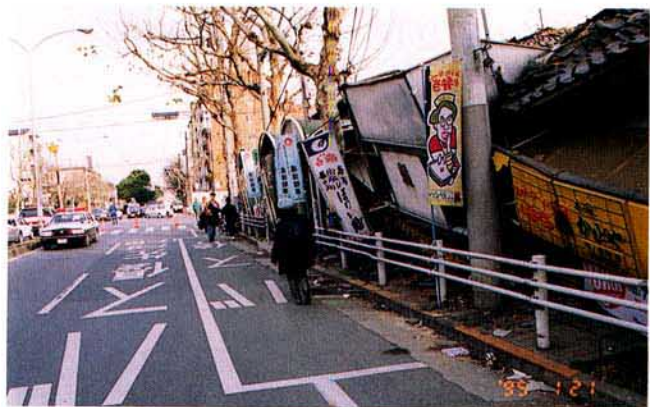
写真4.2.45 平面道路の被害と歩道を塞ぐ倒壊建物

写真4.2.46 同上

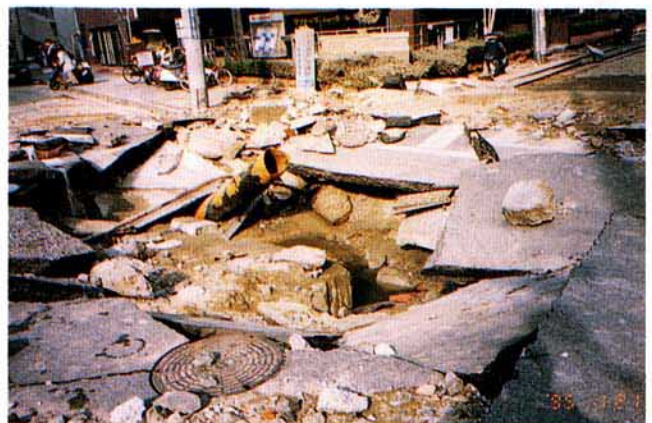
平面道路では、液状化による噴砂や側方流動が多発し、交差点部を中心に至る所で陥没や舗装版のめくれなどが生じた。地下埋設物が路面に浮き上がった箇所もあった。ポートアイランド内でも液状化が

写真4.2.49 平面道路の被害

写真4.2.50 同上

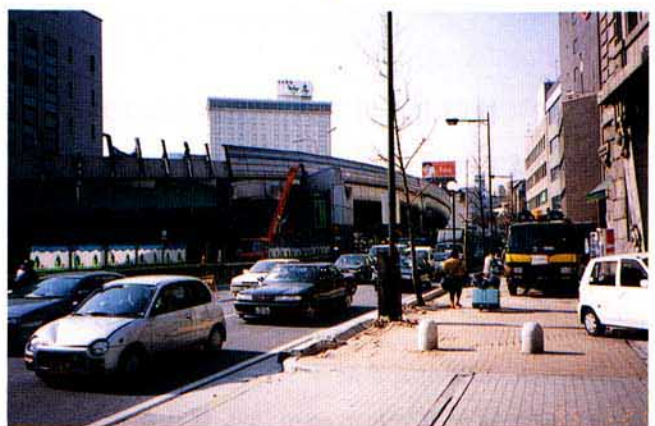
写真4.2.55 阪神高速道路の被害

写真4.2.56 同上

阪神高速道路では、メリケン波止場付近でRC橋脚が破壊し、鋼桁が落下した。臨港道路の高架区間においても、上部工が移動し沓座から外れるなどの被害が発生した。鋼製橋脚がちょうちん座屈したものもあった(写真4.2.55, 56)。

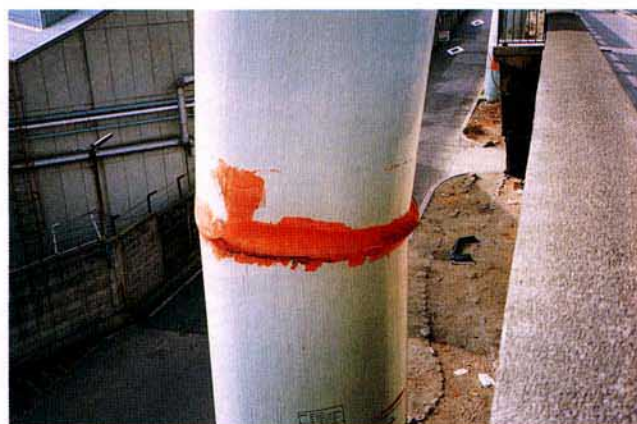
阪神高速道路では、桁の落下には至らなかったものの、橋脚に甚大な被害が発生した。背の高い鋼製橋脚の座屈、ランプ橋脚の梁と柱の付け根部での破壊などが生じた（写真4. 2. 61～63）。

写真4. 2. 61 阪神高速道路の鋼製橋脚の座屈

写真4. 2. 62 同上

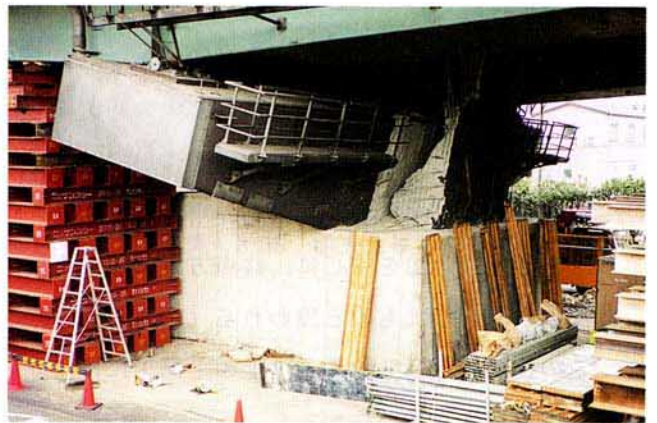
写真4.3.31 同上（対策後）

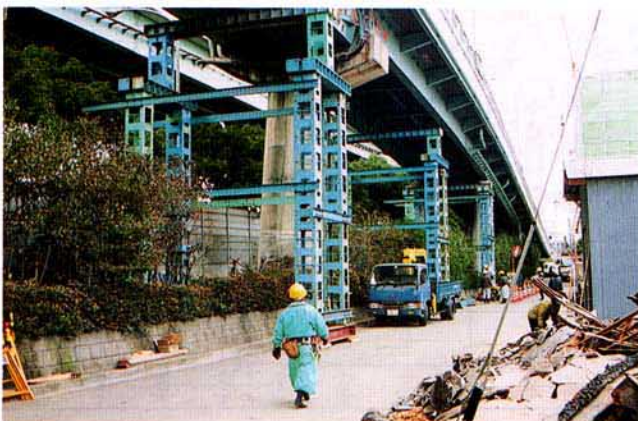
写真4.3.29 同上（対策後）

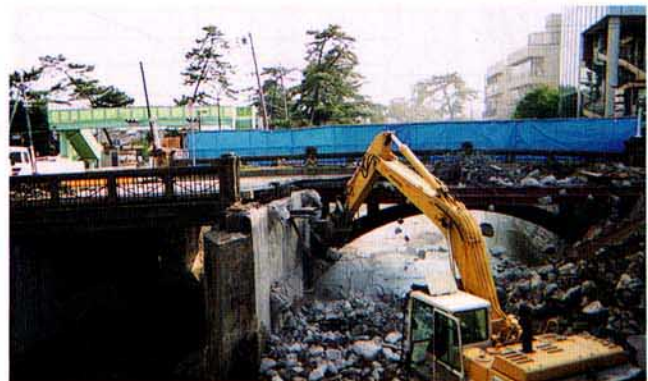
この形式の橋梁の主構に当たるアーチ部にクラックが発生し、それが拡大・進行しているため、落橋の恐れが生じた。そこで、通行止めの措置を取ると同時に撤去作業に着手した。

写真4.3.47 撤去工事

新橋完成までは、仮設橋梁で対応することとした（写真4.3.47）。

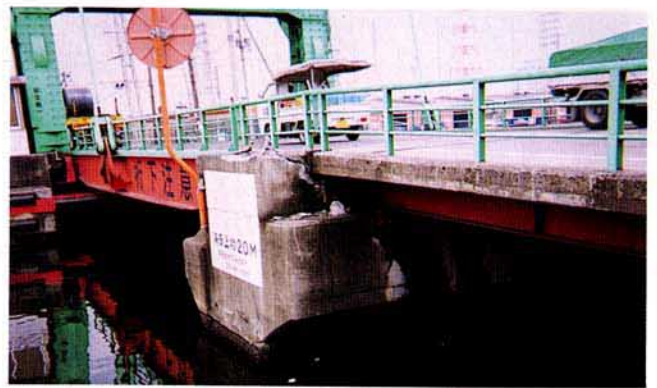
- ①両端の橋台が運河側にせり出し、側径間の桁とパラペットが衝突して、パラペットのコンクリートが剝離し、鉄筋が露出した。
- ②パラペットに押された側径間の桁が中央径間の桁に衝突し、中央径間（可動桁）の移動が困難となった。
- ③パラペットと桁、あるいは桁と桁の間に設けられた伸縮装置が跳ね上がり、車両の通行が不能となった。
- ④査は、可動側・固定側ともにアンカーボルトが破断し、サイドブロックも破断した。
- ⑤橋台背面の路面が陥没して、橋面と間に段差ができ、車両の通行が不能となった。

写真4.3.56 桁衝突によるパラペットのコンクリート剝離・鉄筋露出

- ①伸縮装置のガス切断
- ②陥没した橋台背面への土砂投入とアスファルト舗装による段差解消
- ③側径間桁への落橋防止装置の設置（写真4.3.62）
- ④可動桁と側径間桁の遊間調整

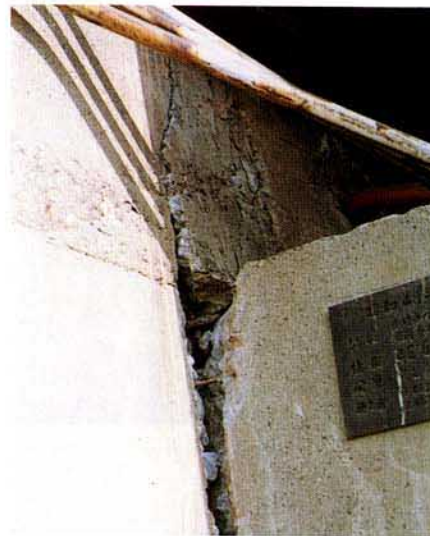
写真4.3.57  
桁衝突による  
パラペット・ウィ  
ングの鉄筋ぬけ  
出し

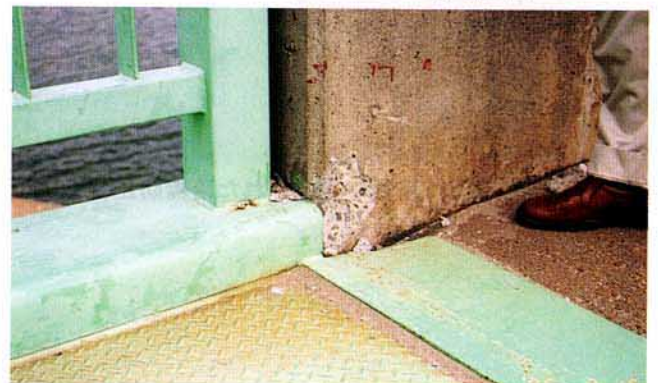
写真4.3.59 側径間と中央径間の衝突

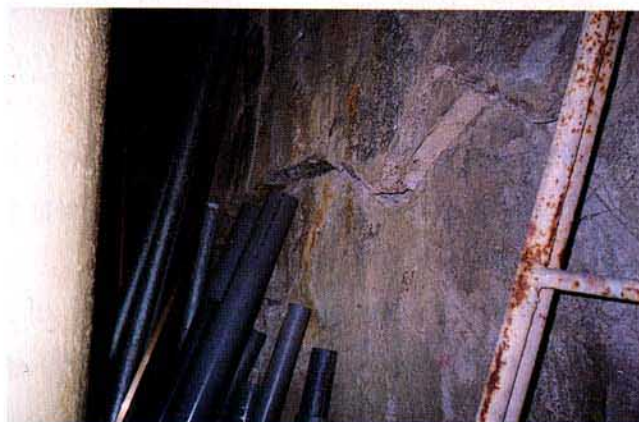
①対象区間全域にわたって、北側へ移動した。移動量は最大で52cmであった。

写真4.3.63 石積擁壁部の破損

写真4.3.64 同上

- ②舗装面に数カ所クラックが発生した。
- ③北側重力式擁壁の上部が破壊した。
- ④石積擁壁部では、間詰めが破損し、石が突出した。
- ⑤南側重力式擁壁と路体の間に隙間が生じた。

- ①現在の道路は完全に撤去する。
- ②道路幅員は現況どおりとする。
- ③擁壁形式は、高さ0.4m以上2m未満は重力式擁壁、高さ0.2m未満はU型擁壁とする。
- ④擁壁の基礎地盤の支持力不足を解消するために、改良土により置換する。

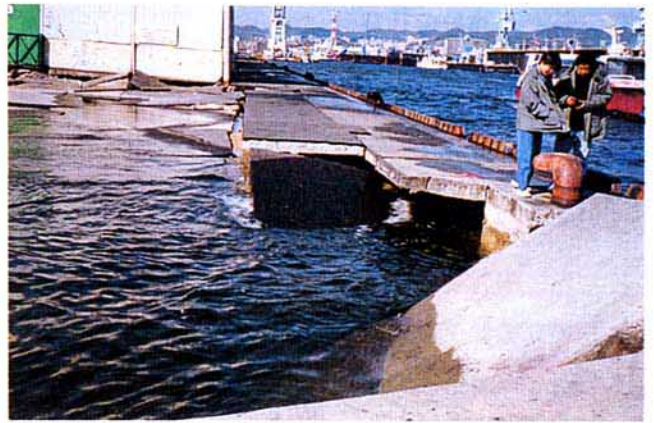
写真5.2.1 エプロンの水没

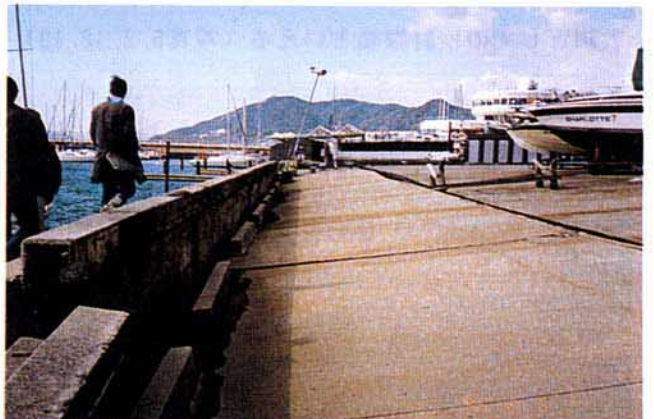
写真5.2.2 ケーソンの沈下、滑動に伴う背後エプロン陥没

写真5.2.3 同上

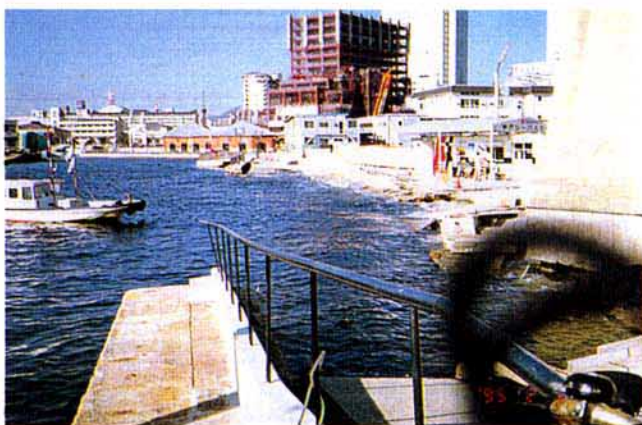
写真5.2.5 ケーソン及び背後エプロンの水没

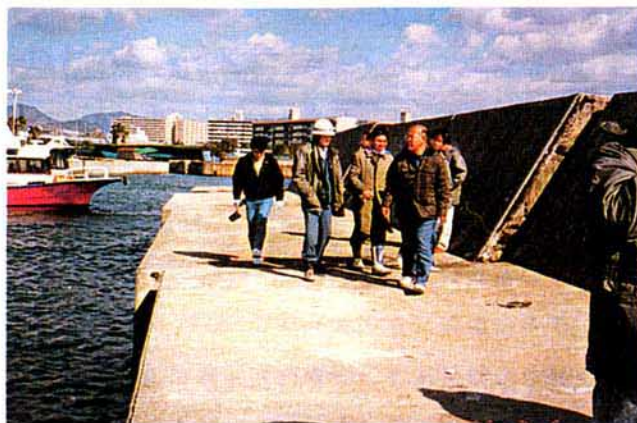
写真5.2.6 ケーソンの沈下，滑動に伴うズレ

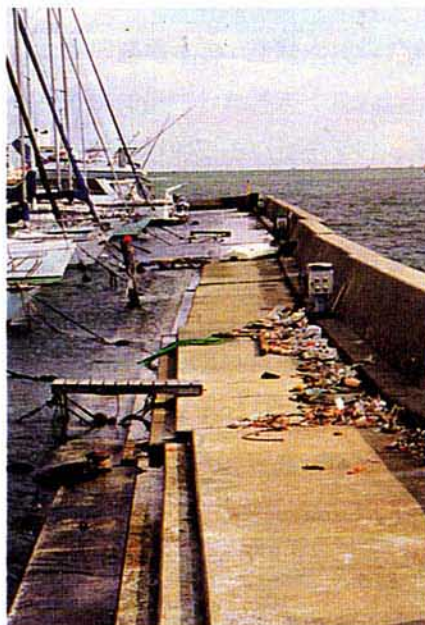
写真5.2.7  
ケーソンの沈下，滑動に伴う  
法線の弯曲及び水没

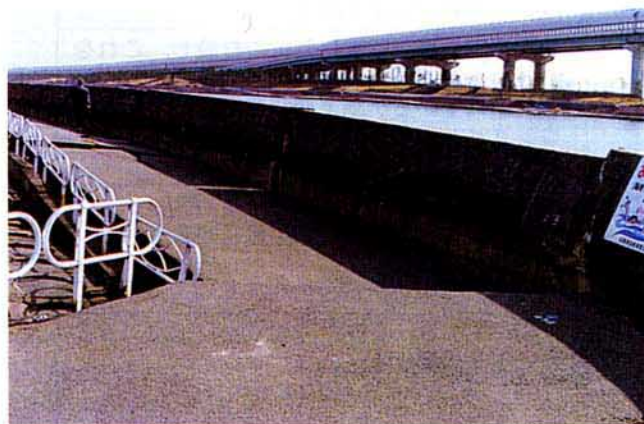
写真5. 2. 10 埋立地前面の被害

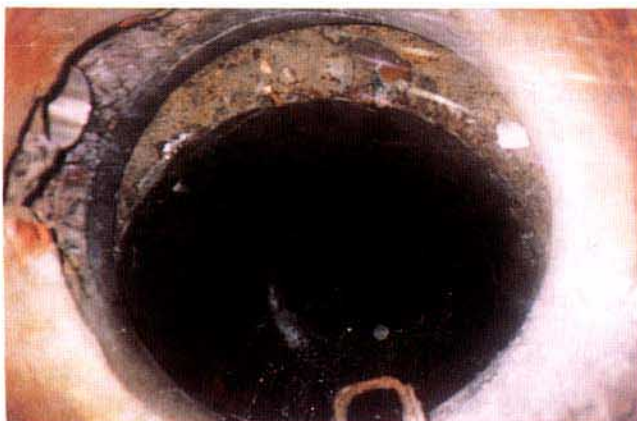
人孔の被害は二種類に大別できる。ひとつは、人孔ブロックのズレあるいは破損である（表6.2.1 ④～⑥、写真6.2.6～8）。

写真6.2.7 人孔ブロックのズレ
