第 V 章

復 旧 工 事 編

V. 復旧工事編

1. 一般道路等の復旧

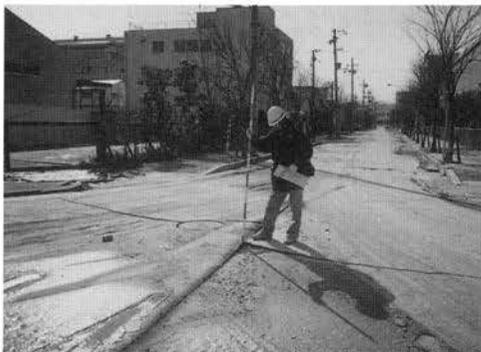
写真-V.1.1 事業着手前の状況

本復旧については、地中レーダー探査を実施し舗装下の空洞発生状況を調査した上で、クラック箇所及び空洞箇所について舗装全層の打換えを実施するとともに、損傷した街渠、縁石の復旧を行った。また、道路及び周辺地の沈下が見られたため、路面の復旧縦断計画は現況を基準に排水性を考慮して決定した。

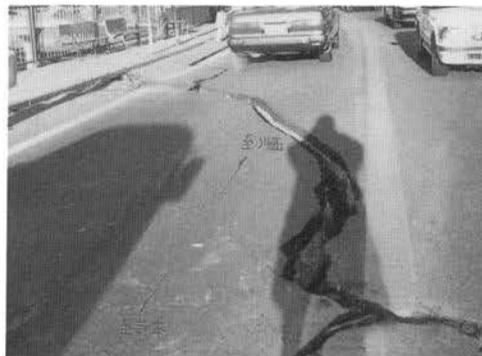
写真-V.1.3 被災状況

当該区間は、伊丹市域で被災が集中した伊丹陥没地帯に位置し、二級河川天神川の堤防兼用道路区間であるが、道路中央部から河川側にかけて最大幅20cm、深さ60cmの亀裂が生じるとともに、約10cm程度の段差が生じたため、全面通行止めを行った。

早期交通確保を図るため、応急仮工事として亀裂箇所への切込碎石充填、亀裂・段差箇所のオーバーレイを実施し、震災2日後の1月19日に交通開放した。

本復旧にあたっては、亀裂が路床まで達していることから、現舗装を撤去し路床整正及び碎石補充により亀裂の復旧・縦断調整を行った上で、既設舗装厚を考慮し現況交通量に見合う舗装厚を決定し、打換えを行った。

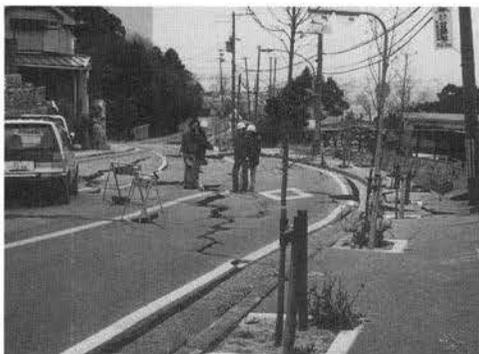
写真-V.1.5 復旧工事中の状況

地震により路側石積擁壁が延長112mにわたり崩壊し、切・盛土境界部の路面にクラック及び段差が生じ、盛土部では幅10cm程度の亀裂が多数発生した。また路側擁壁が谷側に傾斜、破損したため、擁壁部では路面が約50cm沈下した。

本復旧については、破損した路側石積擁壁を撤去し、大型ブロック積擁壁で復旧し、舗装復旧は全層打換えを行った。

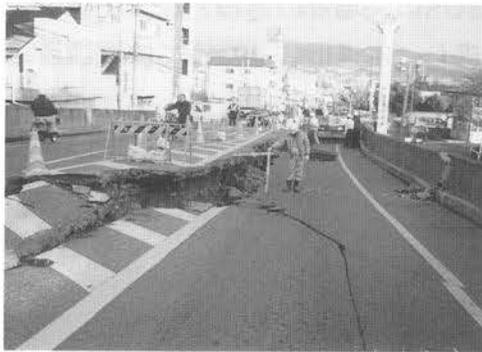
写真-V.1.7 被災状況

小仁川に架かる橋梁取付部の盛土部擁壁（逆T式擁壁；基礎杭なし）が約100mにわたり側方に30cm移動し、コンクリートが剥離し鉄筋が露出する等の大きな損傷を受け、また擁壁の側方移動・不等沈下により路面に亀裂（幅50cm）、段差（70cm）が生じたため、片側通行規制を実施した。

本復旧については、破損した擁壁を撤去し、基礎杭（PHC杭）を含め新設することとした。また舗装については全層打換えにより復旧した。

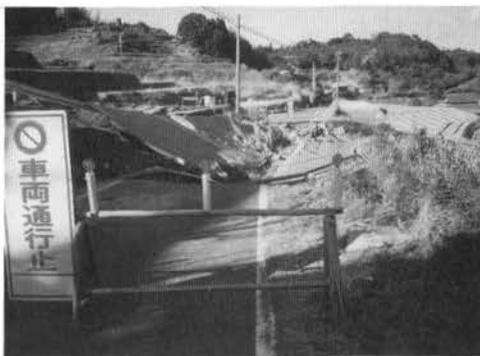
写真-V.1.9 被災状況

現象は極めて明瞭であり、頭部では落差1～2mの馬蹄形の滑落崖が形成され、側面部では両側とも滑落崖から続く段差がズレ亀裂に移行していた。また末端部では対岸側へせり上がる状況が認められるほか、圧縮隆起に伴う二次崩壊も発生していた。

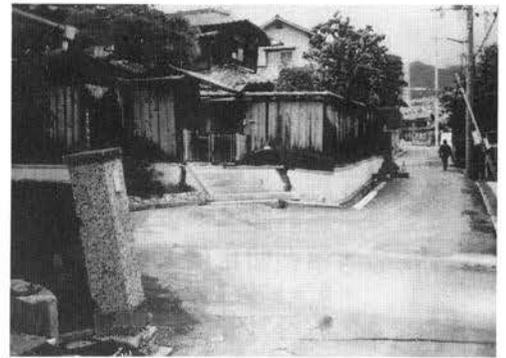
写真-V.1.13 事業着手前の状況
（側溝の屈曲及び家屋の変状）

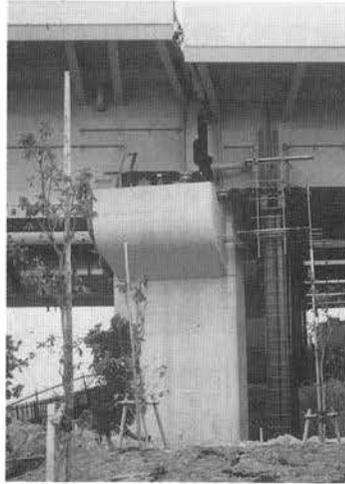
写真-V. 1. 24 橋脚の被災状況 (P6橋脚)

本橋は、南芦屋浜、西宮浜間の夙川航路を跨ぐ橋長674.75mの橋梁であり、護岸に近接する橋脚（P6及びP9橋脚）が地盤の液状化に伴う側方流動により航路側に大きく移動し、桁と橋脚の間に大きな相対変位が生じ主桁が支承から落下するとともに、橋脚基礎も埋立土層下面付近で水平ひび割れが全周にわたり生じる等の損傷を受けた。

本復旧は、基礎に損傷を受けたP6、P9、P10橋脚及び横断歩道橋橋脚については、現況基礎の周囲に増杭及びフーチングの増設を行い補強することとした。さらに、桁と橋脚との相対変位箇所については、震災後の橋脚位置に合わせて現況桁の切断あるいは新設桁を取り付けることにより補修を行うこととした。また、破損した支承は取り替えるとともに、セットボルト及びサイドブロックのみが損傷した場合は部分補修を行うこととした。

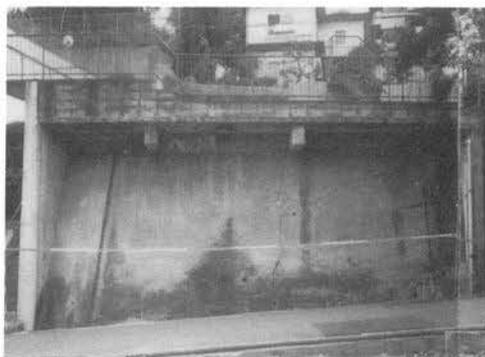
写真-V. 1.27 被災状況

被災を受けた構造物は、個人住宅を支えるためのもたれ式コンクリート擁壁で、その上に張出し床版を設置したものであるが、擁壁中央部に縦横に大きな亀裂が入った他、全体にもクラックが入り、また張出し床版と擁壁の間にズレが生じるなどの被害を受け、余震等により道路上に倒壊する恐れがあった。

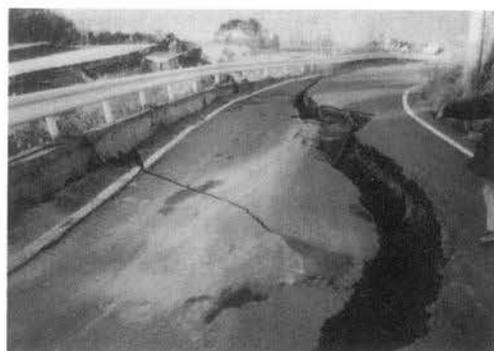
当箇所は野島断層が道路を横断しており、断層直上の山側法面の風化土砂が約40mにわたり崩壊し道路を遮断したほか、路側ブロック積擁壁が77mにわたって亀裂が生じたり倒壊する等の被害を受け、これに伴い路面に約80cmの段差及び水平方向に約60cmのずれが生じたことにより交通機能が遮断された。

写真-V.1.29 事業着手前の状況
(路面のクラック、段差)

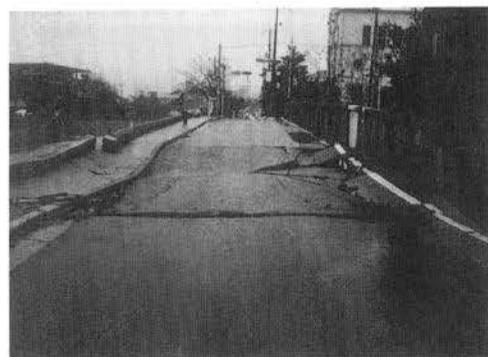
写真-V. 1. 35 橋台背面の陥没

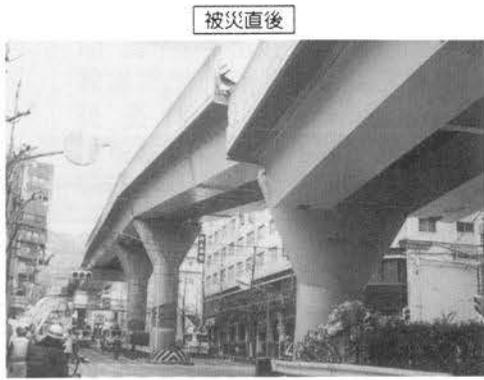
高架橋の落橋（2径間）と橋脚の損傷。

写真-V. 1. 37(1) 被災状況

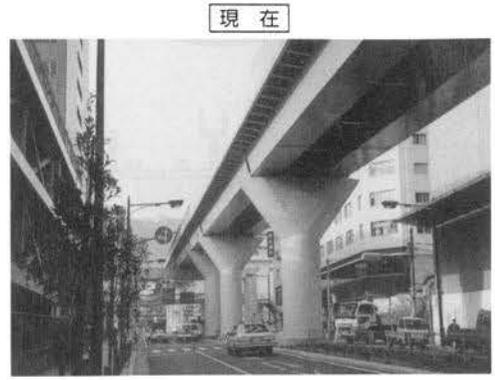
P16

写真-V. 1. 38(1) 復旧状況

上部工：鋼製桁新設	2径間（単純鋼床版桁）
鋼製補修補強	20径間（単純三径間連続桁）
下部工：鋼製橋脚補修補強	11基（張出式鋼製橋脚）
R C橋脚新設	6基（張出式R C橋脚）
R C橋脚補修補強	4基（張出式R C橋脚）

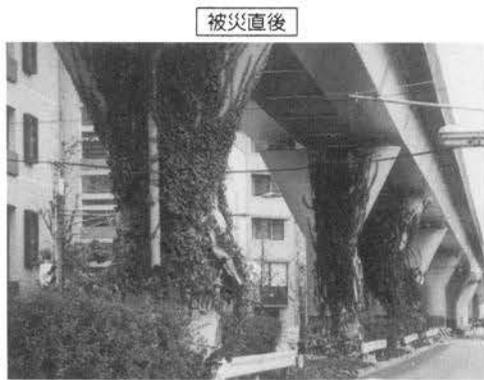
写真-V. 1. 37(2) 被災状況

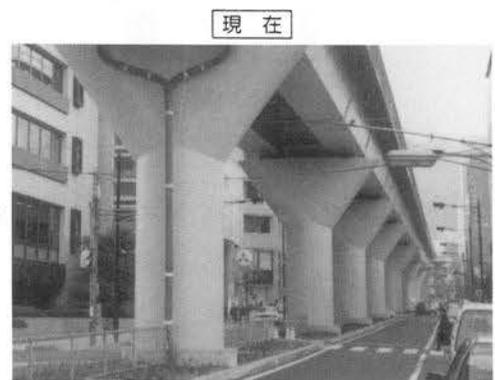
P25

写真-V. 1. 38(2) 復旧状況

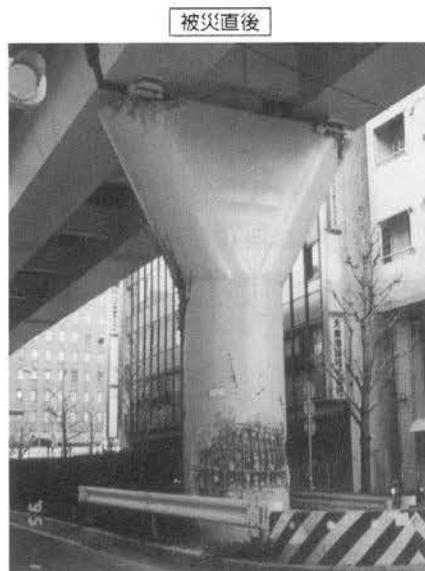
写真-V. 1. 37(3) 被災状況

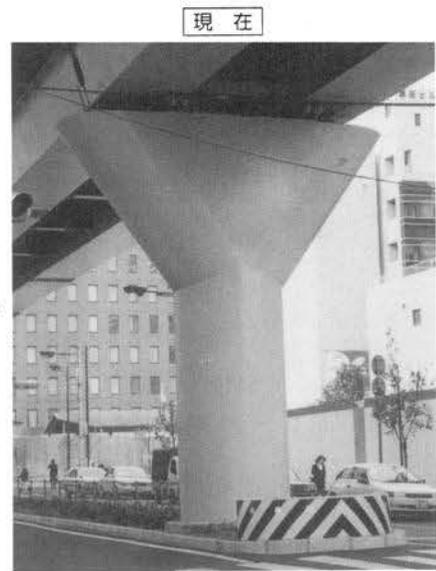
P21

写真-V. 1. 38(3) 復旧状況

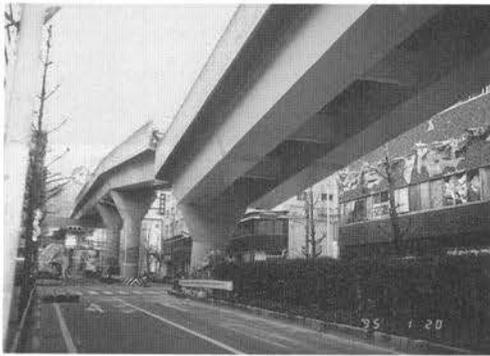
写真-V. 1. 39 事業着手前の状況
(高架橋の落橋、橋脚の座屈)

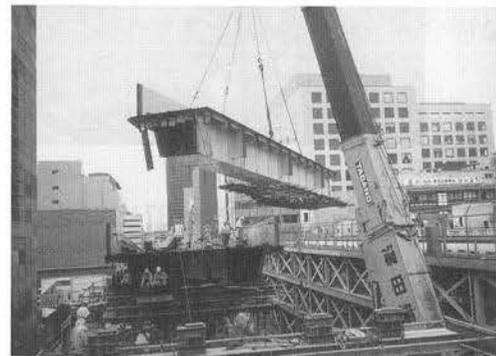
写真-V. 1. 40 復旧工事中の状況(桁架設)

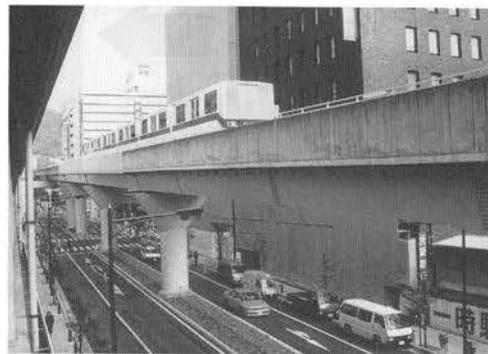
写真-V. 1. 41 復旧工事の完成

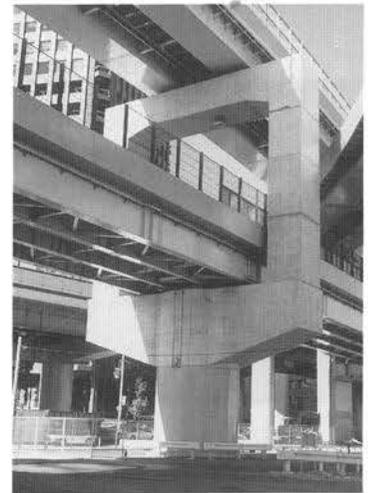
写真-V. 1. 47 復旧工事の完成

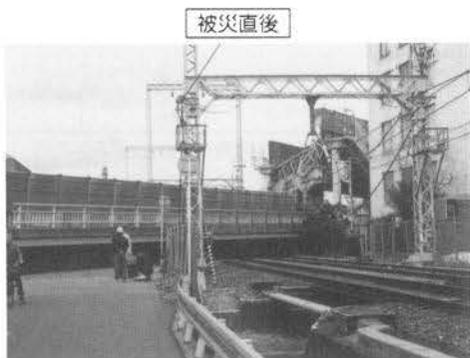
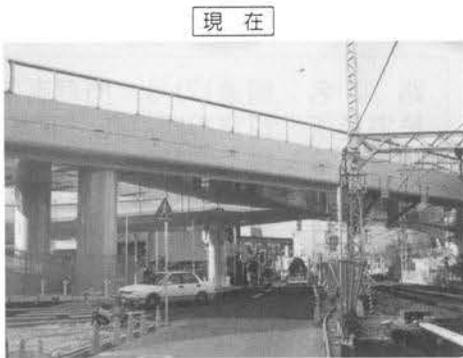
高架橋の落橋および橋脚の損傷。

写真-V. 1. 53(1) 被災状況

写真-V. 1. 54(1) 復旧状況

上部工：鋼製桁新設	3径間（三径間連続鋼床版箱桁）
P C桁新設	8径間（三径間・五径間連結T桁）
P C桁補修補強	4径間（二径間連結T桁）
下部工：鋼製橋脚新設	2基（鋼製ラーメン橋脚）
R C橋脚新設	8基（張出式R C橋脚）
R C橋脚補修補強	4基（張出式R C橋脚）
R C橋台補修補強	2基（逆T式橋台）

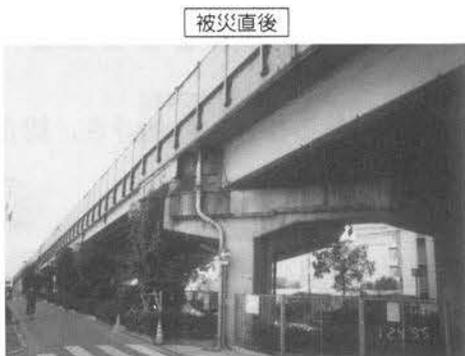
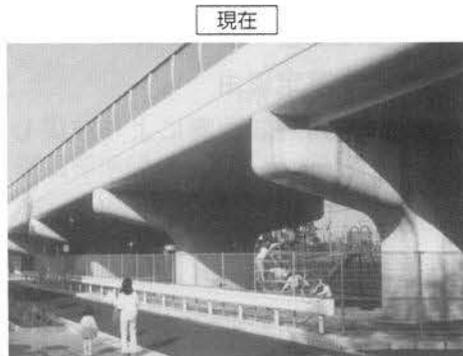
P6

写真-V. 1. 53(2) 被災状況

写真-V. 1. 54(2) 復旧状況

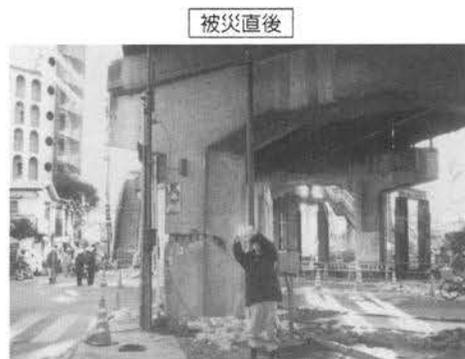
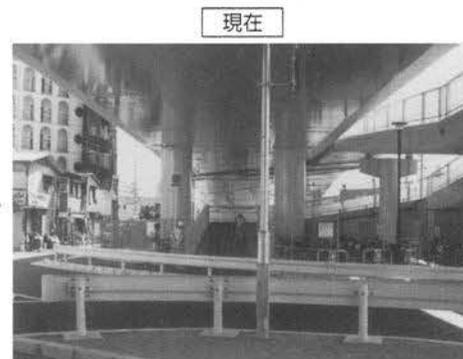
P6

写真-V. 1. 53(3) 被災状況

写真-V. 1. 54(3) 復旧状況

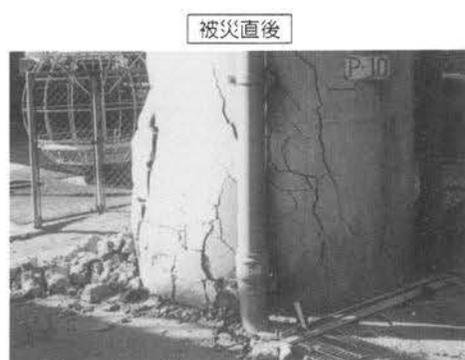
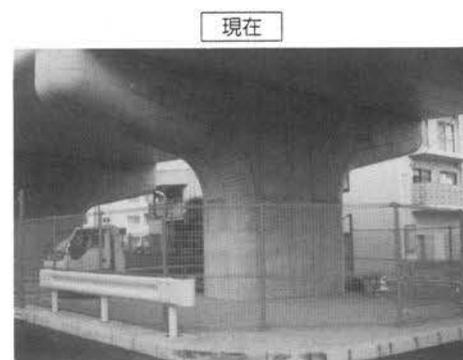
P10

写真-V. 1. 53(4) 被災状況

写真-V. 1. 54(4) 復旧状況

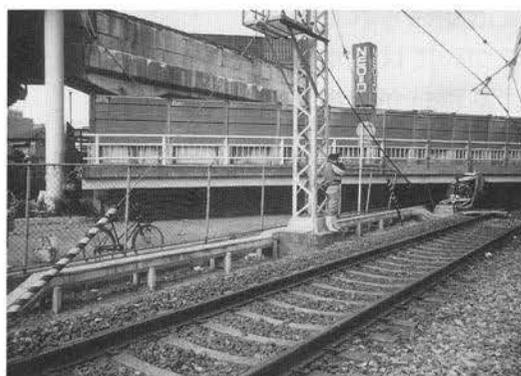
写真-V. 1. 55 事業着手前の状況 (桁の落橋)

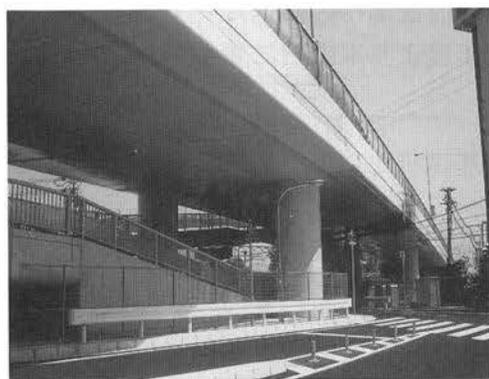
写真-V. 1. 56 復旧工事の完成

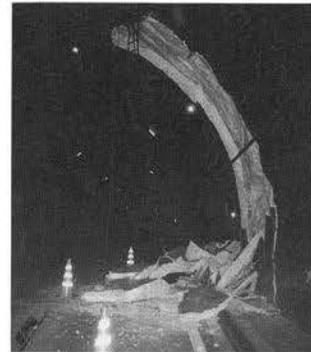
No.98及び102付近の西側で、それぞれ17㎡及び5㎡程度覆工コンクリートが剥落した。また、No.102では鉄筋が露出するとともに、座屈が生じていた。

写真-V.1.60 盤滝トンネルの被災状況
(西宮北道路No.98付近)

覆工コンクリートが剥がれ、東西を結ぶクラックが発生し、余震により更に剥落する可能性があることから、1スパンを撤去し復旧することとした。また、舗装コンクリートについては、路面の浮き上がりとともに、インバートも損傷を受けているため、併せて補修することとした。

- ・土質安定処理工6.9t
- ・ロックボルト工(3.0m)196本
- 〃 (4.0m) 48本
- ・吹付コンクリート145㎡(t=10cm)
- ・覆工コンクリート163㎡(t=30cm)
- ・コンクリート舗装工260㎡(t=25cm)
- ・防災設備等修繕工1.0式

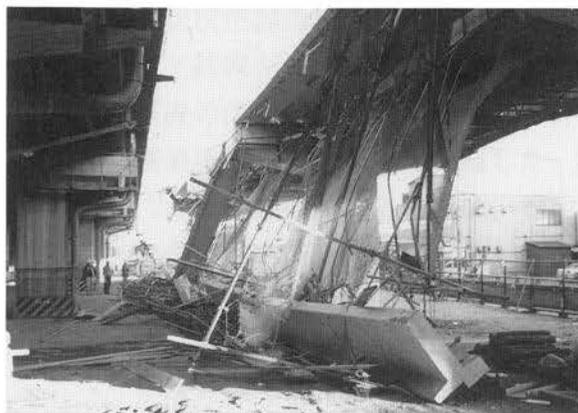
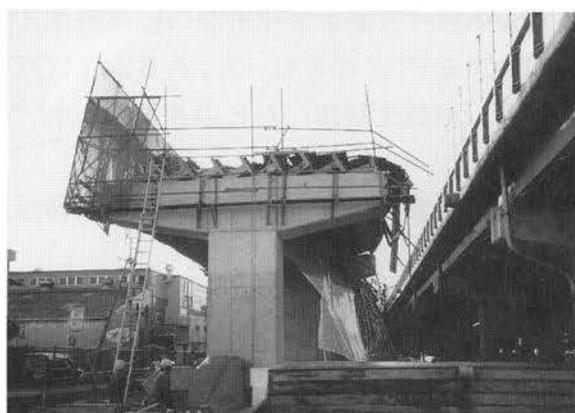
写真-V.1.63 事業着手前の状況

被災したのは、P1～P25橋脚（西側からP1、P2……）のうち、P6～P12の区間（PCプレテン連結T桁橋）で、桁の移動（27本：5～15cm）、桁の転倒（23本）、桁の落下（4本）、杓の破損（18箇所）がみられた。

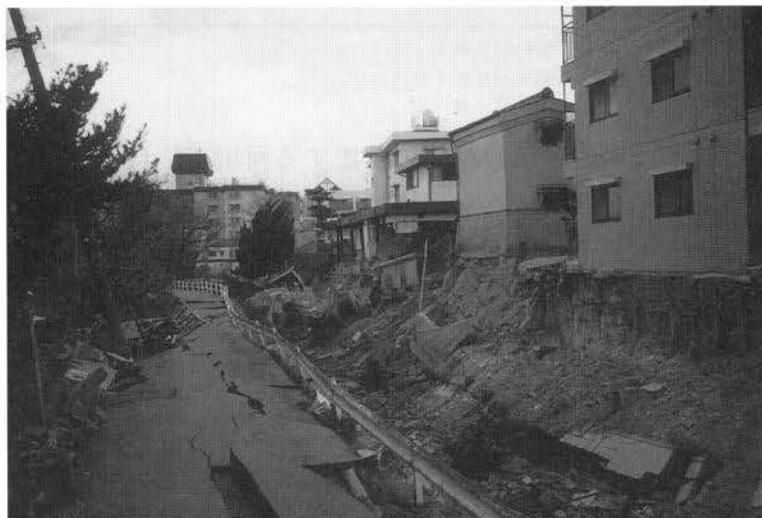
小仁川は、武庫川の一次支川である仁川に合流する河川であり、被災区間の河道は三面張で、法面は3分～5分勾配の石積護岸、一部コンクリート護岸もみられる掘込河道である。また、一部左岸側が天井川となっている箇所がある。仁川合流点から上流阪急今津線橋梁までの約480m区間の被害が大きかった。被災状況は、護岸の亀裂、天端の縦断亀裂、河床の目地ずれ、護岸の崩落等である。この中で、被害の規模が最大である仁川合流点より約170m上流までの箇所は、他の箇所と異なった様子を示している。右岸は掘込河道で、法肩に家屋が立ち並んでいるが、左岸は堤防天端が管理道路となっており、高さ6～8mの法面を有している。被害の状況は以下に示したとおりで、石積護岸が崩落し、河道内に護岸材料の石と土砂が埋塞している。特に右岸での崩壊が大きく、家屋の基礎部が露出しているところも見られる。堤防の縦断方向の被害では、堤防天端が沈下するとともに波打ち、縦断亀裂も見られる。右岸堤防の崩壊が大きいのは、護岸が高く急勾配であり、さらに表法肩まで立ち並んでいる家屋の荷重が付加されたことが一因と考えられる。

写真-V. 4. 1(1) 被災状況

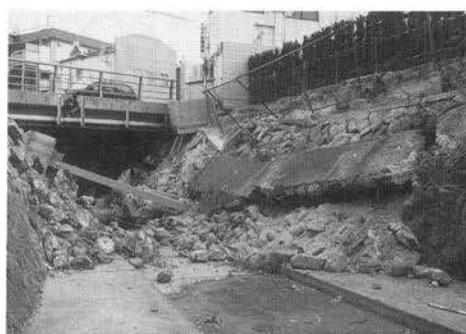
写真-V. 4. 1(2) 被災状況

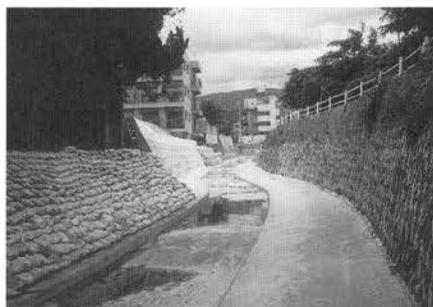
写真-V. 4. 2 仮復旧状況

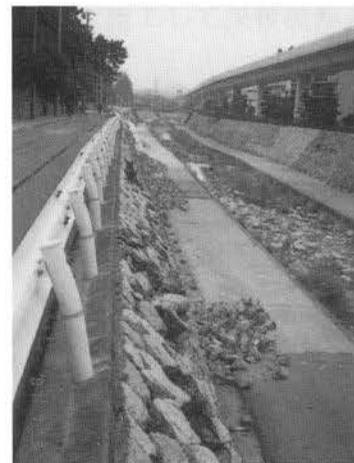
- ・空石積の高水護岸の天端から崩壊
- ・空石積の高水護岸中段部における亀裂（横方向）、はらみ
- ・高水敷の張りコンクリートの破壊及び低水護岸の天端コンクリートの崩壊

写真-V.4.4 被災状況（護岸のはらみ）

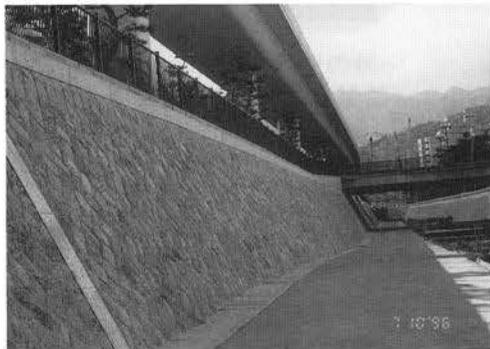
写真-V. 4. 5 復旧工事の完成

写真-V. 4. 6 復旧工事の完成

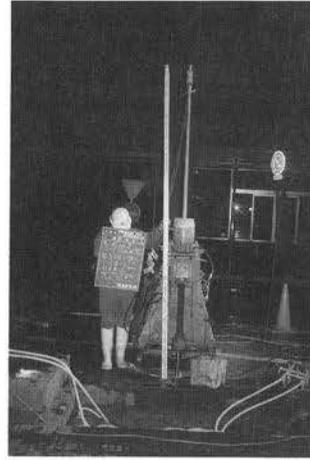
写真-V.4.9 薬液注入状況

- ・工事箇所は、河口に近い地下水水位が高く、周辺地盤から施工部への漏水があることから、目地部周辺に止水のための薬液注入を実施した。
- ・目地部は、止水板が剥離している状況であるため、目地を中心として幅1.4mの範囲で既設暗渠を撤去し目地部を復旧した。
- ・施工は2連ボックスの片側の通水を確保しつつドライワークにて実施した。
- ・暗渠継手部打換工 左岸L=16.0m、右岸L=16.0m

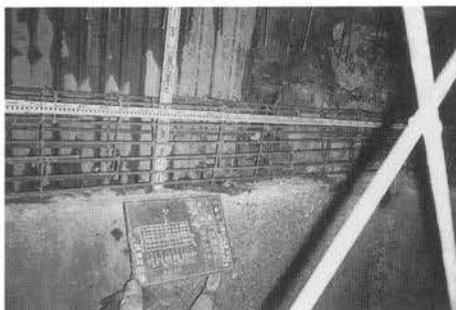
写真-V.4.10 目地補修状況

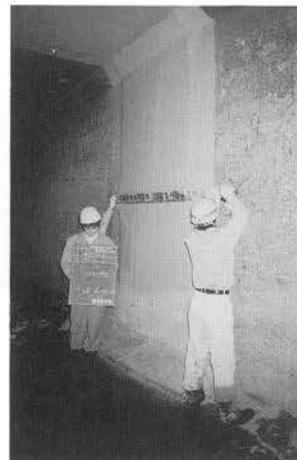
写真-V.4.11 復旧工事の完成（目地補修完成）

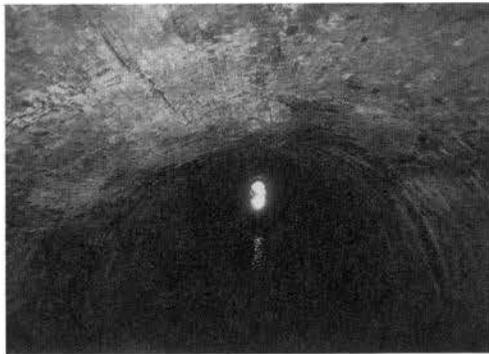
坑内調査の結果、トンネルのアーチ部及び側壁部を構築しているレンガ履工には、剥離や亀裂がみられ、呑口坑門部のコンクリートにはクラックが発生していた。特に呑口より360～400m区間では、下流側に向かってトンネル天端から左側肩部にかけてレンガ履工が垂れ下がり、目地の開口により落盤の恐れが生じた。この間については、H型鋼を配置し、吹付コンクリート工を応急仮工事として施工した。

写真-V.4.12 トンネル上部の垂れ下がり状況

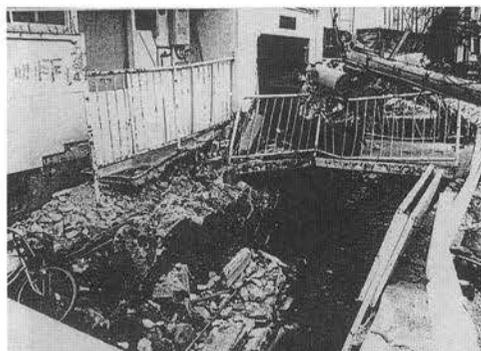
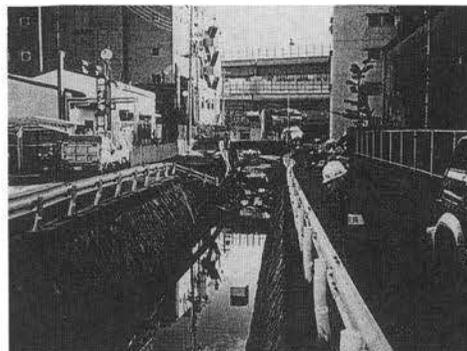
写真-V. 4. 14 高羽川の被災状況

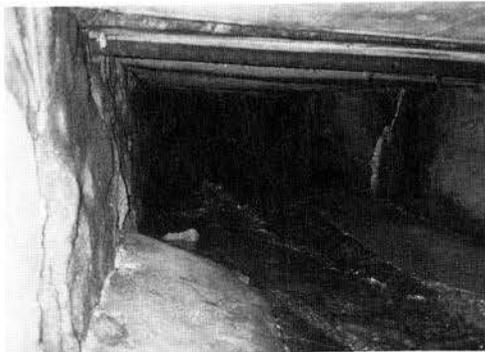
千森川は、市街地の道路の下を流れる暗渠河川である。地震発生後、直ちに暗渠の被災状況調査を実施した結果、側壁の移動、インバートの浮き上がり、天版のクラック等多数損傷があり、次期出水で甚大な被害が想定されるとともに、道路通行車両に対しても非常に危険な状態であることが確認された。その後7月の豪雨の出水で道路が陥没し全面通行止めになるなど、被害の増破があり、周辺住民の生活に大きな支障をきたしていた。

写真-V. 4. 16 インパートの浮き上がり及び側壁移動状況

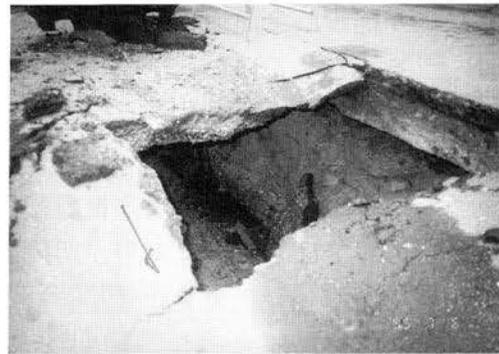
写真-V. 4. 17 路面陥没状況

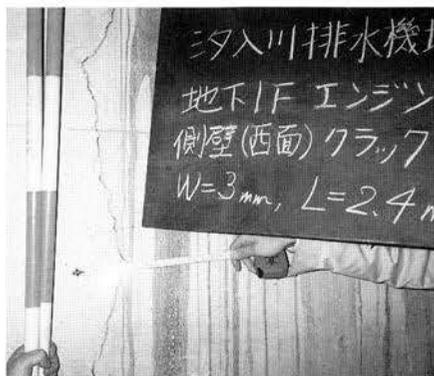
- ・水門堰柱中、下部、床版に多数のひび割れ（下部、床版は潜水探査による）
- ・排水機場1F床面、地下側壁、上屋壁面等に多数のひび割れ
- ・排水機場基礎杭の先端付近の地盤の支持力低下（土質調査による）及び、そのことによる機場全体の不等沈下

*排水機場のコンクリートのひび割れは、地震動によるものと不等沈下に伴う機場全体の变形によるものとの両者が要因であると考えられる。

写真-V. 4. 18 排水機場被災状況
(側壁のクラック)

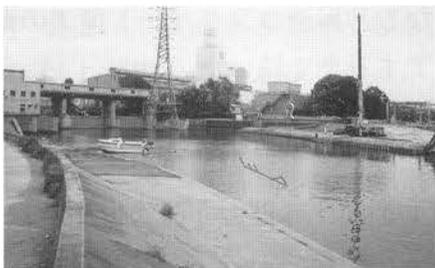
結果的には、施工法、耐久性等から県単独費との合併施工で下流側に全面的に改築という道を選んだが、合併施工にあたっては、被災した既設の水門・排水機場は暫定的な補強をしながら運転し、3年間で水門・排水機場まで完成させるというかなり厳しい工程となっている。そのような中で、いざ水門施工のための切替水路に着工すると、予想もしなかった巨大なコンクリート製の旧護岸が現れる等、依然難問続きではあるが、排水機場の早期完成を目指して鋭意努力しているところである。

写真-V.4.20 水門施工のための切替水路施工

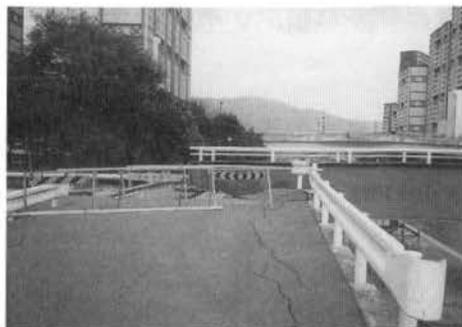
写真-V. 4. 41 事業着手前の状況
(側方流動)

今回の地震では、埋立地の人工地盤における河川において、堤内から河川側への側方流動が著しく、まさに地震エネルギーの大きさをあらためて認識したところである。堤内側も宅地ごと流動しており、元の河積の確保と復旧工法の選定が提案のポイントとなった。

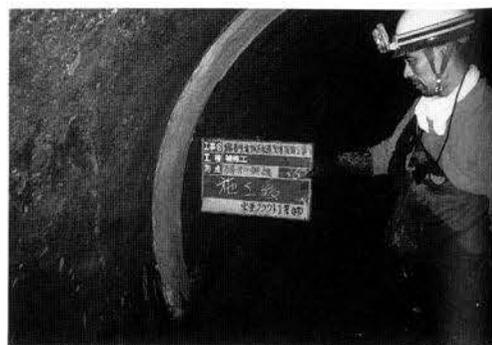
写真-V.5.2 復旧工事の完成
(Vカット補修後)

伊丹市から川西市にいたる右岸第1幹線ほか4幹線が、地震による縦揺れ等により下水道管の接合部(継ぎ目)や人孔の斜壁・直壁ブロックの据付接合部が破損し、外部からの浸入水があった。

主な被災箇所が下水道管接合部及び人孔ブロック接合部のズレや破損による外部からの浸入水であり、地上からの掘削による補修は道路交通に多大な支障を及ぼすこと、及び掘削・路面復旧等に日時を要することなどから、地上への影響がなく作業員が管渠内部から補修・止水のできるY字管工法を選定した。

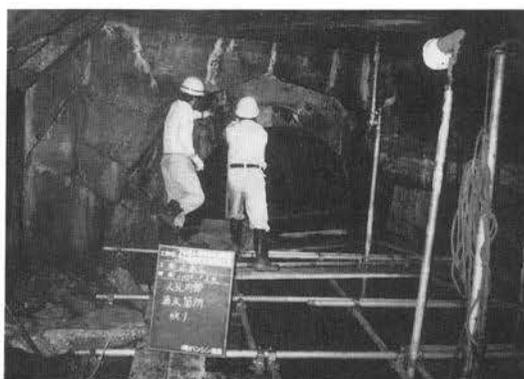
旧防潮堤の南側に新設された道路が液状化現象により約40cm沈下したことによる人孔の突出、床版が折れる等の破損による鉄筋の露出、壁のハンチの欠落、鉛直方向の折れ、及びほぼ全面の壁のクラックが多数確認された。

写真-V.5.10 事業着手前の状況（4号幹線特殊人孔）

人孔躯体構造物の状況を調査し、常時の土圧・水圧には既設の連続地中壁で対応できると判断した上で、床版・壁体を復旧すべく、被災した床版・壁体を取り壊した後、損傷していない既設の連続地中壁を土留として再利用して復旧する工法を選定した。

車道幅員（7m）の全幅にわたり、人孔構造物が位置するため、迂回路を設けた後、既設の連続地中壁を土留工として開削工法で施工した。

掘削終了後、既設の床版・壁体を取り壊し、壁体を既設の連続地中壁と一体化させるため、ケミカルアンカーを連続地中壁面に打ち込み、鉄筋組み立て後、インバートより上の床版・壁体のコンクリートを打設した。

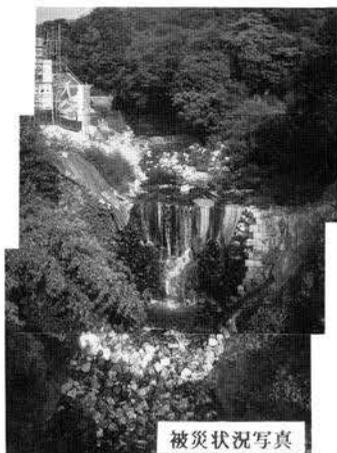
本堰堤は昭和10年代に竣工した、堤長28m、高さ8mの石積み堰堤である。今回の地震により破壊された唯一の砂防堰堤であり、強い水平力により表面部の石積みがはらみ出し崩壊した。

写真-V.6.1 事業着手前の状況
(石積みの崩壊)

- ・コンクリート堰堤工 1基 (H=9.5m L=31m V=896m³)

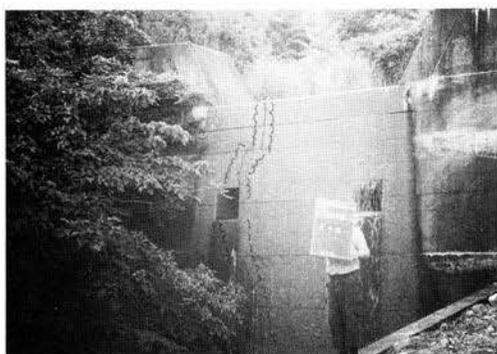
写真-V.6.3 事業着手前の状況
(堰堤のクラック)

堤体がブロックされるほどの破壊は受けていないので、内部は注入材で表面は張コンクリートで復旧することとした。

- ・表面：上、下流両側にコンクリートを張る
- ・内部：クラック幅 0.5mm～ 9.0mm 超微粉末高炉スラグ系注入材を注入
 - 先行注入 水/注入材 100%
 - 本注入 水/注入材 60%
- クラック幅10.0mm～20.0mm 上記注入材を注入
 - 本注入 水/注入材 50%
- クラック幅25.0mm～50.0mm 1：1のモルタル注入
セメントは高炉スラグ系セメント

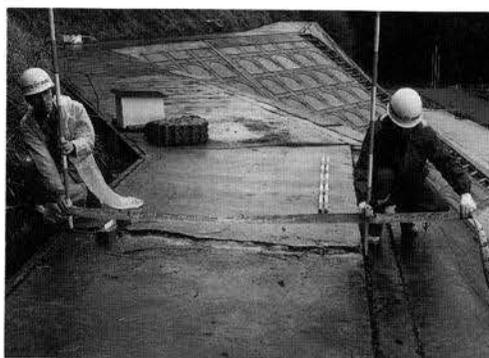
プレキャスト法枠の天端が沈下し、法枠が部分的に押し出され亀裂が生じたほか、管理道路側部のコンクリート壁がせん断破壊された。

写真-V.6.5 プレキャスト法枠ブロックの変状
(天端のクラック)

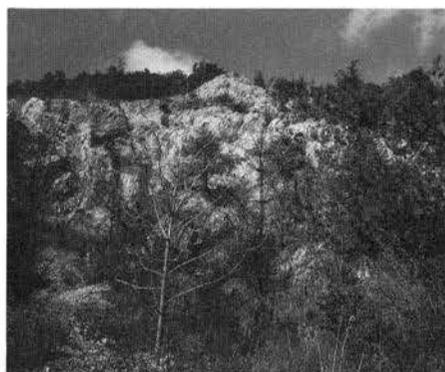
写真-V. 6. 10 事業着手前の状況
(砂防指定地内の山腹の崩壊)

鋼製枠ダム工 1基

(堤長100m、高さ5m、鋼重183t、中詰栗石3,000 m^3)

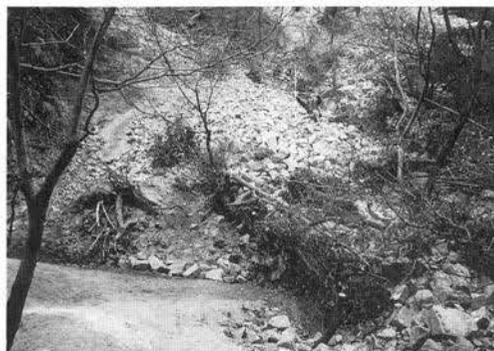
写真-V. 6. 12 事業着手前の状況
（不安定土砂の堆積）

- ・鋼製枠ダム工 2基
- ・1号ダム（堤長43m、高さ11m、鋼重216t、中詰栗石5547m³）
- ・2号ダム（堤長27m、高さ7m、鋼重55t、中詰栗石974m³）

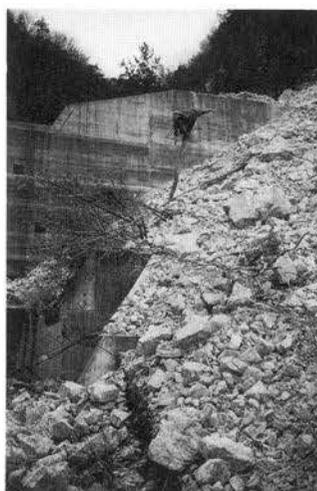
写真-V.6.15 事業着手前の状況
 (不安定土砂の堆積)

重力式コンクリートダム工 1基
 (既設副堤の嵩上げ、
 堤長52m、高さ7m)

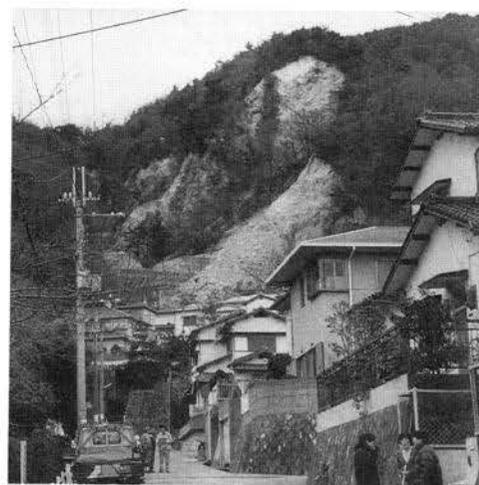
写真-V.6.14 被災状況

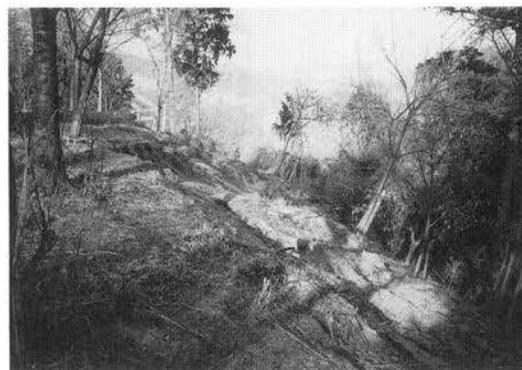
写真-V.6.17 事業着手前の状況
（地すべり性崩壊発生の徴候）

- ・合成杭（鋼管＋H形鋼）長さ12.5m 30本
- ・合成杭（鋼管＋H形鋼）長さ 20m 25本

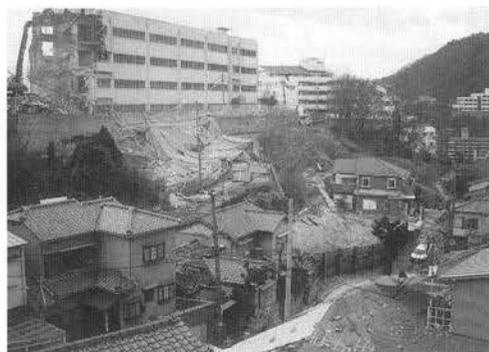
図-V.6.18 事業着手直前の状況
(斜面の崩壊)

- ・対策工延長 L=50m
- ・重力式擁壁工 50m
- ・土留杭工 34本
- ・プレキャスト法枠工 387㎡

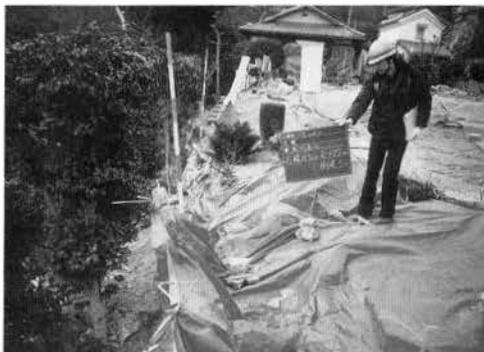
今回の大地震では、未施工区間で斜面の崩壊は無かったものの、斜面上部の人家が密集した箇所で亀裂が発生し、段差が生じた。そのため、人家全壊2戸、人家半壊3戸もの被害が生じた。

写真-V. 6. 20 事業着手前（上部工の段差）

- ・ 対策工延長 L=104m
- ・ アンカー併用吹付法砕工 2,250m²

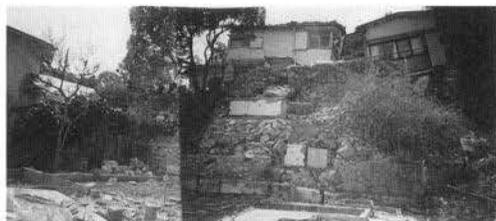
当地区は、二級河川芦屋川の右岸側、六甲山地前面に形成された扇状地の上に位置する。被災した擁壁は、野面石とくずれ石が混じり合った多段擁壁であった。被災状況としては、積み石の種類が変化した箇所や、擁壁の前法勾配が変化した箇所で、亀裂の発生、積み石の抜け落ち、崩落が発生した。また、この地区における人家被害は、全壊2戸、半壊1戸、一部損壊2戸であった。

写真-V. 6. 29 事業着手前の状況
(石積み擁壁の被災)

当該擁壁は、大規模な亀裂の発生により、背後の土圧を受ける機能を完全に失っていたこと、擁壁上部の家屋が撤去され掘削が可能であったことから、半重力式擁壁工を採用した。

- ・半重力式擁壁工 L=28.0m
H= 7.0m

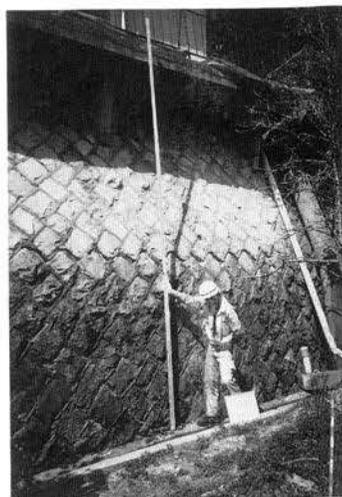
当地区は、二級河川住吉川の扇状地上に位置する。当該擁壁は、地震動により擁壁の中央付近で損傷し、大きくはらみ出した。擁壁上部の家屋は、全壊2戸、一部損壊2戸の被害を受けた。

写真-V. 6.31 事業着手前の状況
(石積擁壁のはらみ出し)

- ・重力式擁壁工 L=38.5m
H=4.0~4.8m
- ・鋼管杭 径500mm
L=7.0~7.5m
- ・網状鉄筋挿入工法+張りコンクリート工
L=23.3m
H=3.8~4.4m

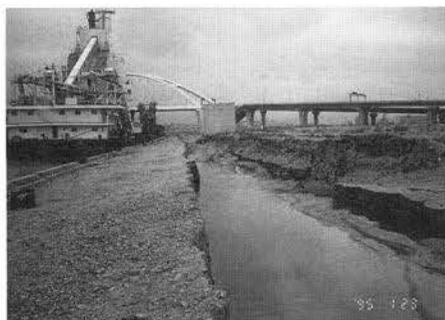
過大な慣性力と埋立地盤の軟化により岸壁ケーソンが海側に約80cm滑動した。また、置換砂層の軟化により約1mの沈下が生じた。背後地盤は岸壁法線と平行に多数の亀裂が生じた。

写真-V.7.4 岸壁ケーソンの滑動

既設ケーソンに水中ケミカルアンカーを施工した後、H鋼を建て込み、水中型枠を設置し、コンクリートを打設した。

また、岸壁背後の地盤を締め固めるため、陸上からサンドコンパクションパイル工を施工した。

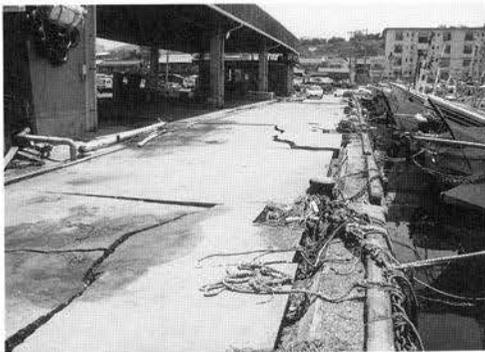
被災状況としては、上部工、本体工が最大4°傾斜及び沈下し(最大40cm)、施設全体が海へせり出し(最大60cm)、エプロン部が破損した。

写真-V.7.7 上部工、本体工の被災

前面に直立消波ブロックを設置し、上部工、エプロン部を打ち直した。

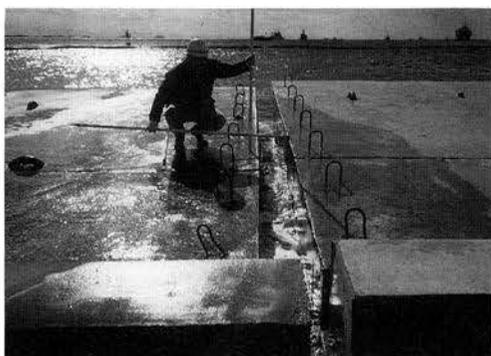
写真-V.7.11 ケーソンの移動

- ・ 嵩上コンクリート（平均 $H=1.4\text{m}$ ）
- ・ 裏込工

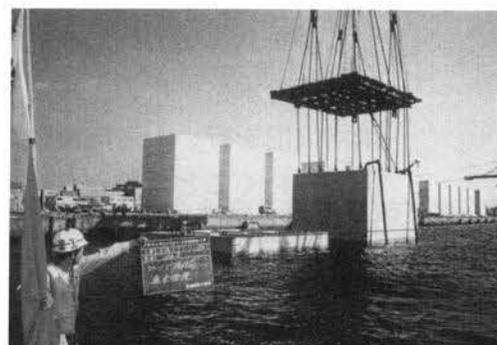
写真-V.7.13 ケーソン据付状況

震災後、潜水土によるケーソン本体の外観調査結果から、岸壁が大変位を起こしたにもかかわらず、外観上は部材の破損、損傷などの被害が見受けられないことから、既設ケーソンの有効利用方法を検討し、再利用を図ることが経済的にも工期的にも有利であると考えられた。

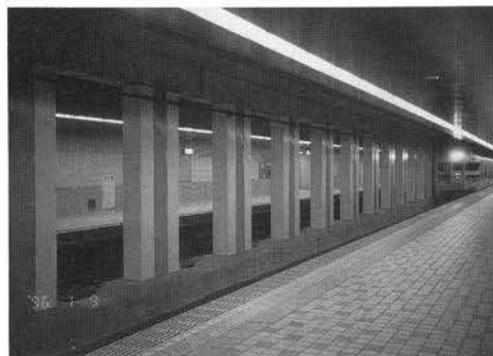
写真-V.8.2 大開駅の復旧状況

今回の地震によって、大開駅は中柱が圧潰して崩壊したが、この柱の破壊は地震時の表層地盤の振動によって上床版と下床版との間に相対変位が生じ、柱の変形がこれに追従できずに破壊したものである。中柱に水平力を加えると約2cmの相対変位で降伏する。また、中柱及び側壁の耐力を計算で求めると下表の通りとなるが、中柱のせん断耐力は、曲げ破壊時のせん断耐力と同程度の値となっており、中柱は曲げまたはせん断により破壊したものと推定される。

神戸高速東西線の大開駅部は、中柱が破壊し中央部が線路に沿って圧壊し、道路が陥没するなど甚大な被害を受けたため、復旧にあたっては、道路面より開削し、下床版を除くトンネルく体を再構築して復旧した。開削トンネルを再構築する前に、破壊した構造物を撤去しなければならないが、この撤去に時間を要するため、まず、一次分割復旧計画として側壁の取壊し・撤去までの方法を承認し、トンネルの設計は「特別仕様」がまとまった段階で行った。

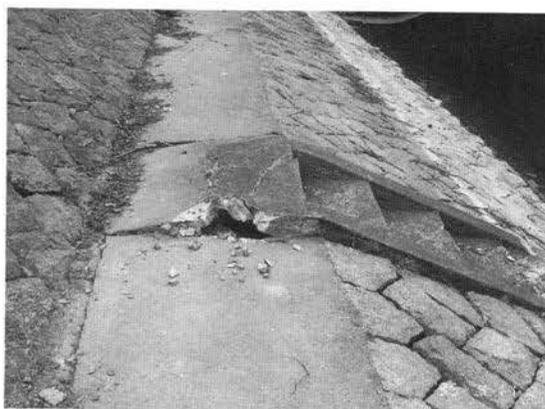
写真-V.9.4 上流面小段のクラック

堤体天端舗装面の中央に縦クラックが延長60mにわたり発生するとともに、横クラックも発生した。また、堤体上流面の張石に沈下・ハラミ・緩みが生じ、小段コンクリートのクラックや取水設備の損傷が発生した。底樋管呑口部の損傷により底樋管から漏水した。

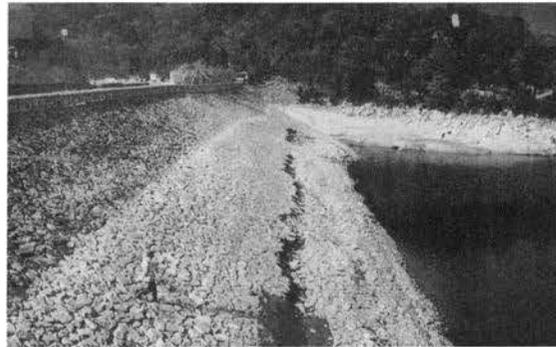
写真-V.9.9 被害状況

調査の結果、第1ダム堤体内部には亀裂等の損傷は受けておらず、滑落は捨石張り下部に生じた表層滑りで、その深さは1.5m程度であることが確認されている。

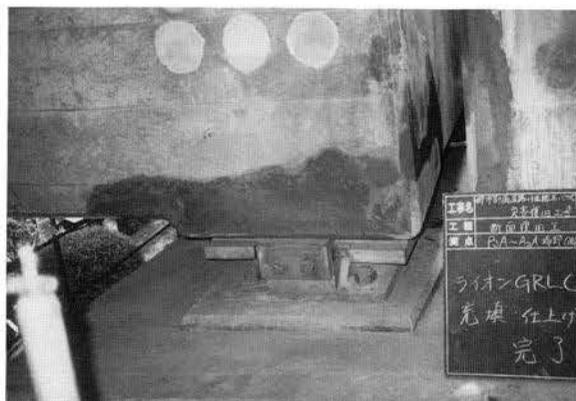
写真-V.10.3 復旧工事の完成

鋼製可動沓でサイドブロックの変位と固定六角ボルトがせん断破壊をおこし、周辺のコンクリートにひび割れ・剥離が生じた。

上部工（PCラーメン箱桁）、下部工にひび割れが生じた。

サイドブロックは超音波・浸透深傷検査により健全であることが確認されたため、六角ボルトのみ交換した。周辺のコンクリートのひび割れ・剥離については、当該部分のコンクリートを撤去し、欠損断面の補修を行った。

上部工、下部工のコンクリートのひび割れについては、防水性の確保から幅0.2mm以上の箇所にエポキシ系の樹脂を注入した。

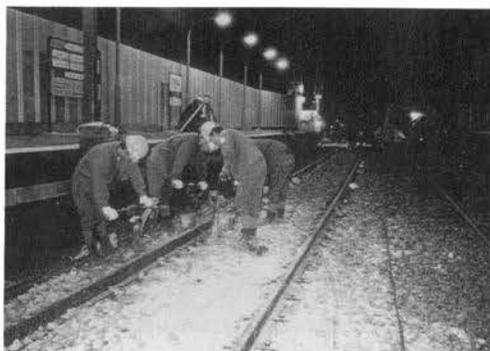
写真-V. 10.4 復旧工事中の状況
(西宮市森具西踏切)

- ・軌道 線路の蛇行、沈下
- ・電気 鉄柱の倒壊(6基)・傾斜
架線の切断・ねじれ・ゆるみ
- ・土木 仮駅ホームの沈下・移動
土留工の傾斜
橋梁下部工のクラック、支承の損傷
保安柵の損傷、地下道のクラック

- ・軌道：軌道扛上、道床突き固め、軌道整備
- ・電気：鉄柱復旧、電線類張力調整、部品交換
- ・土木：ホーム嵩上げ・移動修正・クラック補修・タイル補修、土留工補強、橋梁下部工補修・支承部補修、保安柵取り換え、地下道クラック補修

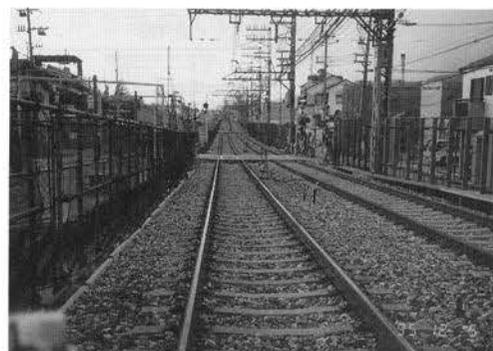
写真-V. 10.5 復旧工事の完成

「鉄道施設耐震構造検討委員会」での検討を踏まえた運輸省通達（平成7年2月6日付、鉄技第9号）に基づき、損傷した柱の鋼板巻立、RC巻立、樹脂注入を行った。

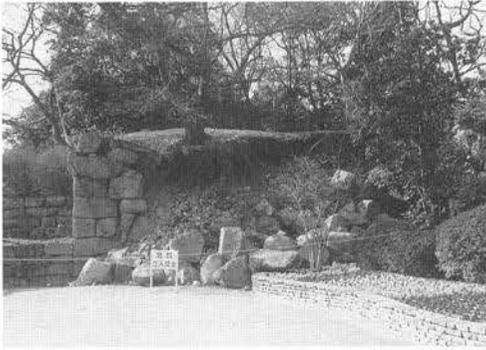
写真-V. 11. 1 石垣の被災状況

城石垣積は伝統的技能を要する特殊工事であるため、実施設計並びに施工監理については文化財修復に豊富な実績を持つ(財)文化財建造物保存技術協会に委託し、さらに同協会からの委嘱により5名の学識経験者からなる「明石公園石垣災害復旧指導委員会」を設け、工法等について指導を受け復旧工事を進めている。

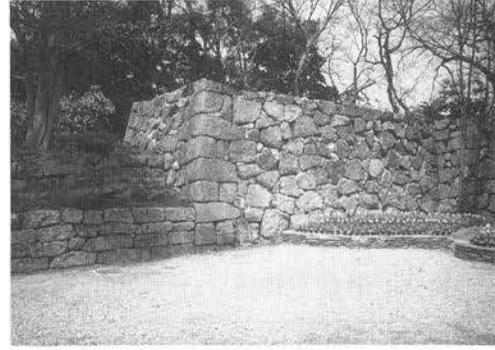
写真-V. 11. 2 復旧工事の完了

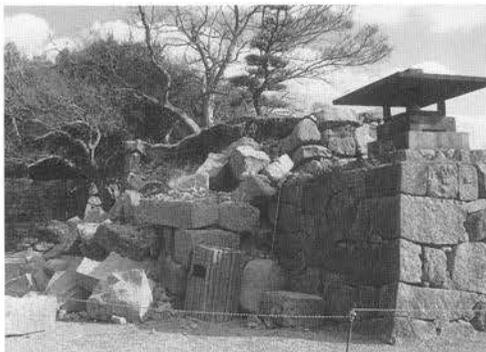
写真-V. 11. 3 石垣の被災状況

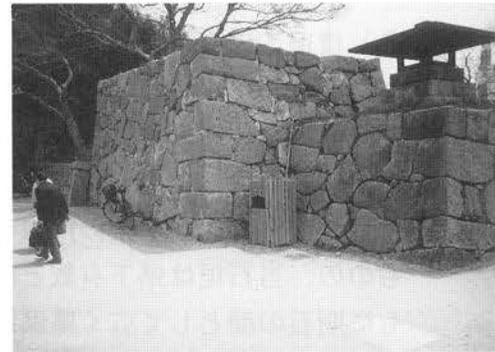
写真-V. 11. 4 復旧工事の完了

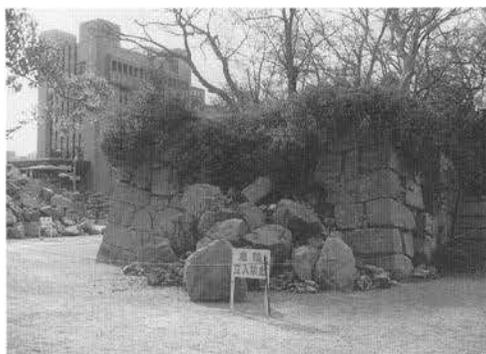
写真-V. 11. 5 石垣の被災状況

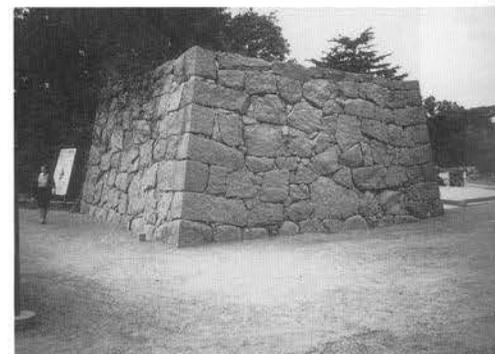
写真-V. 11. 6 復旧工事の完了

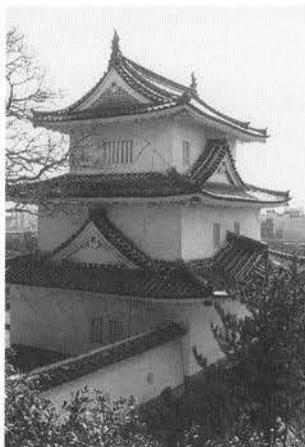
国指定の重要文化財である巽・^{たつみ} 坤櫓^{ひつじさる}は土台部分の石垣の不等沈下により柱等の軸組がゆがみ、巽櫓は北に、坤櫓は南西に傾き、大壁の漆喰が剥離した。また、櫓に附属する土塀のかなりの部分が崩壊した。土台部分の石垣については、大規模な変形は免れたものの、かなりの数の角石や天端石が破損した。

写真-V.11.7 曳屋前の坤櫓

今回の修理に先立ち、両櫓を詳細に調査したところ、石垣は角石の損傷が激しく修復の必要があるものの、櫓本体については被害が予想以上に少ないことが分かった。このため、文化財として江戸時代の技法の残る現状での保全が重要であるとの意見から、城郭では初めて「曳屋工法」を採用した。これは櫓を移動させたあと土台部の石垣を修理、再び櫓を元に戻し、軸組みの修正や壁、土塀等の修復を行うものである。

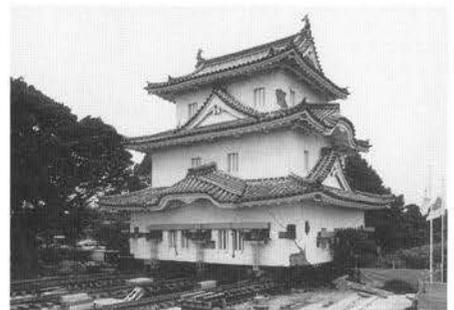
写真-V.11.8 曳屋工事中の坤櫓
